Asbestinventarisatetest

Reeboklaan 24, 3080 Tervuren

Attestnummer : 20260227-000103.000

Uitgegeven op : 27.02.2026

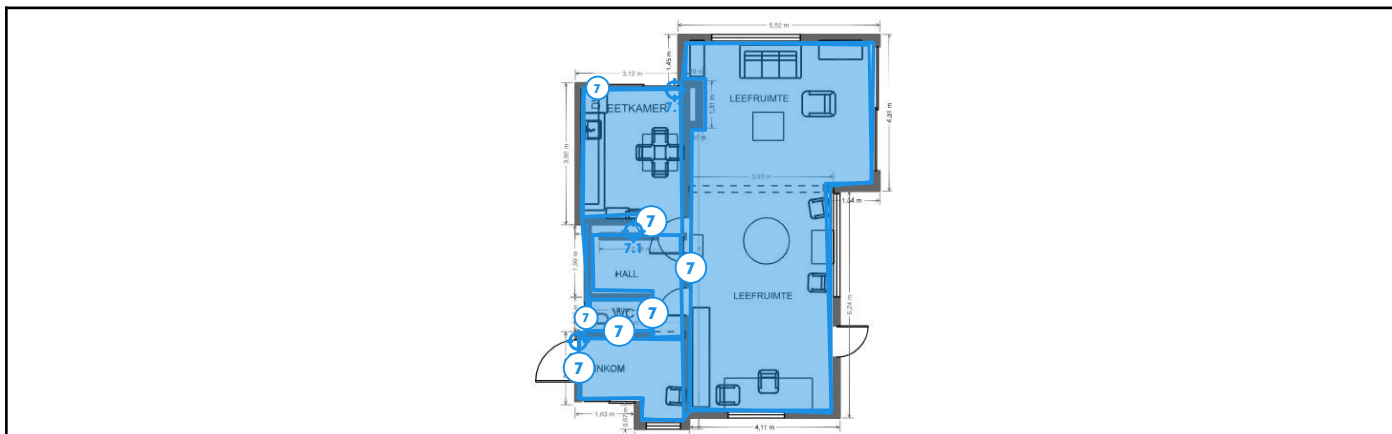
Plan 1.2: gelijkvloers

Beschrijving	Type	Actie
7. Pleisterwerk wanden	Geen asbest	-
7.1 Code: S1-Pleister muur	Mengmonster	-
8. Pleisterwerk plafonds	Geen asbest	-
8.1 Code: S2-Pleister plafond	Mengmonster	-

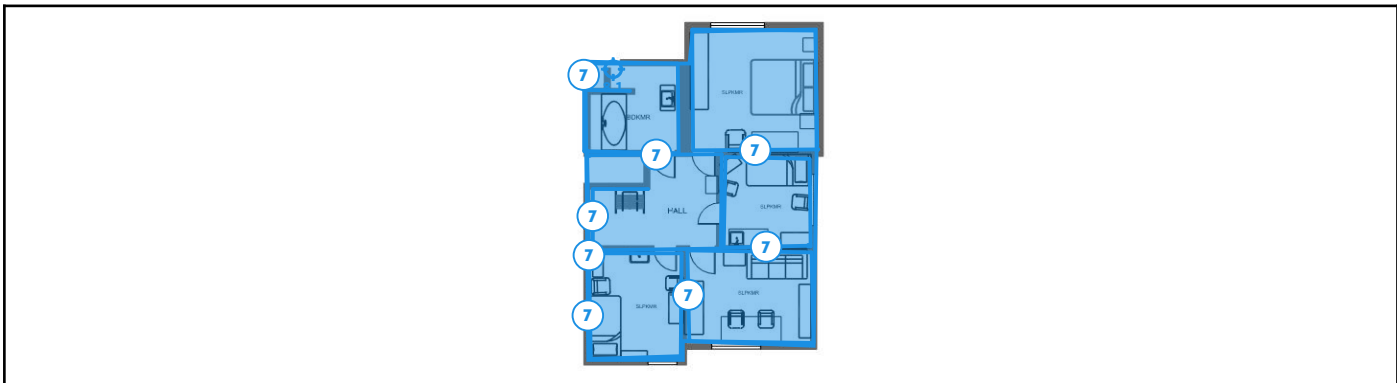
Plan 1.3: verdieping

Beschrijving	Type	Actie
7. Pleisterwerk wanden	Geen asbest	-
8. Pleisterwerk plafonds	Geen asbest	-
8.1 Code: S2-Pleister plafond	Mengmonster	-

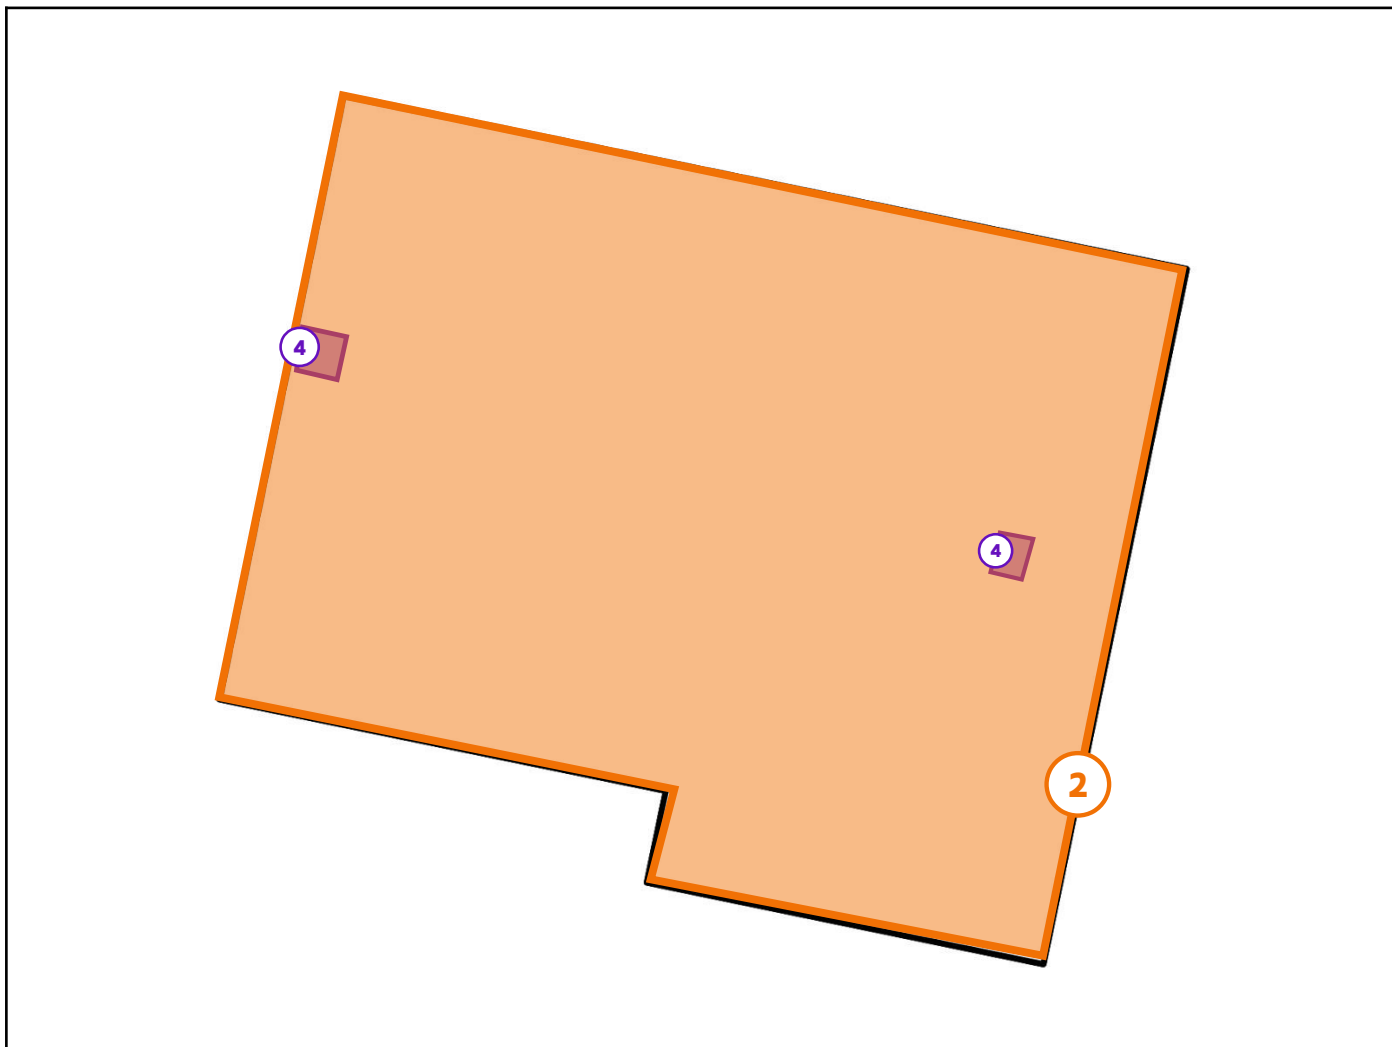
Plan 1.4: Hoofdgebouw plan

Beschrijving	Type	Actie
2. Dak bestaande uit leien	Asbestmateriaal	Verwijderen
4. Schouw	Beperking	-

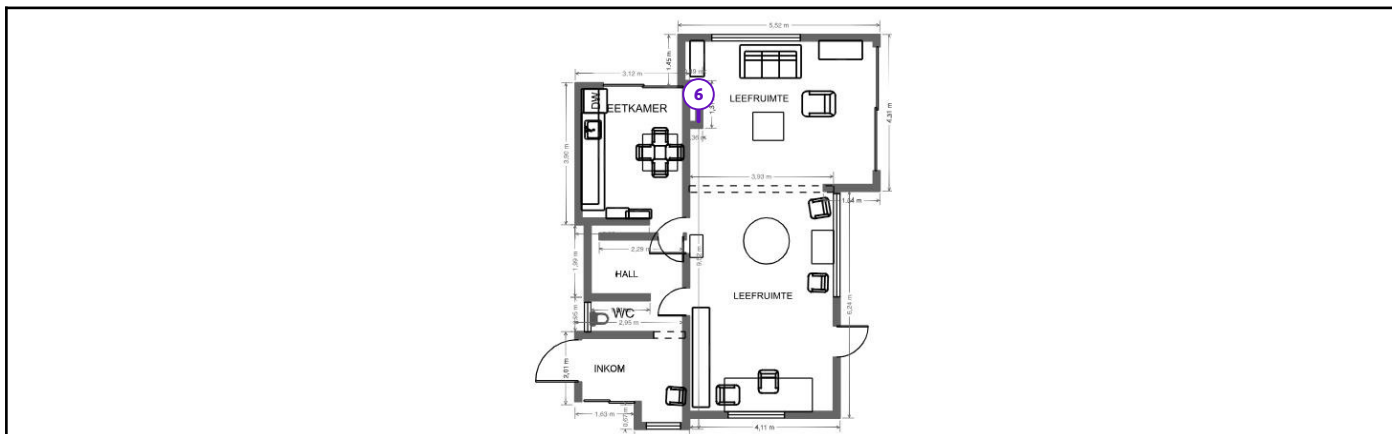
Plan 1.6: gelijkvloers kopie

Beschrijving	Type	Actie
6. Kachelkoord	Advies	-

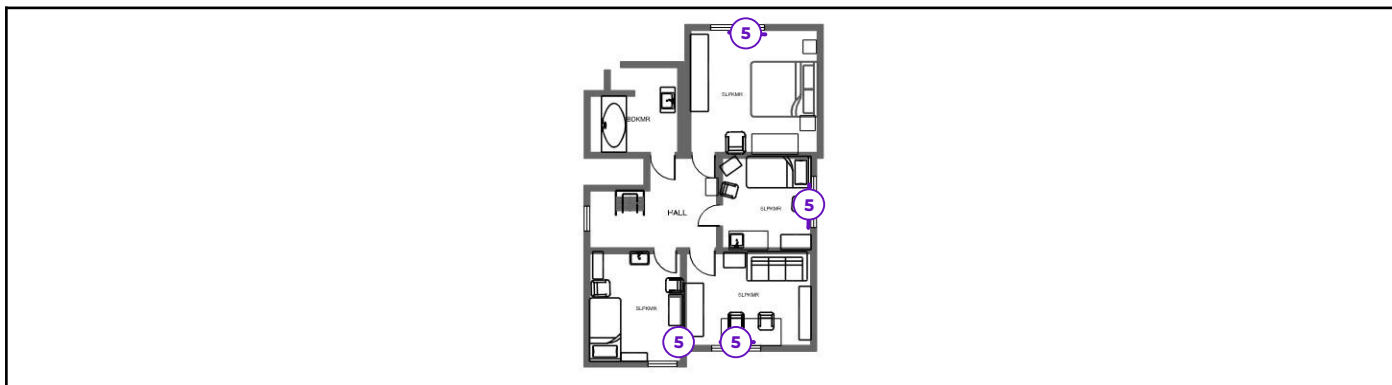
Plan 1.7: verdieping kopie

Beschrijving	Type	Actie
5. Oude radiatoren	Advies	-

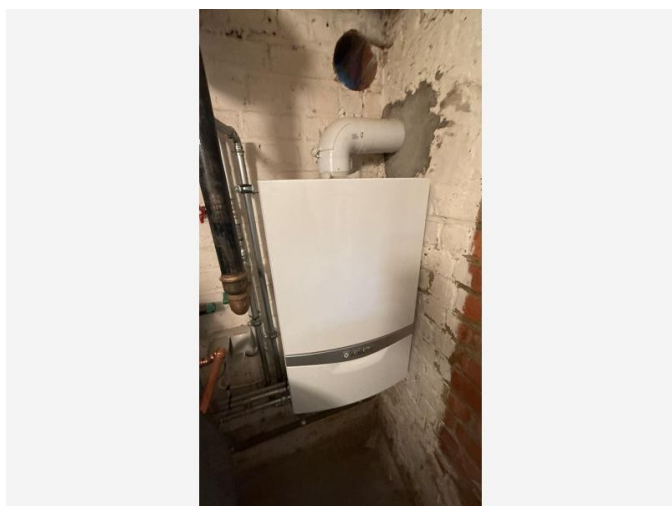
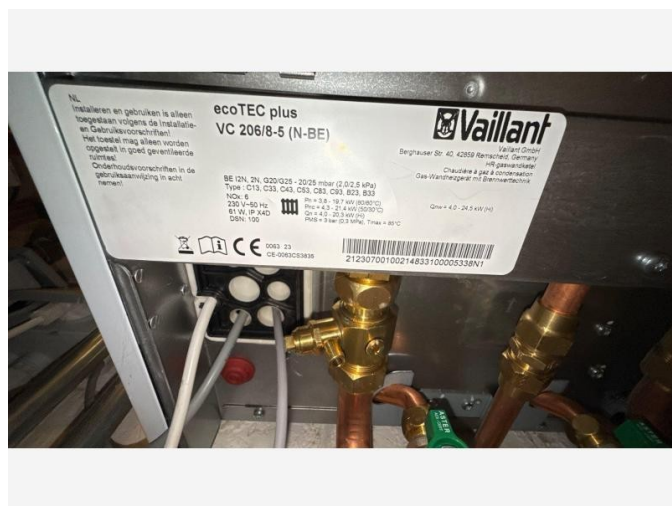
Beschrijving	Notitie	Terug te vinden op plannen
Fiche 10: CV-ketel (niet verdacht)	De CV-ketel (dichtingen, isolerend materiaal) is niet asbestverdacht.	-
Fiche 11: Kit aan de ramen	De kit aan de ramen is niet asbestverdacht.	-

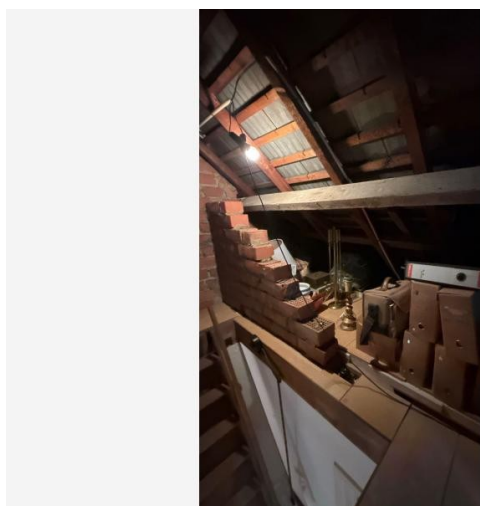
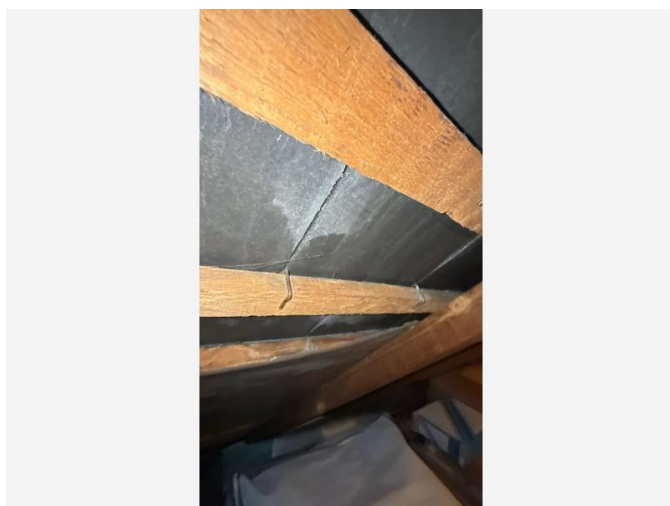
Beschrijving	Notitie	Terug te vinden op plannen
Fiche 12: Liftinfrastructuur (niet aanwezig)	Er is geen liftinfrastructuur aanwezig op de inspectielocatie.	-
Fiche 13: Geen asbestverdacht onderdak aangetroffen	Na het optillen van een pan werd geen asbestverdacht onderdak aangetroffen. Dit betekent niet dat er geen onderdak aanwezig kan zijn op plaatsen die niet gecontroleerd werden. Bij werken, laat een eventueel aangetroffen onderdak controleren op aanwezigheid van asbest.	-
