Asbestinventarisatetest

Schrijnbroekstraat 57, 3500 Hasselt

Attestnummer : 20240916-000244.000

Uitgegeven op : 16.09.2024

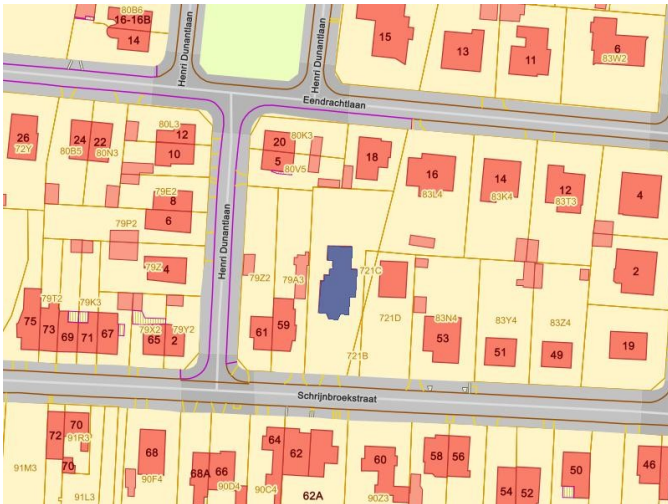
Zone 1: Hoofdgebouw

- 1 Asbestmateriaal**
- 0 Beperkingen
- 0 Uitsluitingen
- 0 Roerende goederen
- 0 Puin, steenslag, (water)bodem
- 3 Adviezen**
- 4 Geen asbest**

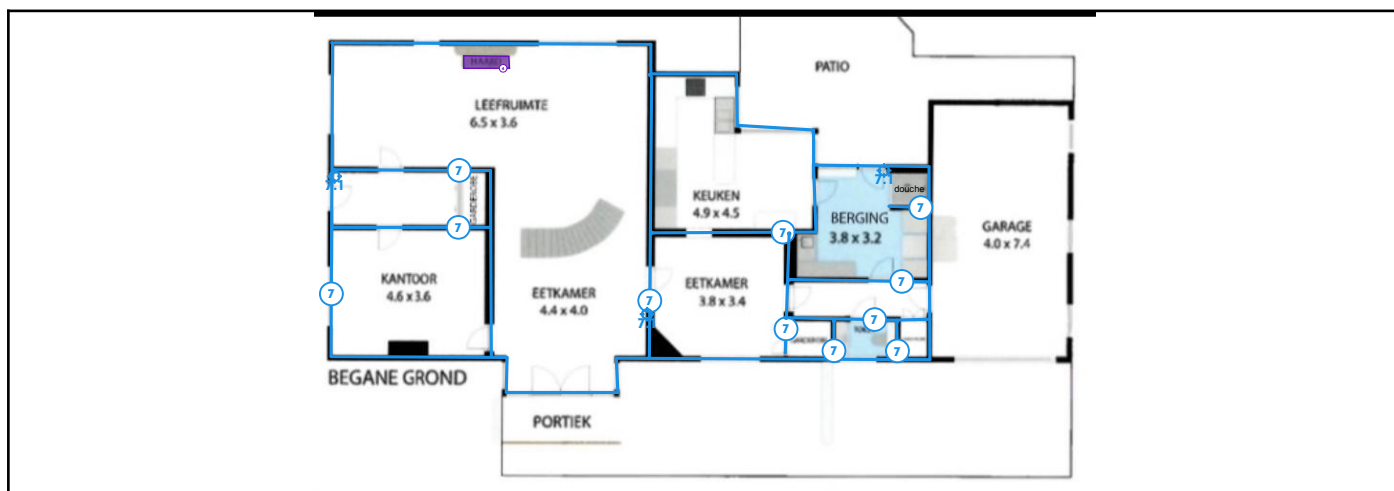
Plan 1.1: Gvl; pleister wand en kachel

Beschrijving	Type	Actie
4. Kachel	Advies	-
7. Pleister wand	Geen asbest	-
7.1 Code: MM01	Mengmonster	-

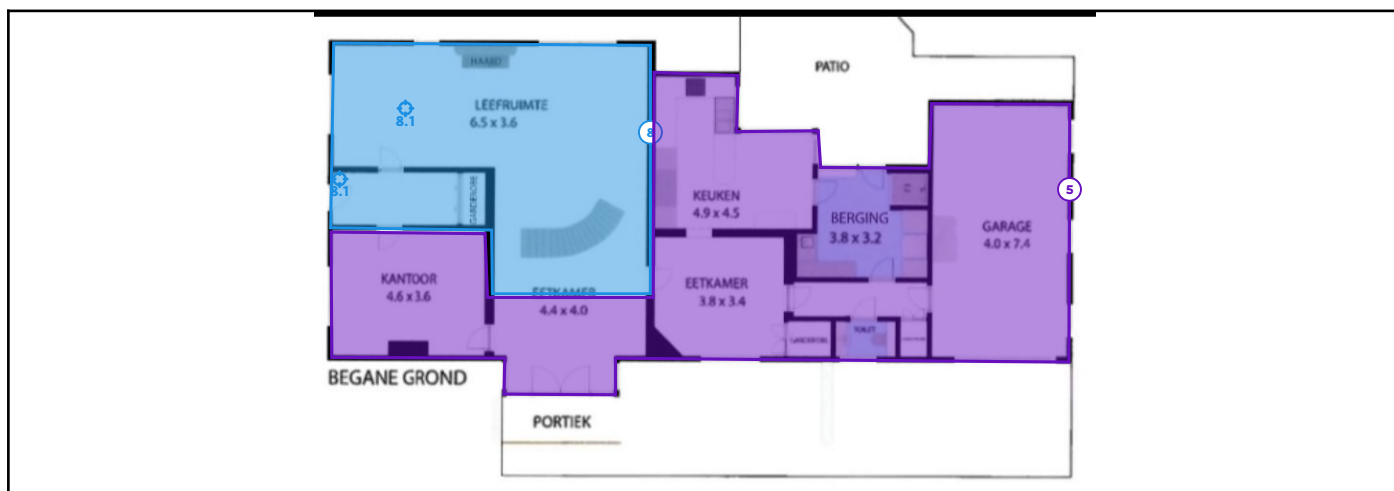
Plan 1.2: Gvl; pleister - en vals plafond

Beschrijving	Type	Actie
5. Vals plafond	Advies	-
8. Pleister plafond	Geen asbest	-
8.1 Code: MM02	Mengmonster	-

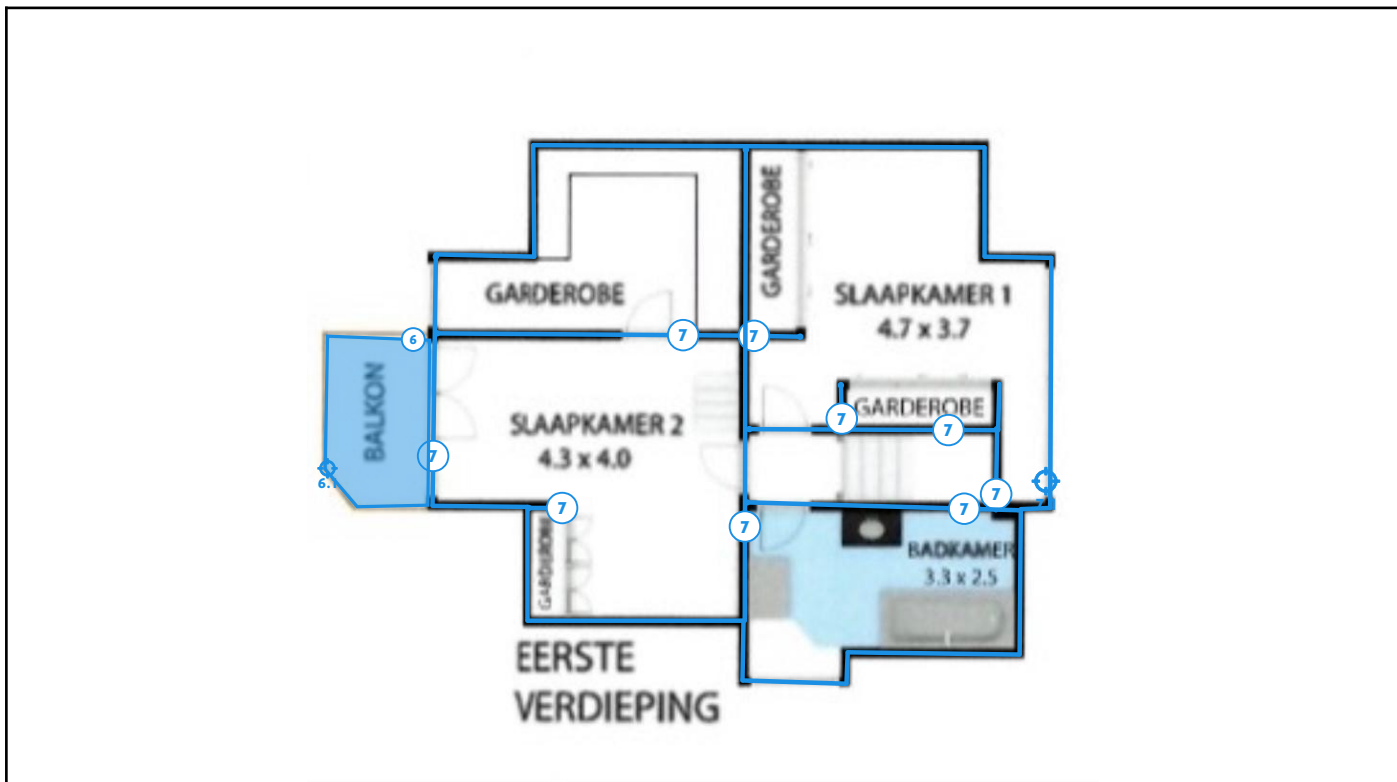
Plan 1.3: Verdiep; pleister wand en roofing

Beschrijving	Type	Actie
6. Roofing	Geen asbest	-
6.1 Code: MM06	Puntmonster	-
7. Pleister wand	Geen asbest	-
7.1 Code: MM01	Mengmonster	-

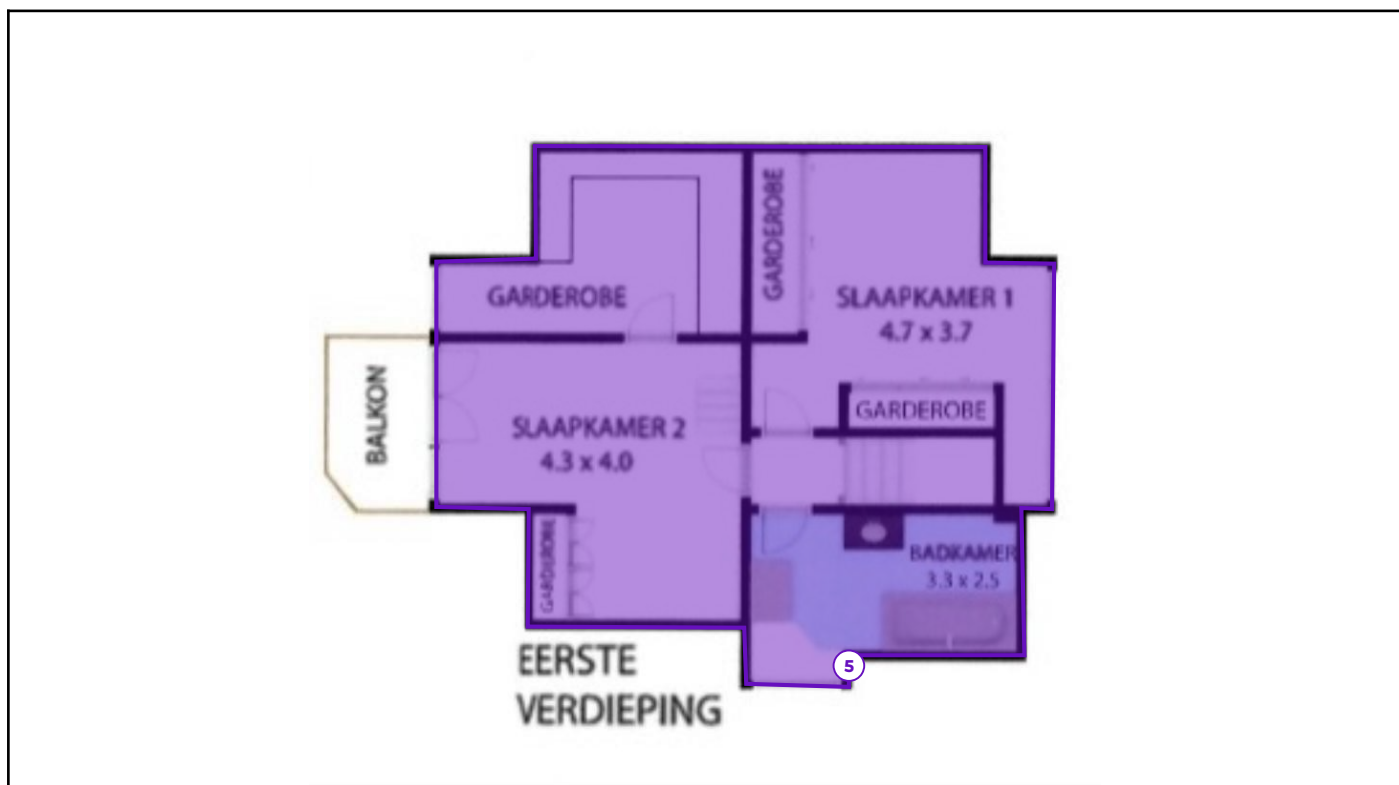
Plan 1.4: Verdiep; vals plafond

Beschrijving	Type	Actie
5. Vals plafond	Advies	-

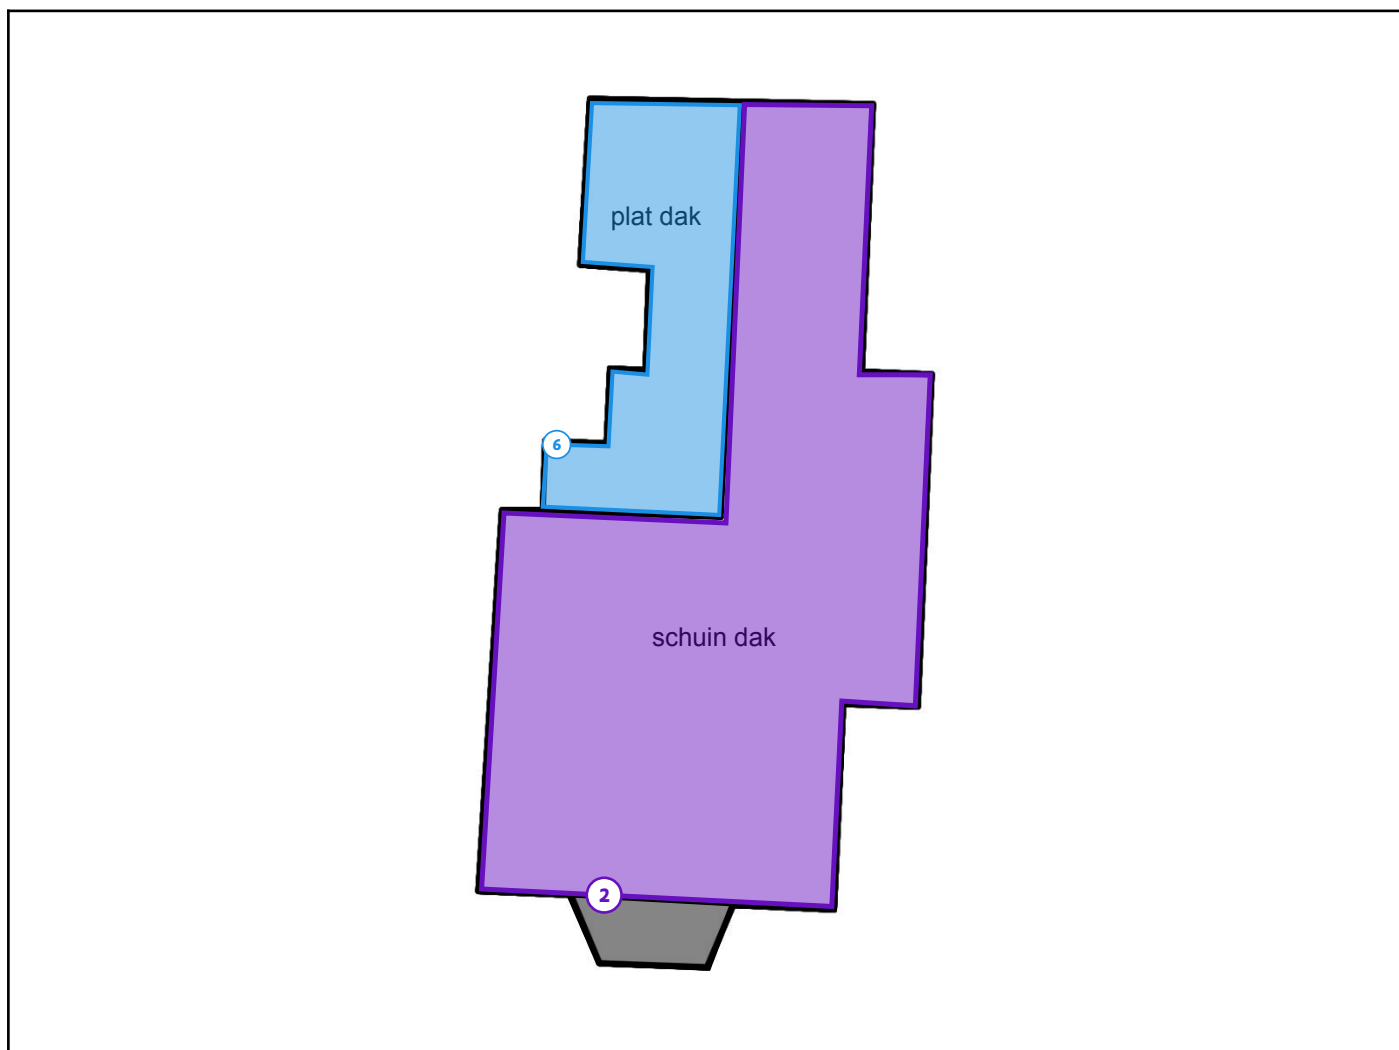
Plan 1.7: Dak; roofing en onderdak

Beschrijving	Type	Actie
2. Onderdak	Advies	-
6. Roofing	Geen asbest	-

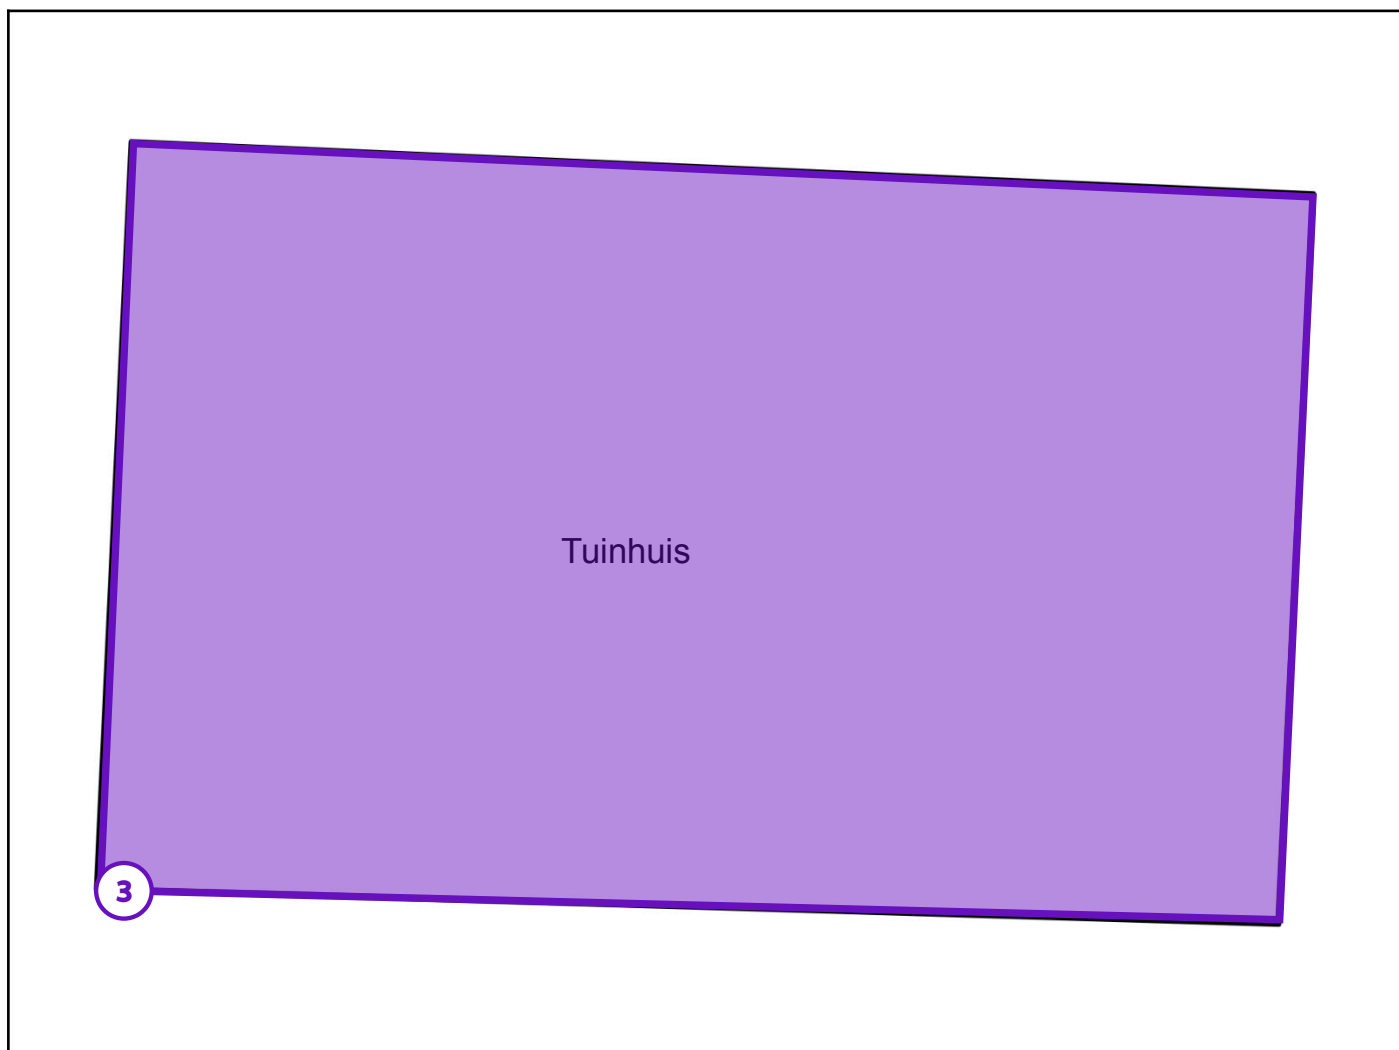
Plan 2.1: Tuinhuis

Beschrijving	Type	Actie
3. Tuinhuis	Advies	-
