# Asbestinventarisatetest

Rijksweg 60/3, 3630 Maasmechelen

Attestnummer : 20240211-000116.000

Uitgegeven op : 11.02.2024

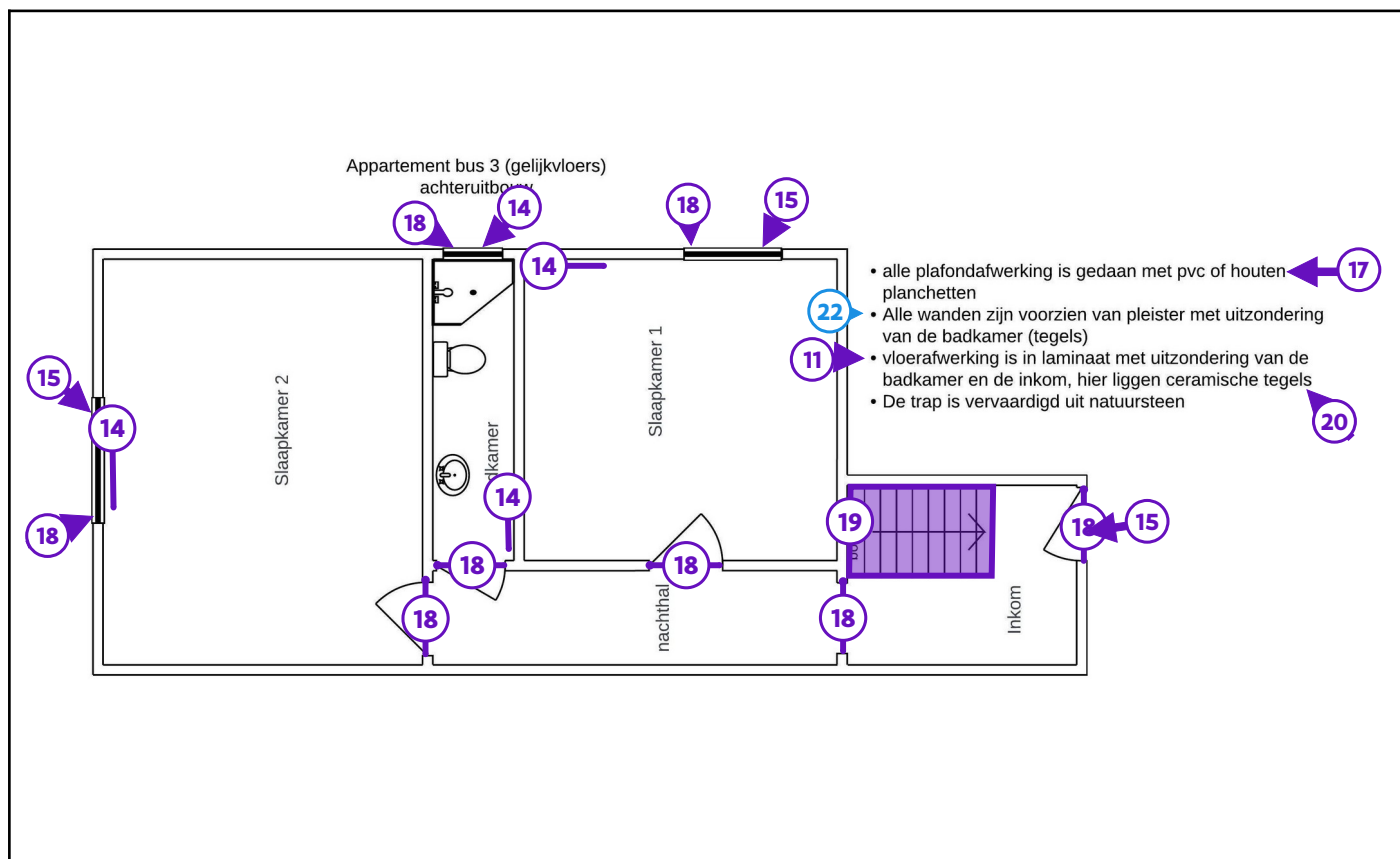
# Plan 1.1: Gelijkvloers

Beschrijving	Type	Actie
11. vloerbekleding laminaat	Advies	-
14. Radiatoren	Advies	-
15. Ramen en deur met PVC-profielen (Wit)	Advies	-
17. Plafond afgewerkt met gyproc of planchetten	Advies	-
18. Venstertabletten en entre-ports (binnen/buiten)	Advies	-
19. Trap naar de leefruimte (beneden).	Advies	-
20. Vloerbekleding ceramische tegels	Advies	-
22. Wandpleister Woning	Geen asbest	-

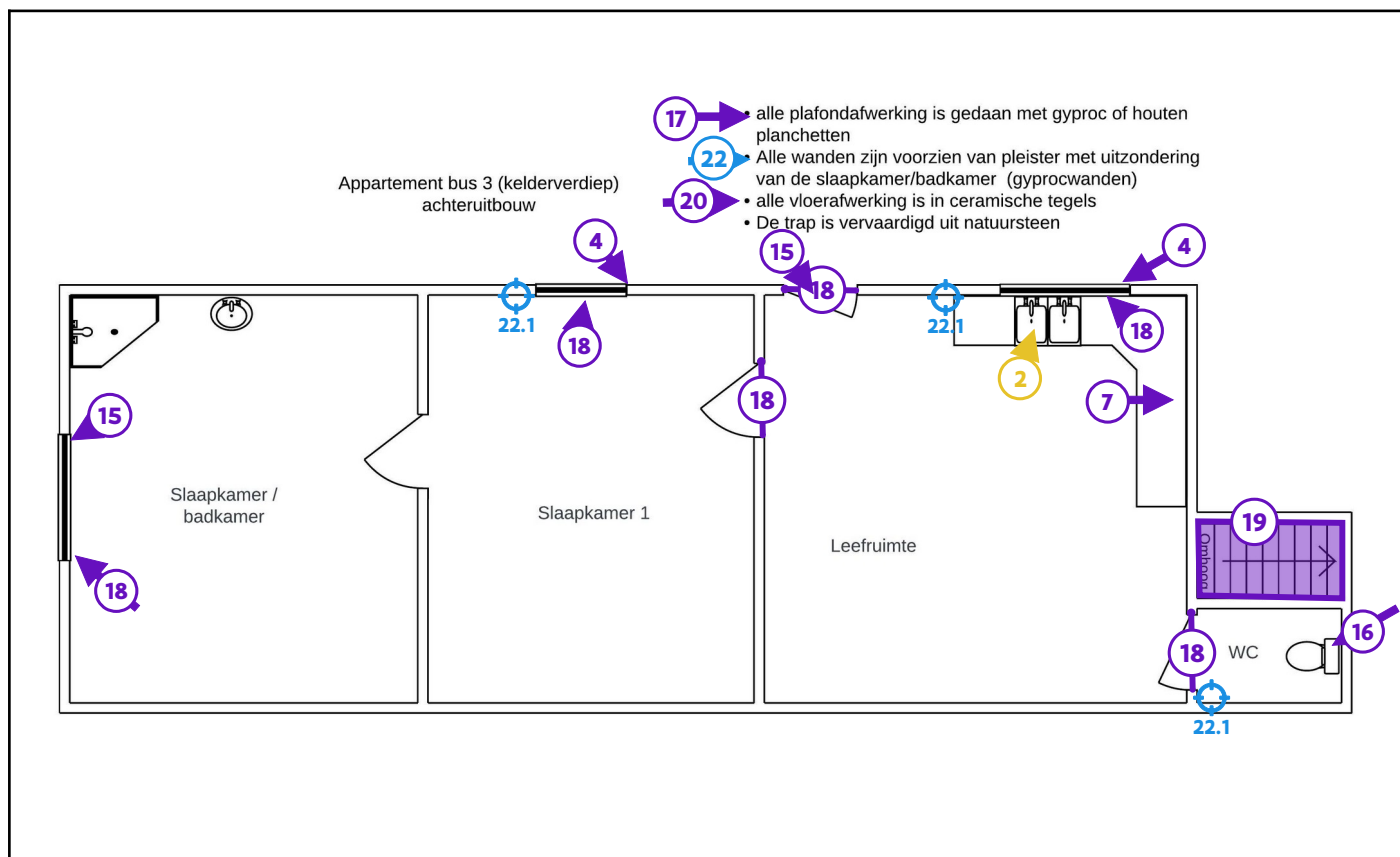
## Plan 1.2: kelderverdiep

Beschrijving	Type	Actie
2. Antidreun wasbak keuken	Asbestmateriaal	Zorgvuldig beheren
4. raamkit tussen glas en profiel Alu raam	Advies	-
7. afvoer keuken dampkap	Advies	-
15. Ramen en deur met PVC-profielen (Wit)	Advies	-
16. Afvoerbuis toilet	Advies	-
17. Plafond afgewerkt met gyproc of planchetten	Advies	-
18. Venstertabletten en entre-ports (binnen/buiten)	Advies	-
19. Trap naar de leefruimte (beneden).	Advies	-

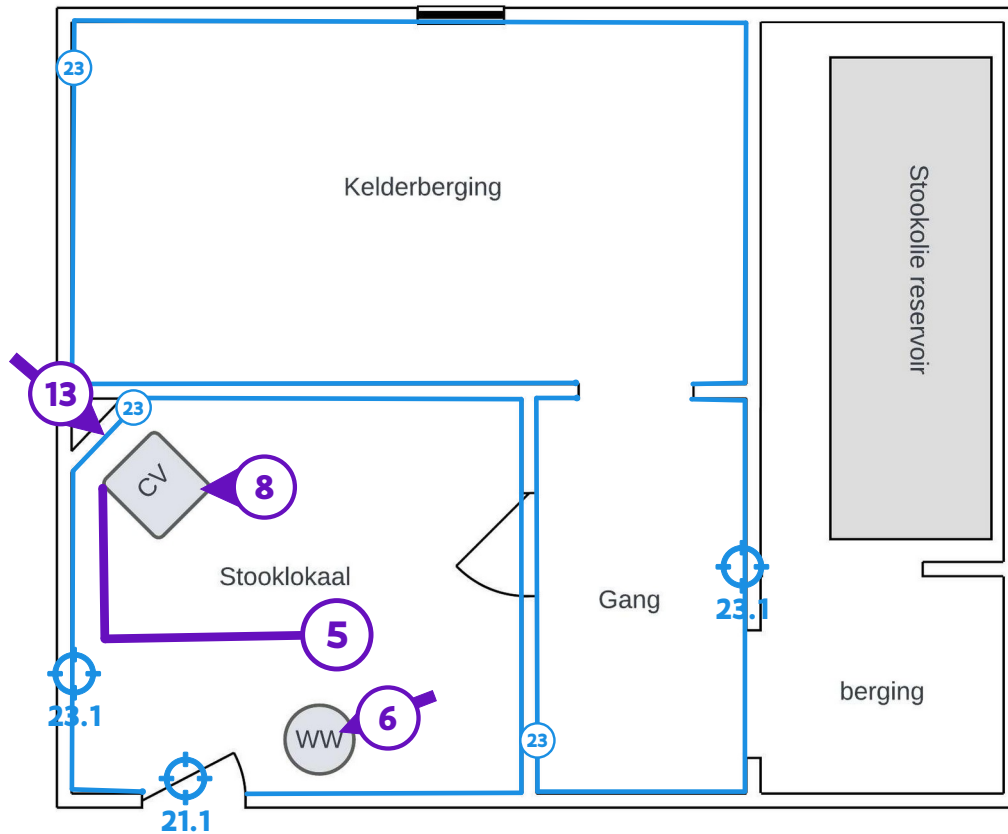
## Plan 1.3: kelder

Beschrijving	Type	Actie
5. Leidingisolatie	Advies	-
6. Boiler (geen merk)	Advies	-
8. Stookolieketel zonder brander Fer GGn 40	Advies	-
13. roetluikje	Advies	-

21. Raamkit kelderdeur	Geen asbest	-
21.1 Code: MM04	Mengmonster	-
23. Wandpleister Kelder	Geen asbest	-
23.1 Code: MM03	Mengmonster	-

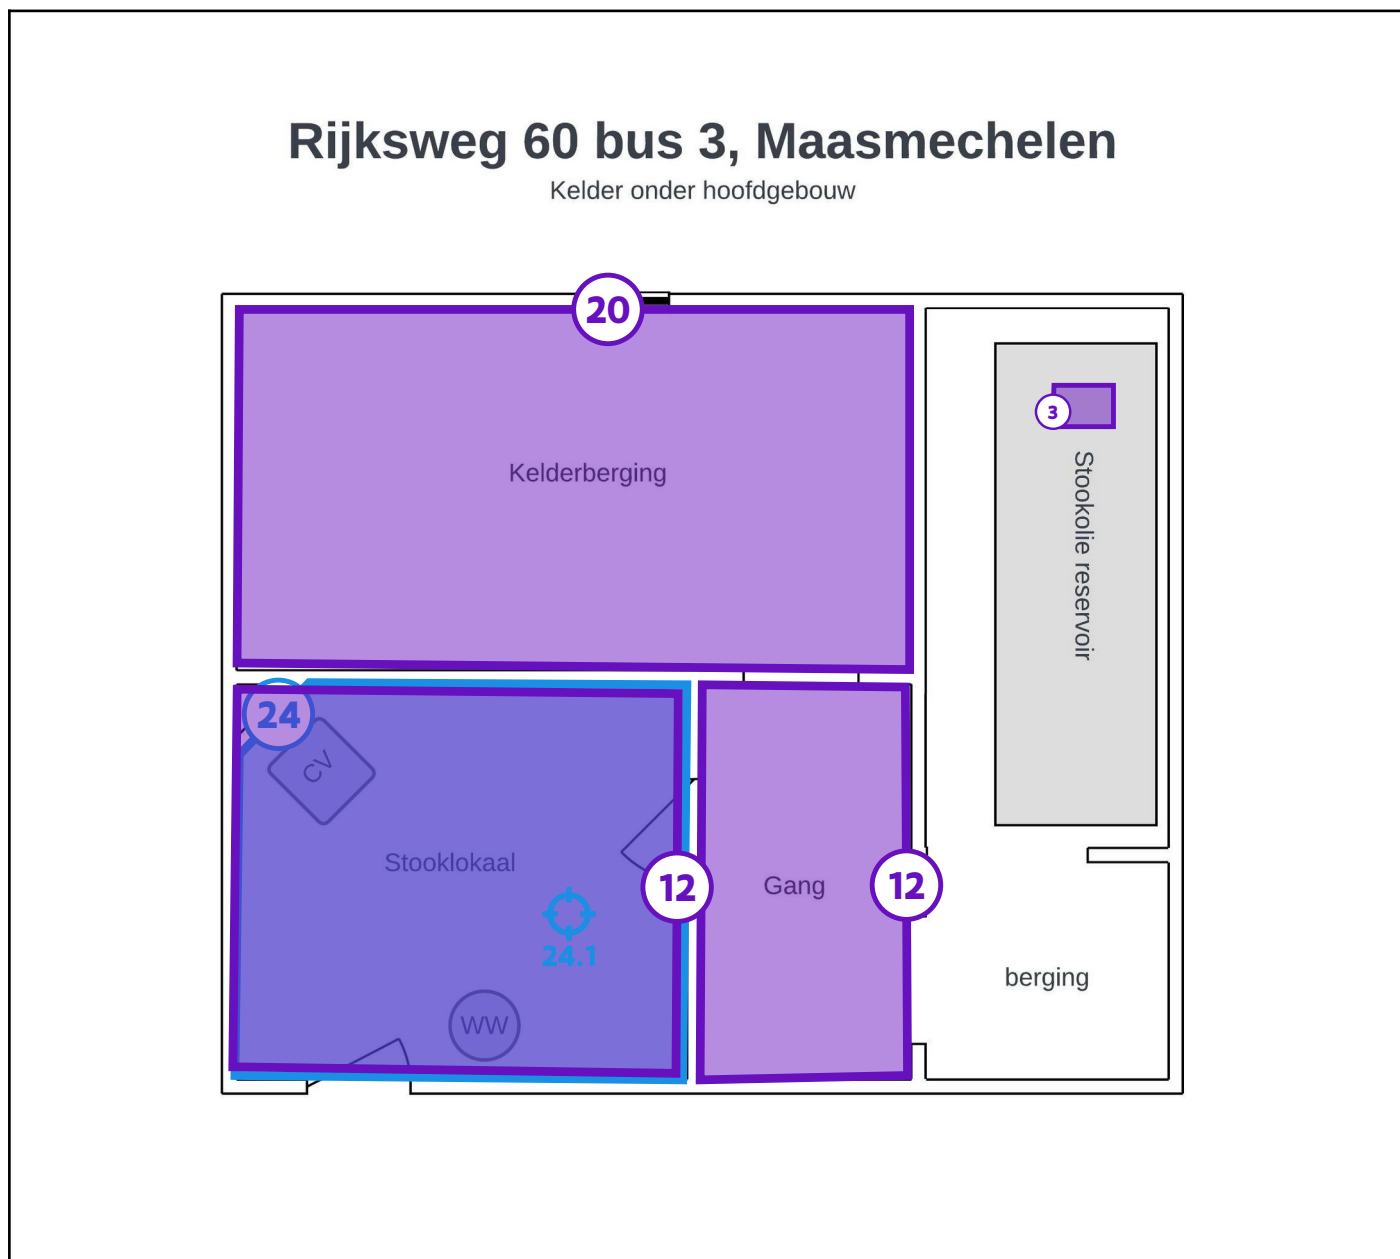
## Plan 1.4: kelder (plafond)

Beschrijving	Type	Actie
3. Stookolieton	Advies	-
12. Keldertegel	Advies	-
20. Vloerbekleding ceramische tegels	Advies	-
24. Plafondpleister kelder	Geen asbest	-

24.1 Code: MM02	Mengmonster	-
-----------------	-------------	---

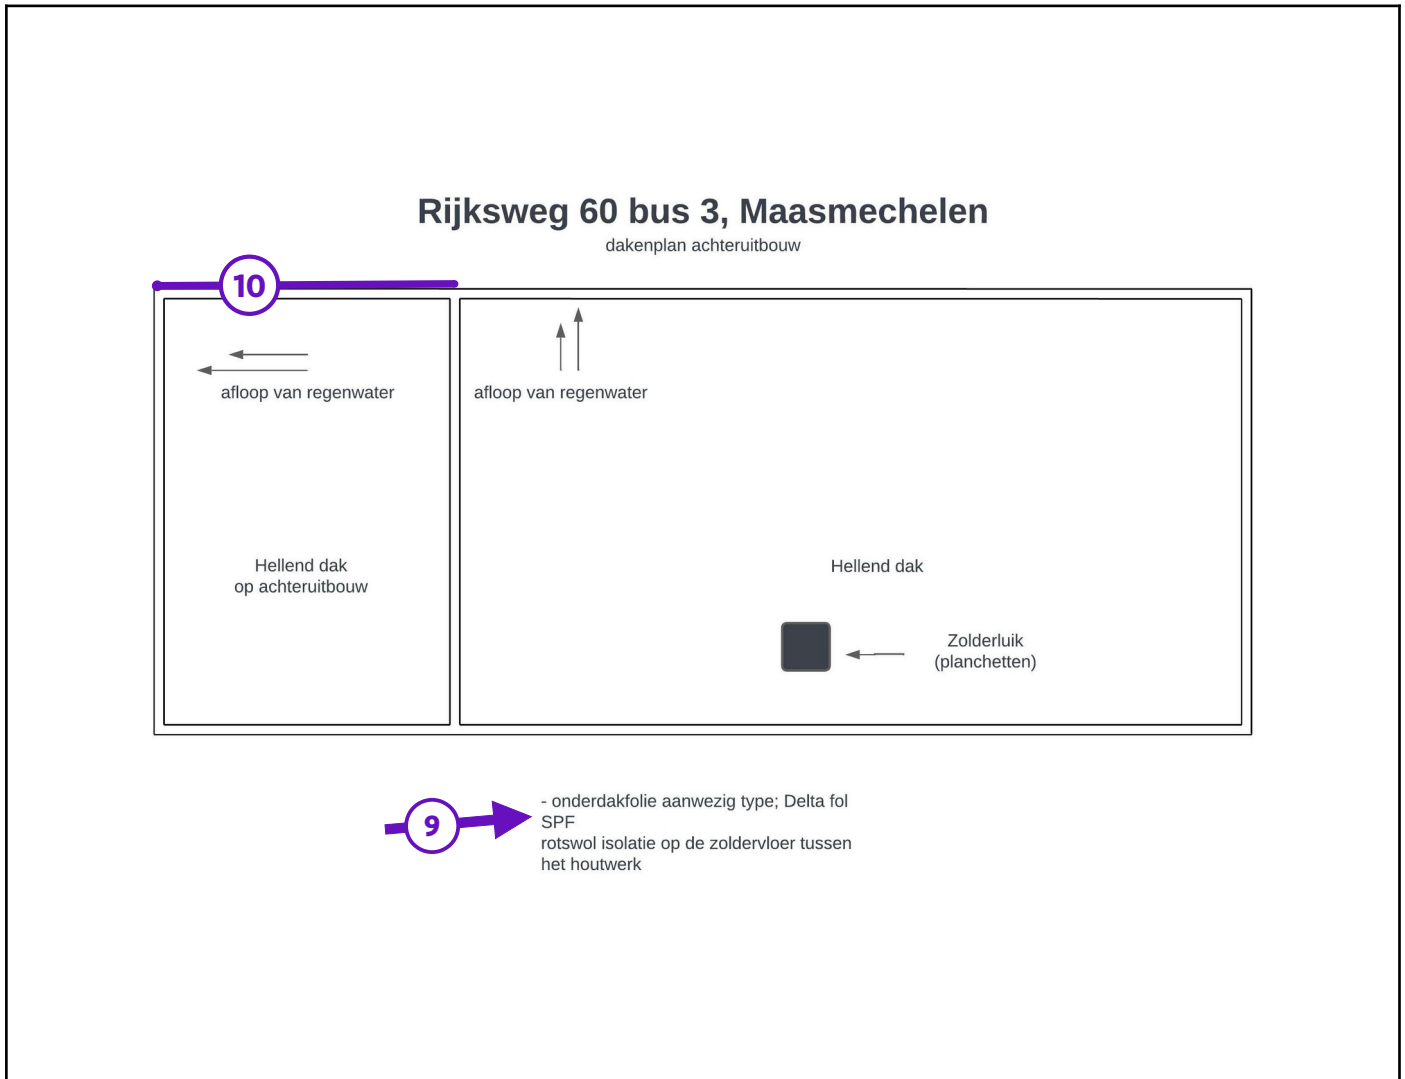
# Plan 1.5: Dakenplan Achteruitbouw

Beschrijving	Type	Actie
9. Onderdak en dakbekleding	Advies	-
10. Windveer	Advies	-

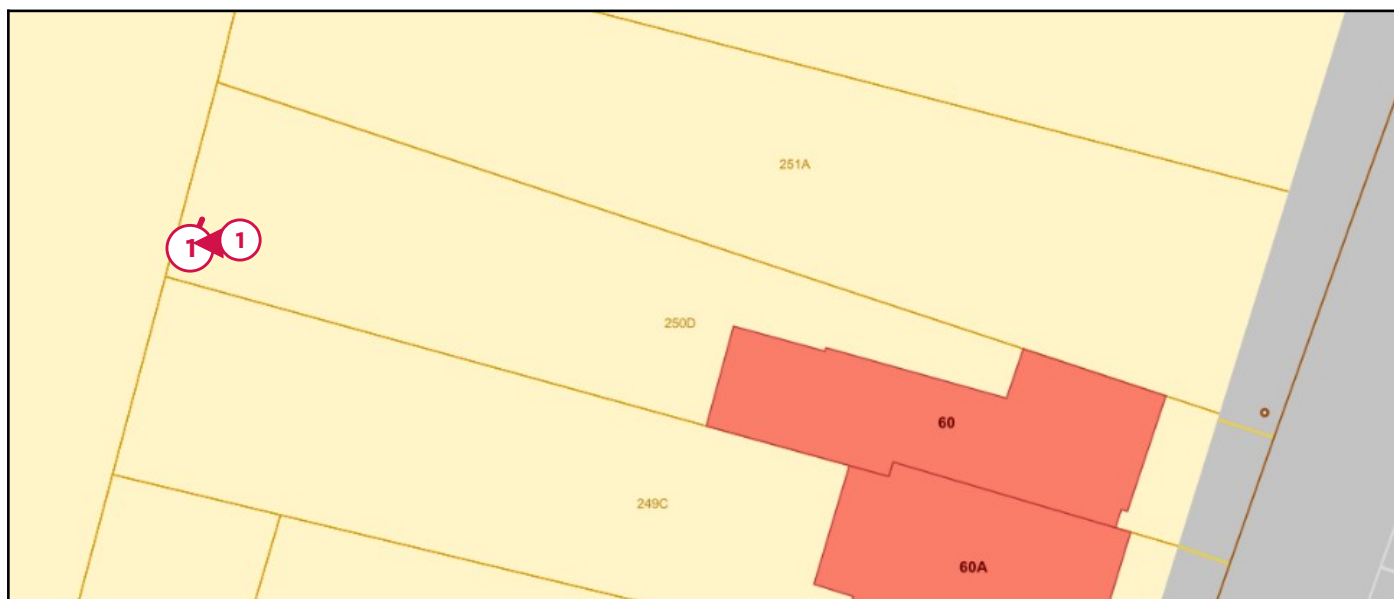
## Plan 2.1: Vaststellingen buiten de constructies

Beschrijving	Type	Actie
1. AC-buis tuin	Asbestmateriaal	Dringend verwijderen
