# Asbestinventarisatetest

Kievitsheide 112, 2490 Balen

Attestnummer : 20230425-000631.000

**Niet-asbestveilig**

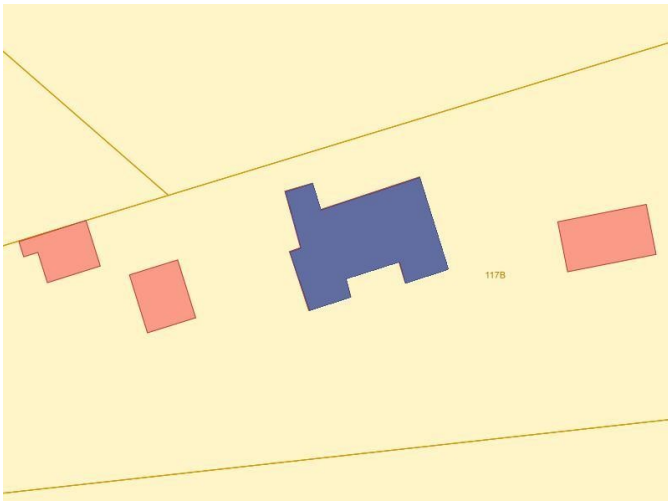
## Zone 1: Hoofdgebouw

Tijdens de inspectie vastgesteld:

### 2 Asbestmaterialen

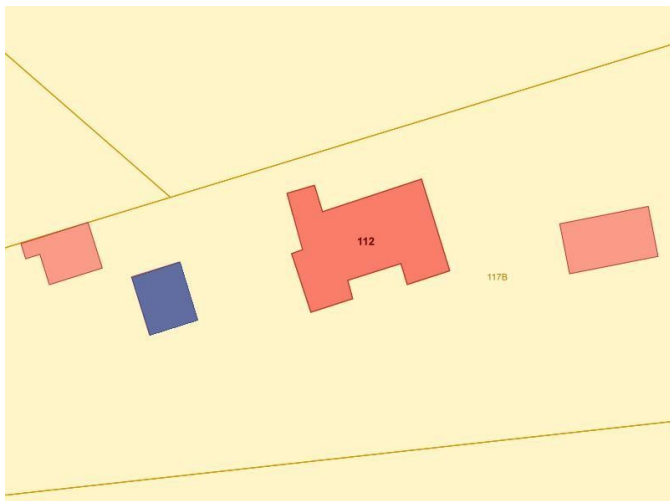
## Zone 2: Bijgebouw

Tijdens de inspectie vastgesteld:

- 0 Asbestmaterialen
- 0 Beperkingen
- 0 Uitsluitingen
- 0 Roerende goederen
- 0 Puin, steenslag, (water)bodem
- 0 Adviezen
- 1 **Geen asbest**

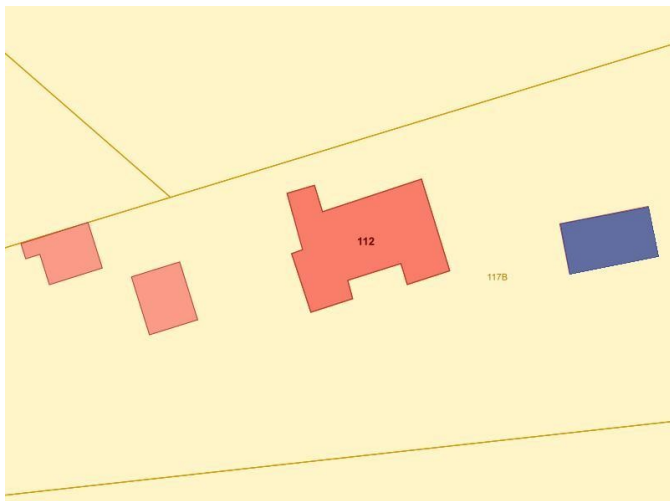
## Zone 3: Bijgebouw

Tijdens de inspectie vastgesteld:

- 1 **Asbestmateriaal**
- 0 Beperking
- 0 Uitsluiting
- 0 Roerend goed
- 0 Puin, steenslag, (water)bodem
- 0 Advies
- 1 **Geen asbest**

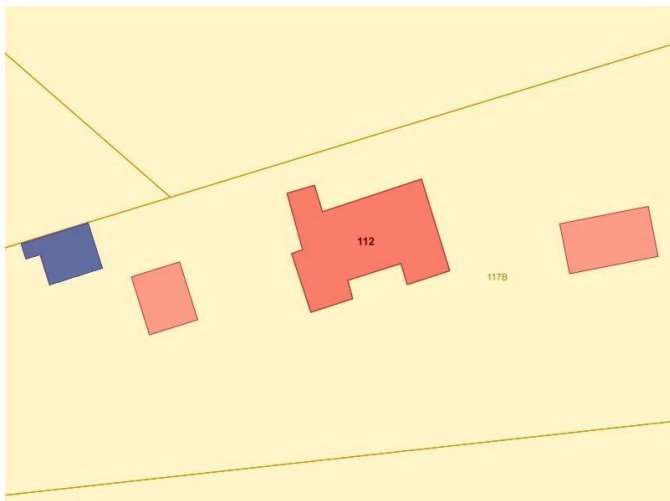
## Zone 4: Bijgebouw

Tijdens de inspectie vastgesteld:

- 1 Asbestmateriaal**
- 0 Beperking
- 0 Uitsluiting
- 0 Roerend goed
- 0 Puin, steenslag, (water)bodem
- 0 Advies
- 1 Geen asbest**

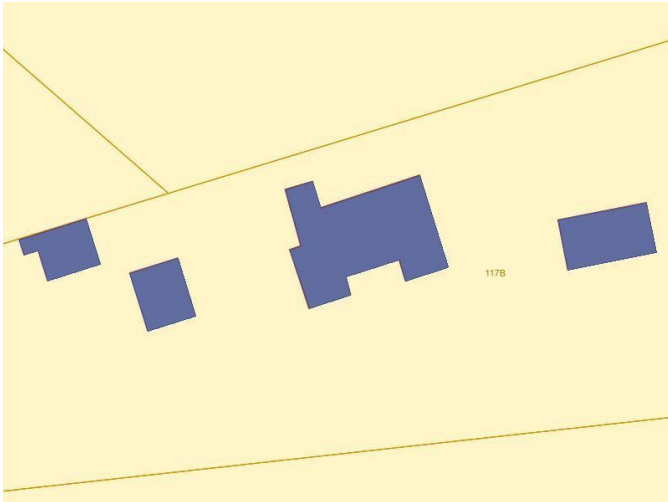
## Zone 5: Overig gebied

Tijdens de inspectie vastgesteld:

- 0 Asbestmaterialen
- 0 Roerende goederen
- 0 Puin, steenslag, (water)bodem
- 0 Geen asbest
