# Asbestinventarisatetest

Gouden-Boomstraat 13, 8000 Brugge

Attestnummer : 20240618-000055.000

Uitgegeven op : 18.06.2024

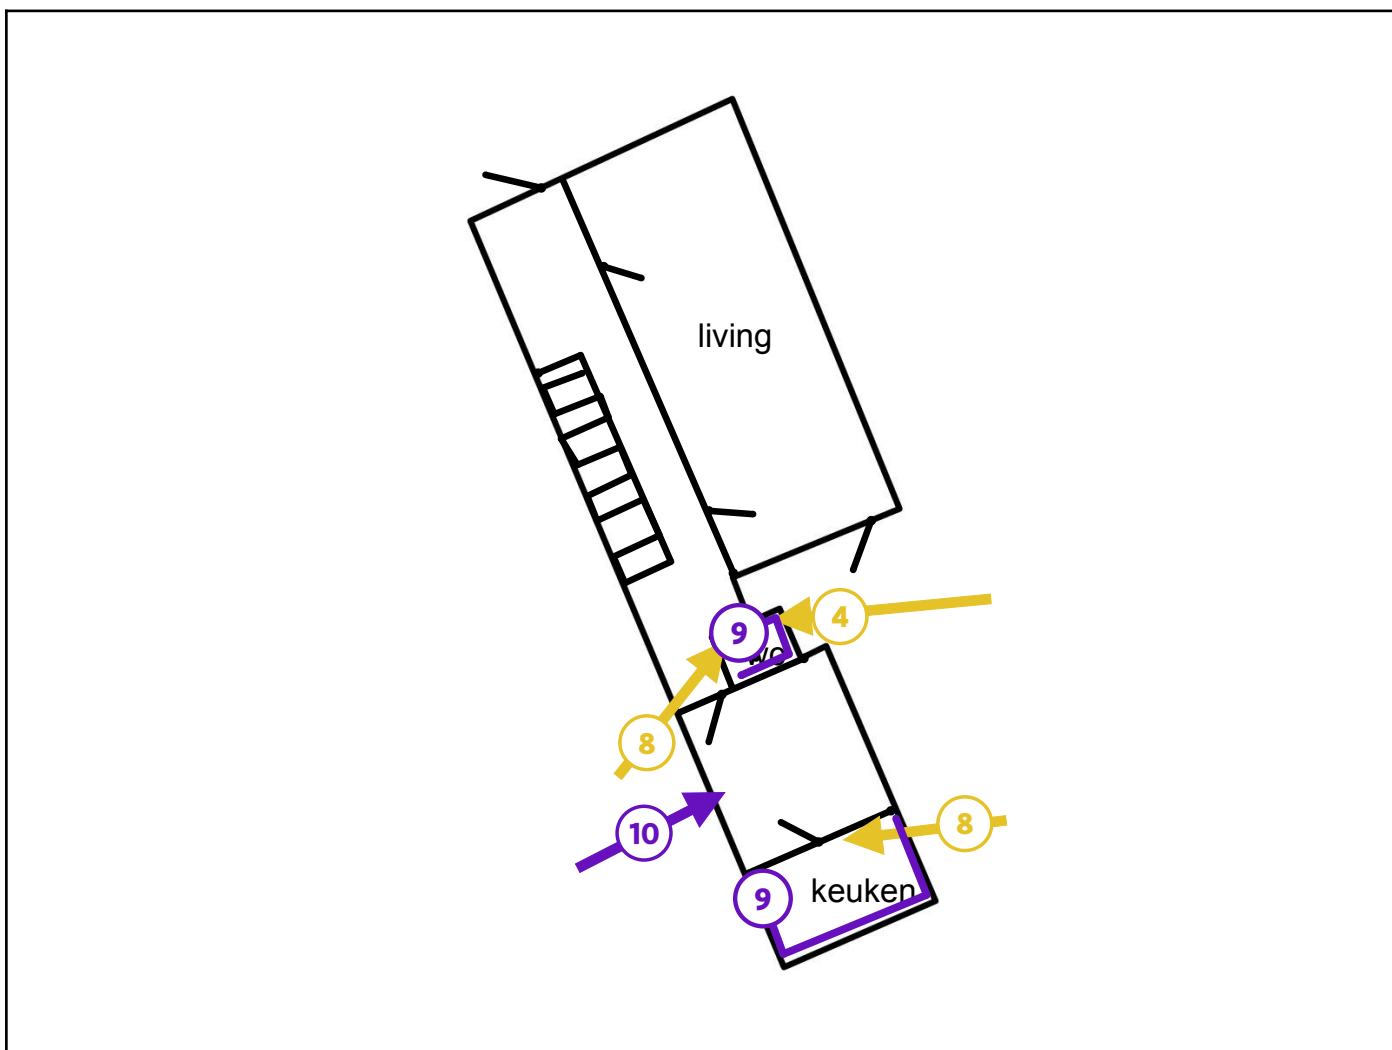
## Plan 1.1: Hoofdgebouw gelijkvloers

Beschrijving	Type	Actie
4. Buis wc gelijkvloers	Asbestmateriaal	Zorgvuldig beheren
8. Bakeliet schakelaar/stopcontact	Asbestmateriaal	Zorgvuldig beheren
9. Faiencetegels lijm badkamer/keuken	Advies	-
10. Rookgaskanaal haard	Advies	-

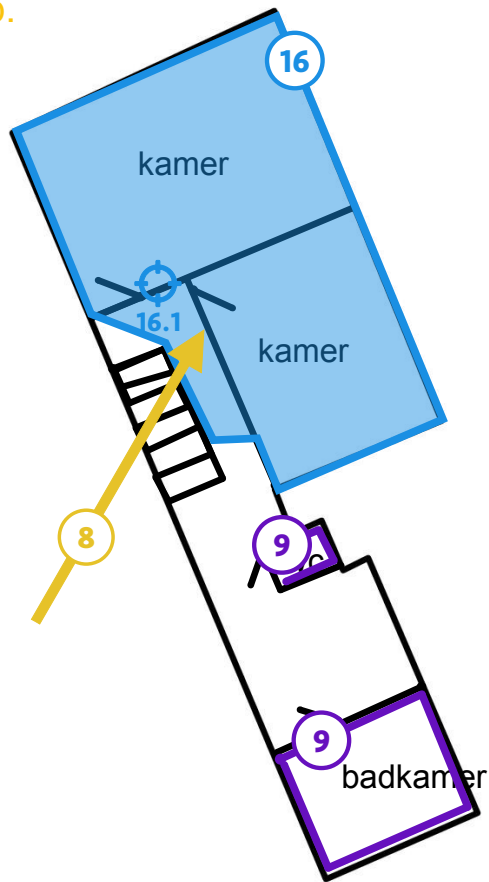
## Plan 1.2: Hoofdgebouw verdiep 1

Beschrijving	Type	Actie
8. Bakeliet schakelaar/stopcontact	Asbestmateriaal	Zorgvuldig beheren
9. Faiencetegels lijm badkamer/keuken	Advies	-
13. Plafond vezelplaten	Advies	-
16. Vloerzeil 1ste verdiep	Geen asbest	-
16.1 Code: Vloerzeil 1ste	Puntmonster	-

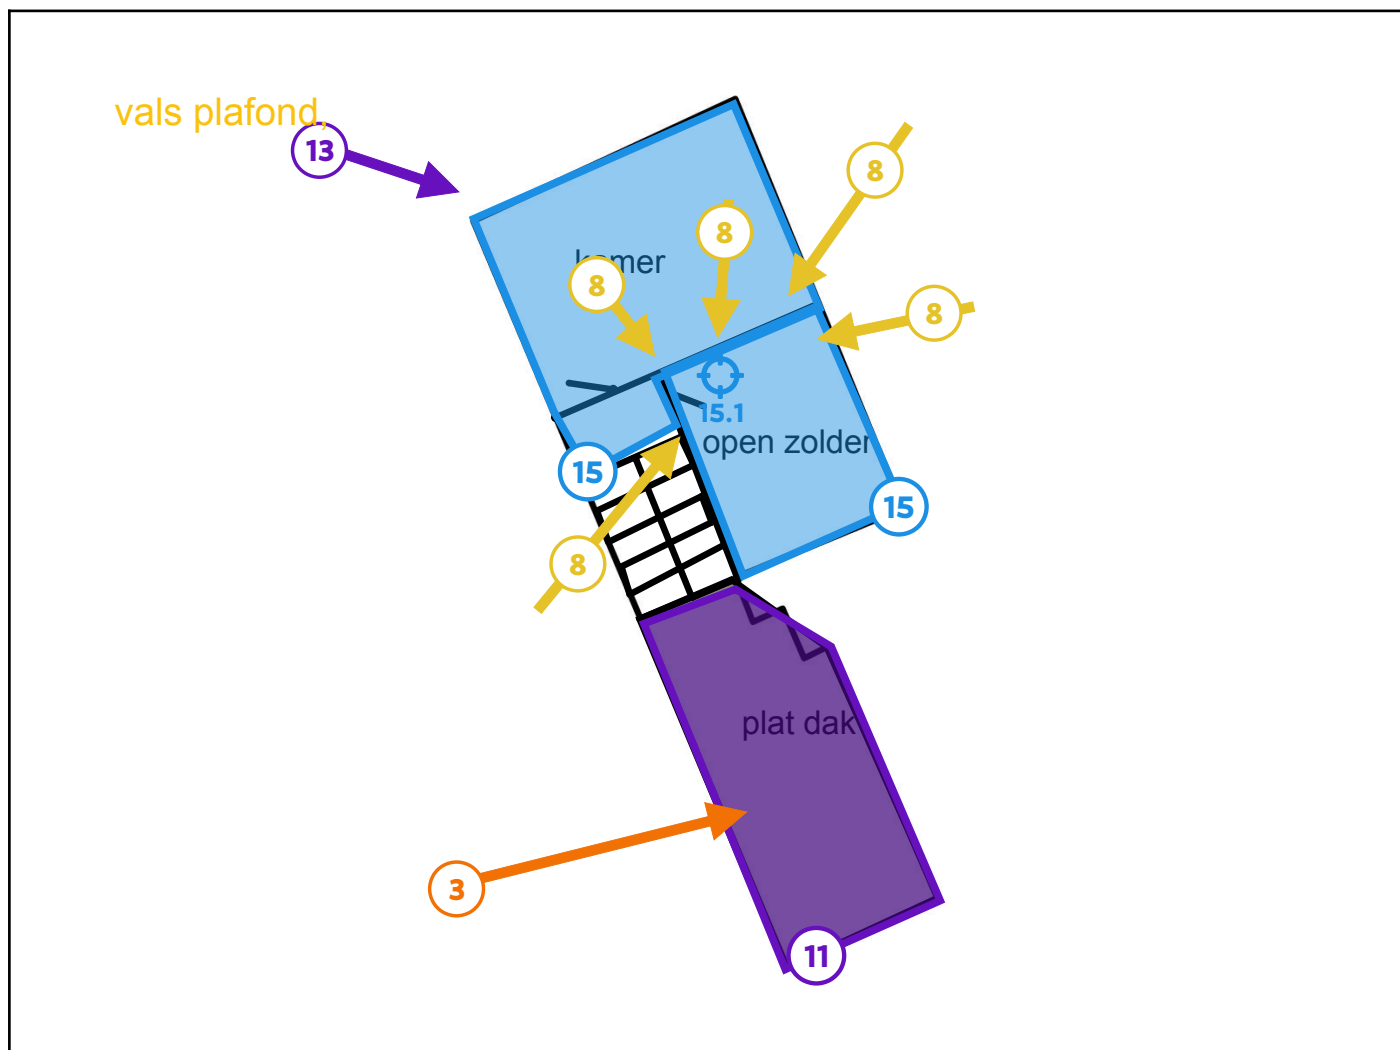
## Plan 1.3: Hoofdgebouw verdiep 2

Beschrijving	Type	Actie
3. Schouw plat dak	Asbestmateriaal	Verwijderen
8. Bakeliet schakelaar/stopcontact	Asbestmateriaal	Zorgvuldig beheren
11. Roofing plat dak	Advies	-
13. Plafond vezelplaten	Advies	-
15. Vloerzeil 2de verdiep	Geen asbest	-
15.1 Code: Vloerzeil 2de	Puntmonster	-

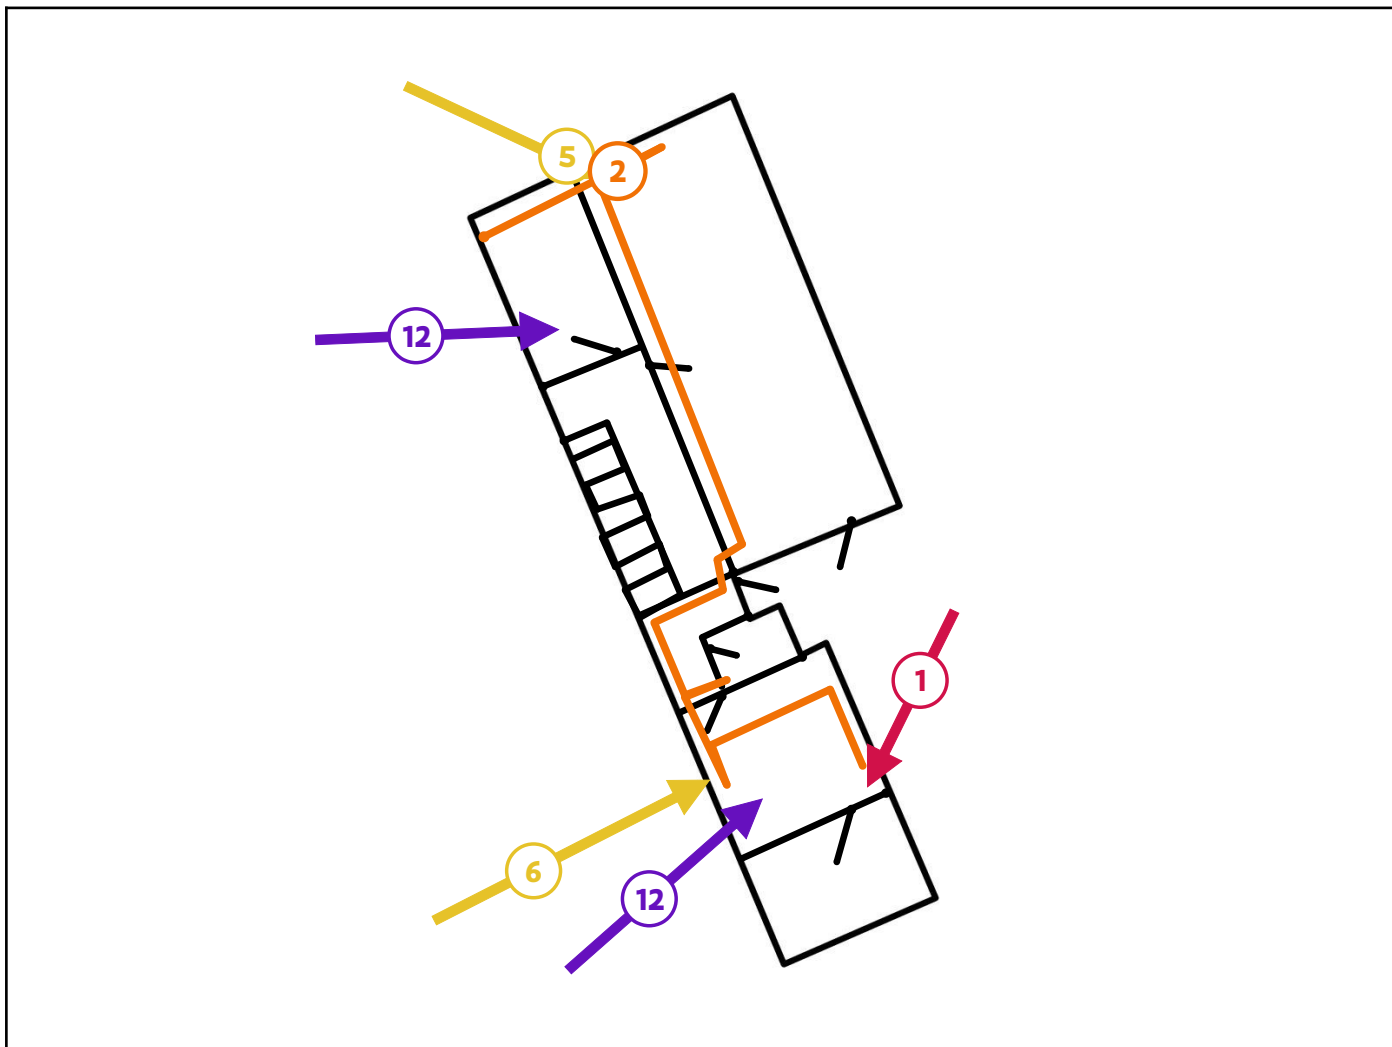
## Plan 1.4: Hoofdgebouw kelder

Beschrijving	Type	Actie
1. Asbestplaat kelder	Asbestmateriaal	Dringend verwijderen
2. Isolatiegips verwarming	Asbestmateriaal	Verwijderen
5. Bakeliet zekeringskast kelder	Asbestmateriaal	Zorgvuldig beheren
6. Zwarte asbestverdachte plaat + bakeliet kelder	Asbestmateriaal	Zorgvuldig beheren
12. Stookolietank blauw & rood kelder	Advies	-

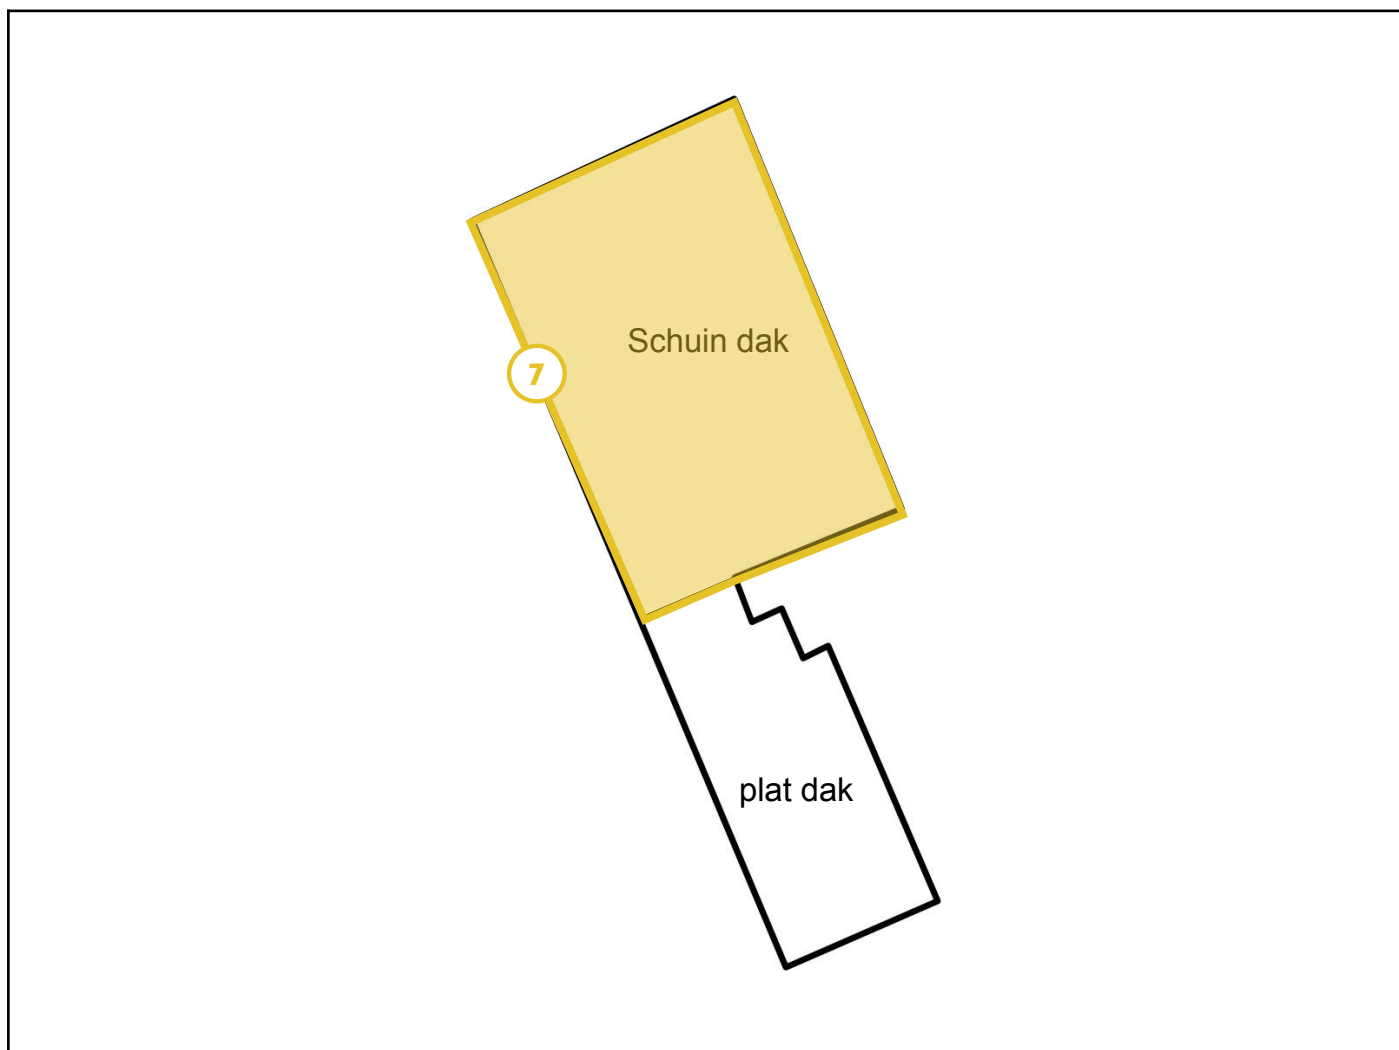
## Plan 1.5: Dak

Beschrijving	Type	Actie
7. Onderdakplaten zolder	Asbestmateriaal	Zorgvuldig beheren

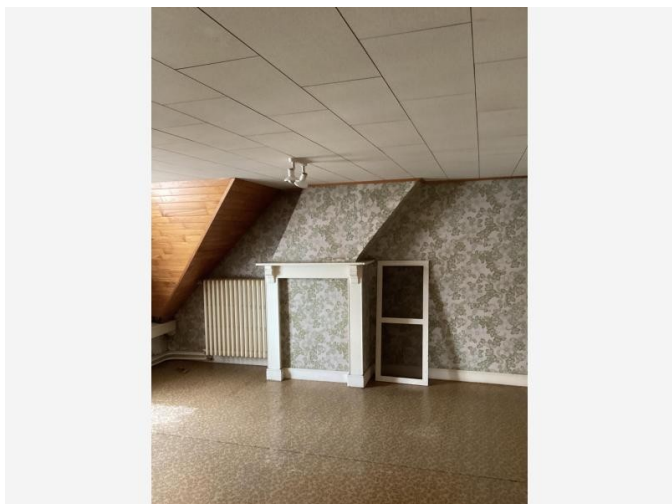
Vrije foto

Identificatiemethode	Redelijk vermoeden
Primaire drager	HVAC infrastructuur en uitrusting

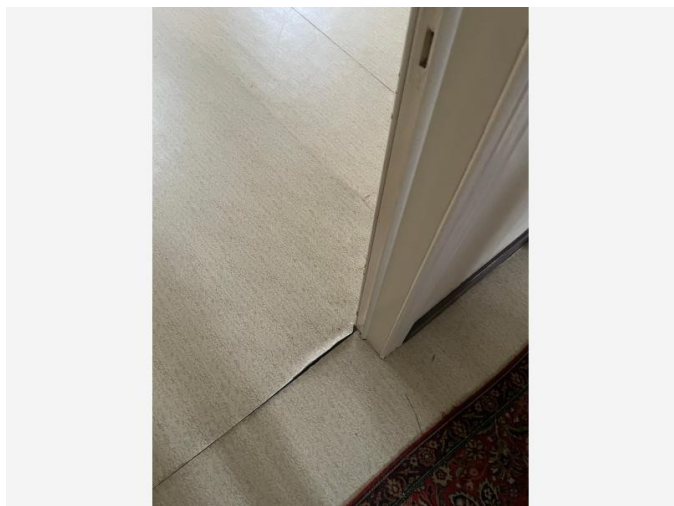
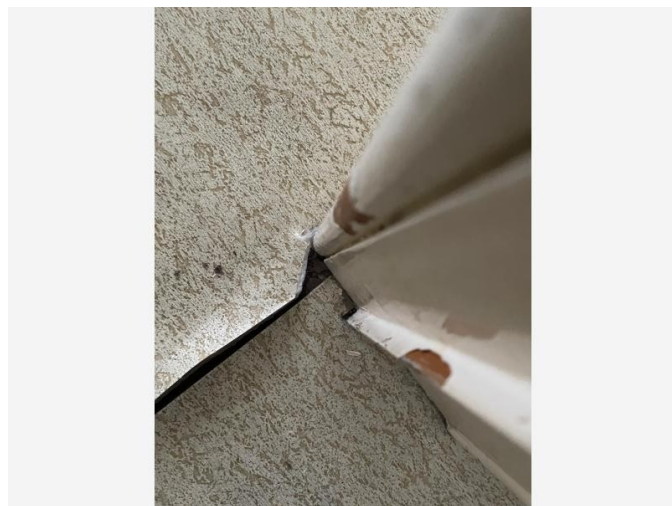
<b>Beschrijving</b>	Vloerzeil 2de verdiep
<b>Omgeving</b>	Binnen
<b>Primaire drager</b>	Vloer
<b>Bindmiddel van materiaal</b>	Karton - papier - viltachtig
<b>Gebondenheid op basis van bindmiddel</b>	Niet-hechtgebonden
<b>Hoeveelheid (oppervlakte - aantal)</b>	• 50,00 m <sup>2</sup> - 1 stuk
<b>Totale oppervlakte</b>	50,00 m <sup>2</sup>
<b>Identificatiemethode</b>	Vaststelling met monsternamen
<b>Destructieve handeling voor identificatie</b>	Nee
