# Asbestinventarisat attest

Witte-Beerstraat 34, 8200 Brugge

Attestnummer : 20260821-000220.000

**Niet-asbestveilig**

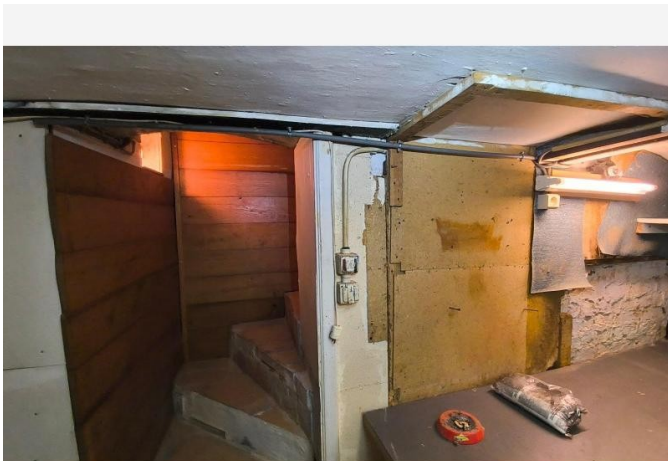
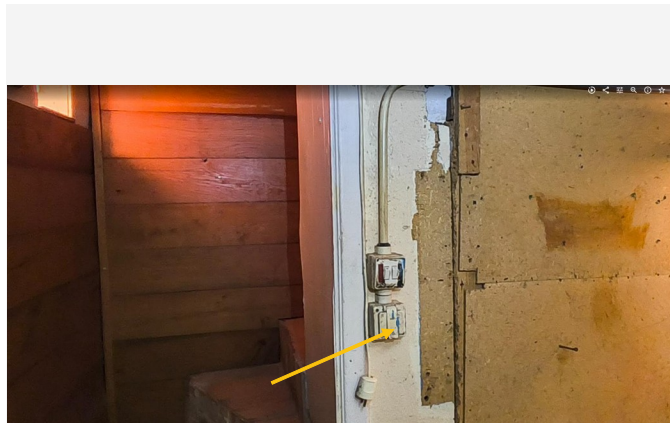
| Identificatiemethode | <p>De asbestdeskundige beoordeelt het materiaal als asbestverdacht en dus asbesthoudend, en dit zonder monstername.</p> <p>Motivatie: Er is een onderzoeksbeperking die monstername verhindert; De ruimte of het materiaal bevindt zich hoger dan 3,5 meter vanaf een vaste ondergrond.</p> |

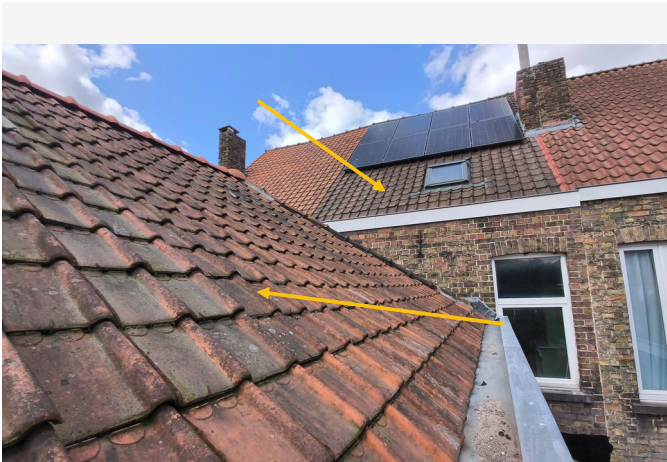
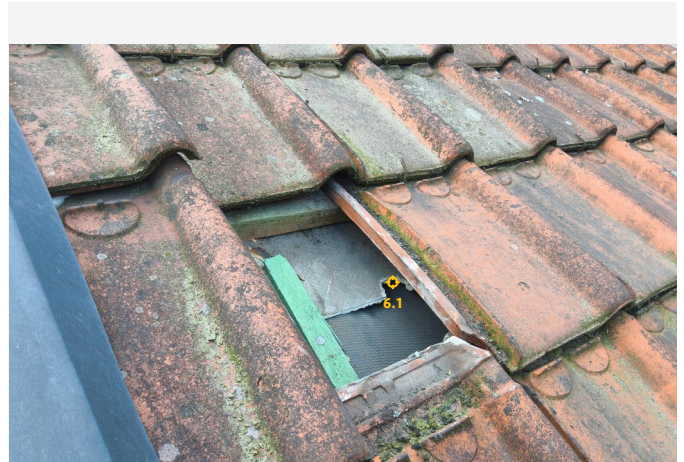
| Identificatiemethode | <p>De asbestdeskundige beoordeelt het materiaal als asbestverdacht en dus asbesthoudend, en dit zonder monstername.</p> <p>Motivatie: De monstername brengt andere schade aan dan schade die inherent is aan de monstername.</p> |

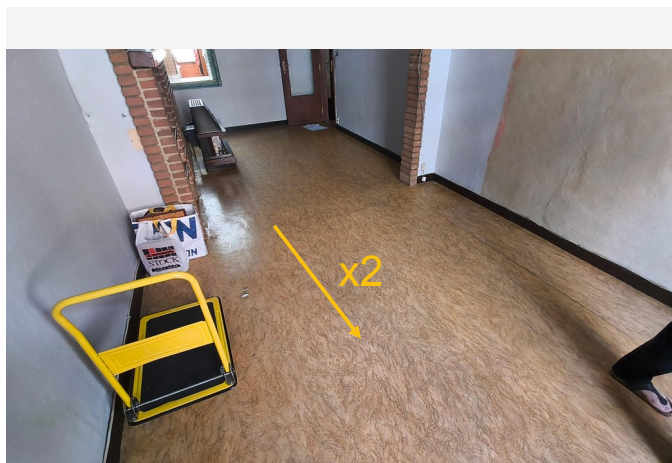
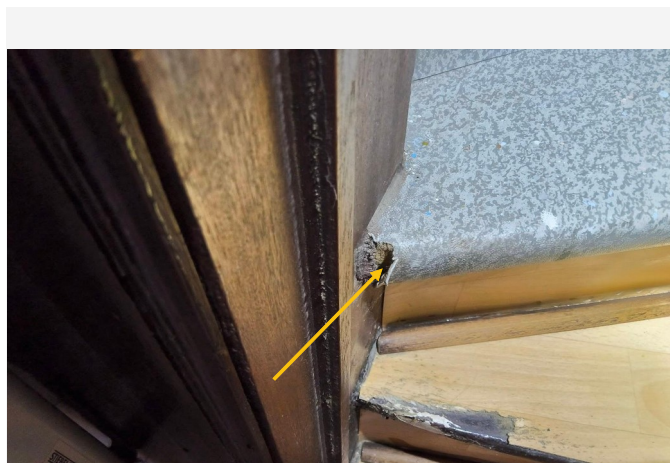
| Basis voor advies | De asbestdeskundige beoordeelt het materiaal als niet-asbestverdacht. |

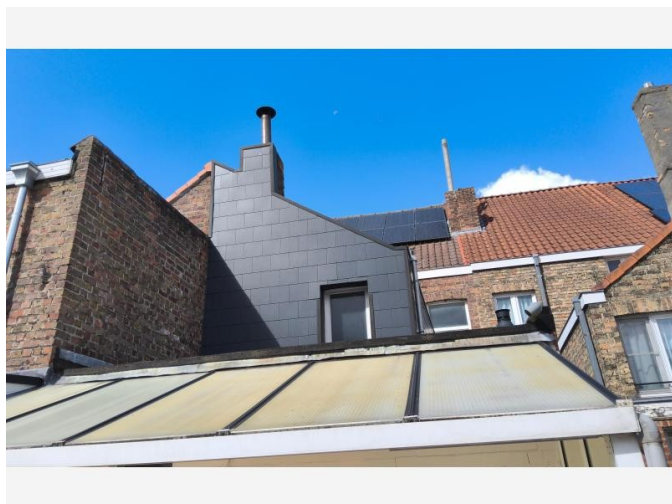
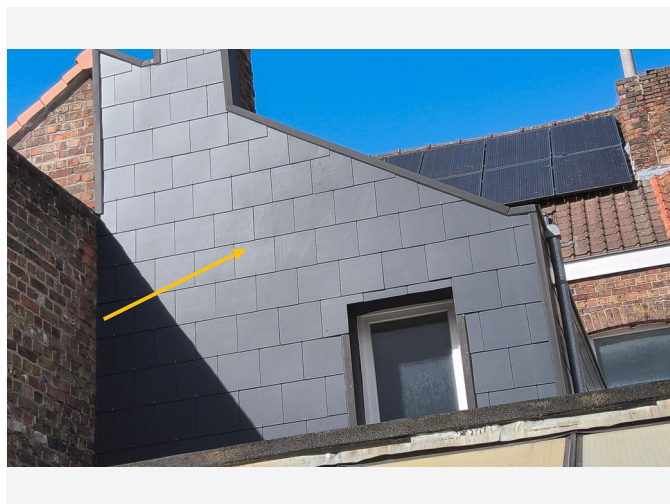
| Basis voor advies | Beoordeling op basis van een bewijsdocument. |
