# Asbestinventarisat attest

Fort Zevenbergen 4, 8200 Brugge

Attestnummer : 20260611-000149.000

**Niet-asbestveilig**

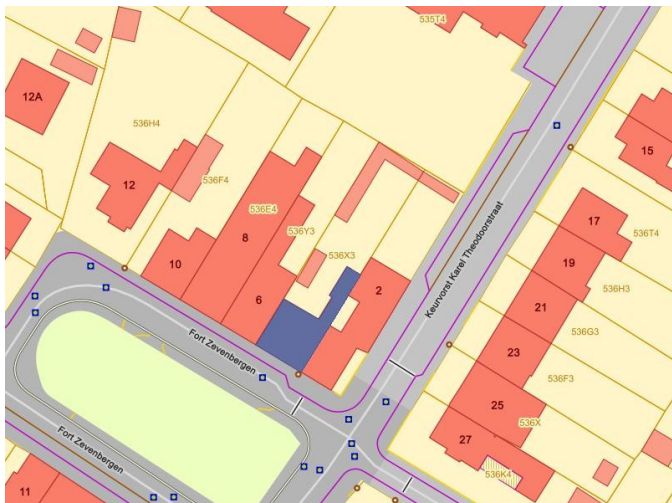
# Zone 1: Woning

## 2 Asbestmaterialen

4 Geen asbest

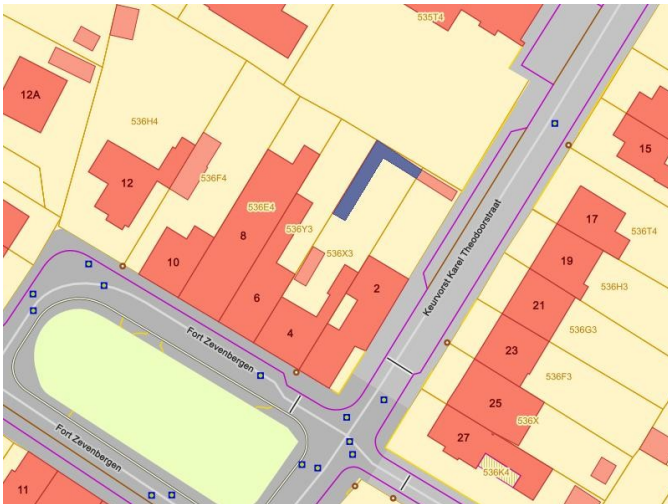
## Zone 2: Opslagplaats

- 1 Asbestmateriaal**
- 0 Beperkingen
- 0 Uitsluitingen
- 0 Roerende goederen
- 0 Puin, steenslag, (water)bodem
- 0 Adviezen
- 0 Geen asbest

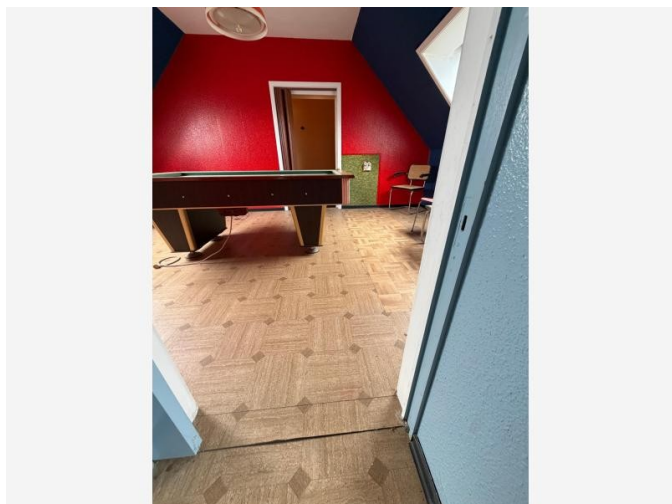
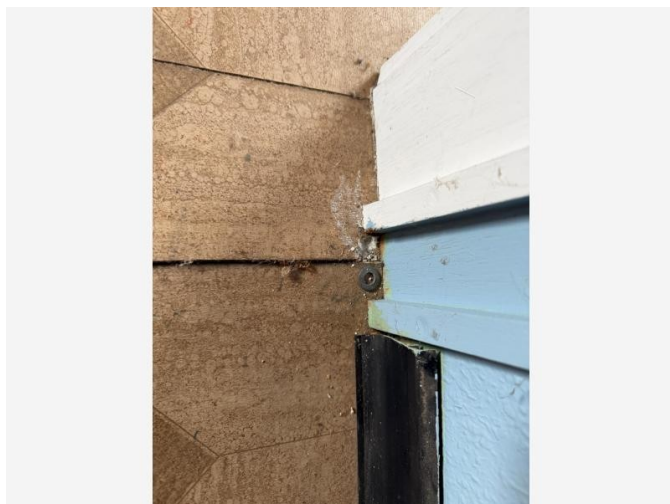
## Fiche 10: Vloerzeil (papier, vilt, karton,...)

Geen asbest

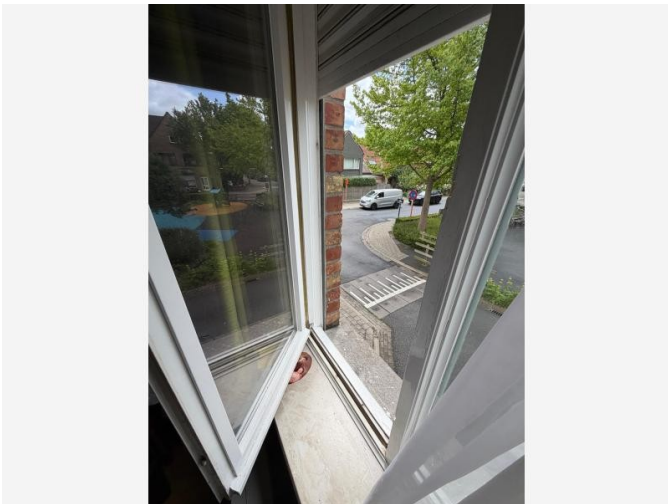
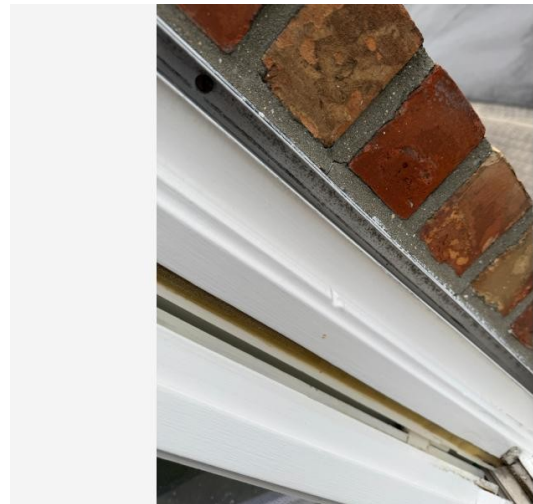
## Fiche 13: INFO: Afdichtingsmateriaal (mastiek, kit,..) aan schrijnwerk

| Beschrijving | Notitie | Terug te vinden op plannen |
|---|---|---|
| Fiche 13: INFO: Afdichtingsmateriaal (mastiek, kit,...) aan schrijnwerk | Aan alle ramen en deuren buitengevel. | - |
