Asbestinventarisatetest

Wijngaardstraat 9, 2800 Mechelen

Attestnummer : 20231211-000416.000

Niet-asbestveilig

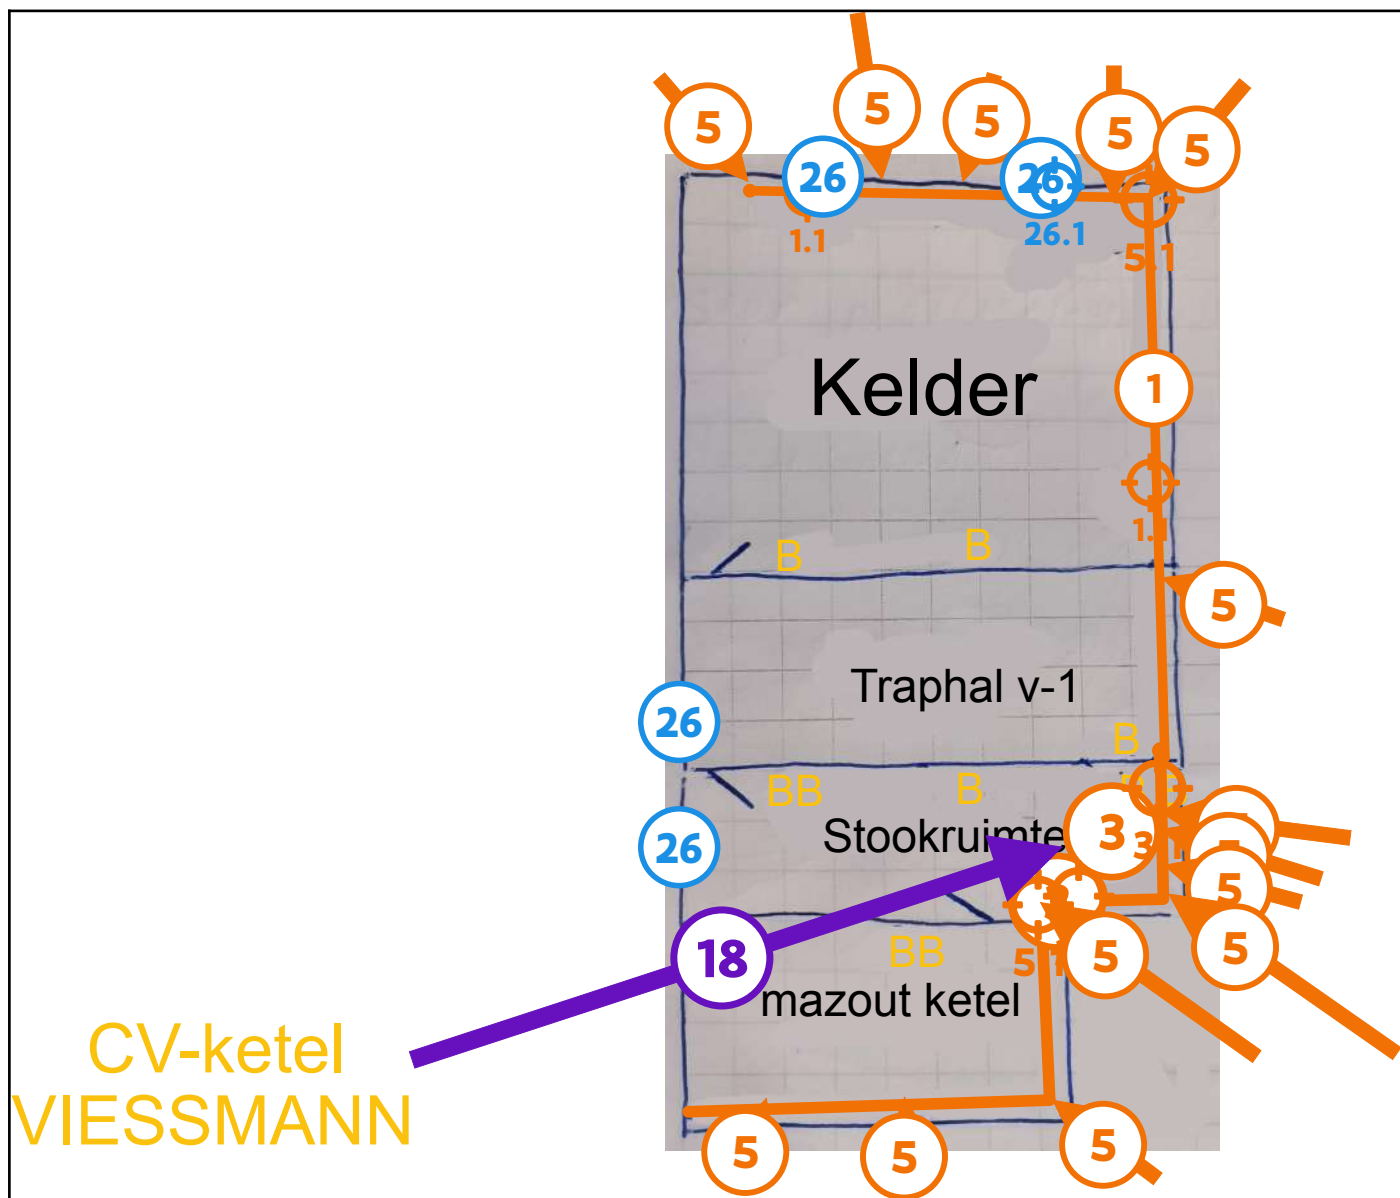
Plan 1.1: Verdiep -1

Beschrijving	Type	Actie
1. Leiding isolatie (rechte stukken) 1	Asbestmateriaal	Verwijderen
1.1 Code: 3	Mengmonster	-
3. Leiding isolatie (rechte stukken) 2	Asbestmateriaal	Verwijderen
3.1 Code: 4	Mengmonster	-
5. Leidingisolatie (bochten)	Asbestmateriaal	Verwijderen

5.1 Code: 5	Mengmonster	-
7. Bakeliet stopcontacten, schakelaars,zekeringen...	Asbestmateriaal	Zorgvuldig beheren
18. CV-ketel (verdiep -1)	Advies	-
26. Stopverf (houten ramen)	Geen asbest	-
26.1 Code: 6	Puntmonster	-

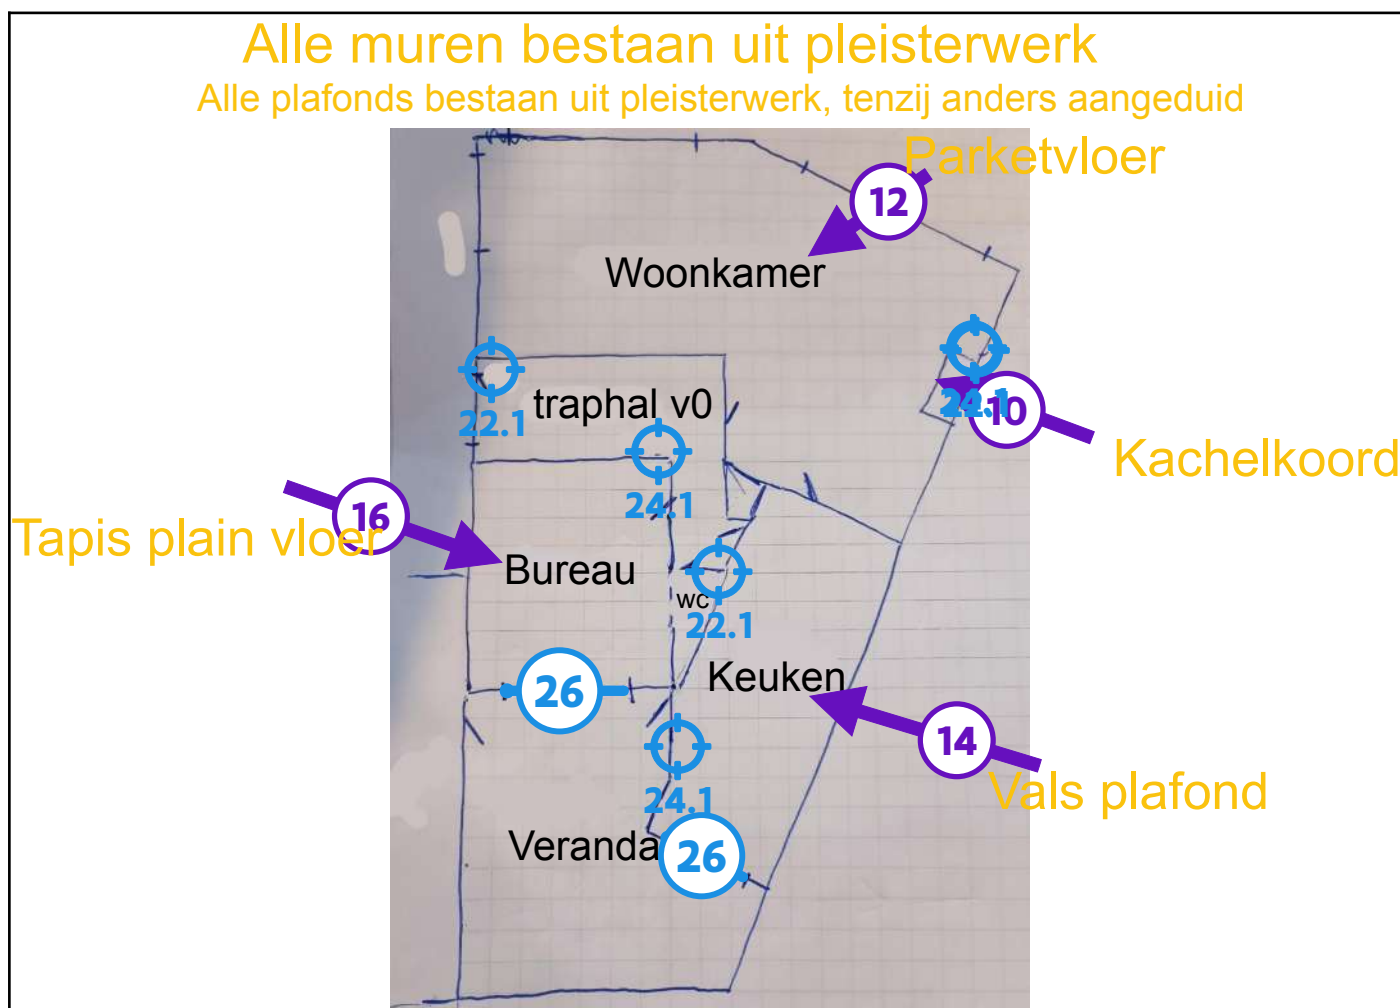
Plan 1.2: Verdiep 0 (zonder garage)

Beschrijving	Type	Actie
10. Kachelkoord (woonkamer)	Advies	-
12. Parketvloer (woonkamer)	Advies	-
14. Vals plafond (keuken, badkamer 1, verdiep 2)	Advies	-
16. Tapis plain vloer (bureau)	Advies	-
22. Pleisterwerk plafonds	Geen asbest	-
22.1 Code: 2	Mengmonster	-
24. Pleisterwerk muren	Geen asbest	-

24.1 Code: 1	Mengmonster	-
26. Stopverf (houten ramen)	Geen asbest	-

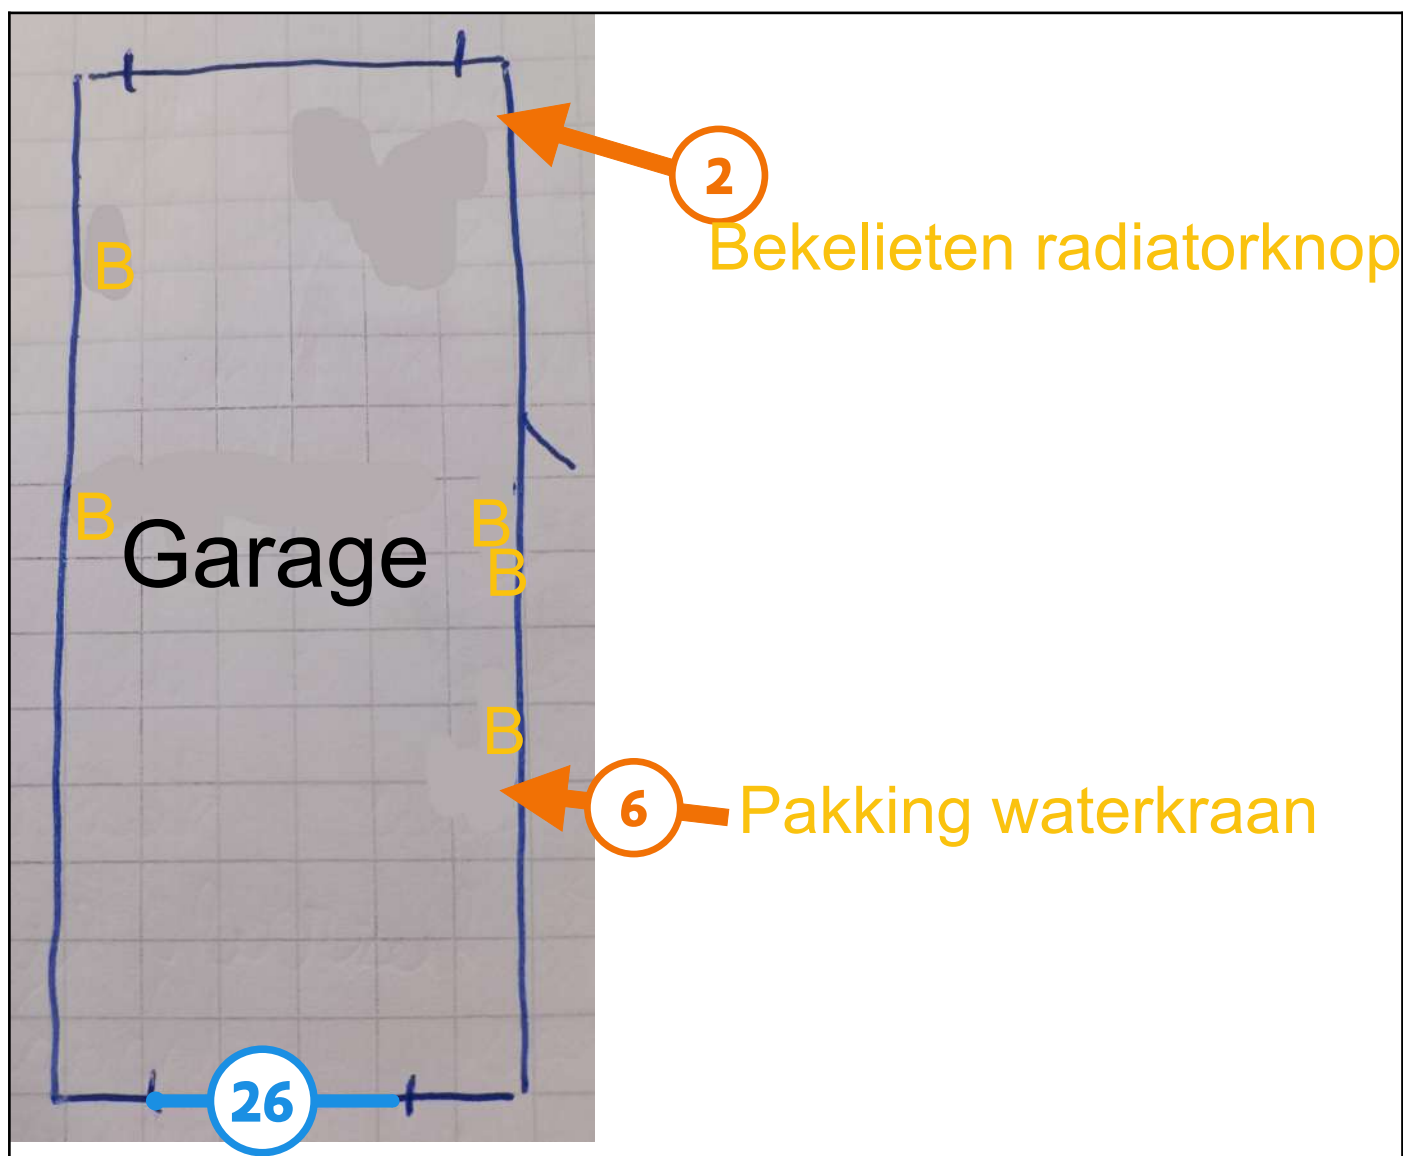
Plan 1.3: Verdiep 0 (garage)

Beschrijving	Type	Actie
2. bakelieten radiatorknop (garage)	Asbestmateriaal	Verwijderen
6. Pakking waterkraan (garage)	Asbestmateriaal	Verwijderen
7. Bakeliet stopcontacten, schakelaars, zekeringen...	Asbestmateriaal	Zorgvuldig beheren
26. Stopverf (houten ramen)	Geen asbest	-

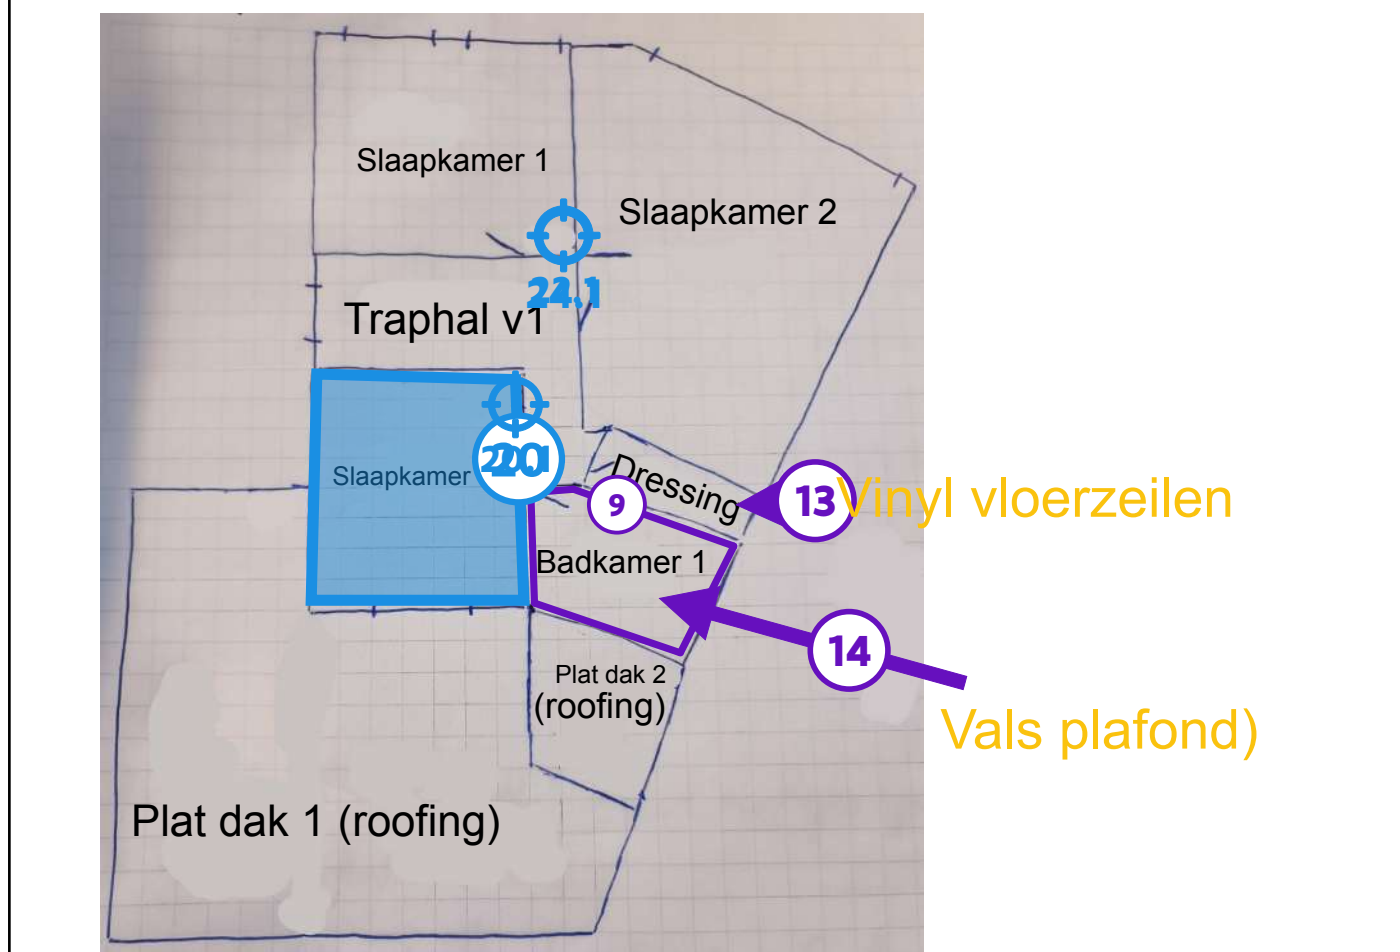
Plan 1.4: Verdiep 1

Beschrijving	Type	Actie
9. Betegelde muren/gyproc muren (badkamer 1)	Advies	-
13. Vinyl vloerzeilen (dressing)	Advies	-
14. Vals plafond (keuken, badkamer 1, verdiep 2)	Advies	-
20. Vinyl vloerzeil (slaapkamer 3)	Geen asbest	-
20.1 Code: 12	Puntmonster	-
22. Pleisterwerk plafonds	Geen asbest	-

22.1 Code: 2	Mengmonster	-
24. Pleisterwerk muren	Geen asbest	-
24.1 Code: 1	Mengmonster	-

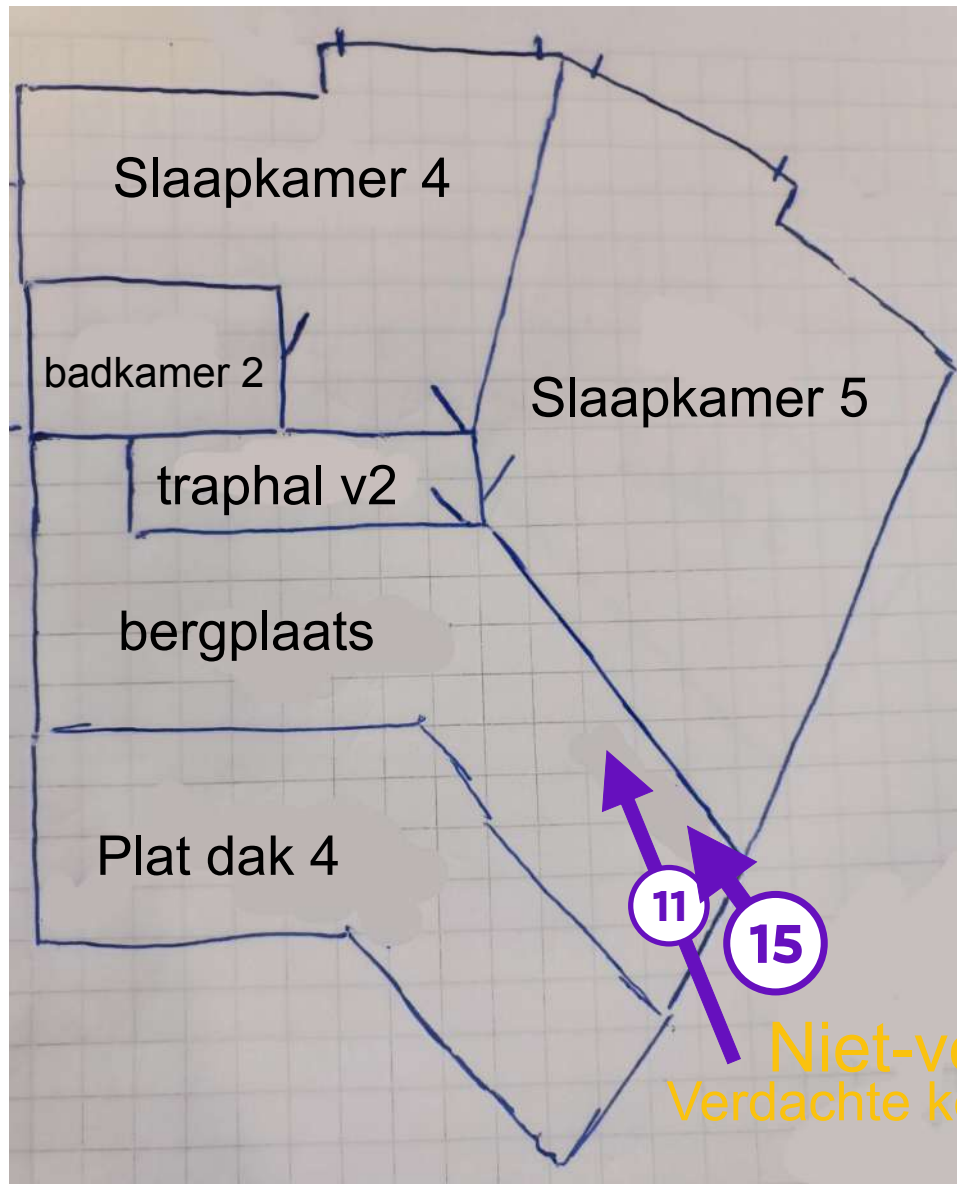
Plan 1.5: Verdiep 2

Beschrijving	Type	Actie
11. JUNKERS CV-ketel (LINKSE in bergplaats)	Advies	-
14. Vals plafond (keuken, badkamer 1, verdiep 2)	Advies	-
15. JUNKERS CV-ketel (RECHTSE in bergplaats)	Advies	-

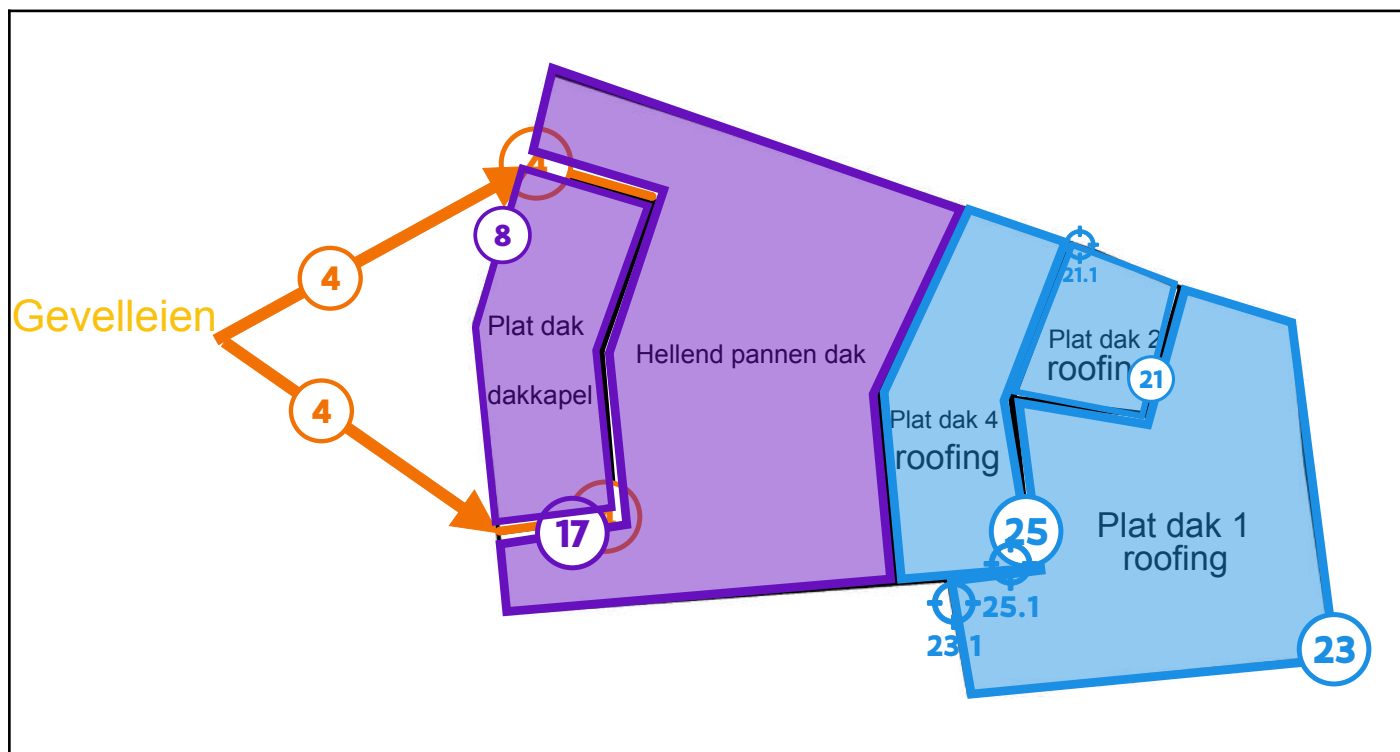
Plan 1.7: Woning plan daken

Beschrijving	Type	Actie
4. Gevel leien (dakkapel)	Asbestmateriaal	Verwijderen
8. Plat dak (dakkapel)	Beperking	-
17. Onderdak niet verdacht	Advies	-
21. Plat dak 2 (roofing)	Geen asbest	-
21.1 Code: 8	Puntmonster	-
23. Plat dak 1 (roofing)	Geen asbest	-
23.1 Code: 7	Puntmonster	-
25. Plat dak 4 (roofing)	Geen asbest	-
25.1 Code: 10	Puntmonster	-

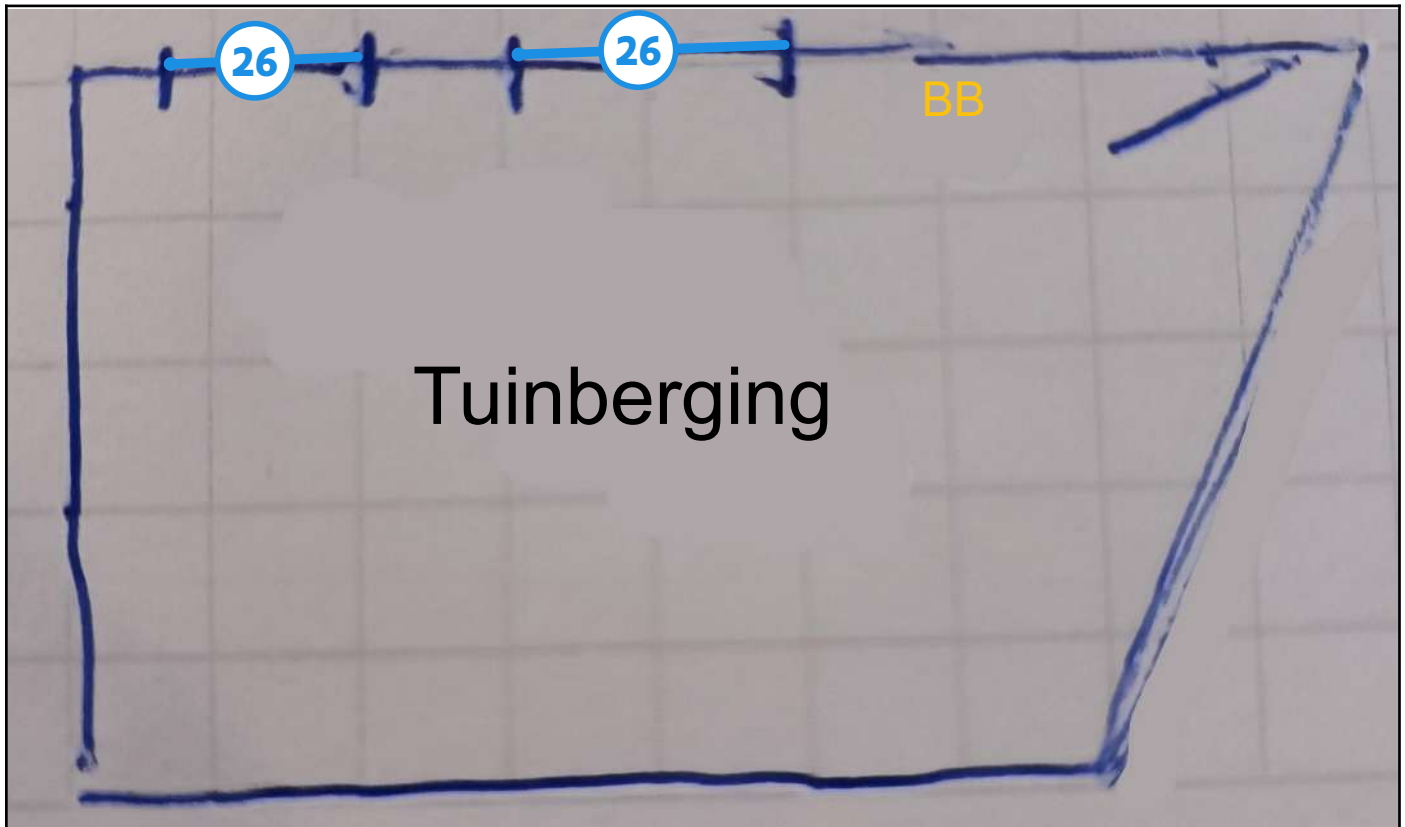
Plan 2.1: Tuinberging verdiep 0

Beschrijving	Type	Actie
7. Bakeliet stopcontacten, schakelaars, zekeringen...	Asbestmateriaal	Zorgvuldig beheren
26. Stopverf (houten ramen)	Geen asbest	-

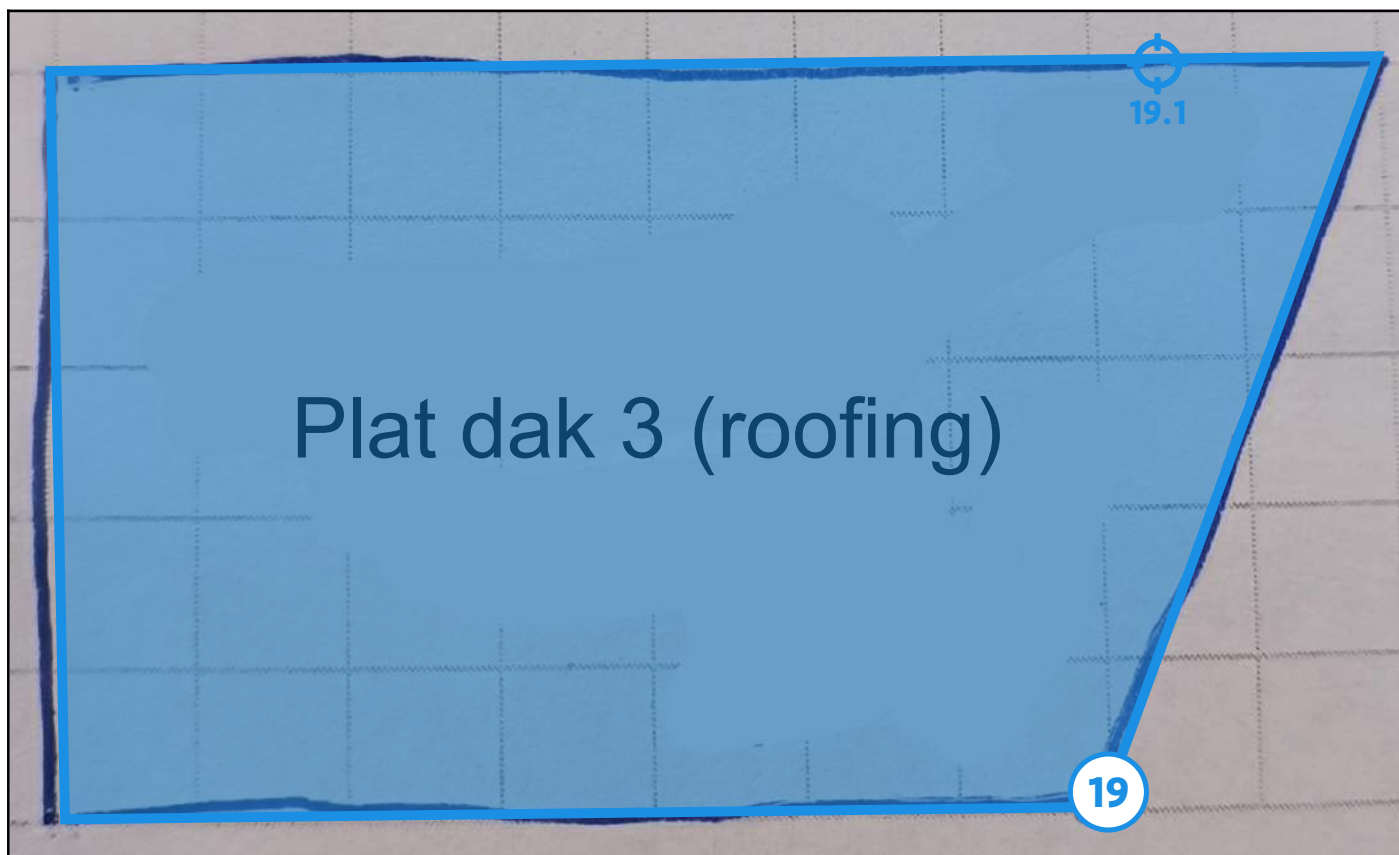
Plan 2.2: Tuinberging dak

Beschrijving	Type	Actie
19. Plat dak 3 (roofing)	Geen asbest	-
19.1 Code: 9	Puntmonster	-
