Asbestinventarisatetest

Jozef Van Esschestraat 16, 2860 Sint-Katelijne-Waver

Attestnummer : 20240215-000306.000

Uitgegeven op : 15.02.2024

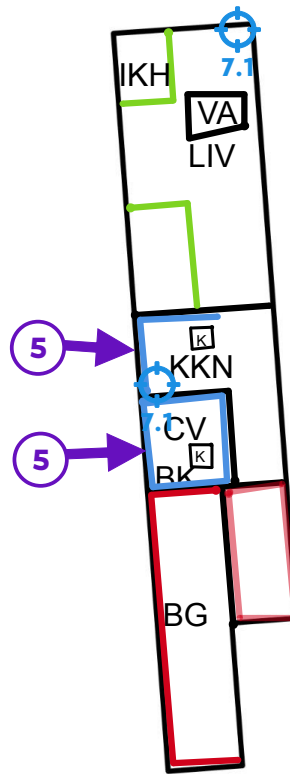
Plan 1.2: Hoofdgebouw plan gelijkvloers

Beschrijving	Type	Actie
5. Badkamer/keuken tegellijm	Advies	-
6. Plafondpleister	Advies	-
7. Pleisterwerk muren	Geen asbest	-
7.1 Code: MM01	Mengmonster	-

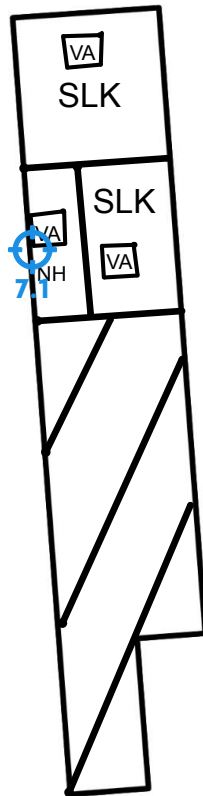
Plan 1.3: Hoofdgebouw plan 1ste verdiep

Beschrijving	Type	Actie
6. Plafondpleister	Advies	-
7. Pleisterwerk muren	Geen asbest	-
7.1 Code: MM01	Mengmonster	-
