# Asbestinventarisatattest

Wilselsesteenweg 165, 3010 Leuven

Attestnummer : 20260209-000424.000

Uitgegeven op : 09.02.2026

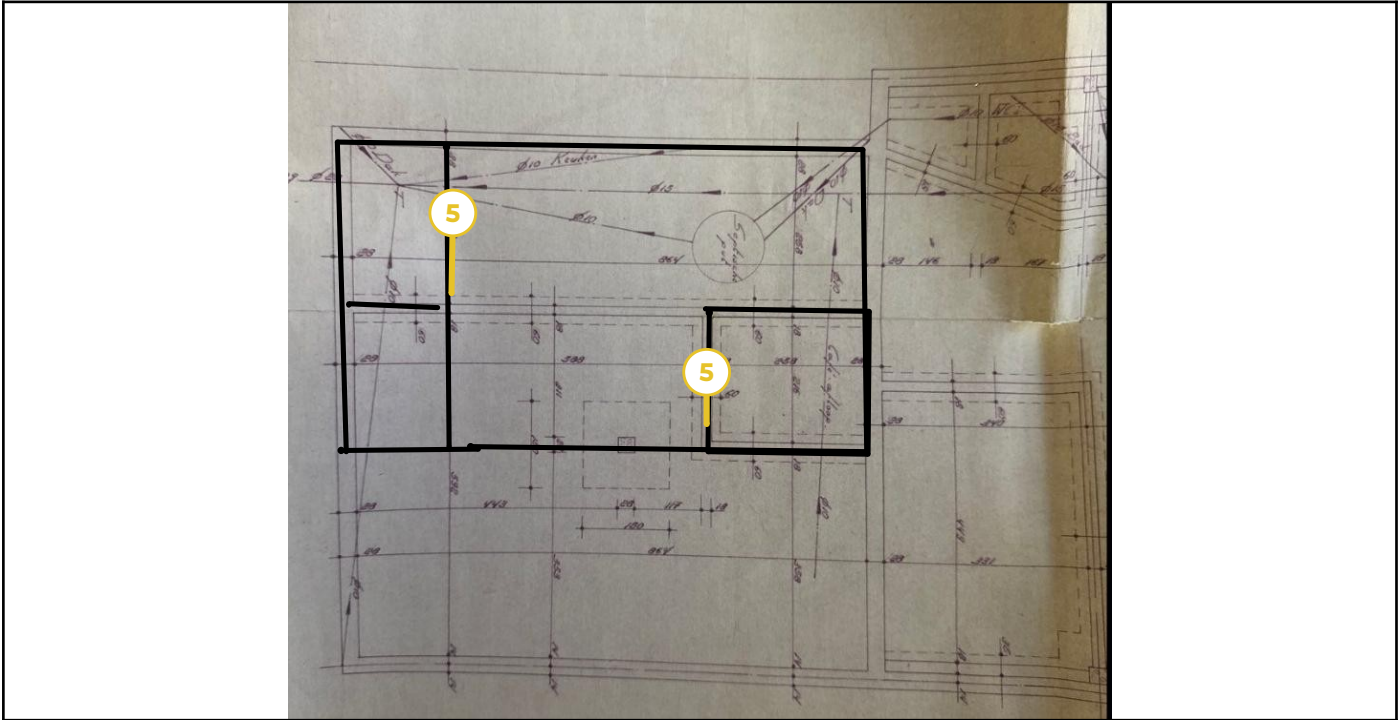
# Plan 1.4: kelder plan

| Beschrijving | Type | Actie |
|---|---|---|
| 5. Glasal deurpaneel | Asbestmateriaal | Zorgvuldig beheren |

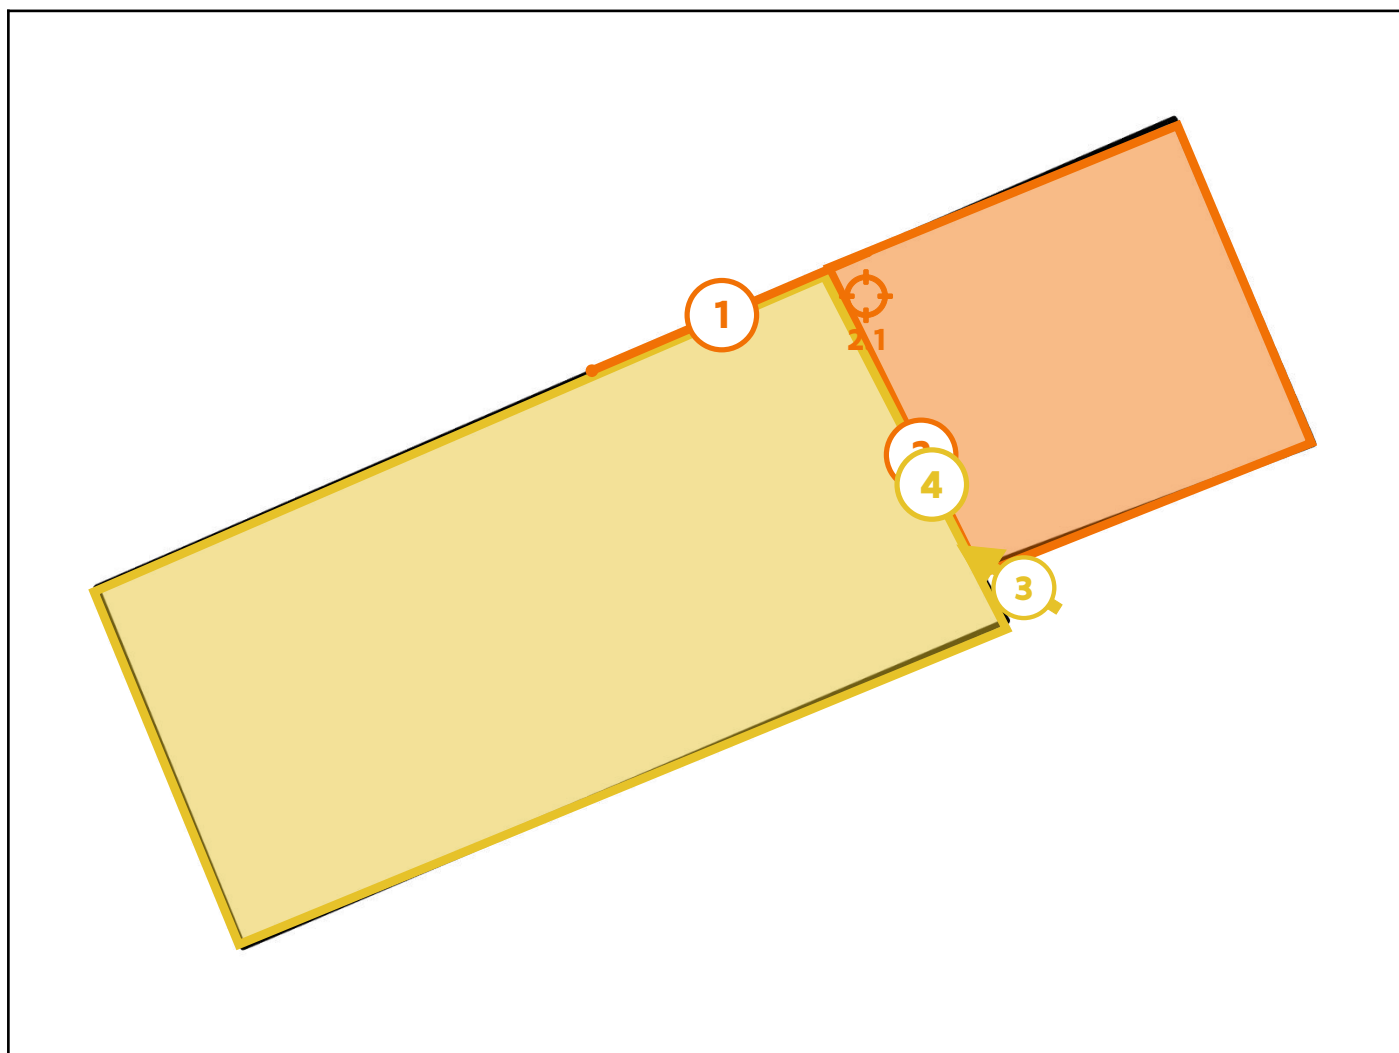
## Plan 1.5: woning plan

| Beschrijving | Type | Actie |
|---|---|---|
| 4. Roofing | Asbestmateriaal | Zorgvuldig beheren |

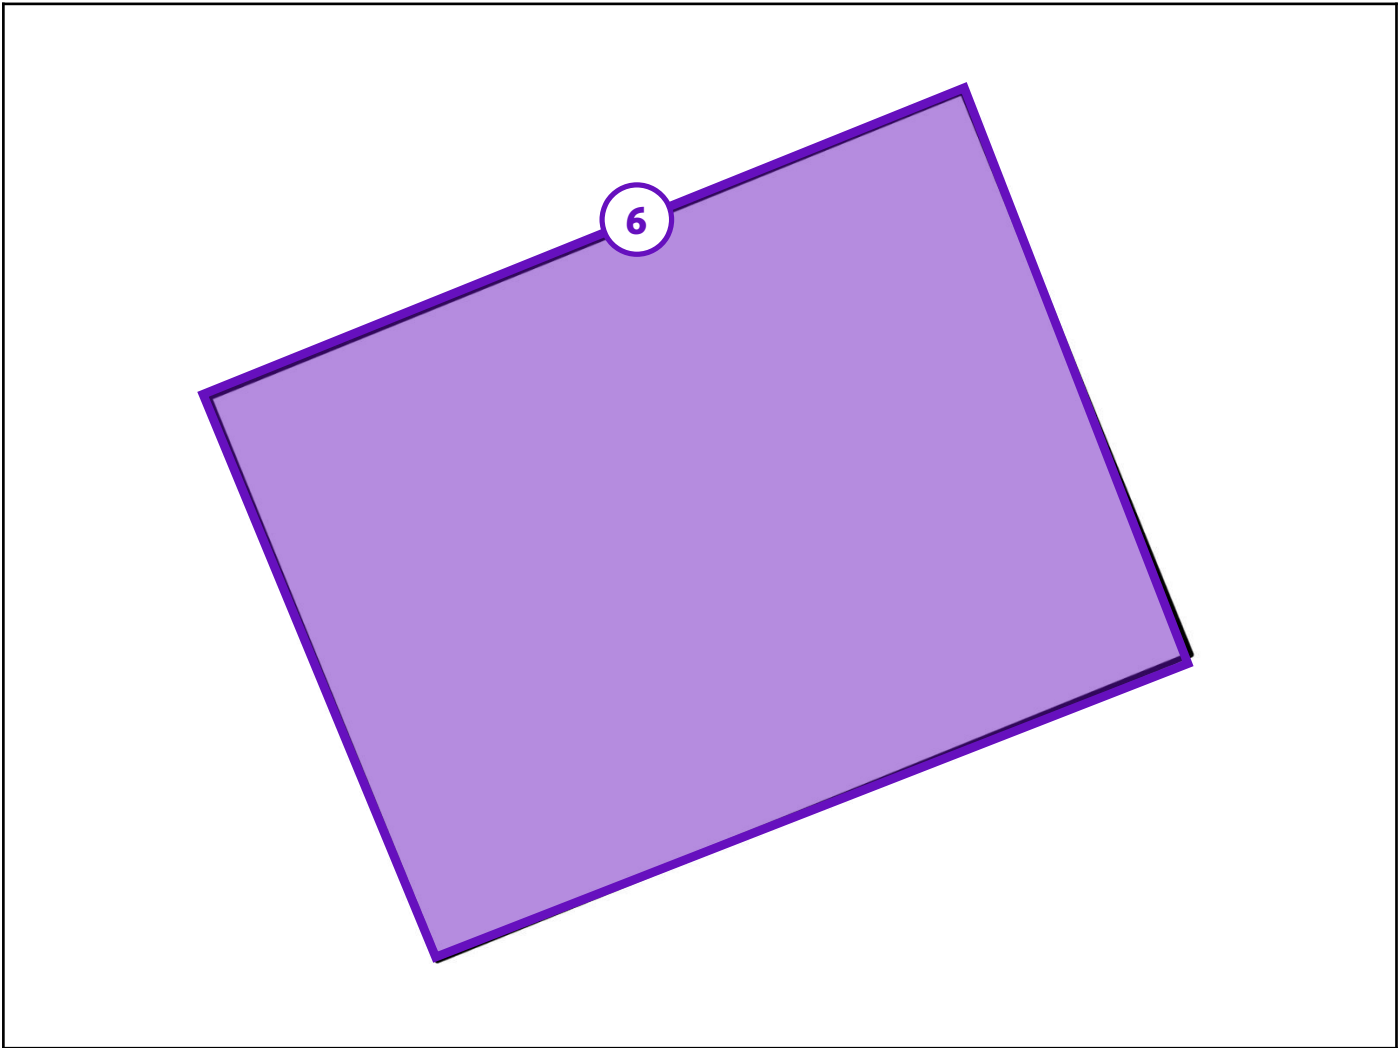
## Plan 2.1: tent plan

| Beschrijving | Type | Actie |
|---|---|---|
| 6. tent niet asbestverdacht | Advies | - |
