Asbestinventarisatetest

Park Nieuwen Hove 48, 3300 Tienen

Attestnummer : 20231025-000482.000

Uitgegeven op : 25.10.2023

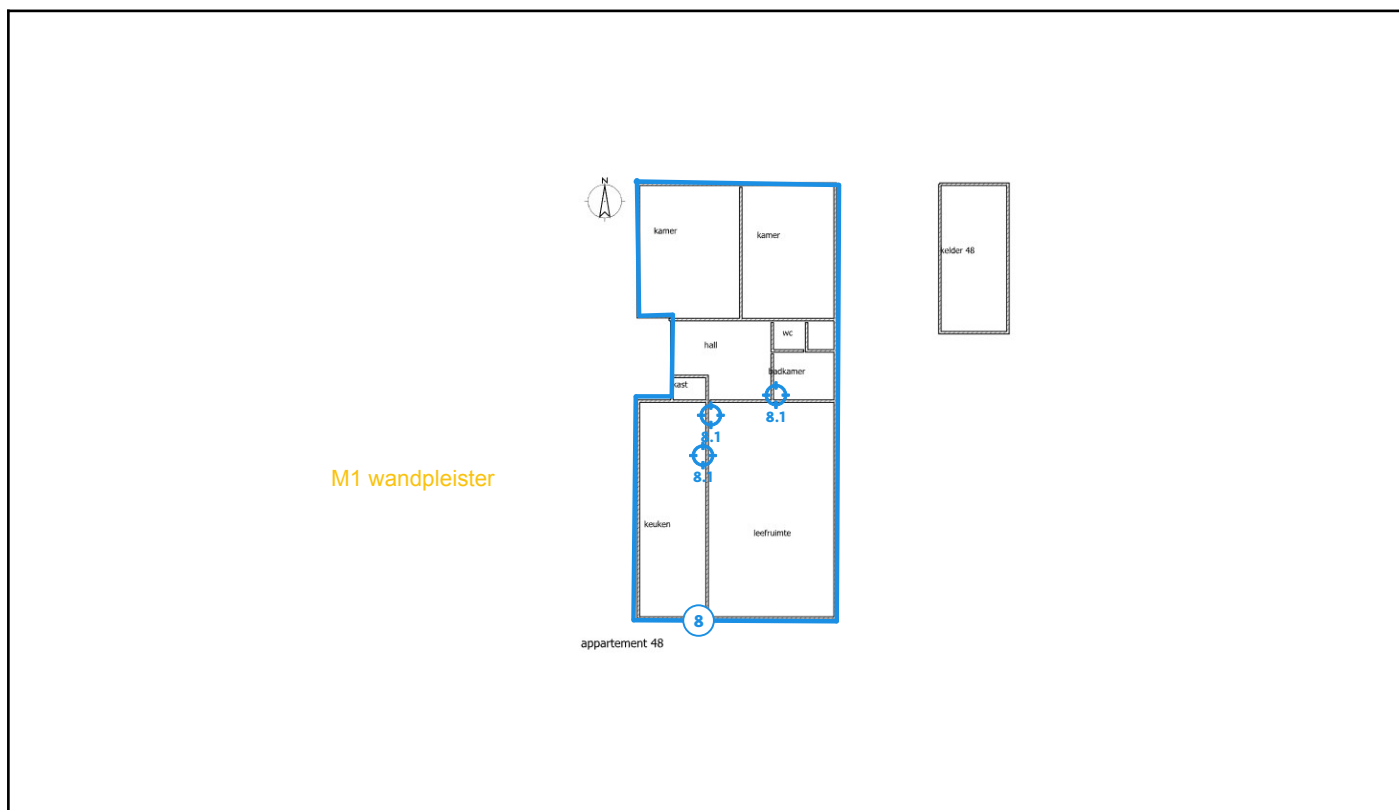
Plan 1.1: grondplan

Beschrijving	Type	Actie
8. wandpleister	Geen asbest	-
8.1 Code: M1 wandpleister	Mengmonster	-

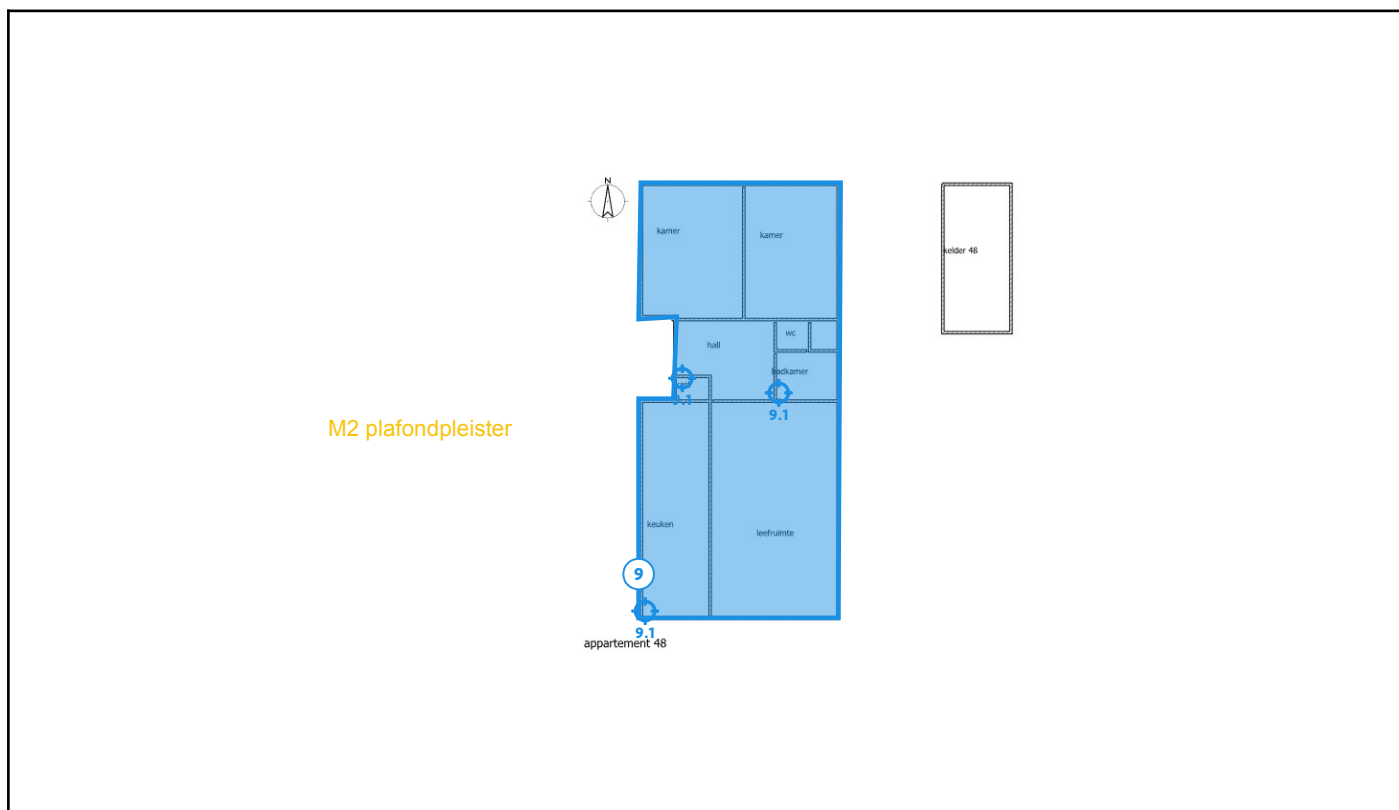
Plan 1.2: grondplan

Beschrijving	Type	Actie
9. plafondpleister	Geen asbest	-
9.1 Code: M2 plafondpleister	Mengmonster	-

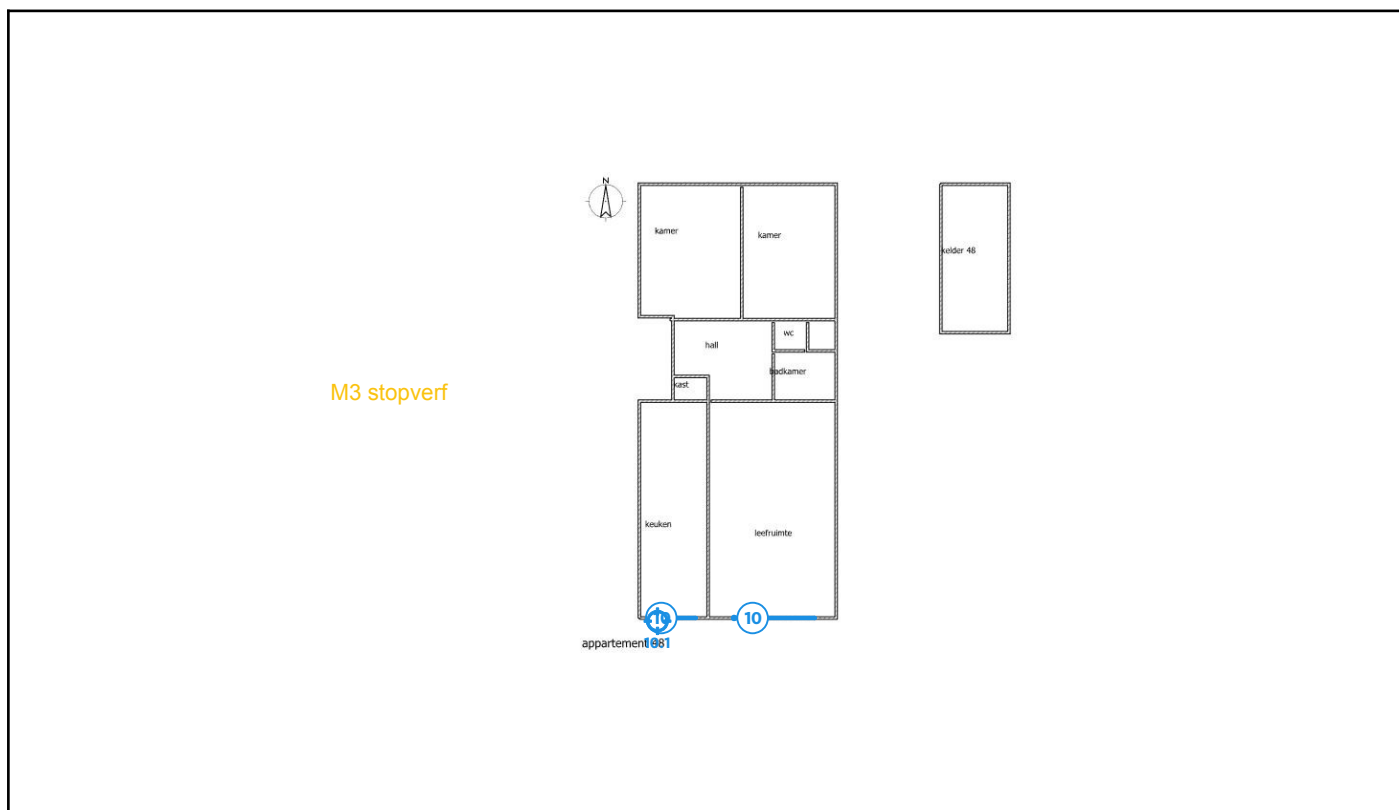
Plan 1.3: grondplan

Beschrijving	Type	Actie
10. stopverf ramen voorgevel	Geen asbest	-
10.1 Code: M3 stopverf	Puntmonster	-

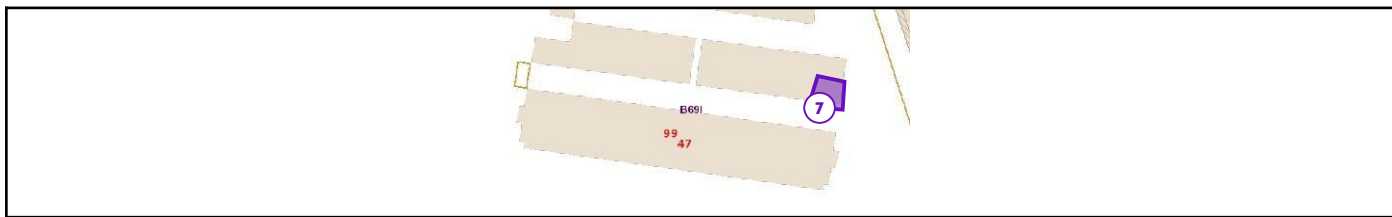
Plan 1.5: grondplan garage

Beschrijving	Type	Actie
7. garage van appartement 48	Advies	-
