Asbestinventarisatetest

't Eikske 5, 3404 Landen

Attestnummer : 20231130-000224.000

Uitgegeven op : 30.11.2023

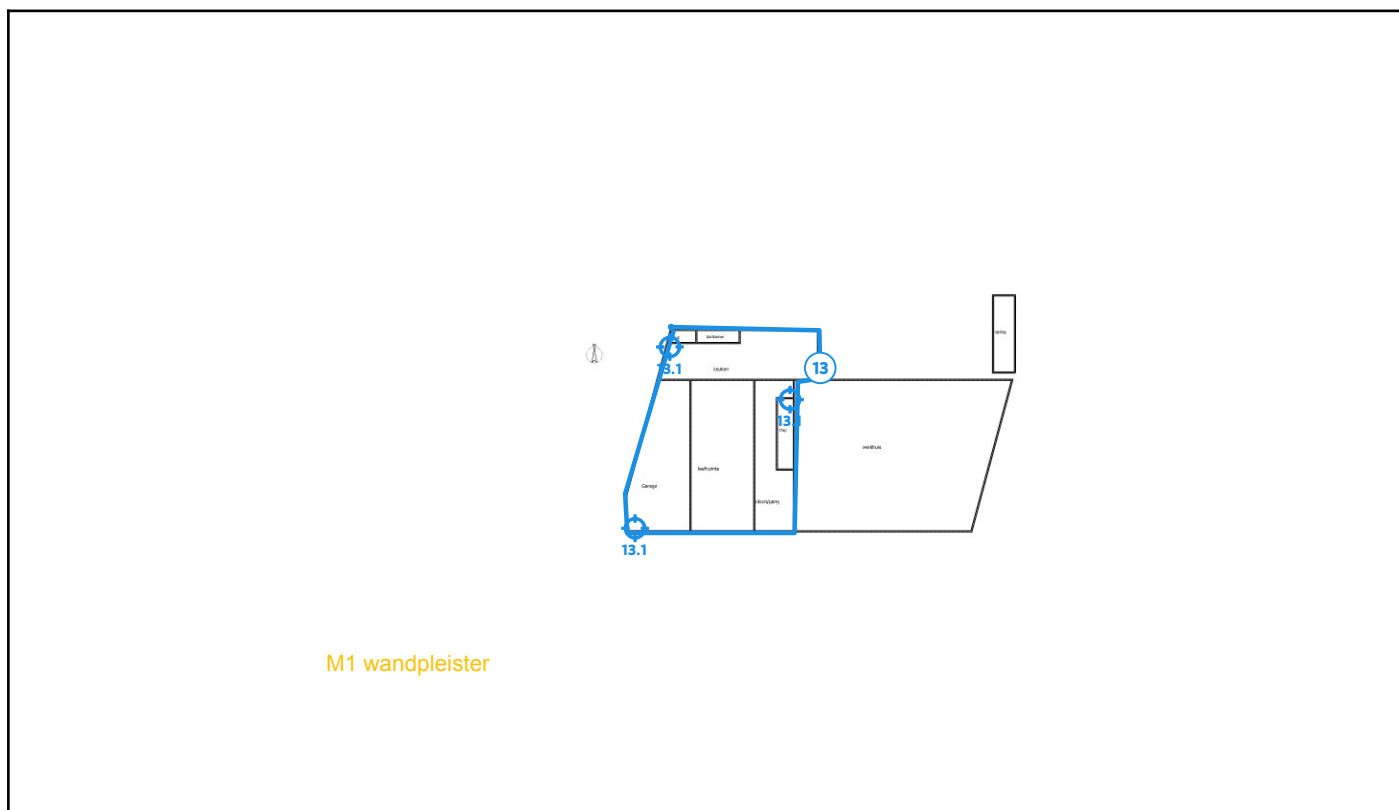
Plan 1.1: NIV 0

Beschrijving	Type	Actie
13. wandpleister	Geen asbest	-
13.1 Code: M1 wandpleister	Mengmonster	-

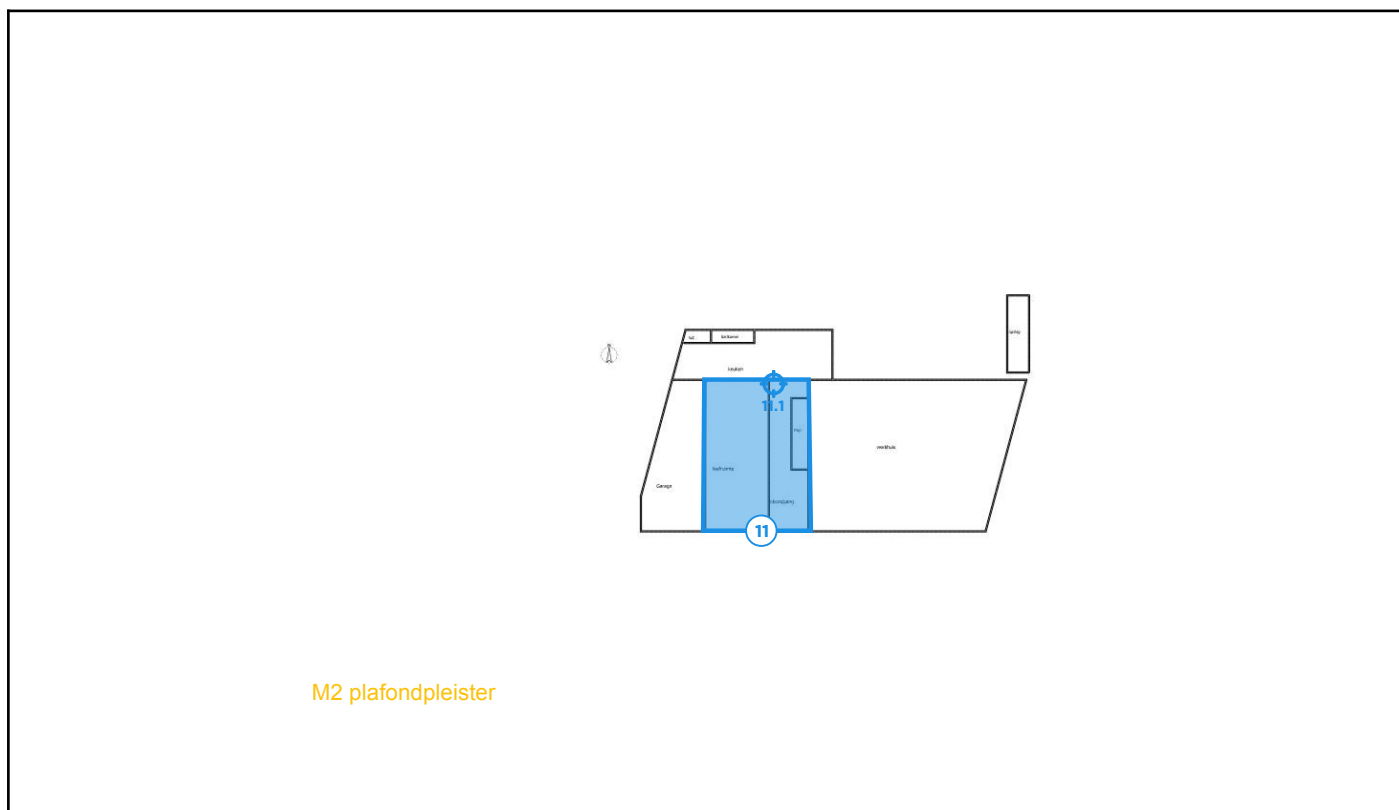
Plan 1.3: NIV 0

Beschrijving	Type	Actie
11. plafondpleister	Geen asbest	-
11.1 Code: M2 plafondpleister	Mengmonster	-

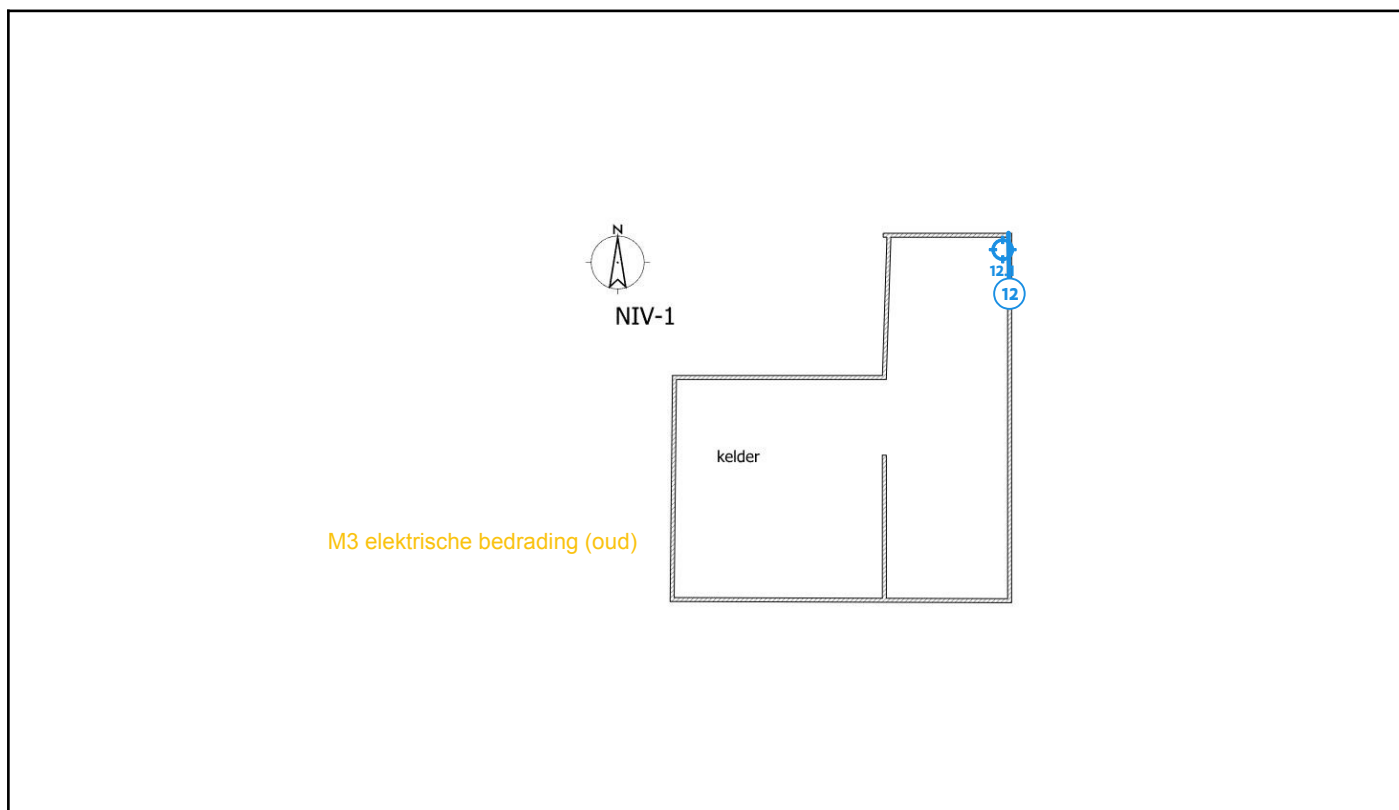
Plan 1.5: NIV-1

Beschrijving	Type	Actie
12. oude elektrische bedrading	Geen asbest	-
12.1 Code: M3 elektrische bedrading	Puntmonster	-

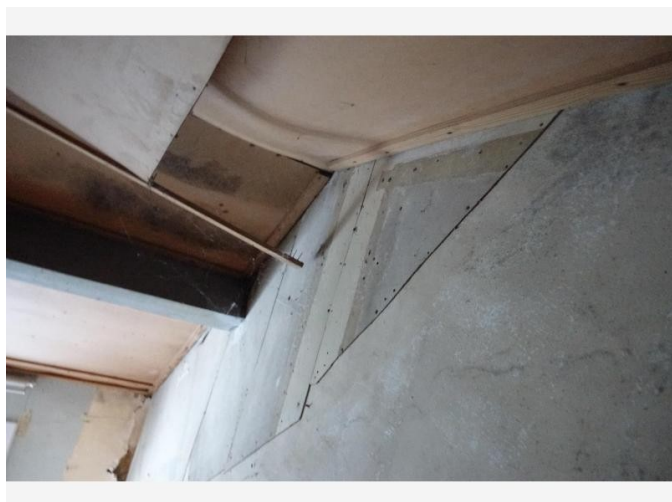
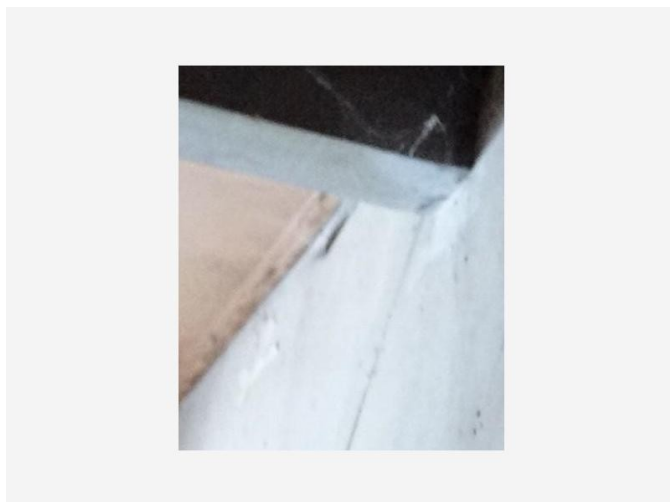
Fiche 11: plafondpleister

Geen asbest

Beschrijving	plafondpleister
Omgeving	Binnen
Primaire drager	Plafond

Bindmiddel van materiaal	Gips - kalk
Gebondenheid op basis van bindmiddel	Niet-hechtgebonden
Hoeveelheid (oppervlakte - dikte - aantal)	• 130,00 m ² - 0,90 cm - 1 stuk
Totaal volume	1,17 m ³
Identificatiemethode	Vaststelling met monstername
Destructieve handeling voor identificatie	Nee

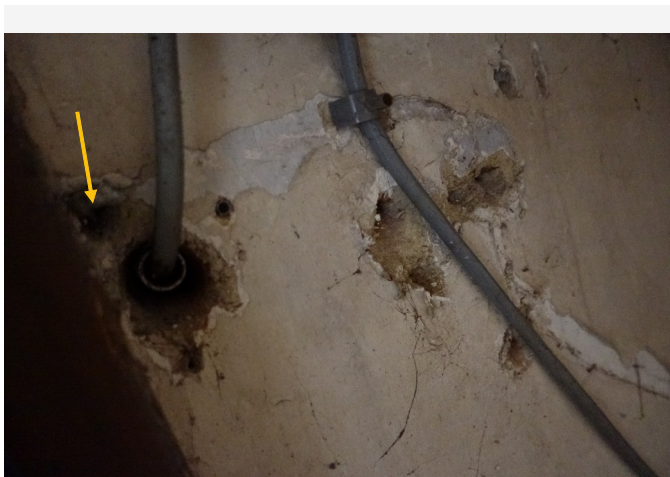
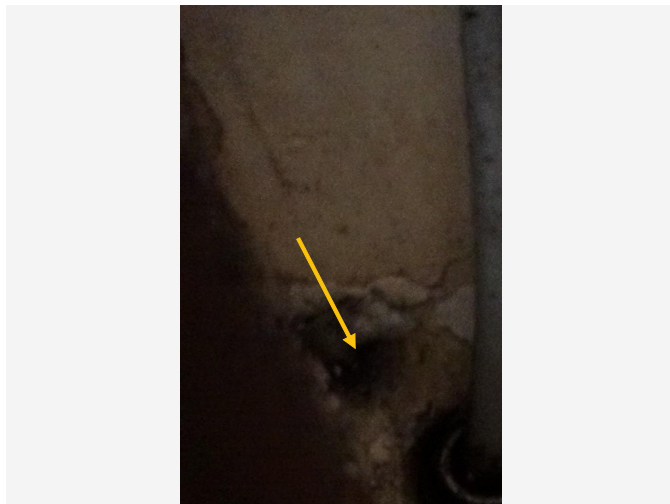
Beschrijving	oude elektrische bedrading
Omgeving	Binnen
Primaire drager	Communicatie en elektrische infrastructuur en uitrusting
Bindmiddel van materiaal	Weinig of geen bindmiddel (textiel, bevolking, ...)

Gebondenheid op basis van bindmiddel	Niet-hechtgebonden
Hoeveelheid (lengte - omtrek - aantal)	<ul style="list-style-type: none"> • 50,00 m - 0,50 cm - 1 stuk
Totale oppervlakte	0,25 m ²
Identificatiemethode	Vaststelling met monstername
Destructieve handeling voor identificatie	Nee
Opmerking	is een geschat aantal meters dat niet kan worden geverifieerd zonder destructief onderzoek

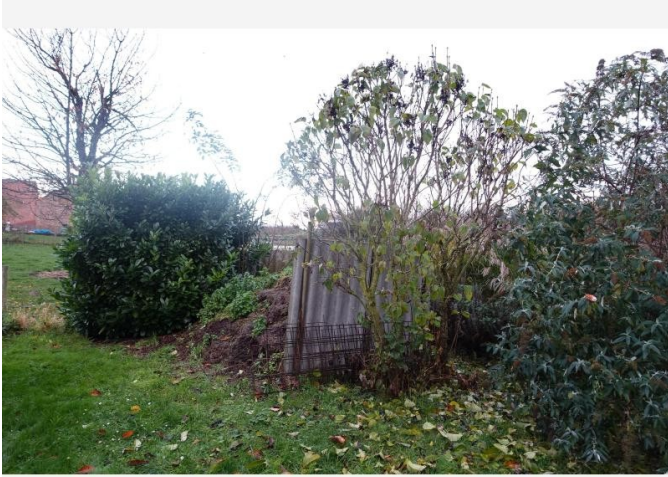
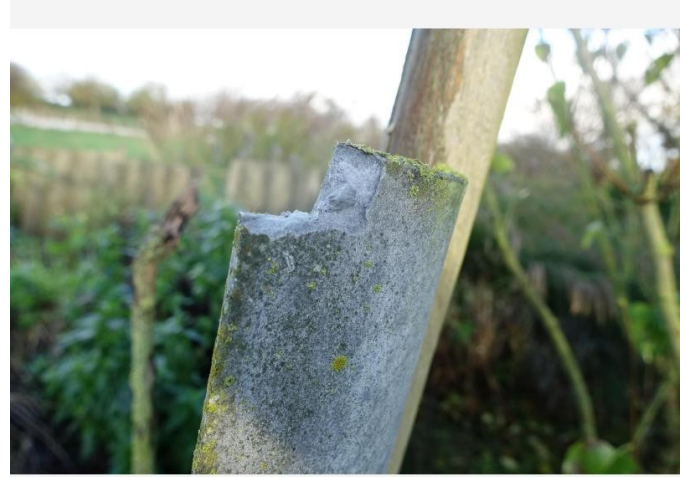
Fiche 14: wandplaten composthoop

Geen asbest
