Asbestinventarisatetest

O.L.V. ten Steenstraat 98, 3300 Tienen

Attestnummer : 20240718-000275.000

Uitgegeven op : 18.07.2024

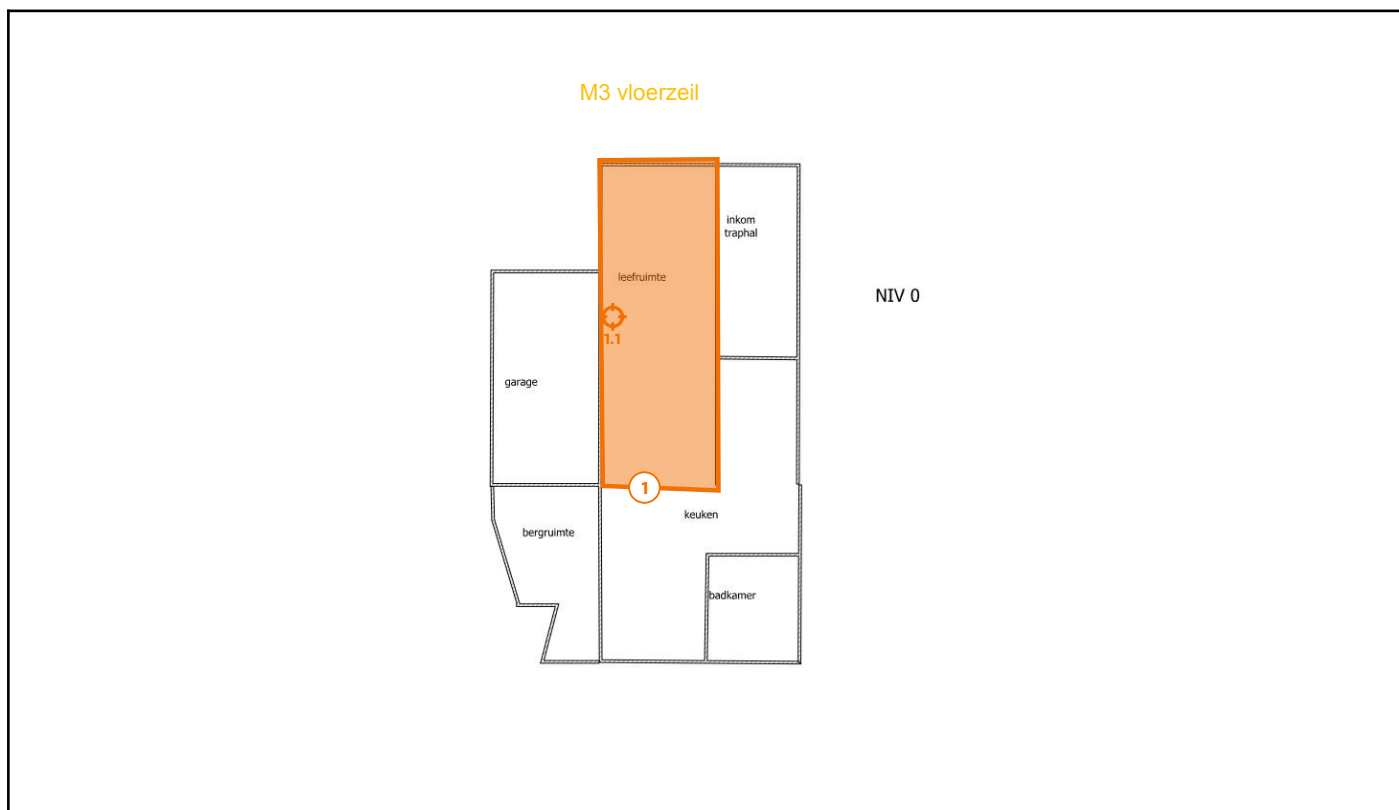
Plan 1.5: niv 0

Beschrijving	Type	Actie
1. vloerzeil leefruimte	Asbestmateriaal	Verwijderen
1.1 Code: M3 vloerzeil leefruimte	Puntmonster	-

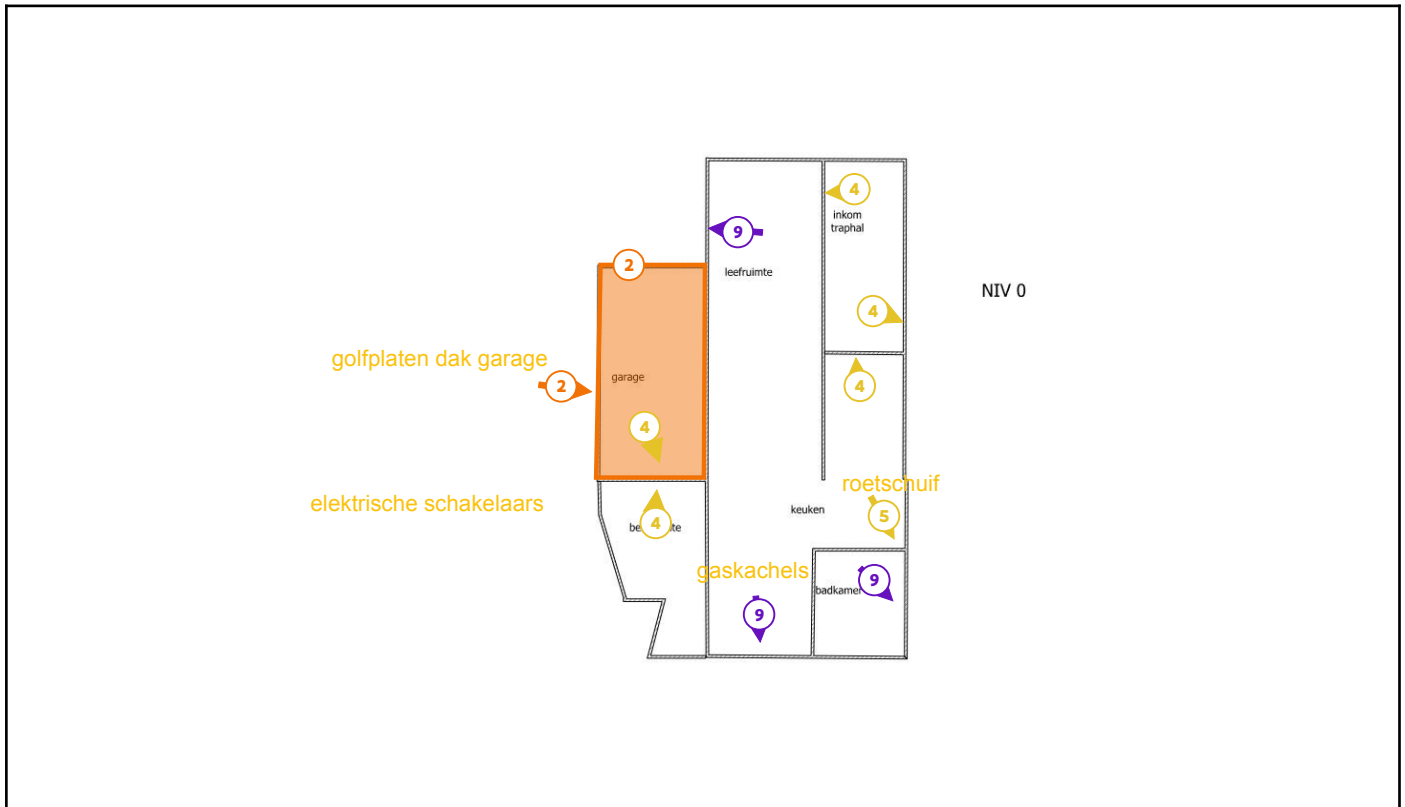
Plan 1.8: niv 0

Beschrijving	Type	Actie
2. golflaten dak garage	Asbestmateriaal	Verwijderen
4. elektrische installatie	Asbestmateriaal	Zorgvuldig beheren
5. roetschuif	Asbestmateriaal	Zorgvuldig beheren
9. aansluiting gaskachels op schouw	Advies	-

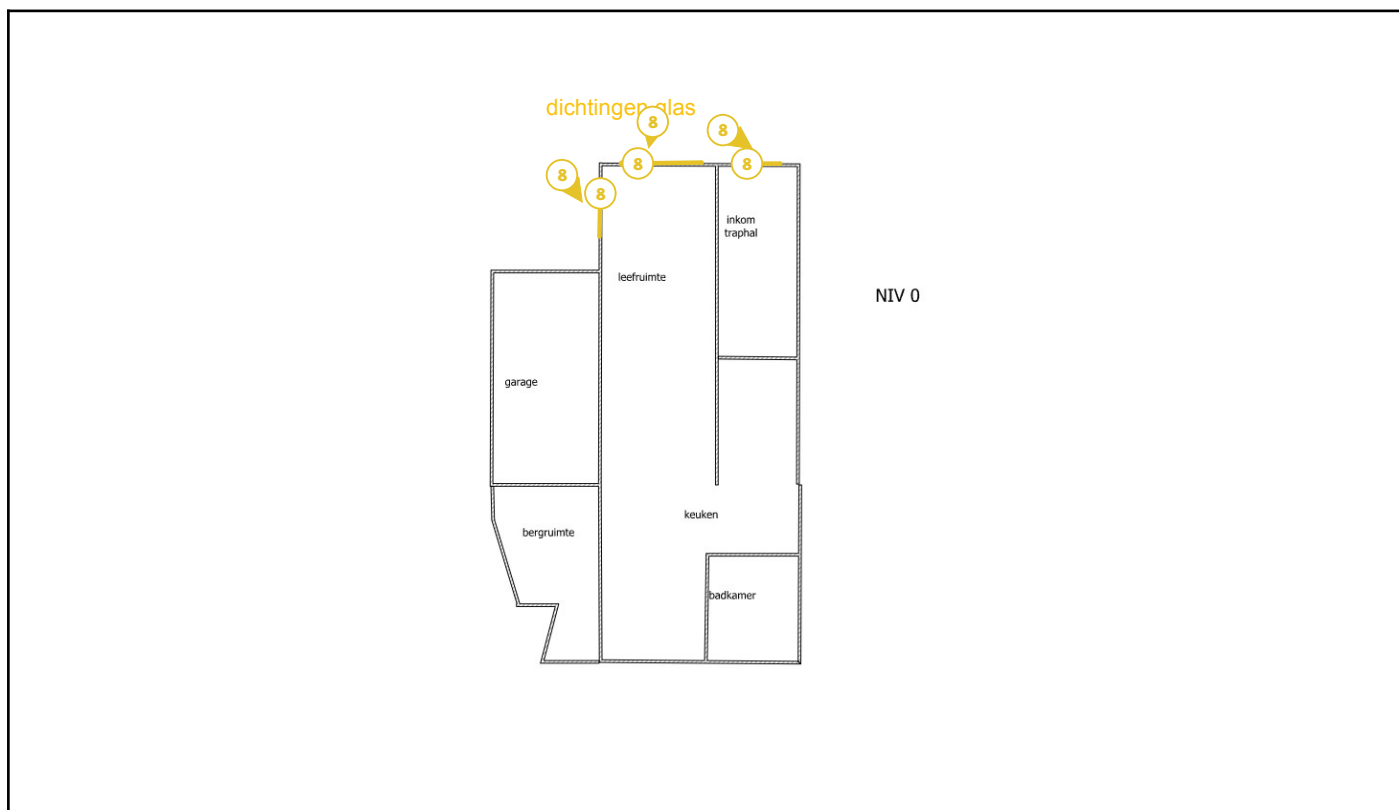
Plan 1.9: niv 0

Beschrijving	Type	Actie
8. dichtingen glas in aluminium ramen	Asbestmateriaal	Zorgvuldig beheren

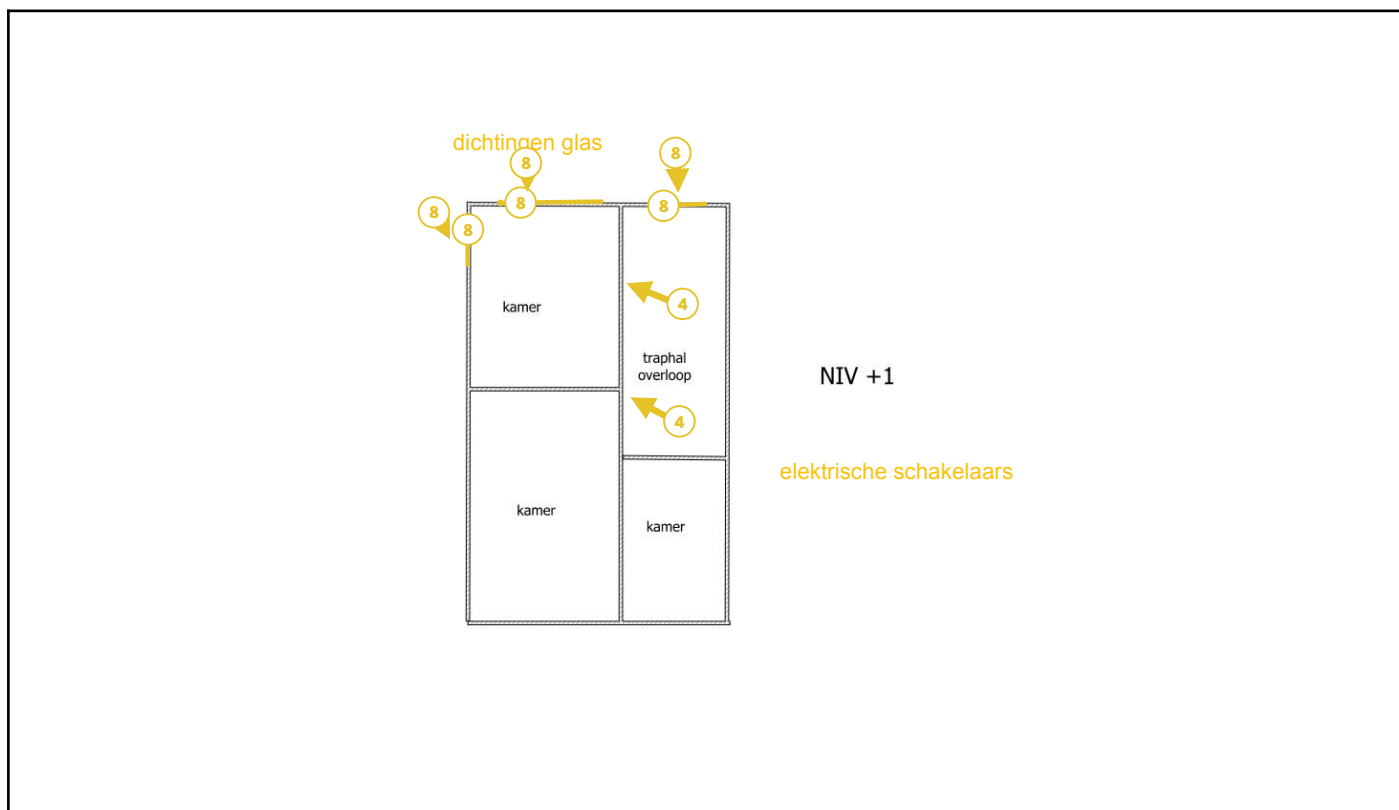
Plan 1.10: niv+1

Beschrijving	Type	Actie
4. elektrische installatie	Asbestmateriaal	Zorgvuldig beheren
8. dichtingen glas in aluminium ramen	Asbestmateriaal	Zorgvuldig beheren

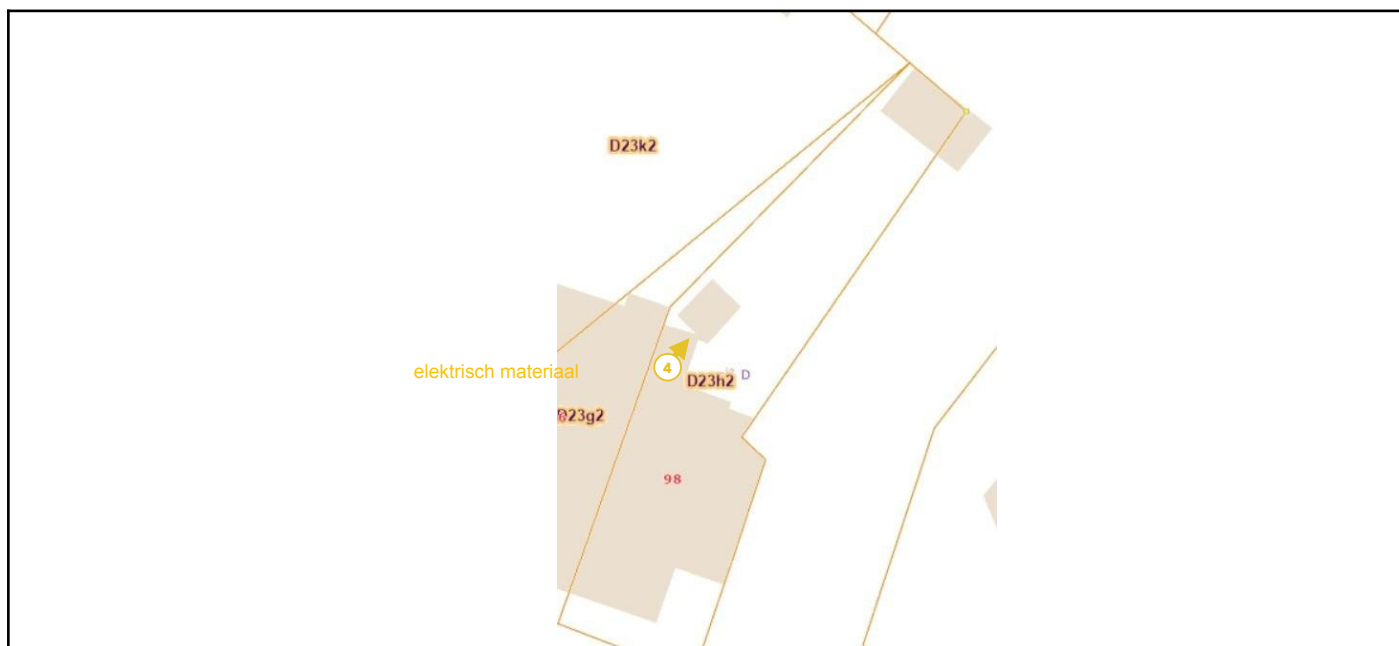
Plan 1.11: cadgis groot

Beschrijving	Type	Actie
4. elektrische installatie	Asbestmateriaal	Zorgvuldig beheren

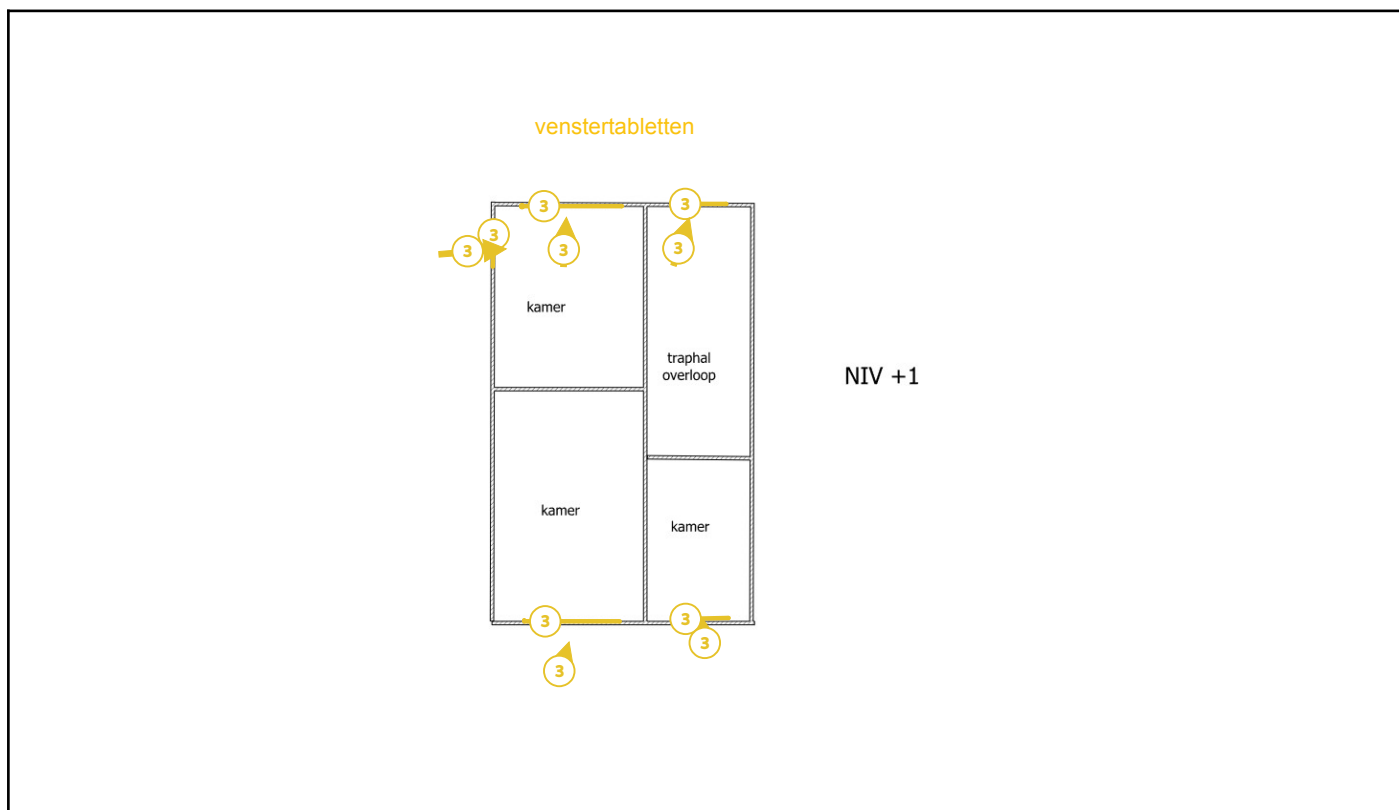
Plan 1.12: niv+1

Beschrijving	Type	Actie
3. venstertabletten niv+1	Asbestmateriaal	Zorgvuldig beheren

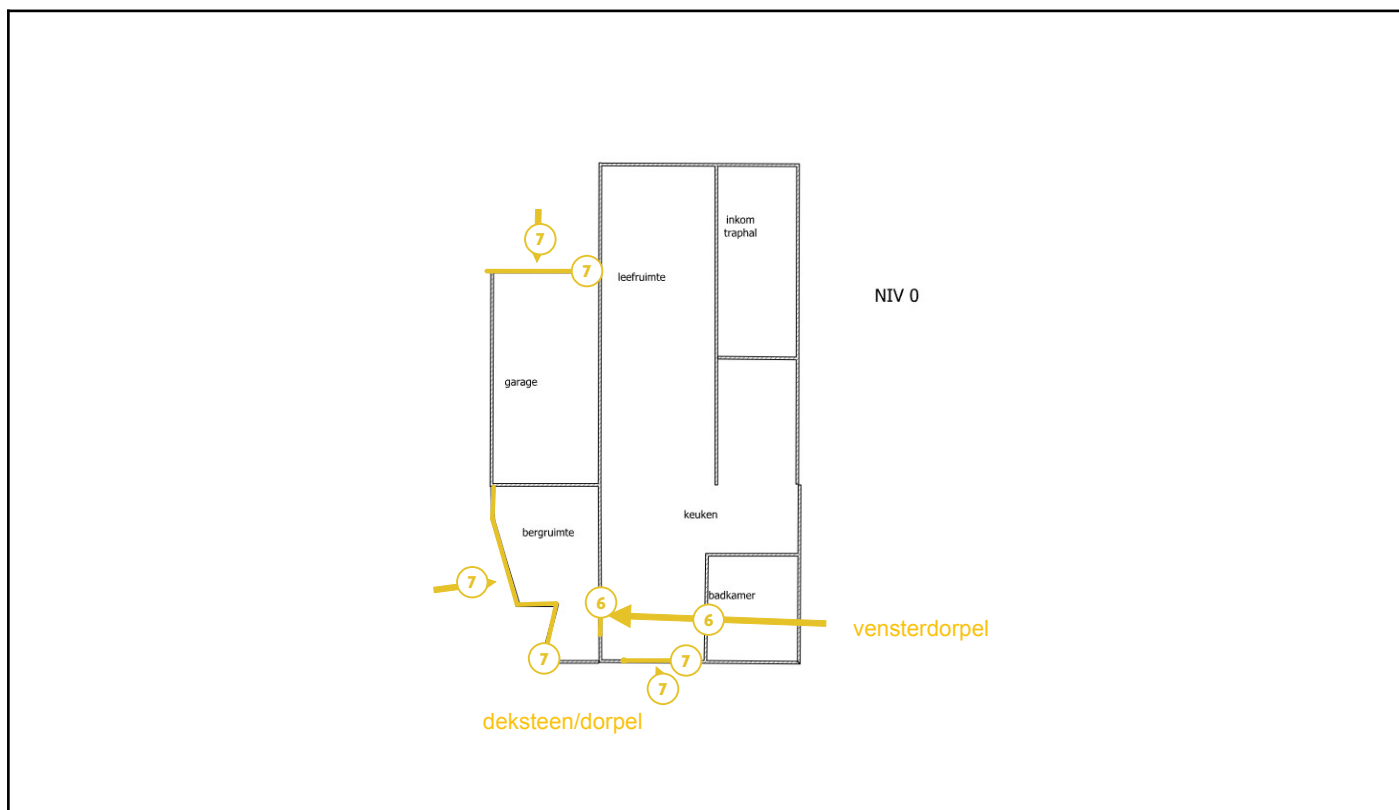
Plan 1.13: niv 0

Beschrijving	Type	Actie
6. venstertablet	Asbestmateriaal	Zorgvuldig beheren
7. dekstenen en dorpels	Asbestmateriaal	Zorgvuldig beheren
