Asbestinventarisatetest

Merelhof 1, 3300 Tienen

Attestnummer : 20240826-000146.000

Niet-asbestveilig

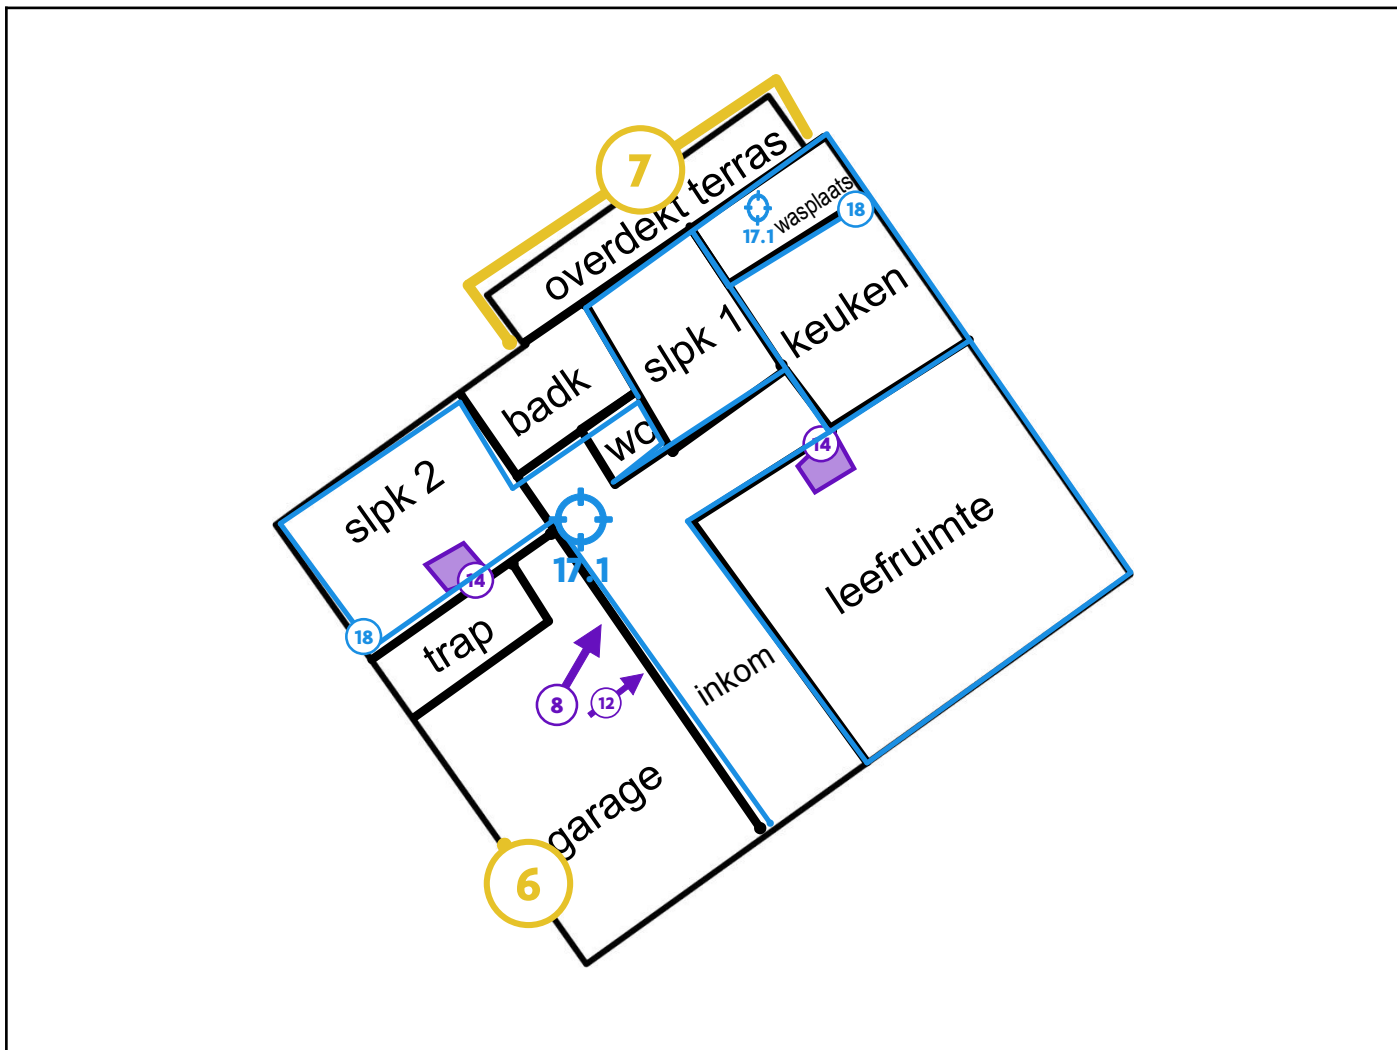
Plan 1.1: Hoofgebouw plan

Beschrijving	Type	Actie
6. verstertablet garage	Asbestmateriaal	Zorgvuldig beheren
7. groene platen veranda	Asbestmateriaal	Zorgvuldig beheren
8. afvoerputje garage	Advies	-
12. bakeliet aan elektrische installaties	Advies	-
14. schouw woning	Advies	-
17. pleisterwerken plafond	Geen asbest	-
17.1 Code: MM04	Mengmonster	-

18. pleisterwerken wanden	Geen asbest	-

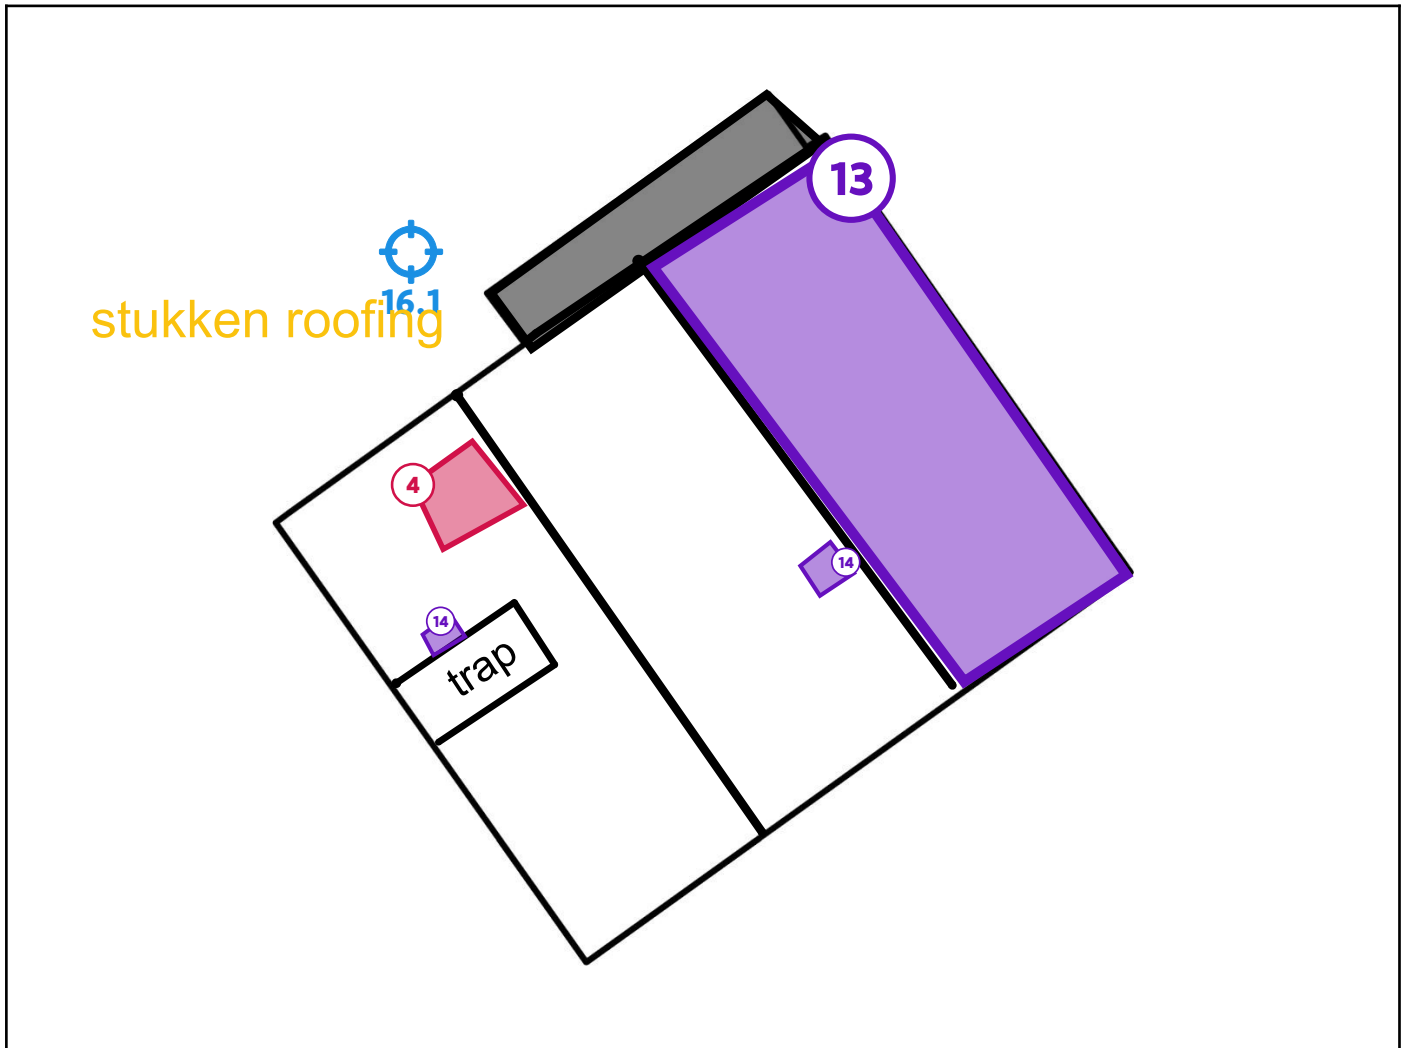
Plan 1.2: Hoofdgebouw plan

Beschrijving	Type	Actie
4. resten lei-plannen en lei-nokken	Asbestmateriaal	Dringend verwijderen
13. vloerzeil zolder	Advies	-
14. schouw woning	Advies	-
16. roofing onder golfplaten tuinhuis	Geen asbest	-
16.1 Code: MM06	Puntmonster	-

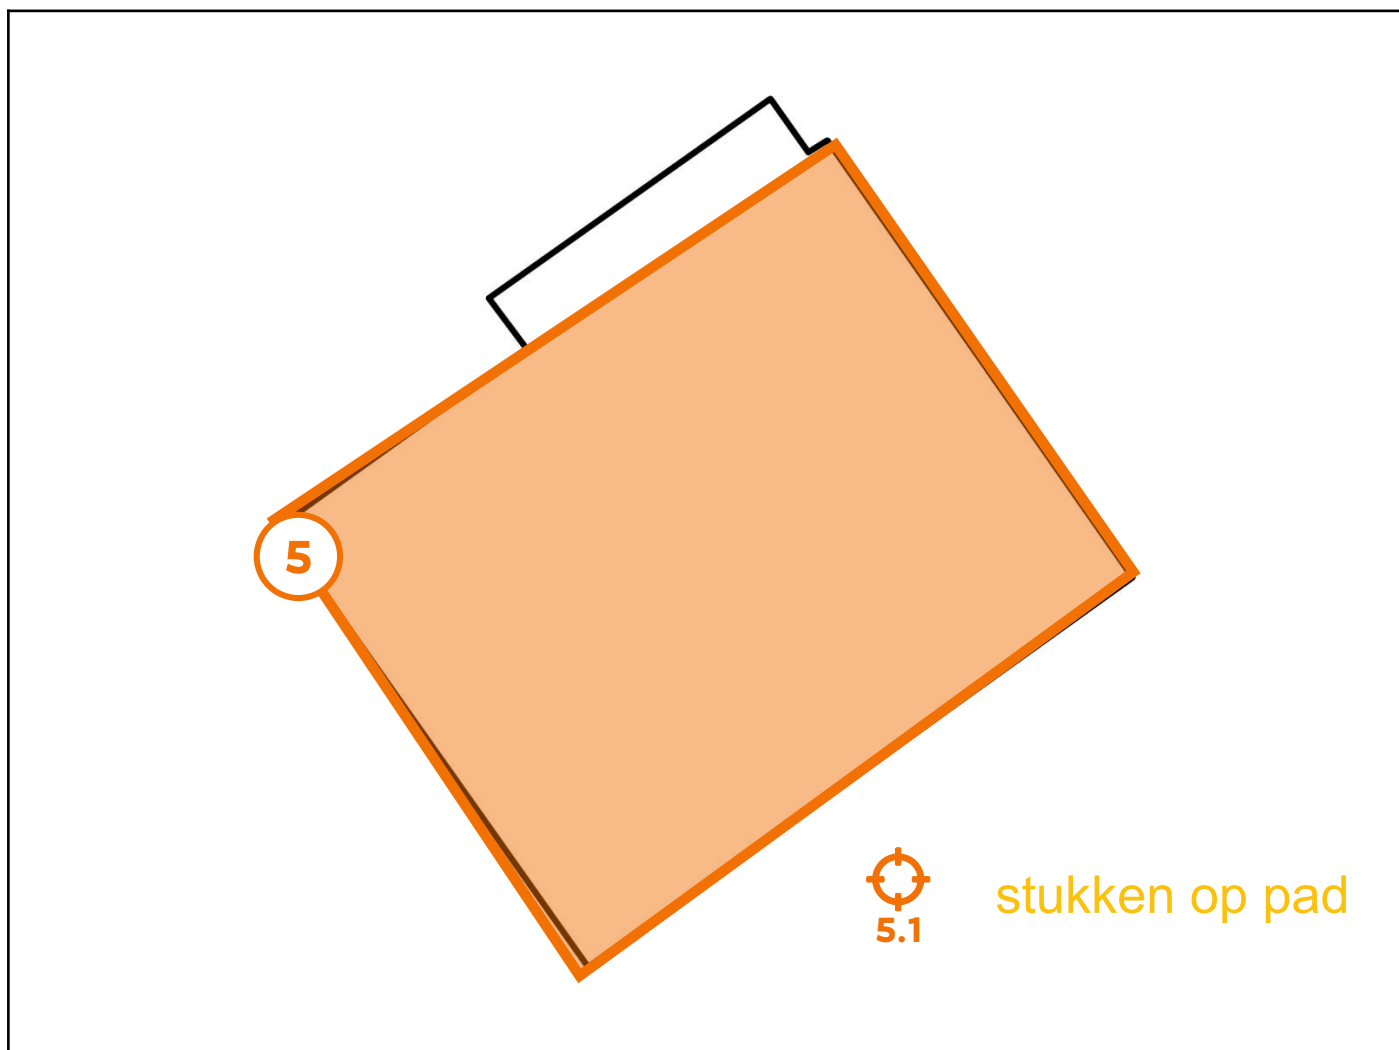
Plan 1.3: Hoofdgebouw plan

Beschrijving	Type	Actie
5. leien dakbedekking	Asbestmateriaal	Verwijderen
5.1 Code: MM01	Puntmonster	-

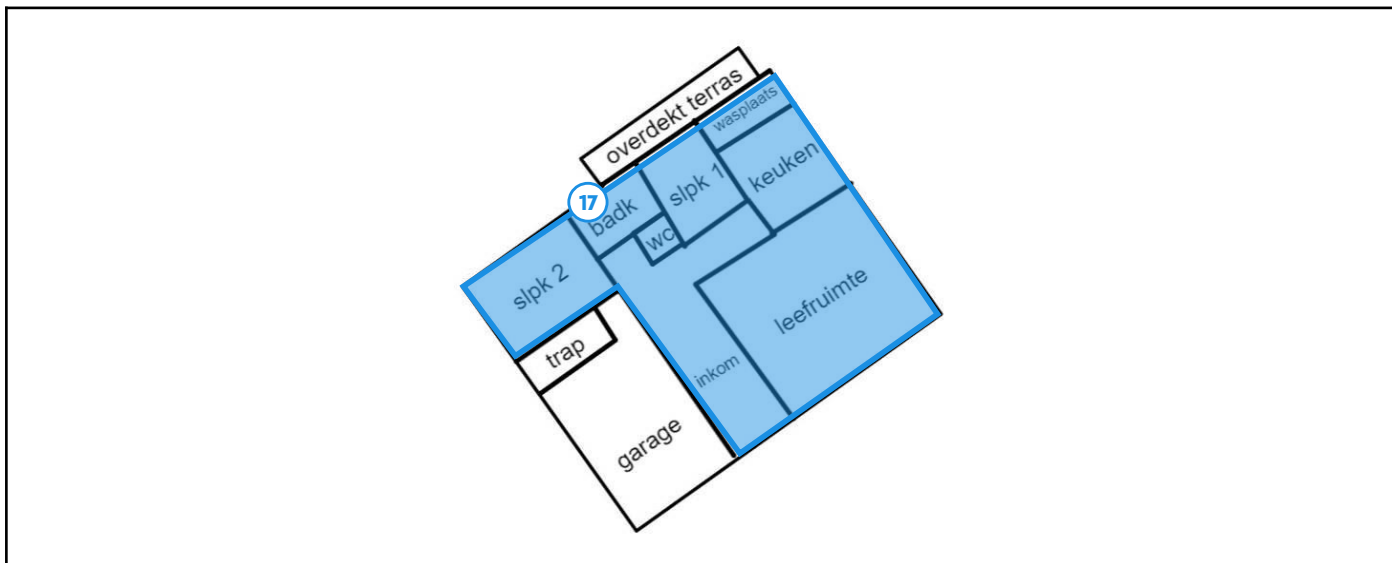
Plan 1.4: gelijkvloersplan

Beschrijving	Type	Actie
17. pleisterwerken plafond	Geen asbest	-

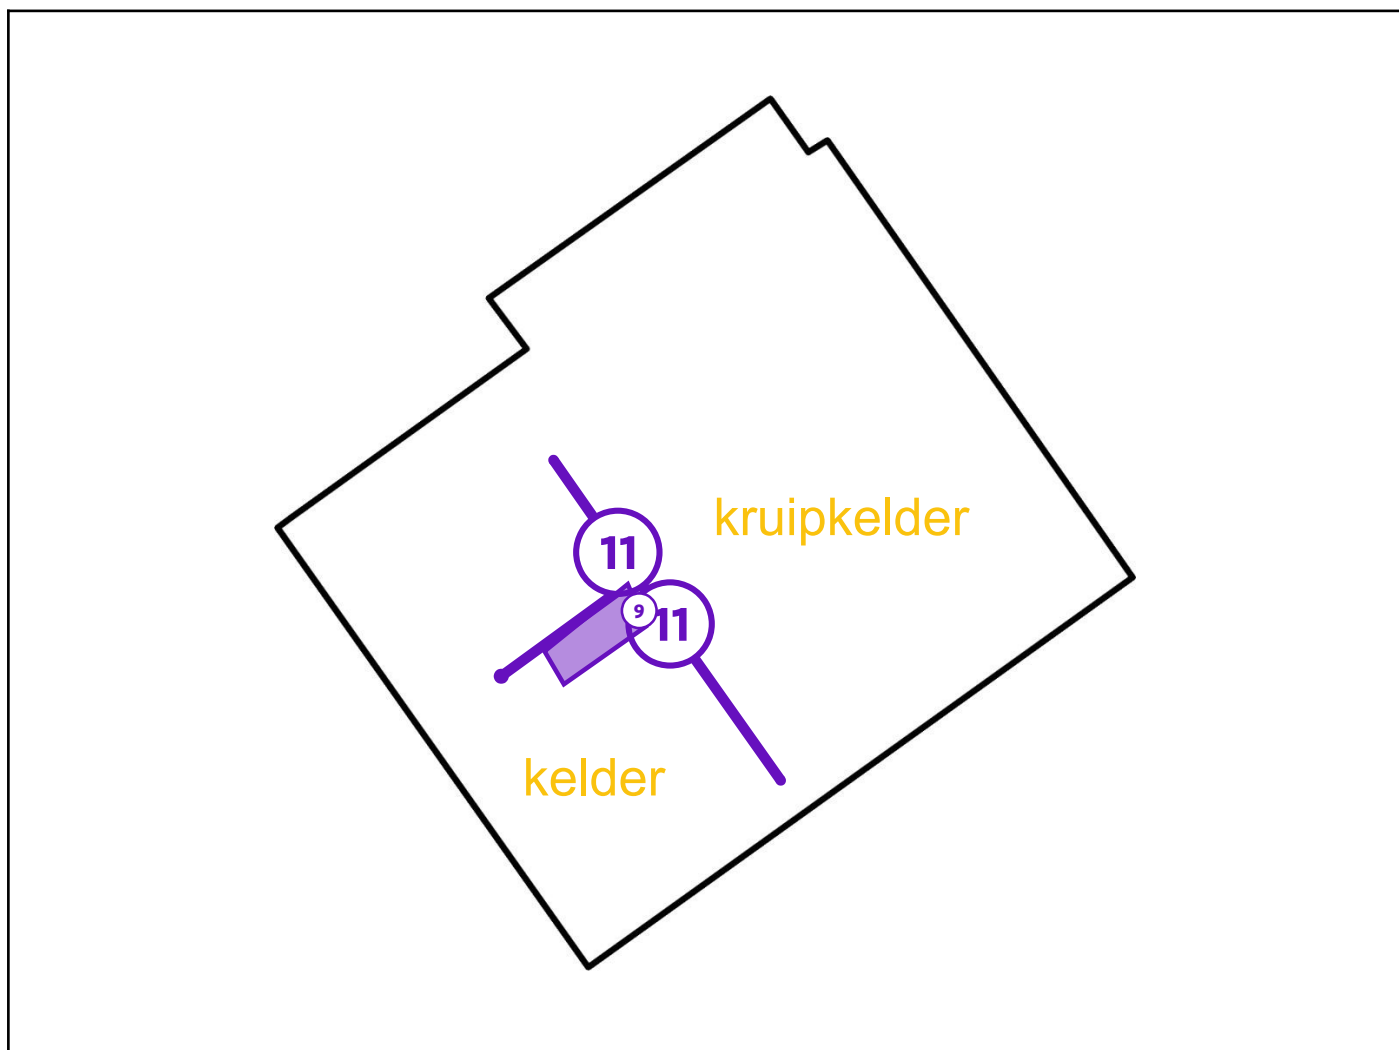
Plan 1.5: Hoofdgebouw plan

Beschrijving	Type	Actie
9. verwarmingsketel	Advies	-
11. leidingisolatie	Advies	-

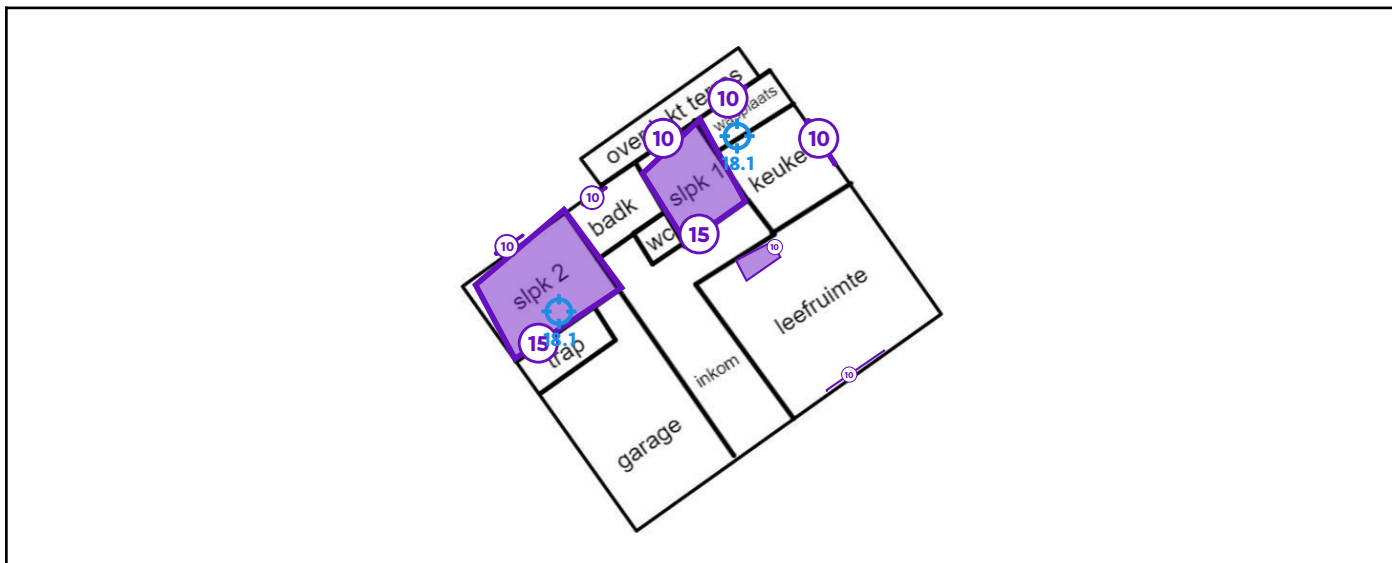
Plan 1.6: gelijkvloersplan

Beschrijving	Type	Actie
10. venster- en schouwtablet natuursteen	Advies	-
15. vloerzeil slaapkamers	Advies	-
18. pleisterwerken wanden	Geen asbest	-
18.1 Code: MM03	Mengmonster	-

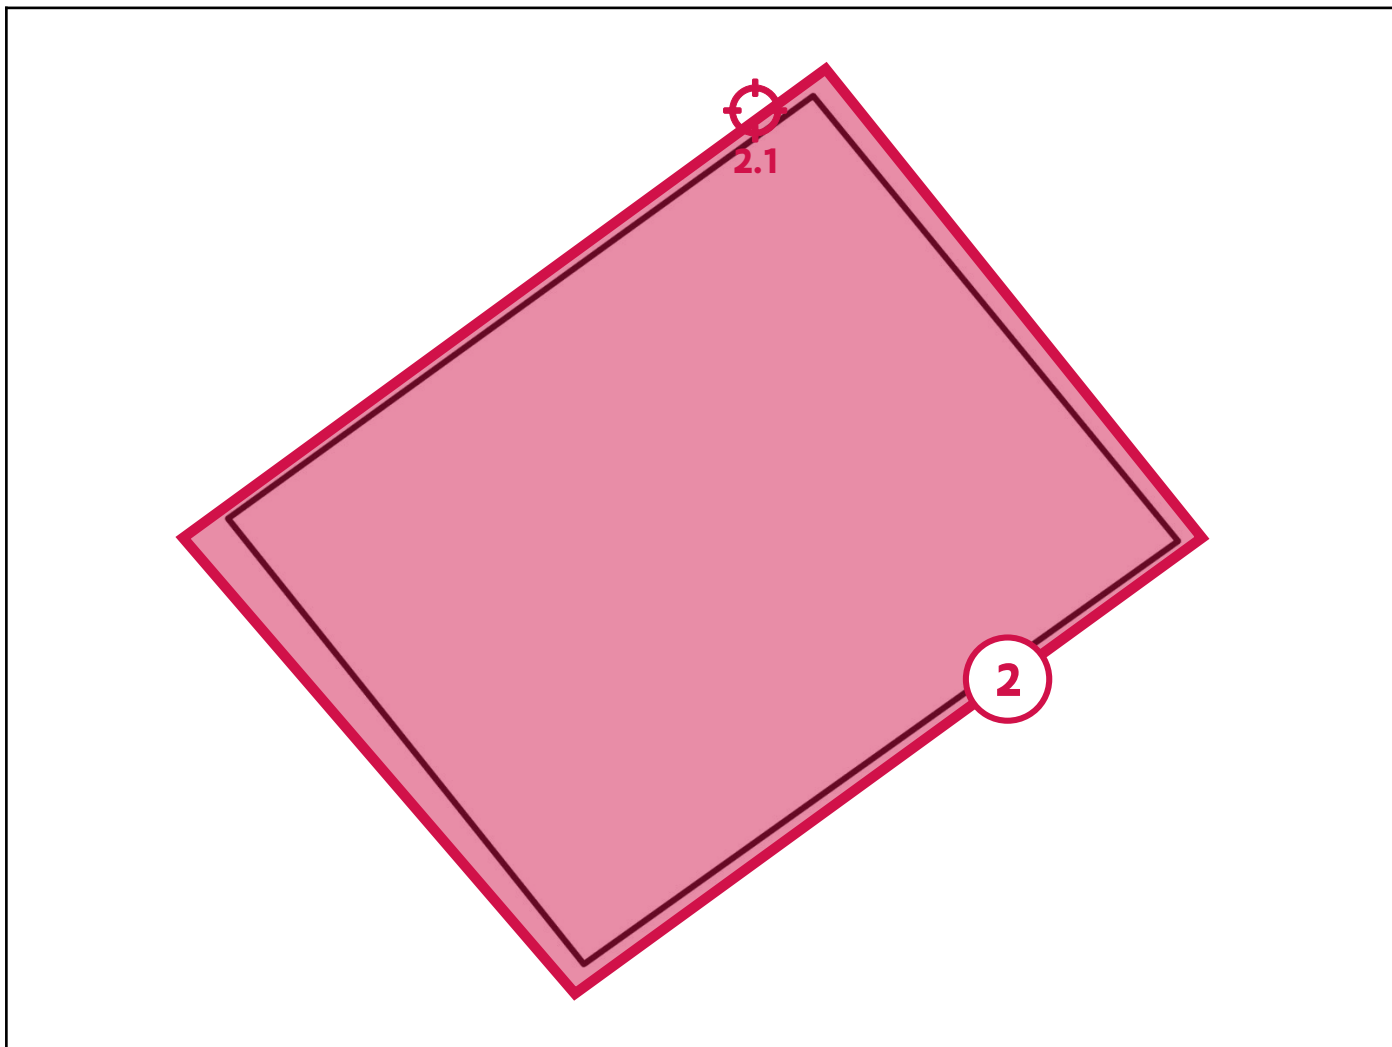
Plan 2.1: Constructie plan

Beschrijving	Type	Actie
2. golfplaten tuinhuis	Asbestmateriaal	Dringend verwijderen
2.1 Code: MM02	Puntmonster	-

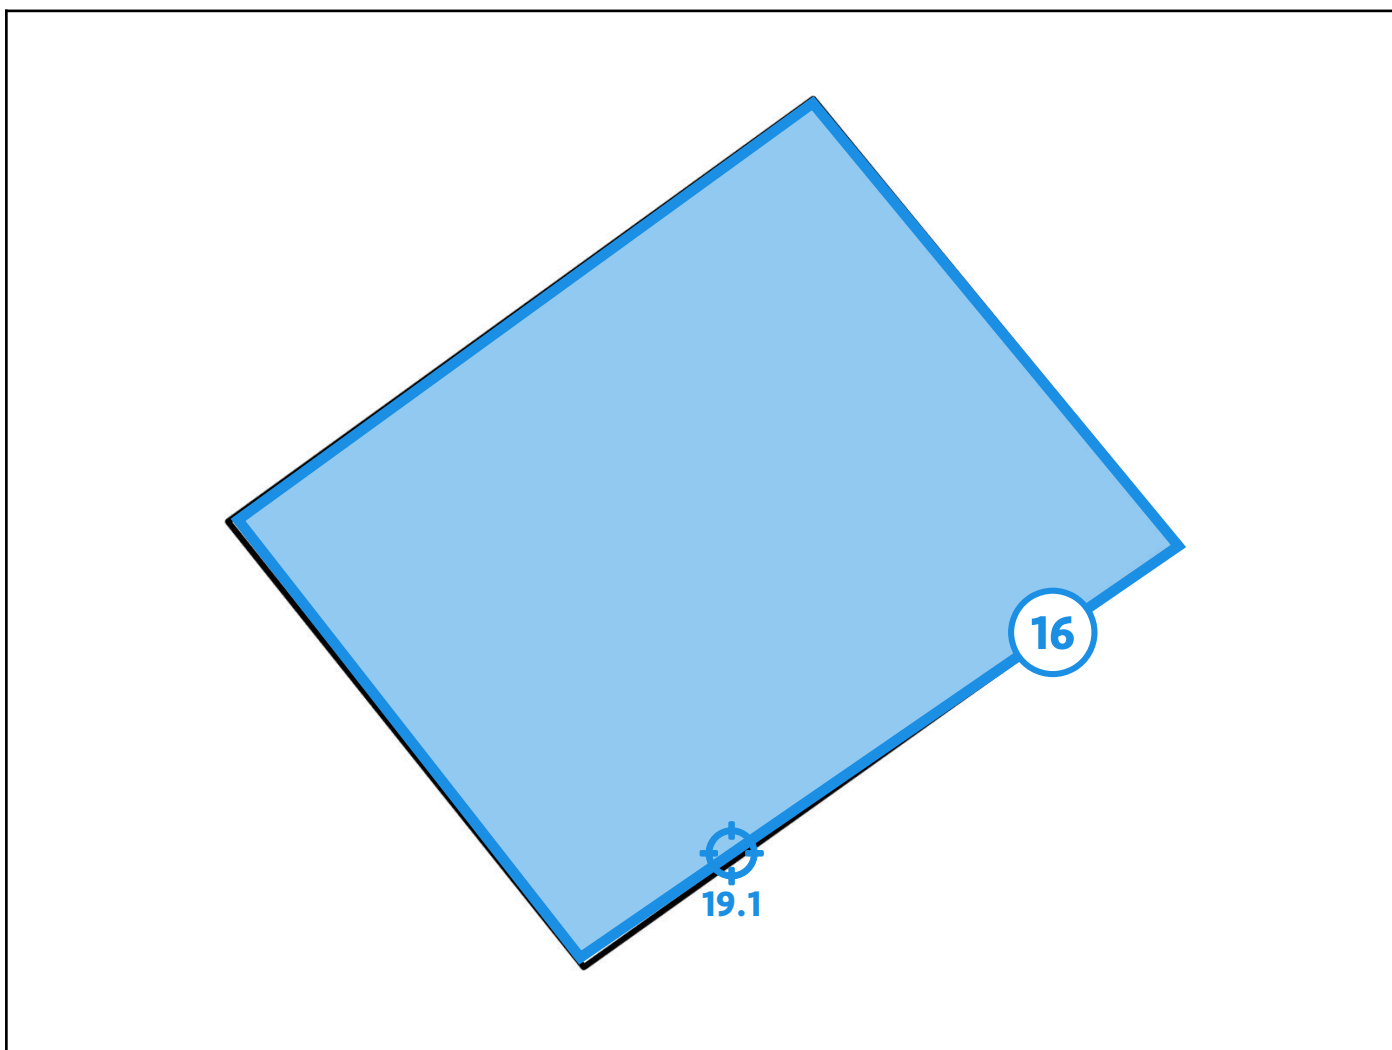
Plan 2.2: Constructie plan

Beschrijving	Type	Actie
16. roofing onder golfplaten tuinhuis	Geen asbest	-
19. Mastiek rond ramen	Geen asbest	-
19.1 Code: MM05	Puntmonster	-

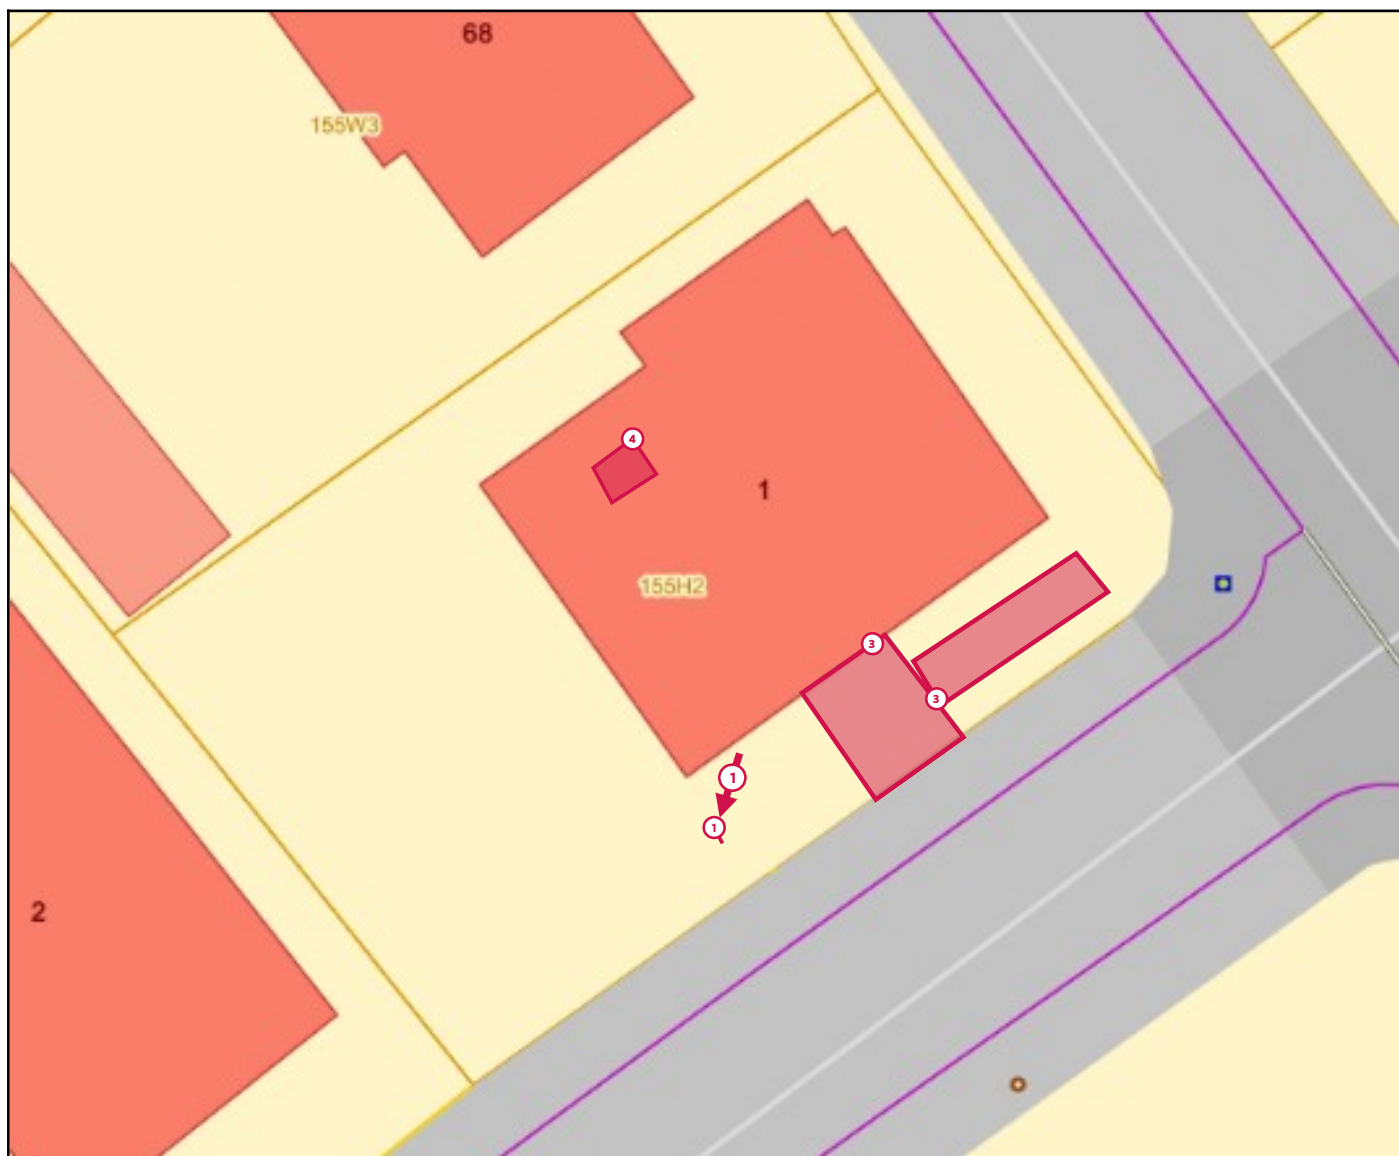
Plan 3.1: Vaststellingen buiten de constructies

Beschrijving	Type	Actie
1. afboording naast oprit	Asbestmateriaal	Dringend verwijderen
3. dakbekleding	Asbestmateriaal	Dringend verwijderen
4. resten lei-plannen en lei-nokken	Asbestmateriaal	Dringend verwijderen
