# Asbestinventarisatetest

Kastanjelaan 50, 8400 Oostende

Attestnummer : 20240227-000161.000

Uitgegeven op : 27.02.2024

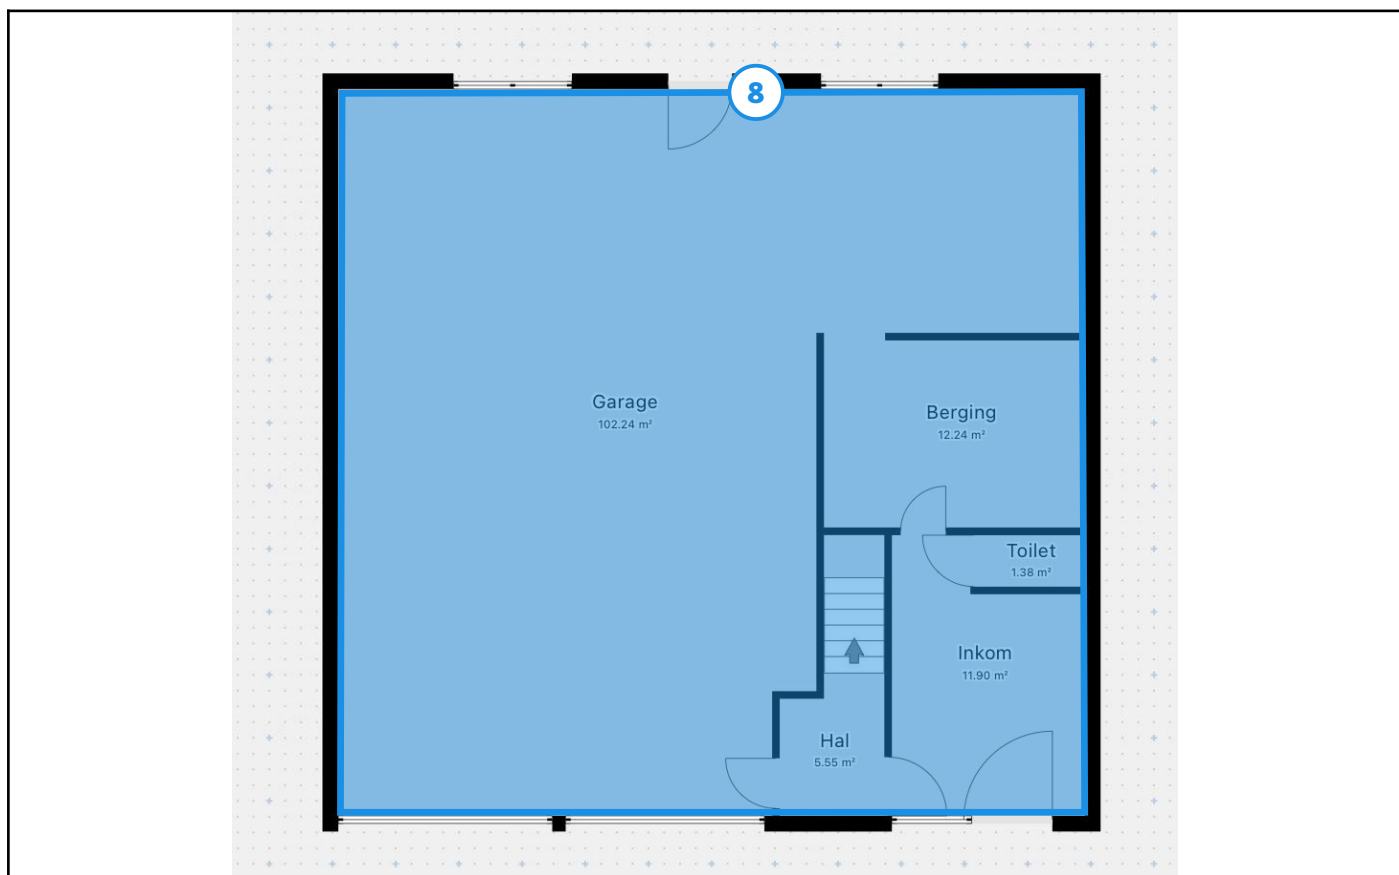
## Plan 1.2: Gelijkvloers (kopie)

| Beschrijving | Type | Actie |
|---|---|---|
| 8. Pleister plafond | Geen asbest | - |

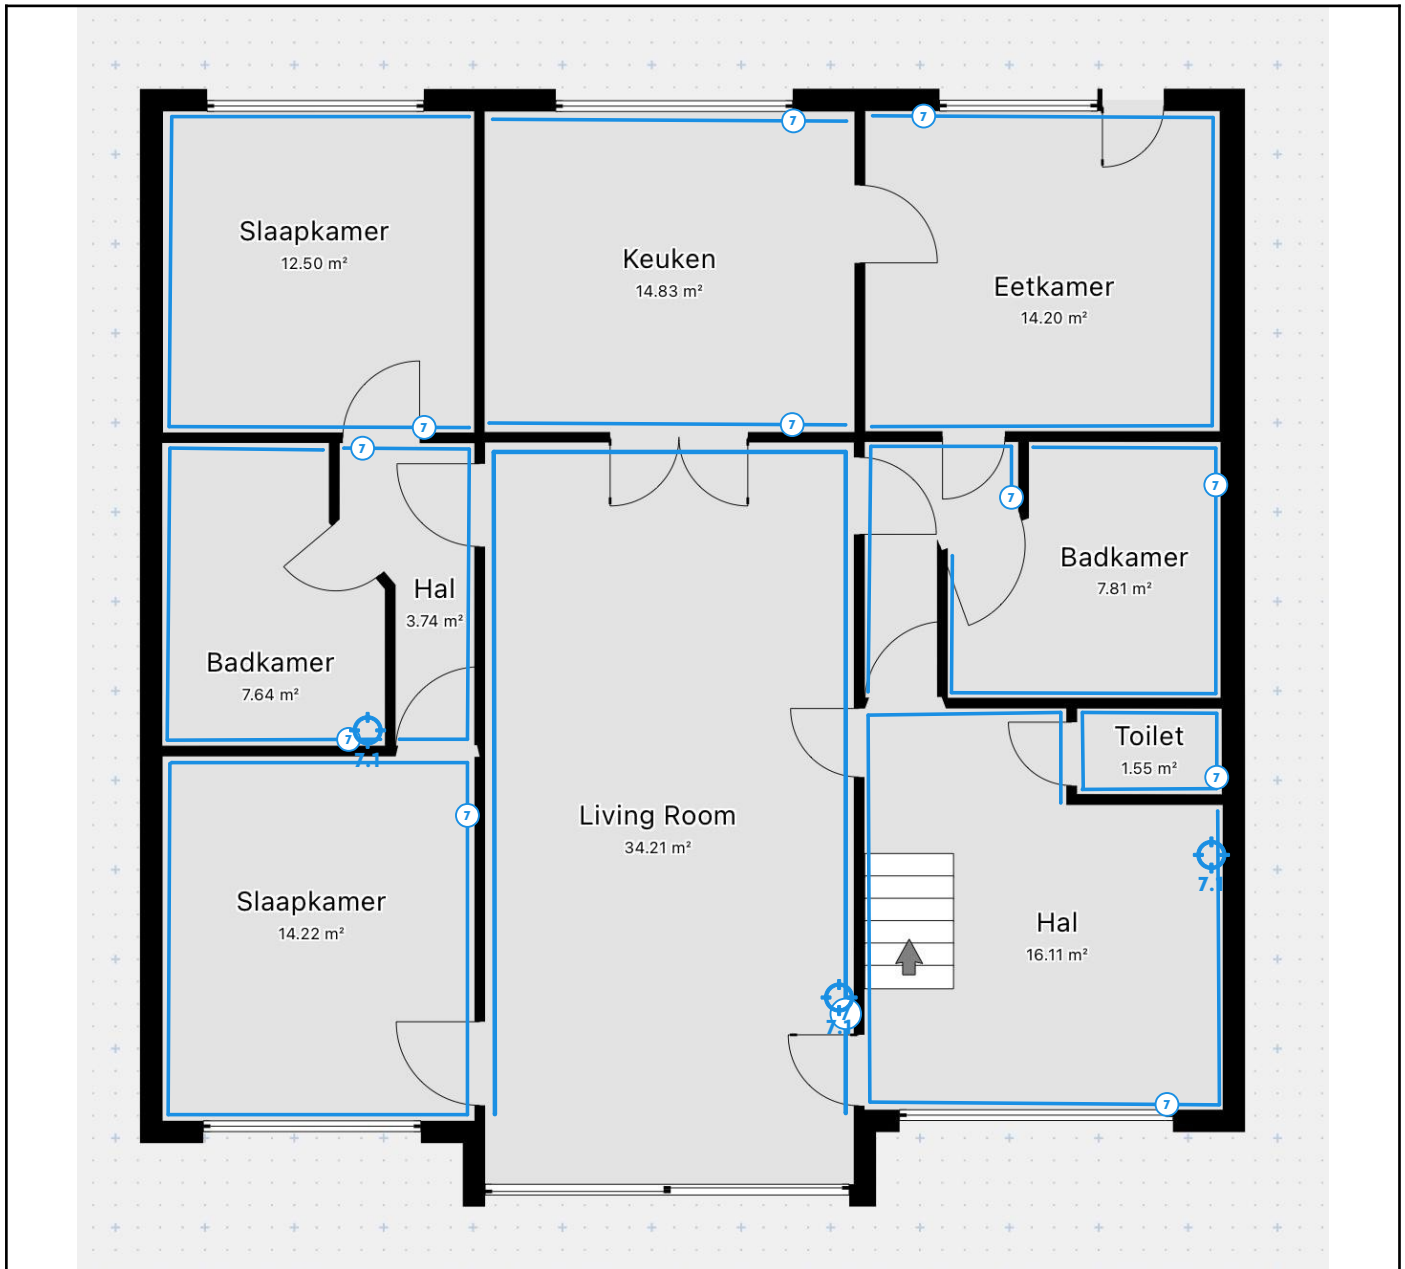
## Plan 1.3: Eerste verdieping

| Beschrijving | Type | Actie |
|---|---|---|
| 7.1 Code: MM01 | Mengmonster | - |

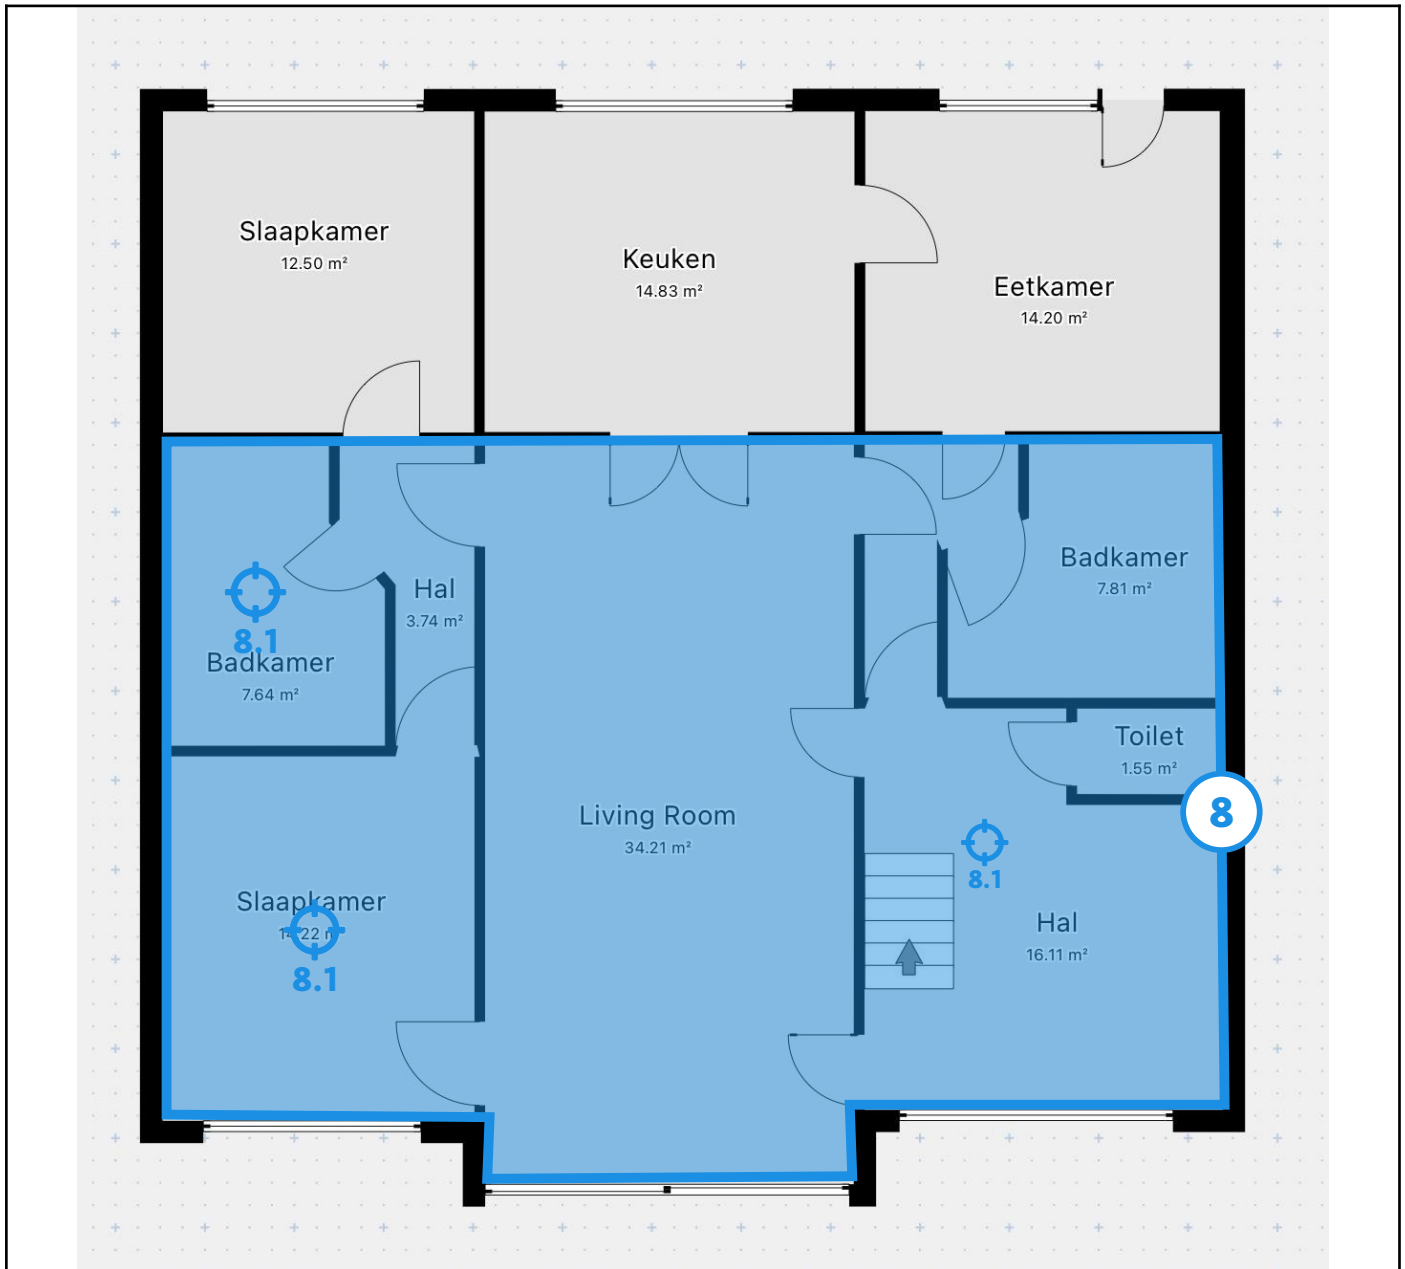
## Plan 1.4: Eerste verdieping (kopie)

| Beschrijving | Type | Actie |
|---|---|---|
| 8.1 Code: MM02 | Mengmonster | - |

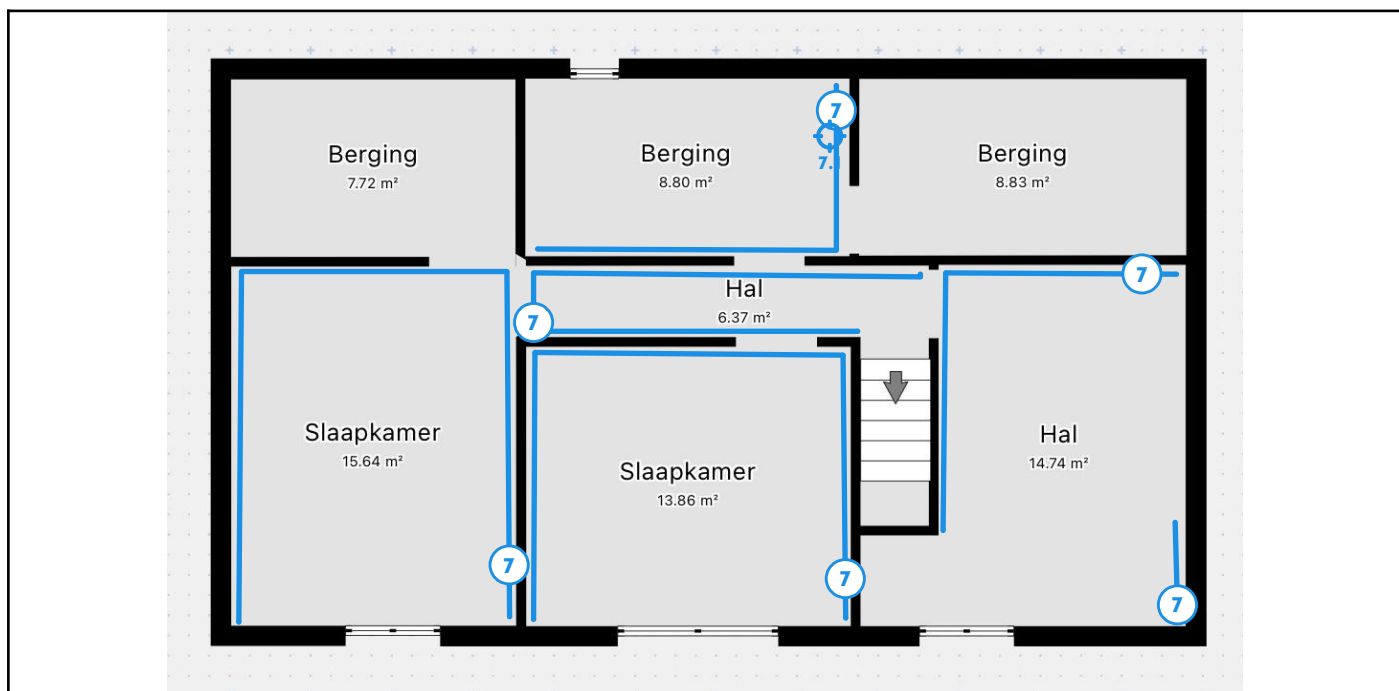
## Plan 1.5: Tweede verdieping

| Beschrijving | Type | Actie |
|---|---|---|
| 7.1 Code: MM01 | Mengmonster | - |
