Asbestinventarisatetest

Lijsterbeslaan 61, 8400 Oostende

Attestnummer : 20240604-000304.000

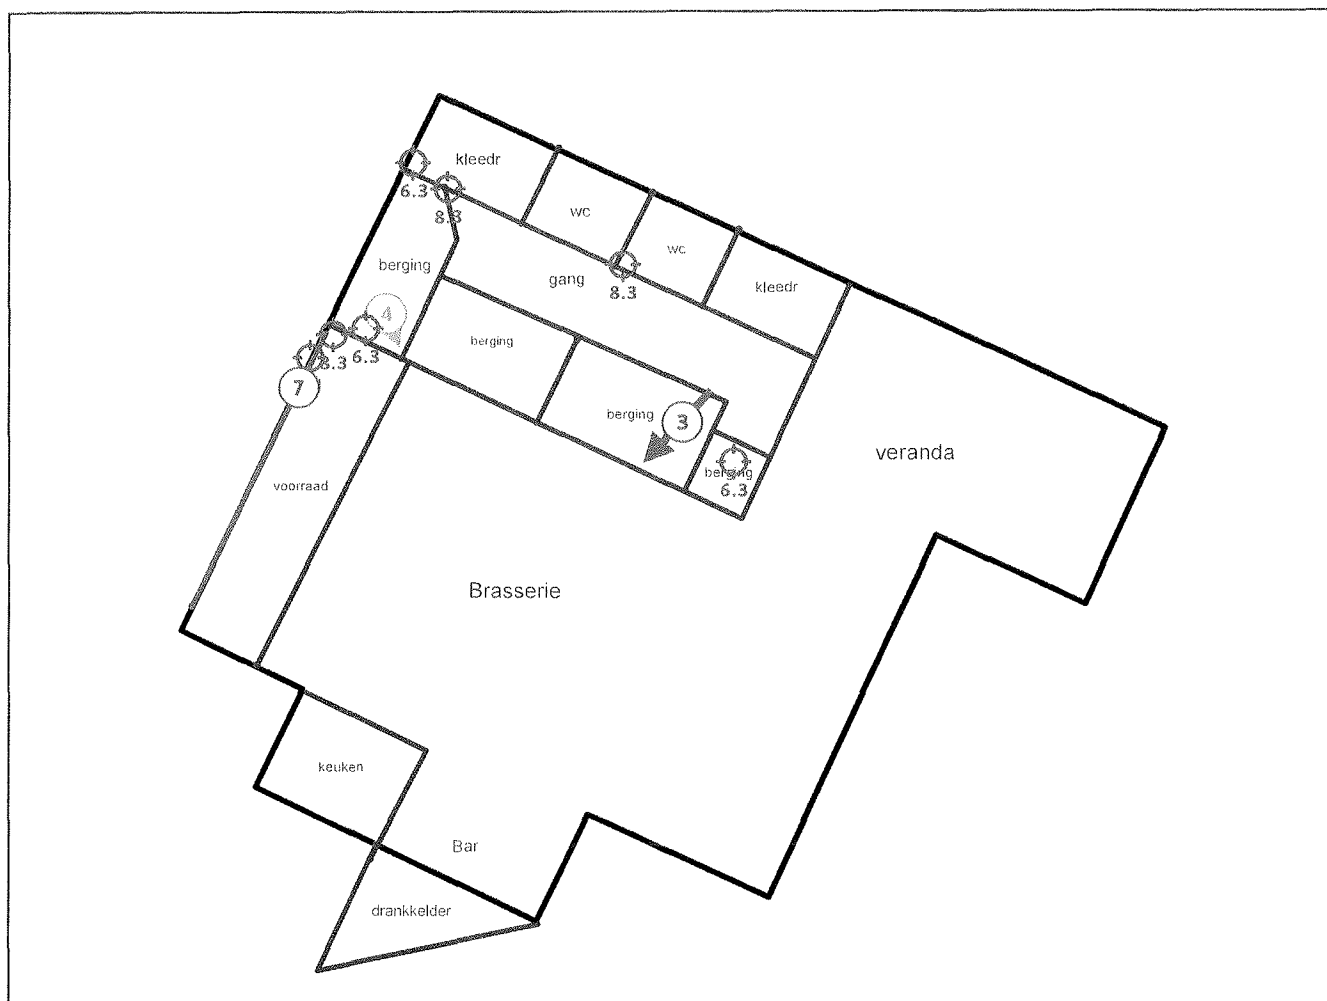
Plan 1.1: Hoofdgebouw kelder

Beschrijving	Type	Actie
3. roetschuif	Asbestmateriaal	Verwijderen
4. bakeliet	Asbestmateriaal	Zorgvuldig beheren
6. pleister plafond	Geen asbest	-
6.3 Code: M8 v-1	Mengmonster	-
7. mastiek glas/raam	Geen asbest	-
7.1 Code: M9	Puntmonster	-
8. pleisterwerk muur	Geen asbest	-

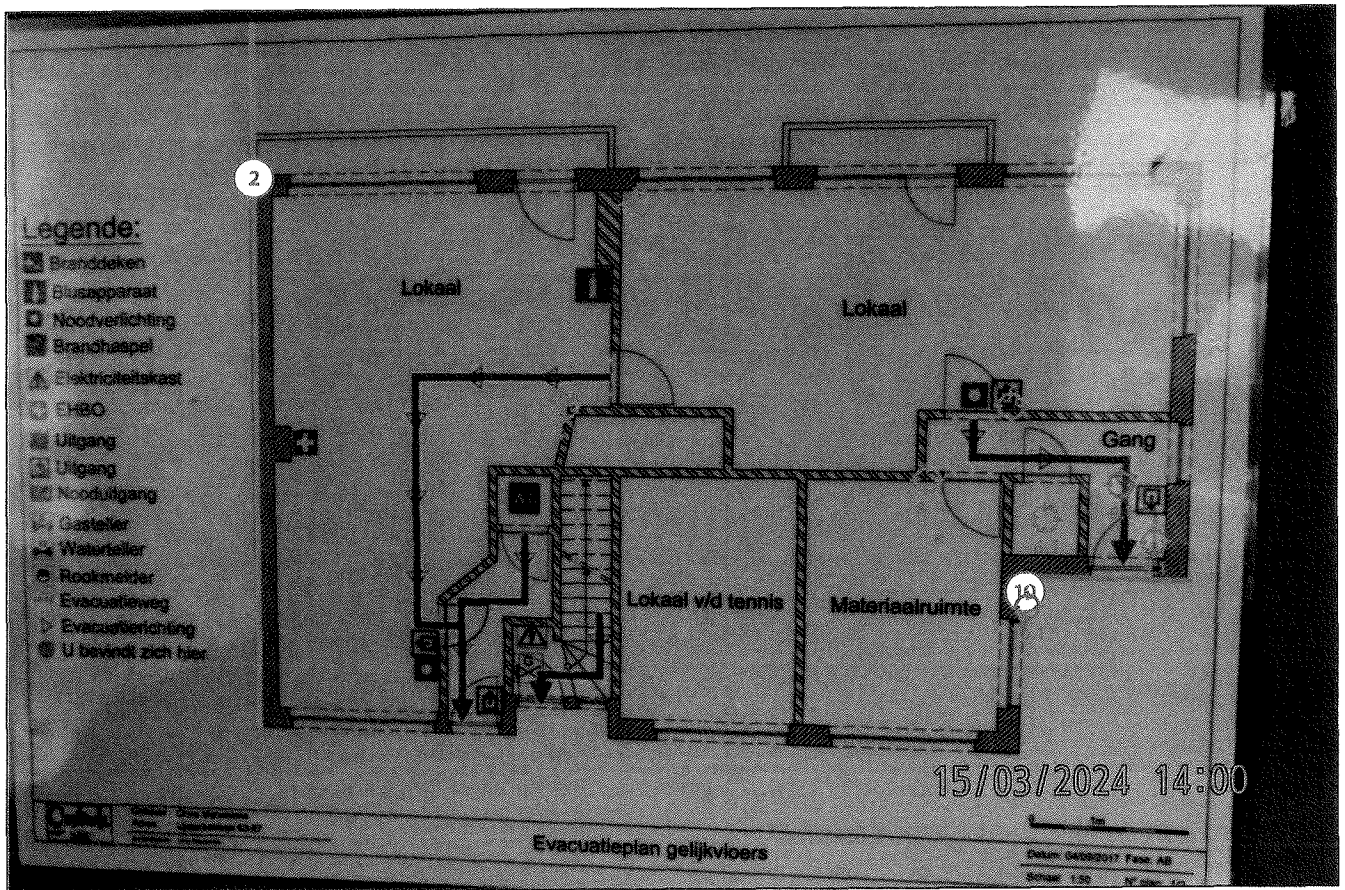
Plan 1.2: glv

Beschrijving	Type	Actie
2. gevelleien zijgevel burens	Asbestmateriaal	Verwijderen
6. pleister plafond	Geen asbest	-
6.1 Code: M2 v0	Mengmonster	-
8. pleisterwerk muur	Geen asbest	-
8.1 Code: M1 v0	Mengmonster	-
9. vinyl	Geen asbest	-
9.1 Code: M3	Puntmonster	-
10. roofing gevel	Geen asbest	-

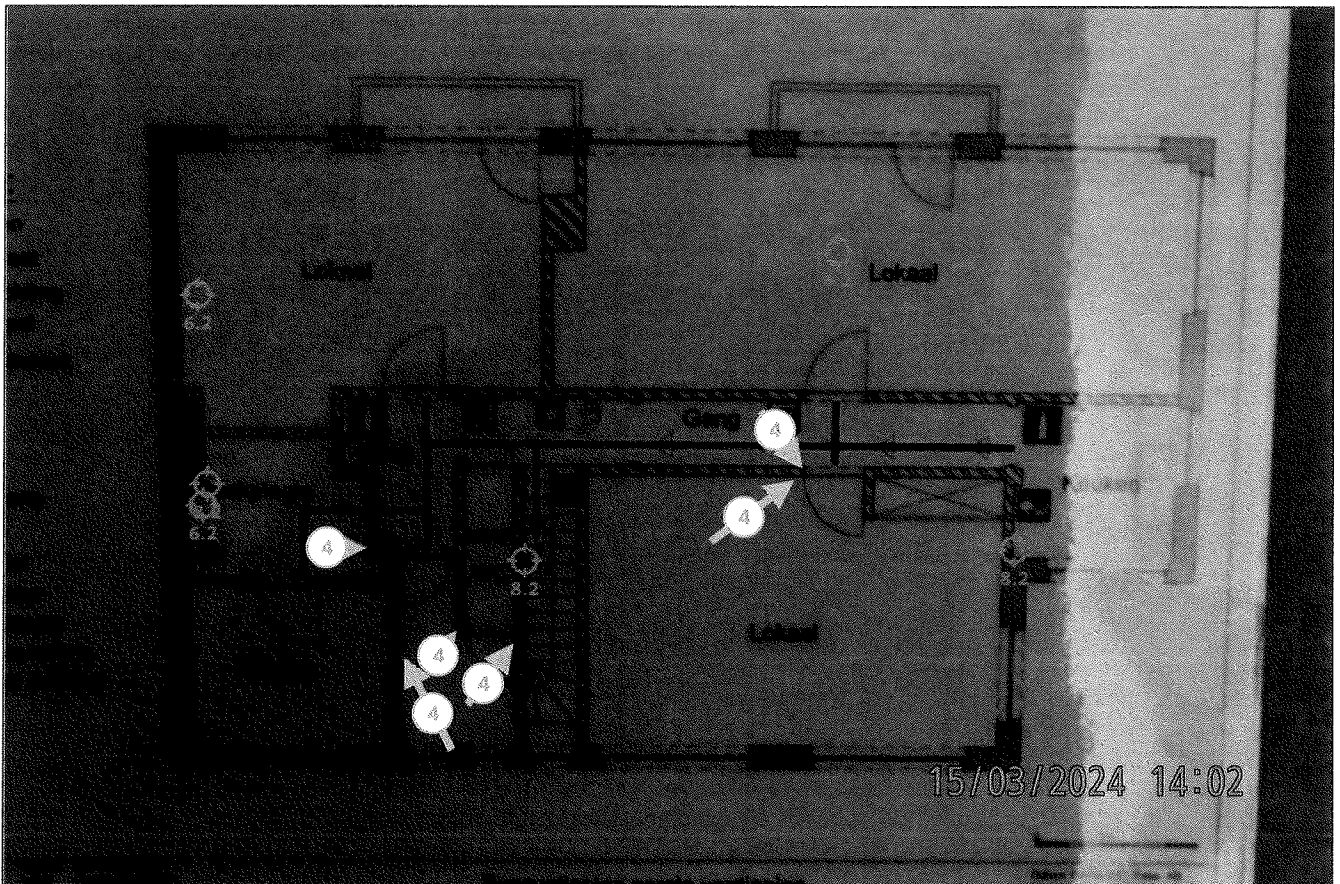
Plan 1.3: v1

Beschrijving	Type	Actie
4. bakeliet	Asbestmateriaal	Zorgvuldig beheren
6. pleister plafond	Geen asbest	-
6.2 Code: M5 v1	Mengmonster	-
8. pleisterwerk muur	Geen asbest	-
8.2 Code: M4 v1	Mengmonster	-

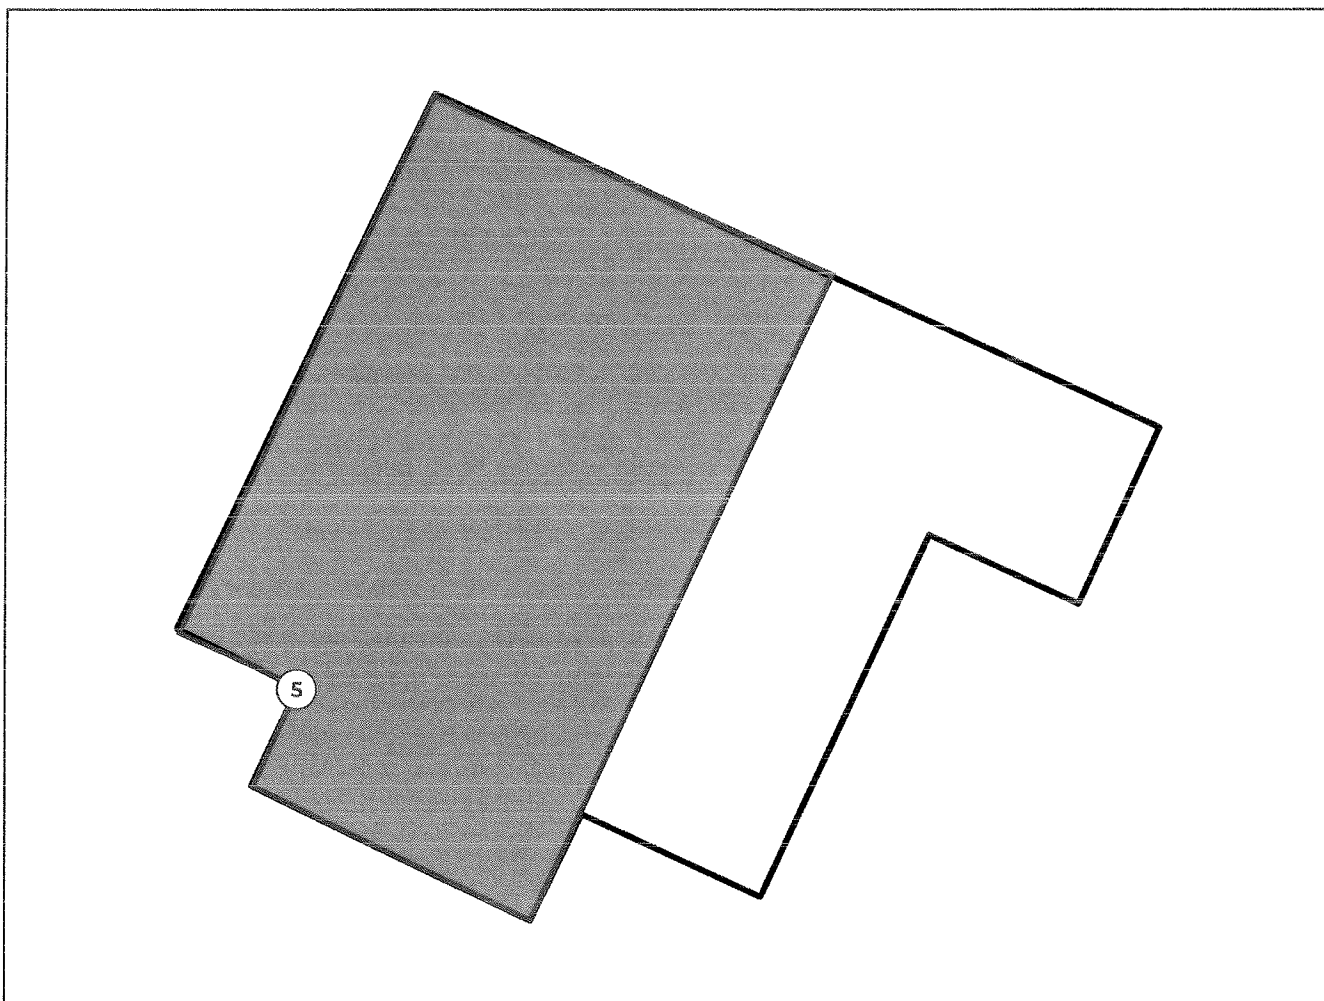
Plan 1.4: dak

Beschrijving	Type	Actie
5. dak	Beperking	-
