# Asbestinventarisatetest

Euphrosina Beernaertstraat 122, 8400 Oostende

Attestnummer : 20240923-000441.000

Uitgegeven op : 23.09.2024

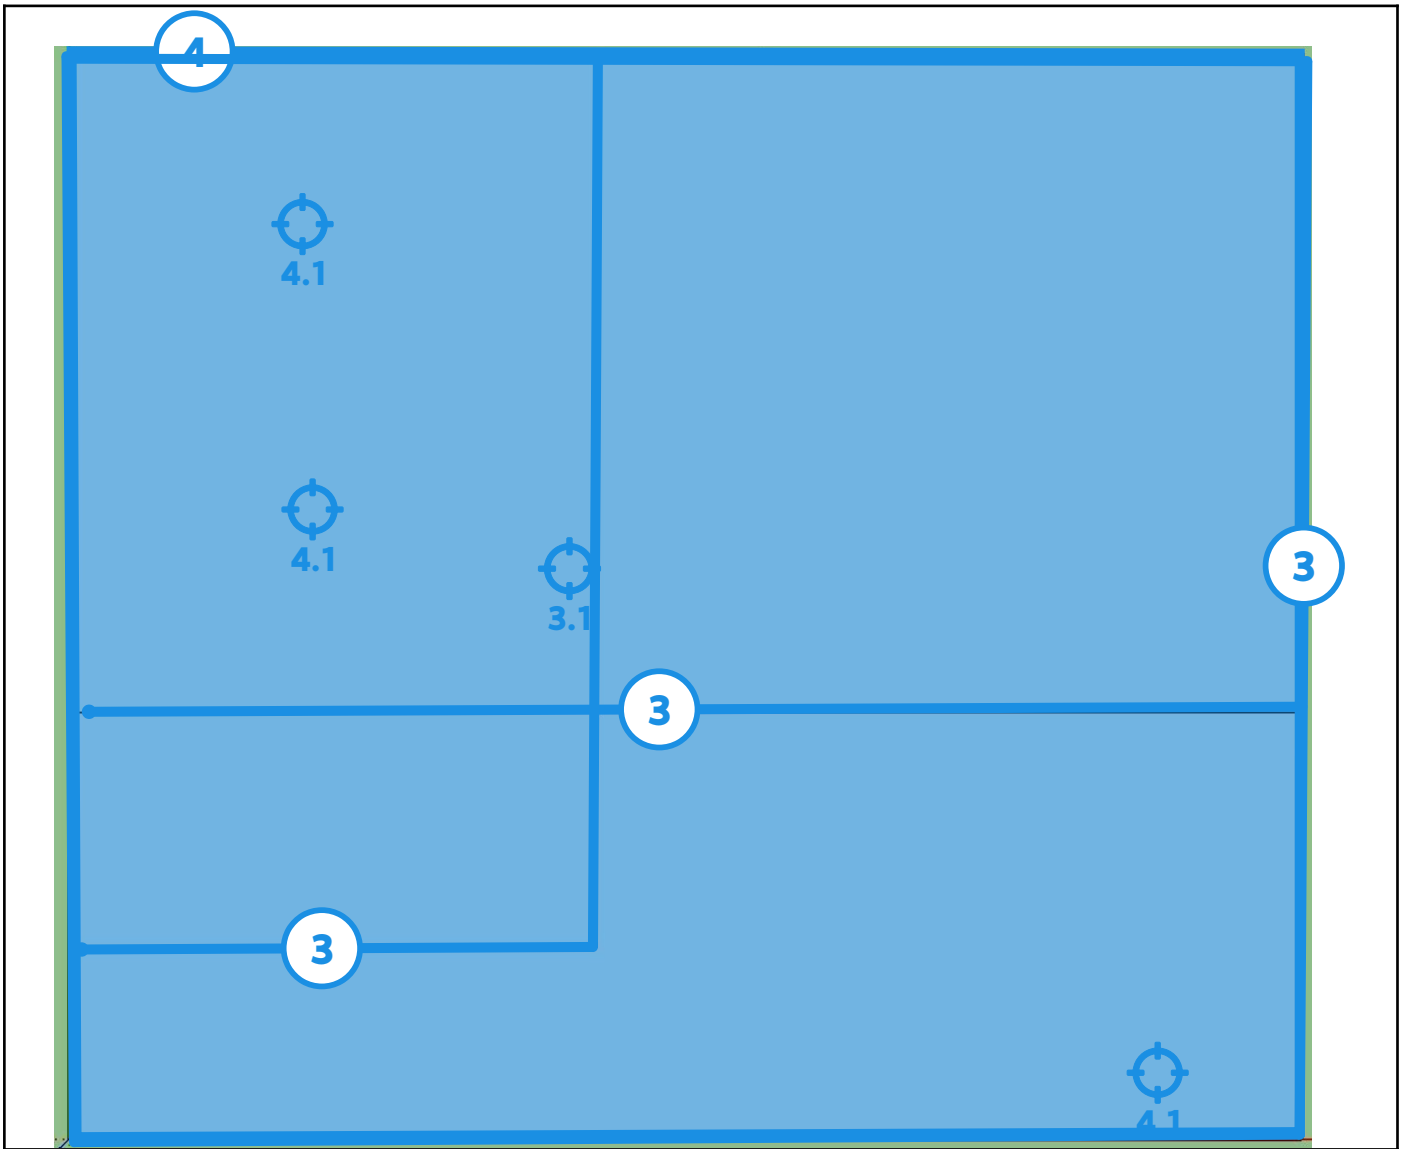
## Plan 1.2: Gelijkvloers

Beschrijving	Type	Actie
3. Pleisterwerk wanden	Geen asbest	-
3.1 Code: 001	Mengmonster	-
4. Pleisterwerk plafonds	Geen asbest	-
4.1 Code: 002	Mengmonster	-

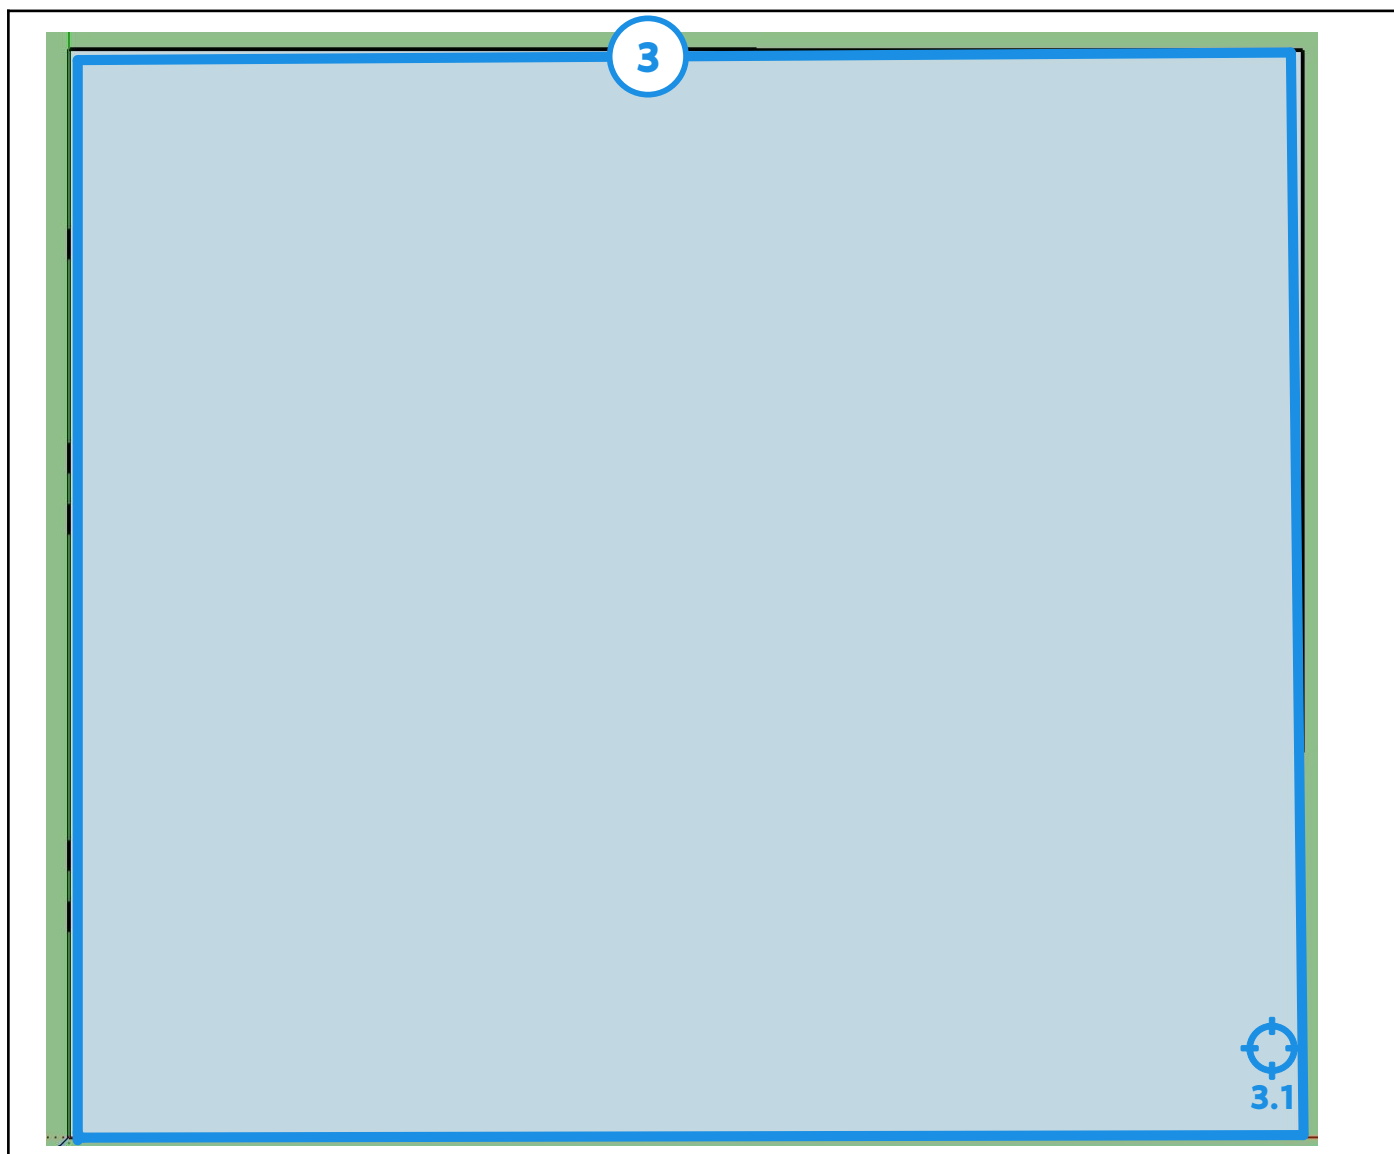
## Plan 1.3: Badkamer

Beschrijving	Type	Actie
3. Pleisterwerk wanden	Geen asbest	-
3.1 Code: 001	Mengmonster	-

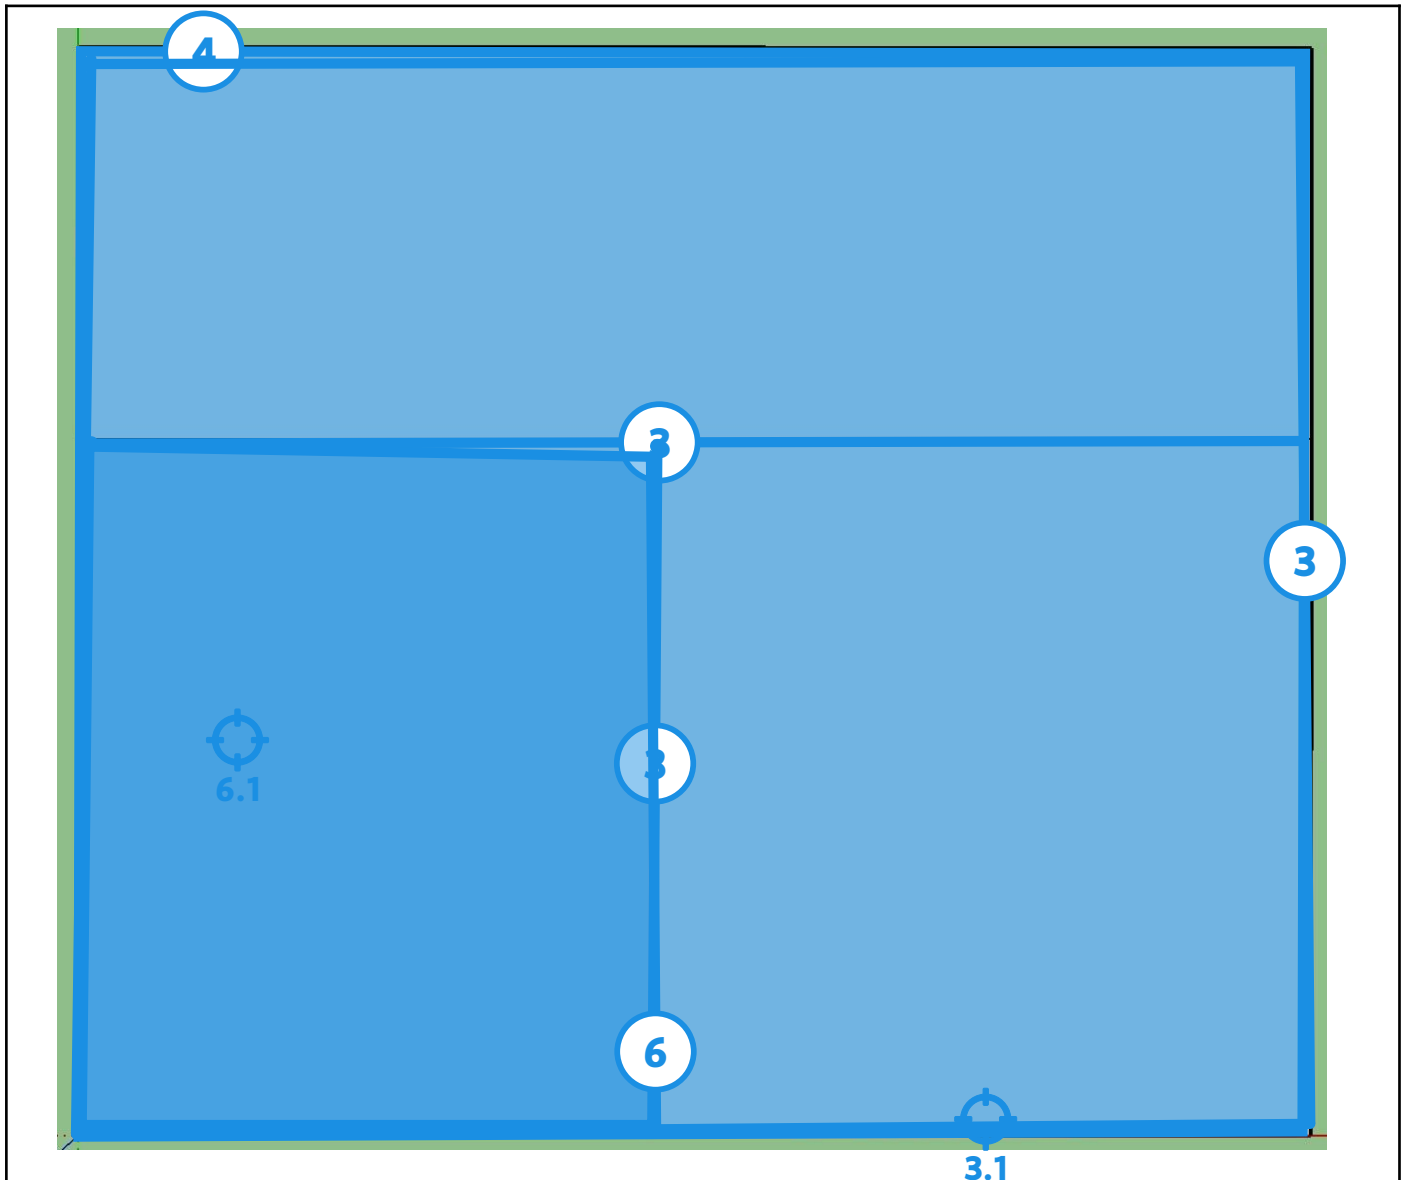
## Plan 1.4: 1ste verdieping

Beschrijving	Type	Actie
3. Pleisterwerk wanden	Geen asbest	-
3.1 Code: 001	Mengmonster	-
4. Pleisterwerk plafonds	Geen asbest	-
6. Vloerzeil	Geen asbest	-
6.1 Code: 003	Puntmonster	-

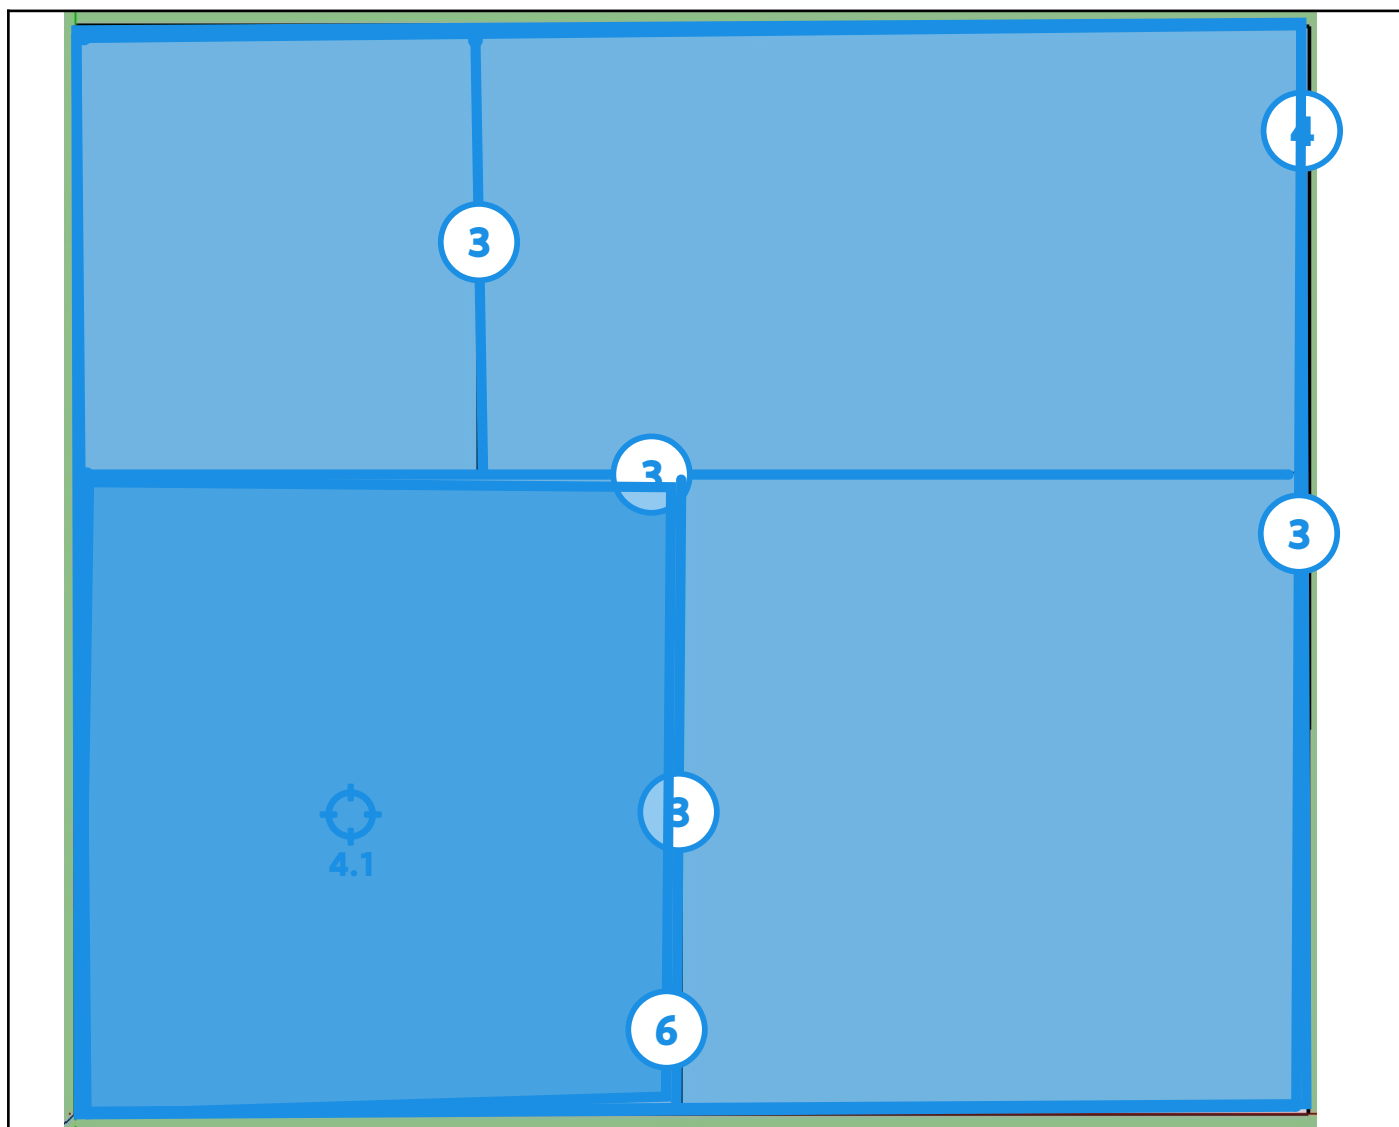
## Plan 1.5: 2de verdieping

Beschrijving	Type	Actie
3. Pleisterwerk wanden	Geen asbest	-
4. Pleisterwerk plafonds	Geen asbest	-
4.1 Code: 002	Mengmonster	-
6. Vloerzeil	Geen asbest	-
