# Asbestinventarisatetest

Borrewaterstraat 42, 2170 Antwerpen

Attestnummer : 20240716-000012.000

**Niet-asbestveilig**

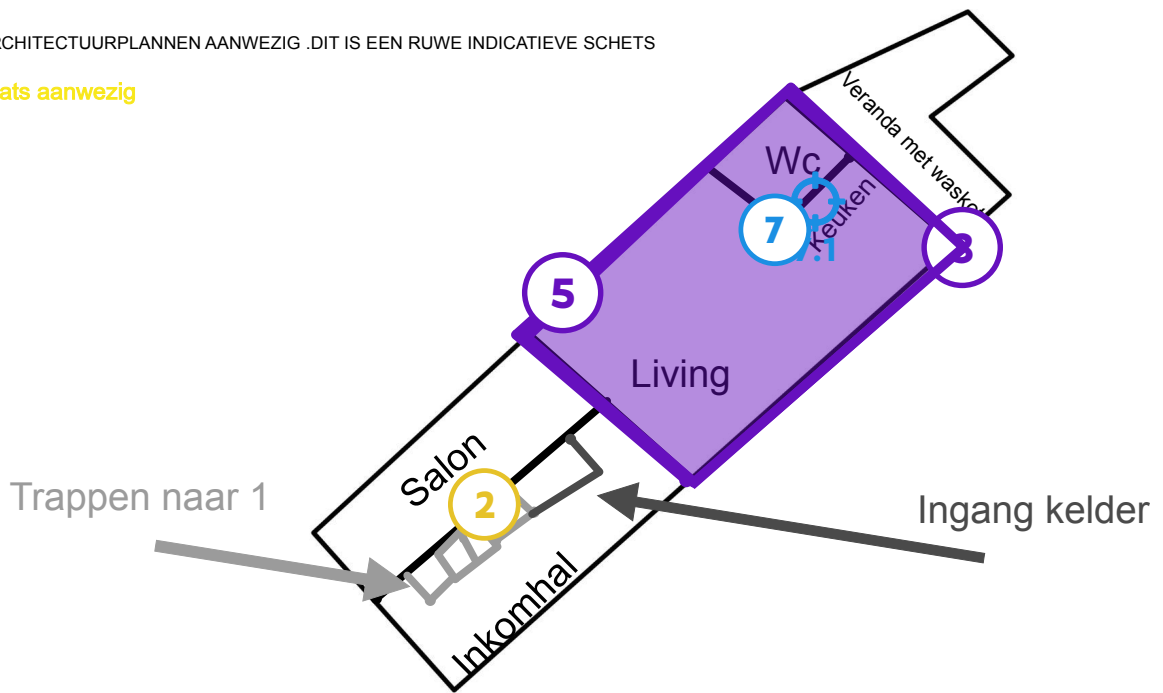
## Plan 1.2: Gv\_plan

Beschrijving	Type	Actie
2. bakkeliet stopcontacten en schakelaars	Asbestmateriaal	Zorgvuldig beheren
3. Plafond - hout	Advies	-
5. muren afgewerkt met houten platen	Advies	-
7. Keuken - Bituumlaagje spoelbak	Geen asbest	-
7.1 Code: mm06	Puntmonster	-

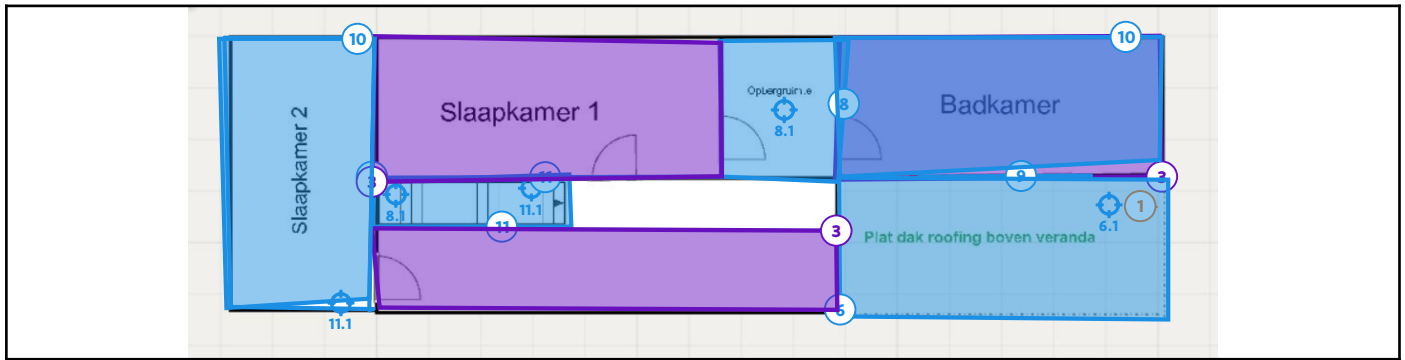
## Plan 1.3: V1\_plan

Beschrijving	Type	Actie
1. Cementbuis	Asbestmateriaal	<b>Verwijderen</b>
3. Plafond - hout	Advies	-
6. plat dak veranda - roofing	Geen asbest	-
6.1 Code: MM03	Puntmonster	-
8. Pleisterwerk plafond	Geen asbest	-
8.1 Code: MM02	Mengmonster	-
9. kit aan de ramen	Geen asbest	-
10. Vloerzeilen	Geen asbest	-
11. Pleisterwerk muren	Geen asbest	-
11.1 Code: MM01	Mengmonster	-

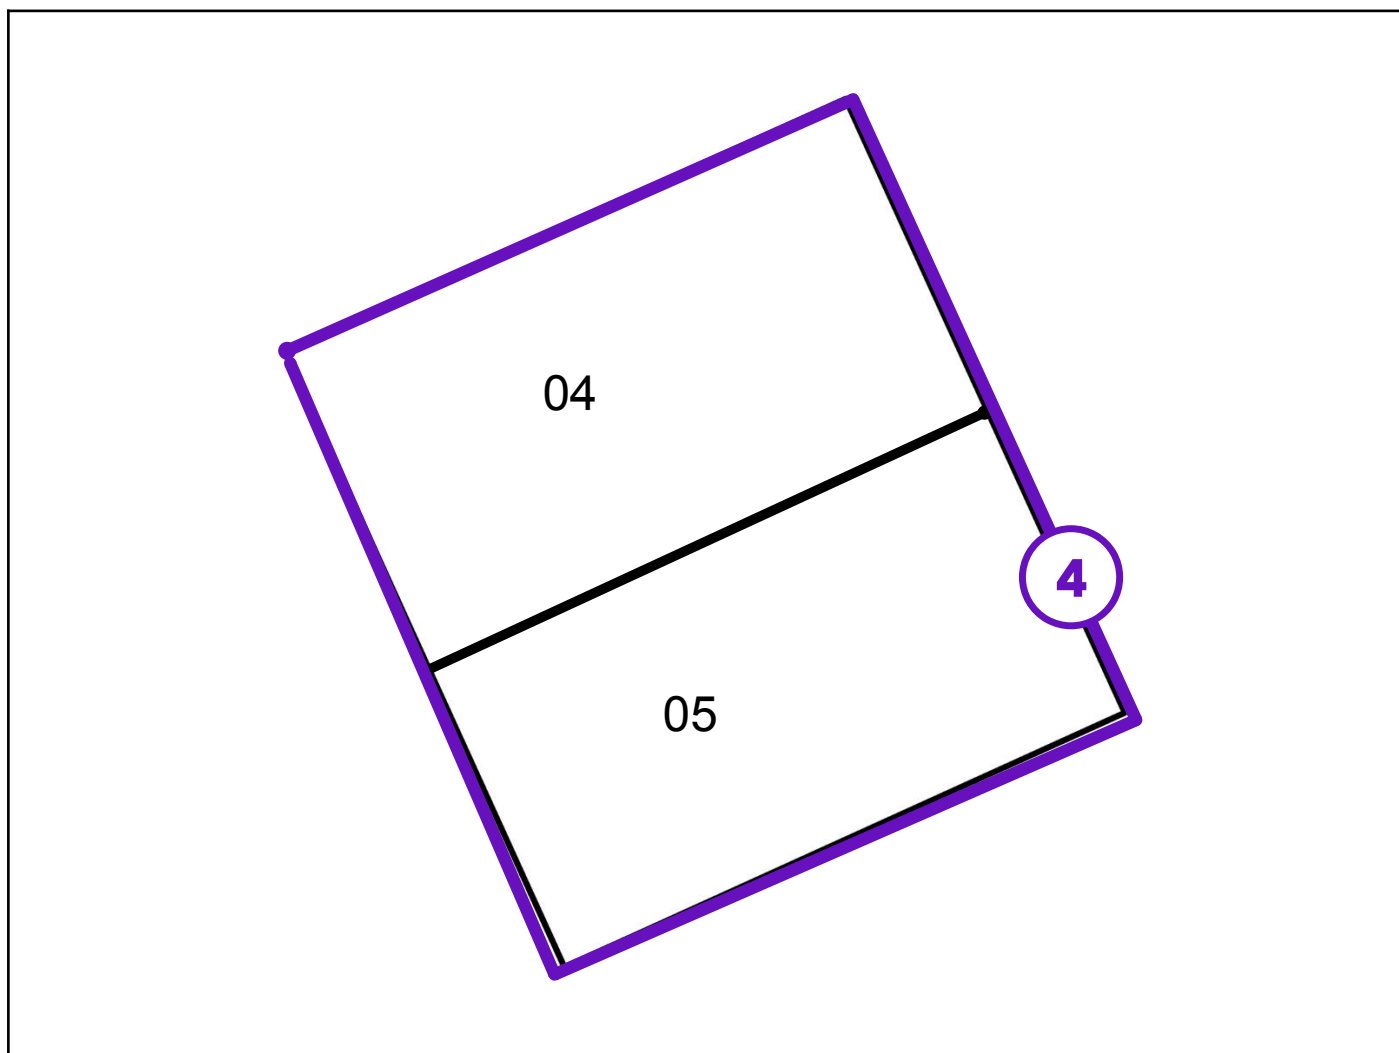
## Plan 2.1: Garages\_04-05\_plan

Beschrijving	Type	Actie
4. Garages - bakstenen	Advies	-

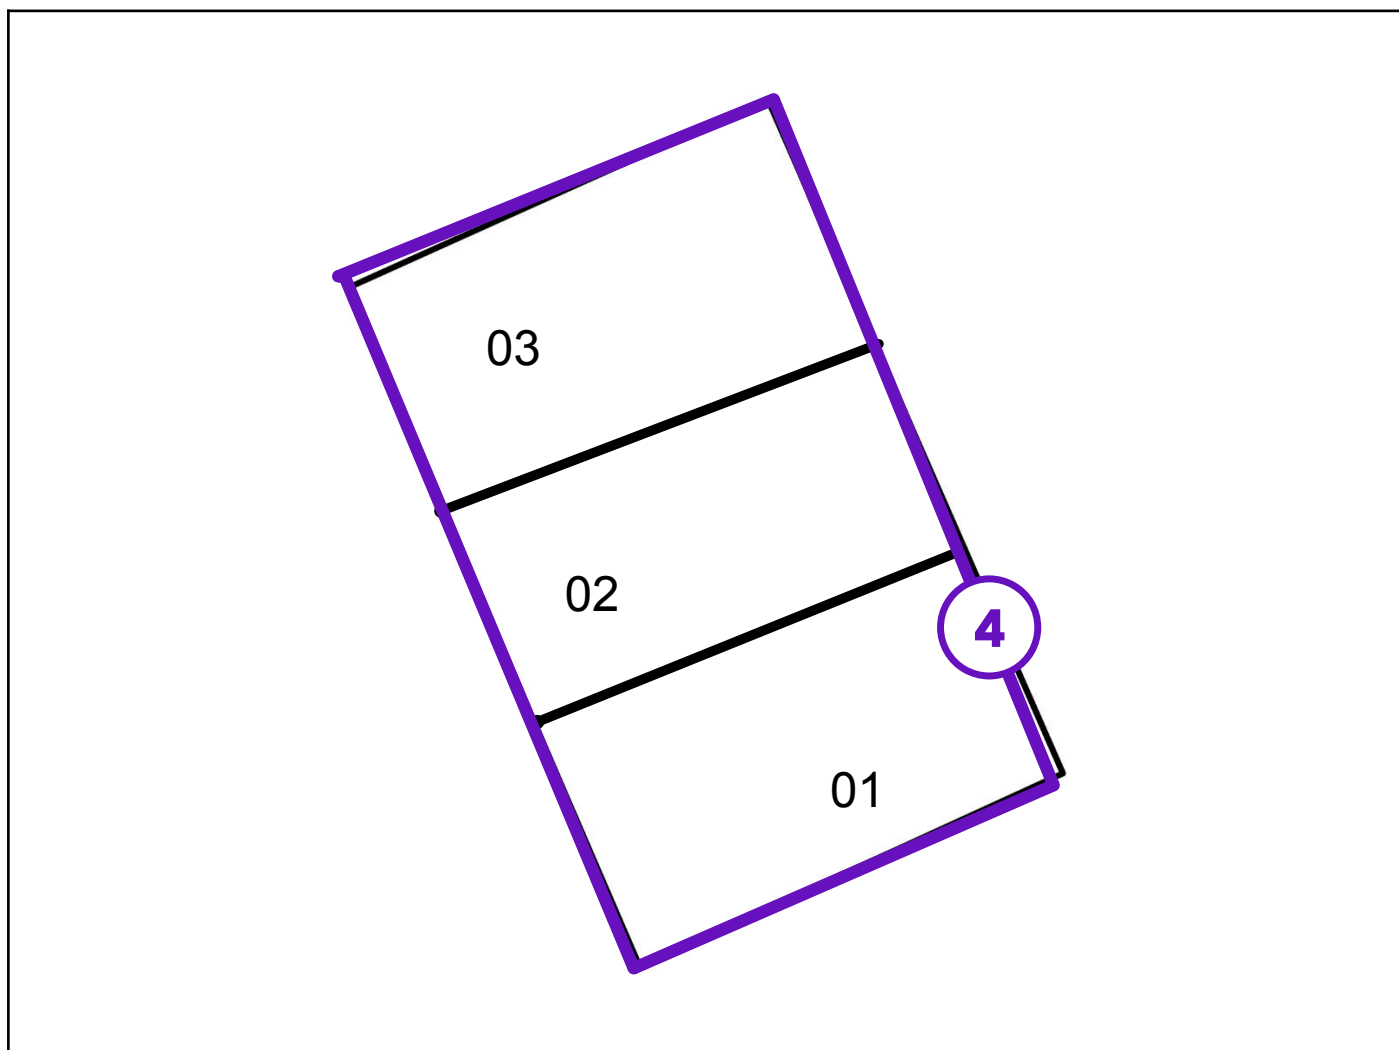
## Plan 3.1: Garages\_01/02/03\_plan

Beschrijving	Type	Actie
4. Garages - bakstenen	Advies	-
