# Asbestinventarisat attest

Frans de l'Arbre laan 39, 2170 Antwerpen  
Gemeenschappelijke delen

Attestnummer : 20251120-000322.000

Uitgegeven op : 20.11.2025

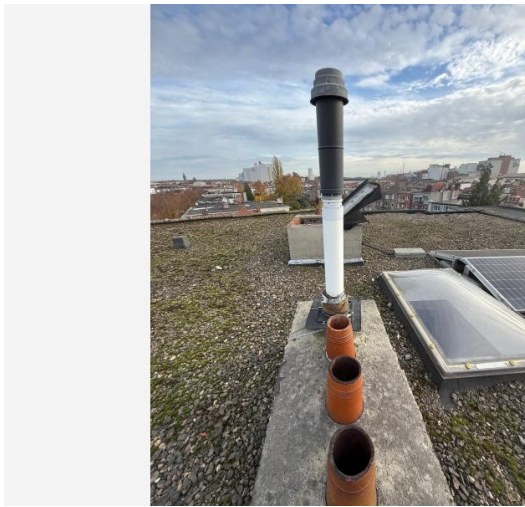
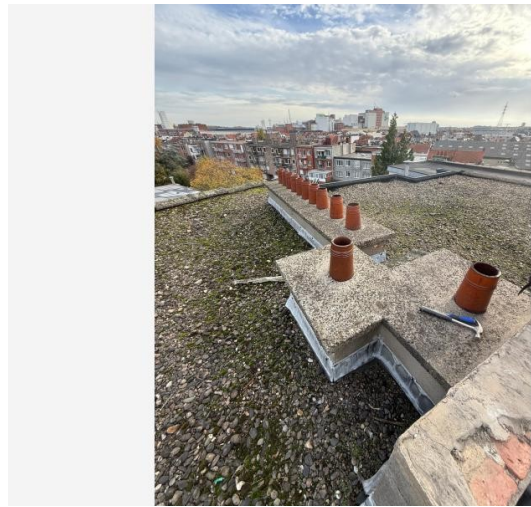
### Fiche 11: rookgaskanaal

| Beschrijving | Notitie | Terug te vinden op plannen |
|---|---|---|
| Fiche 11: rookgaskanaal | PVC, alu en terracotta Schouwen. | - |
