Asbestinventarisatetest

Ernest Solvaystraat 49, 3010 Leuven

Attestnummer : 20230626-000148.000

Uitgegeven op : 26.06.2023

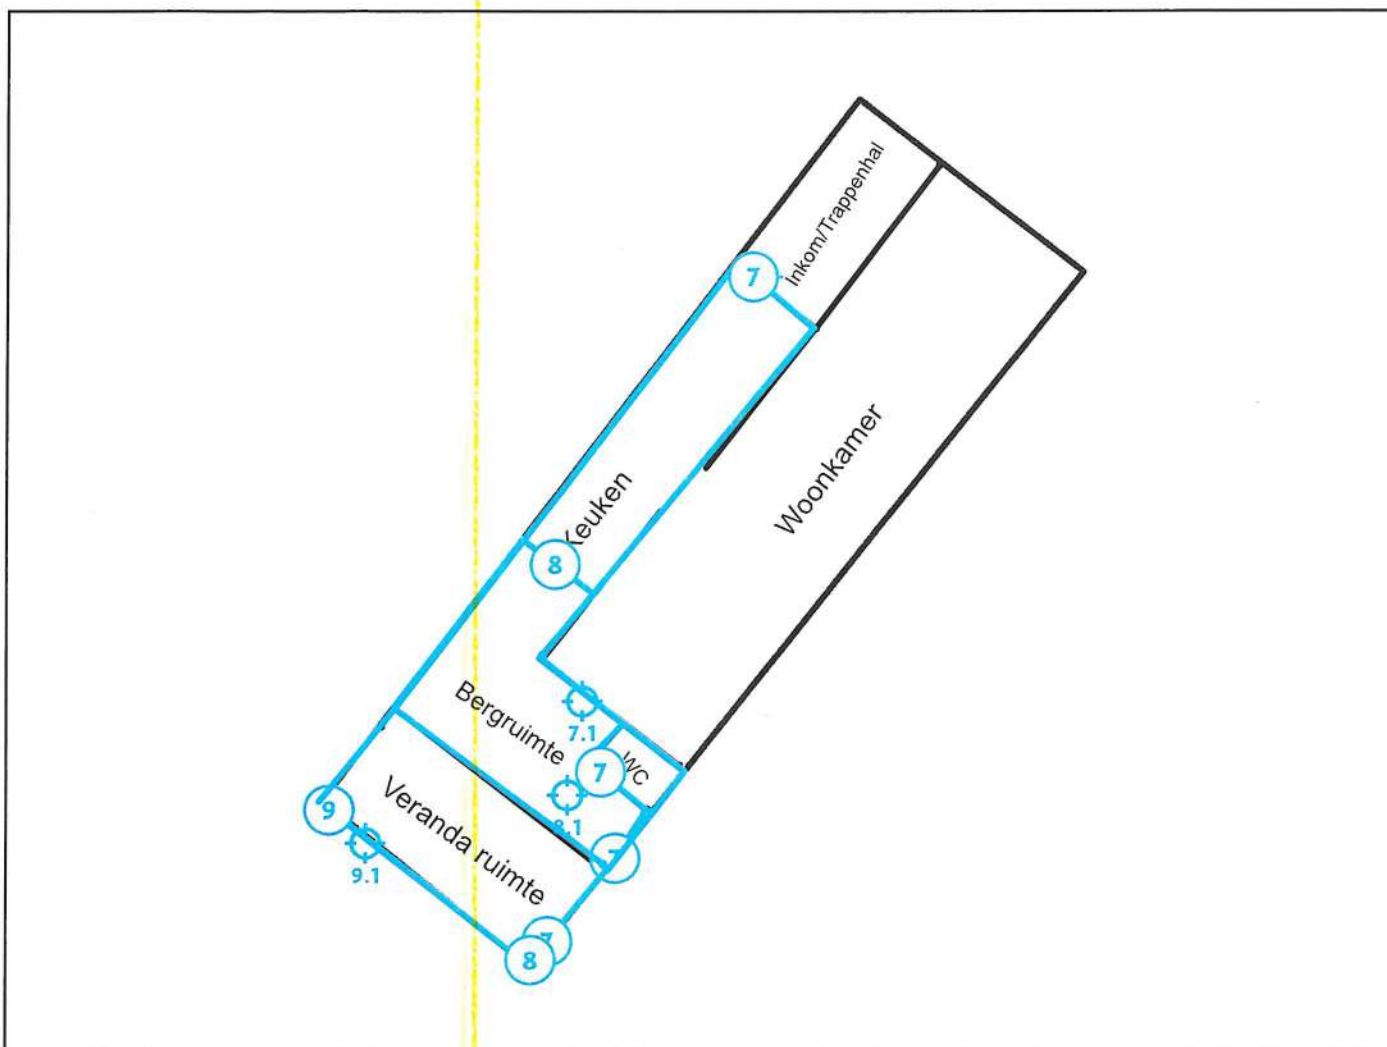
Plan 1.1: Gelijkvloers woning

Beschrijving	Type	Actie
7. Pleisterwerk muur	Geen asbest	-
7.1 Code: MM-03	Puntmonster	-
8. Pleisterwerk plafond	Geen asbest	-
8.1 Code: MM-04	Puntmonster	-
9. Mastiek buitenramen	Geen asbest	-
9.1 Code: MM-02	Puntmonster	-

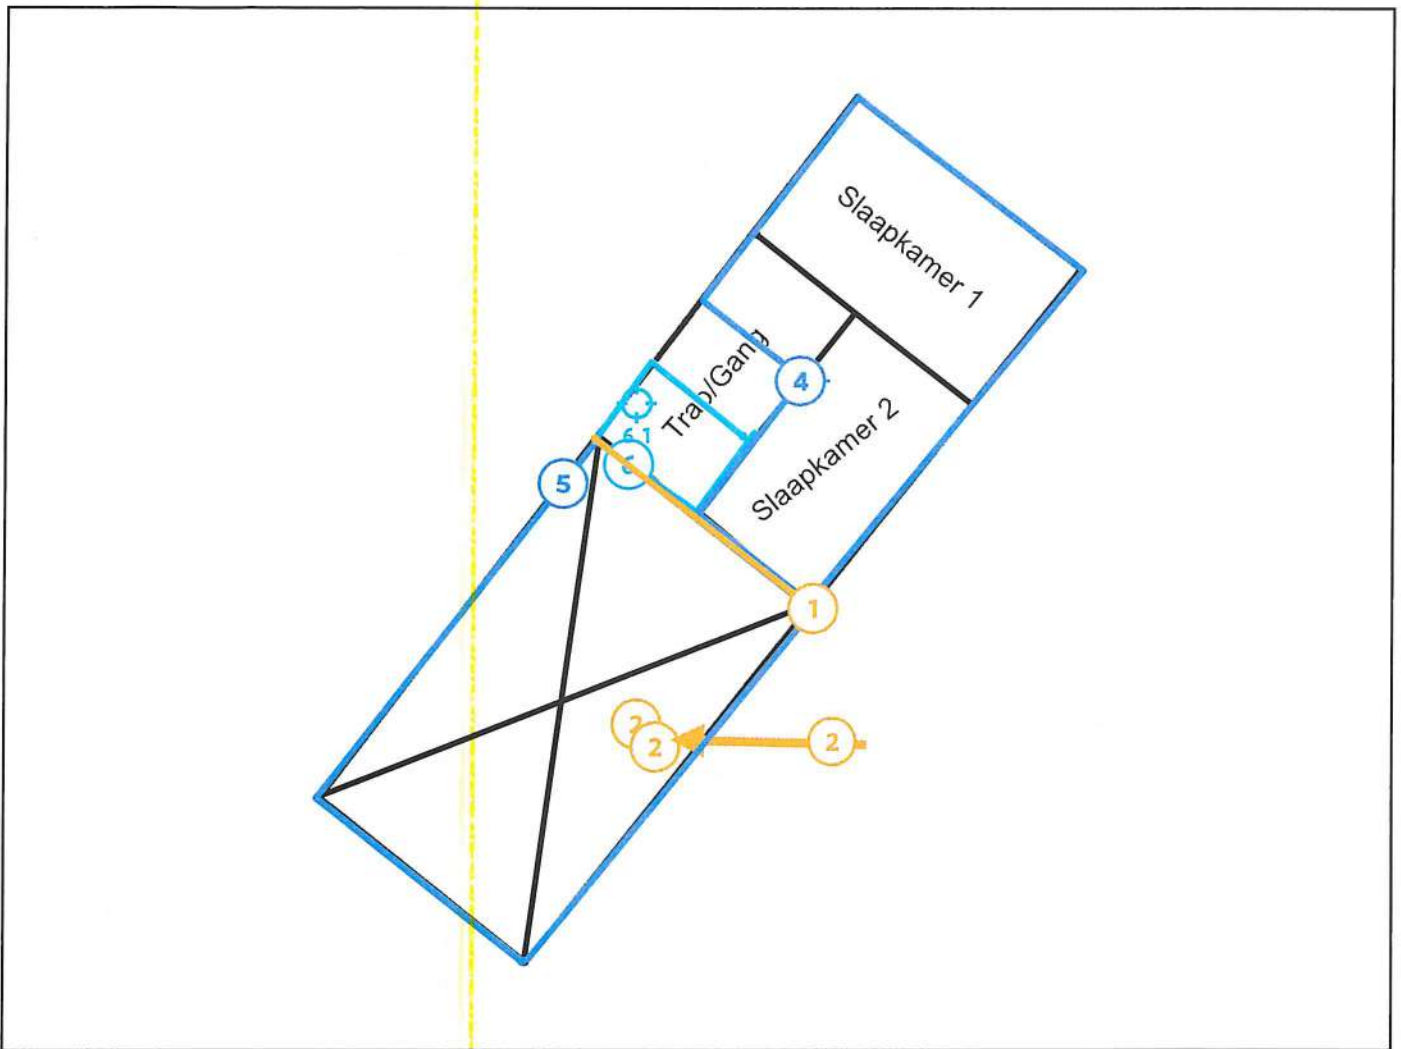
Plan 1.2: 1ste verdieping woning

Beschrijving	Type	Actie
1. Rode Leien buiten gevel	Asbestmateriaal	Verwijderen
2. Rookgaskanaal	Asbestmateriaal	Verwijderen
4. Vloerzeil niet asbestverdacht	Advies	-
5. Roofing plat dak	Advies	-
6. Vinylvloerzeil Trap	Geen asbest	-
6.1 Code: MM-01	Puntmonster	-

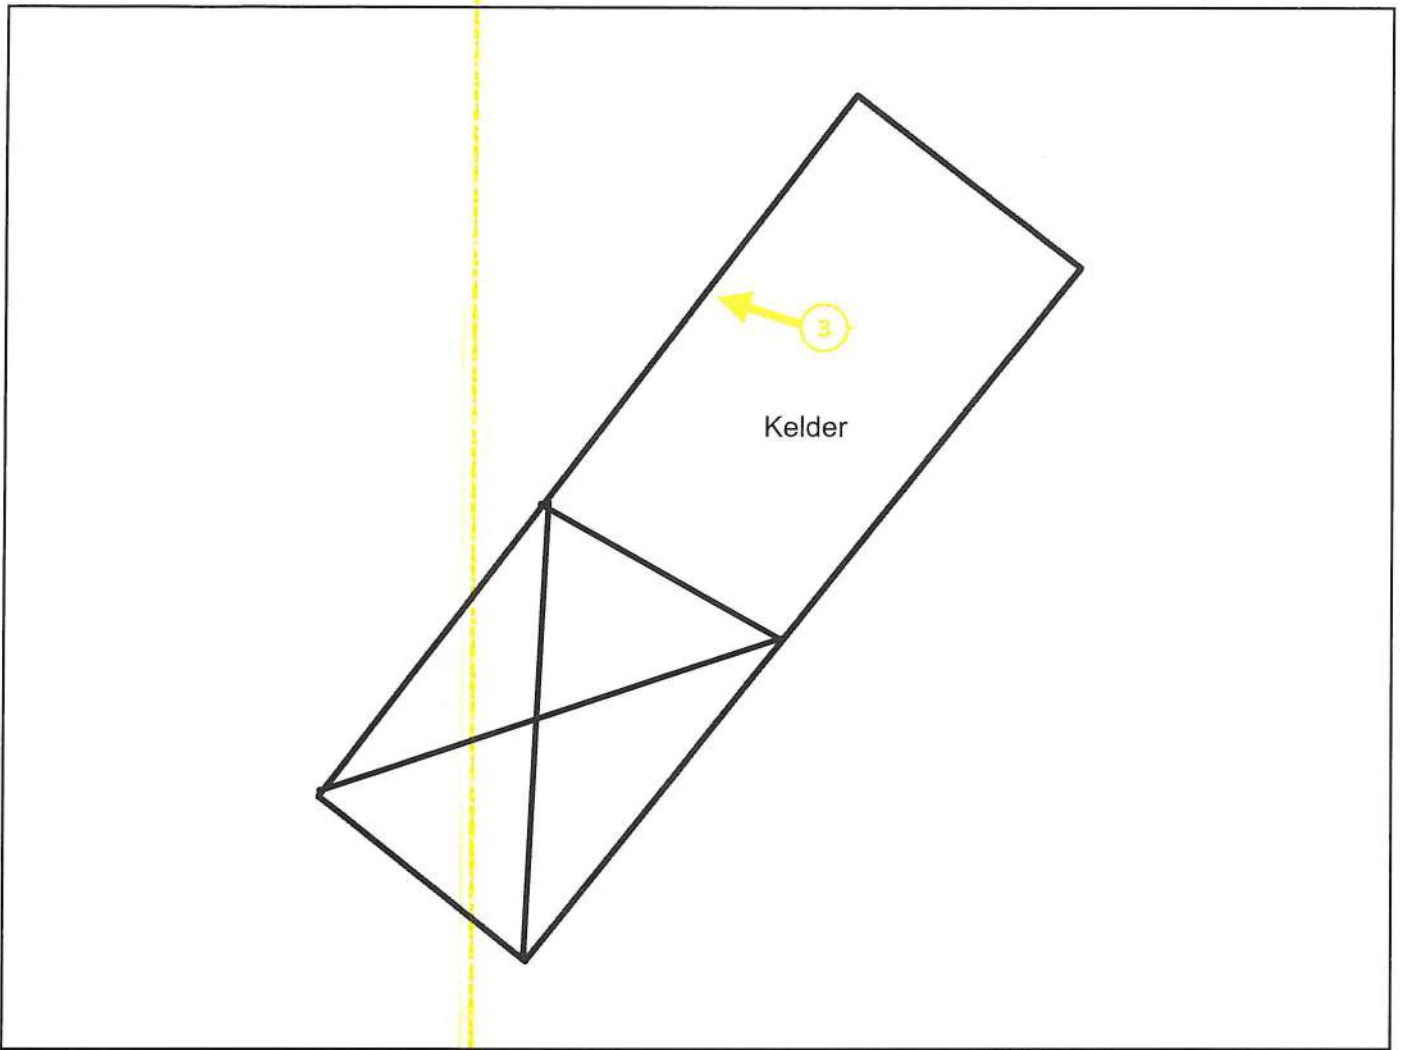
Plan 1.4: Kelder woning

Beschrijving	Type	Actie
3. Bakeliet toepassing	Asbestmateriaal	Zorgvuldig beheren
