# Asbestinventarisatetest

Partisanenstraat 59, 3010 Leuven

Attestnummer : 20230825-000055.000

Uitgegeven op : 25.08.2023

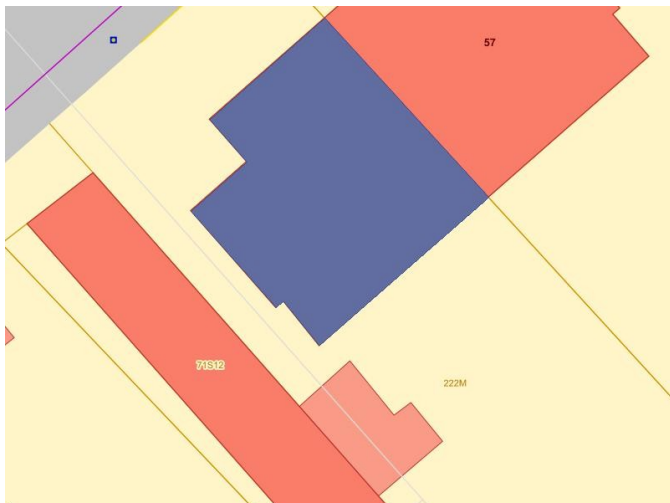
## Zone 1: Hoofdgebouw

- 2 Asbestmaterialen**
- 0 Beperkingen
- 0 Uitsluitingen
- 0 Roerende goederen
- 0 Puin, steenslag, (water)bodem
- 1 Adviezen**
- 2 Geen asbest**

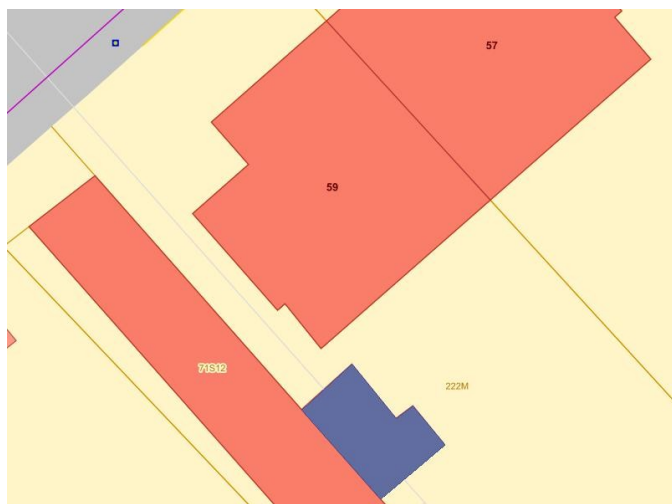
## Zone 2: Tuinhuis

- 0 Asbestmaterialen
- 0 Beperkingen
- 0 Uitsluitingen
- 0 Roerende goederen
- 0 Puin, steenslag, (water)bodem
- 1 Adviezen**
- 0 Geen asbest

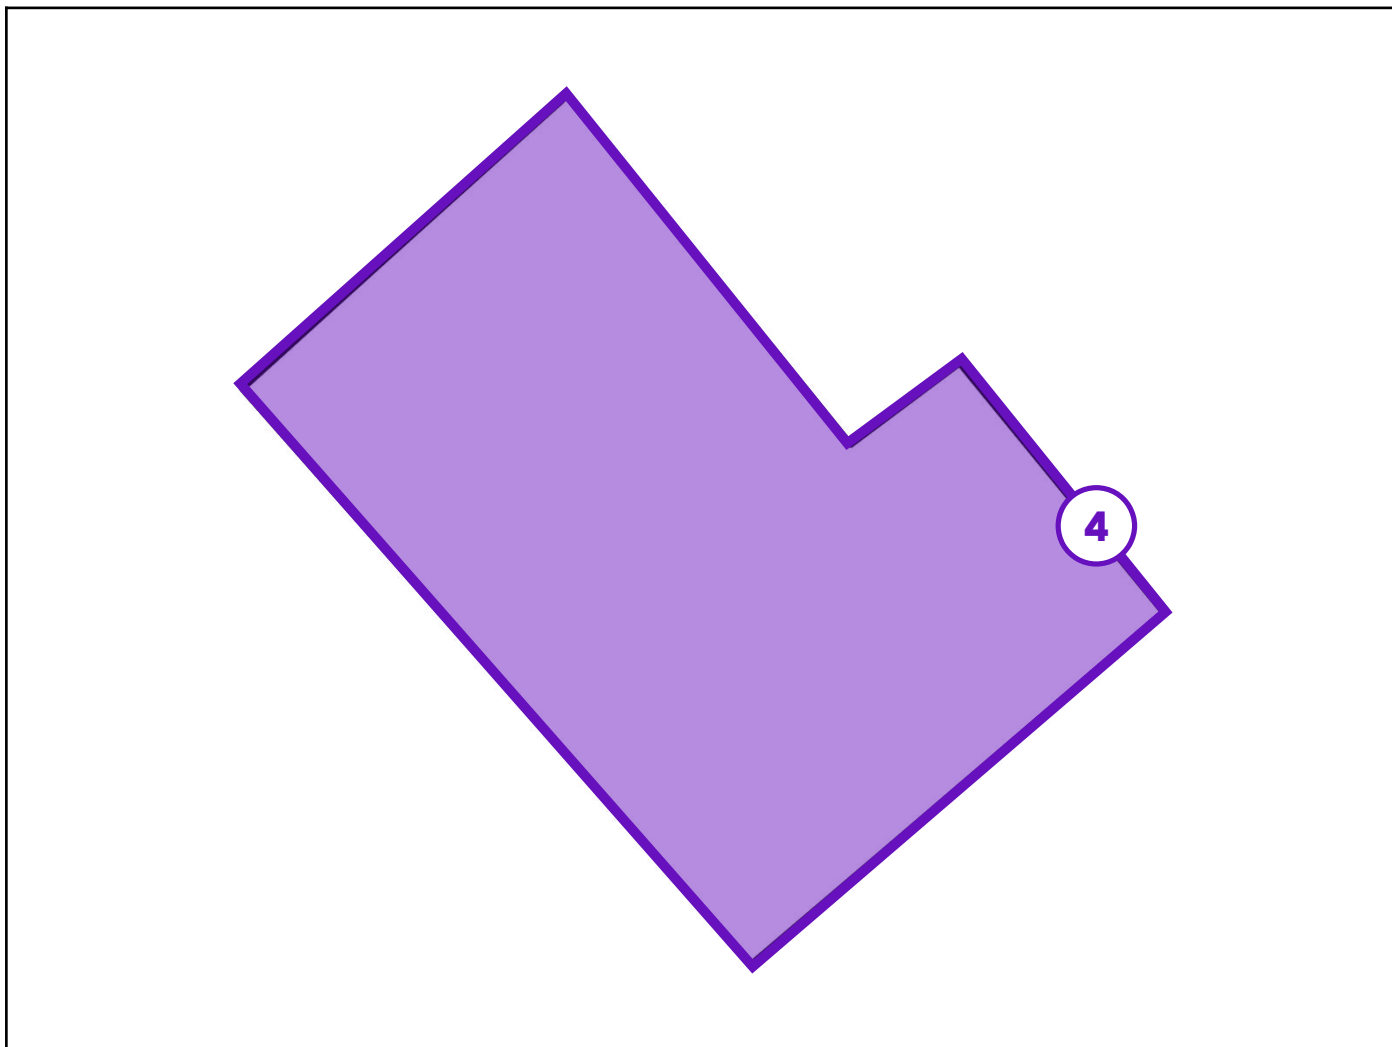
## Plan 2.1: Bijgebouw plan

Beschrijving	Type	Actie
4. Geen zichtbare asbestmaterialen	Advies	-
