Asbestinventarisatetest

Mothstraat 18, 3012 Leuven

Attestnummer : 20240418-000253.000

Uitgegeven op : 18.04.2024

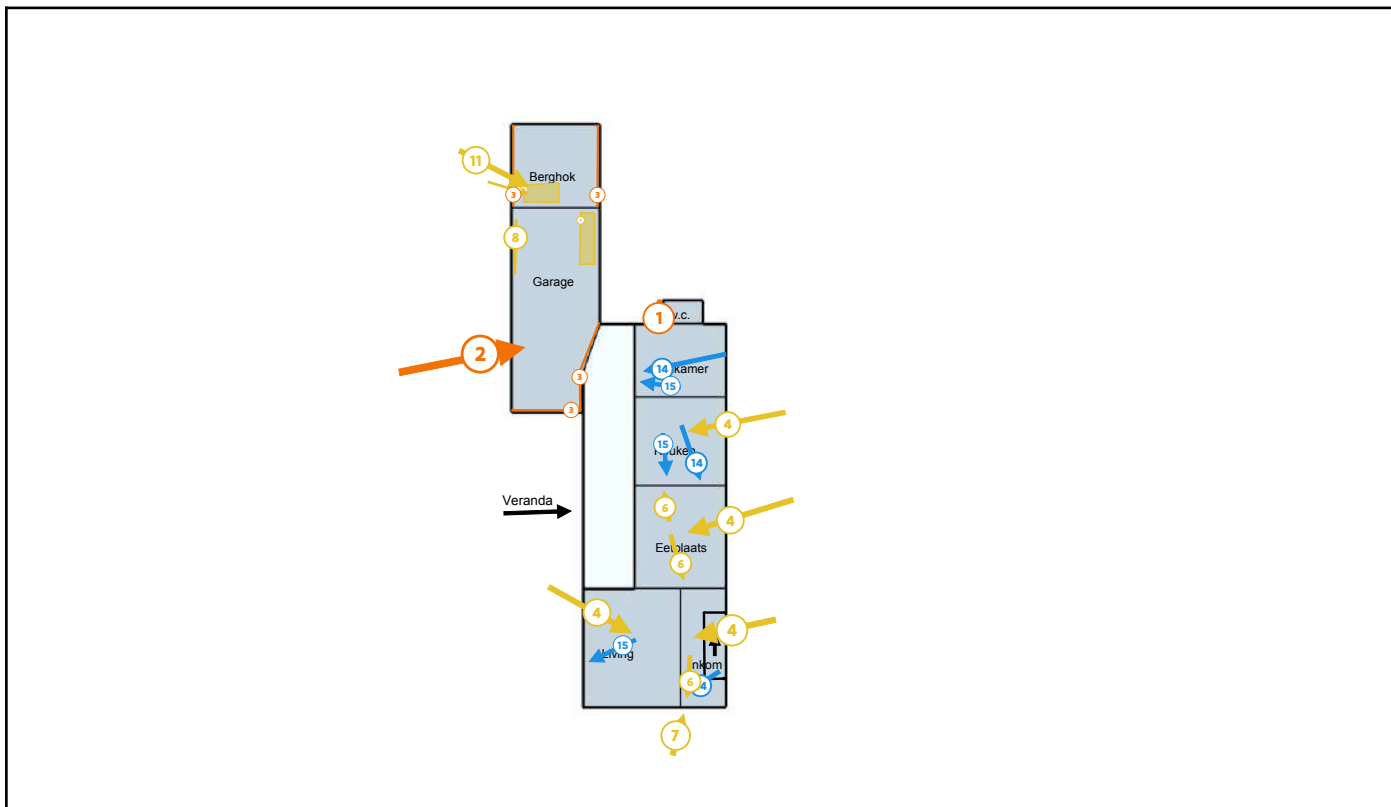
Plan 1.1: plan Oste Mothstraat 18 Wilsele

Beschrijving	Type	Actie
1. Deur hok achter het hoofdhuis (wc op plan)	Asbestmateriaal	Verwijderen
2. Golfplaten garage	Asbestmateriaal	Verwijderen
3. Asbest platen als muurafwerking	Asbestmateriaal	Verwijderen
4. Oude amateur verlichting	Asbestmateriaal	Zorgvuldig beheren
5. Kast garage	Asbestmateriaal	Zorgvuldig beheren
6. Bakeliet schakelaars	Asbestmateriaal	Zorgvuldig beheren
7. Oude zekeringskast	Asbestmateriaal	Zorgvuldig beheren
8. Asbest platen in de garage (stock)	Asbestmateriaal	Zorgvuldig beheren
10. Kast in berghok achter de garage	Asbestmateriaal	Zorgvuldig beheren

11. Bloembak	Asbestmateriaal	Zorgvuldig beheren
14. Pleisterwerk muren	Geen asbest	-
15. Pleisterwerk plafond	Geen asbest	-

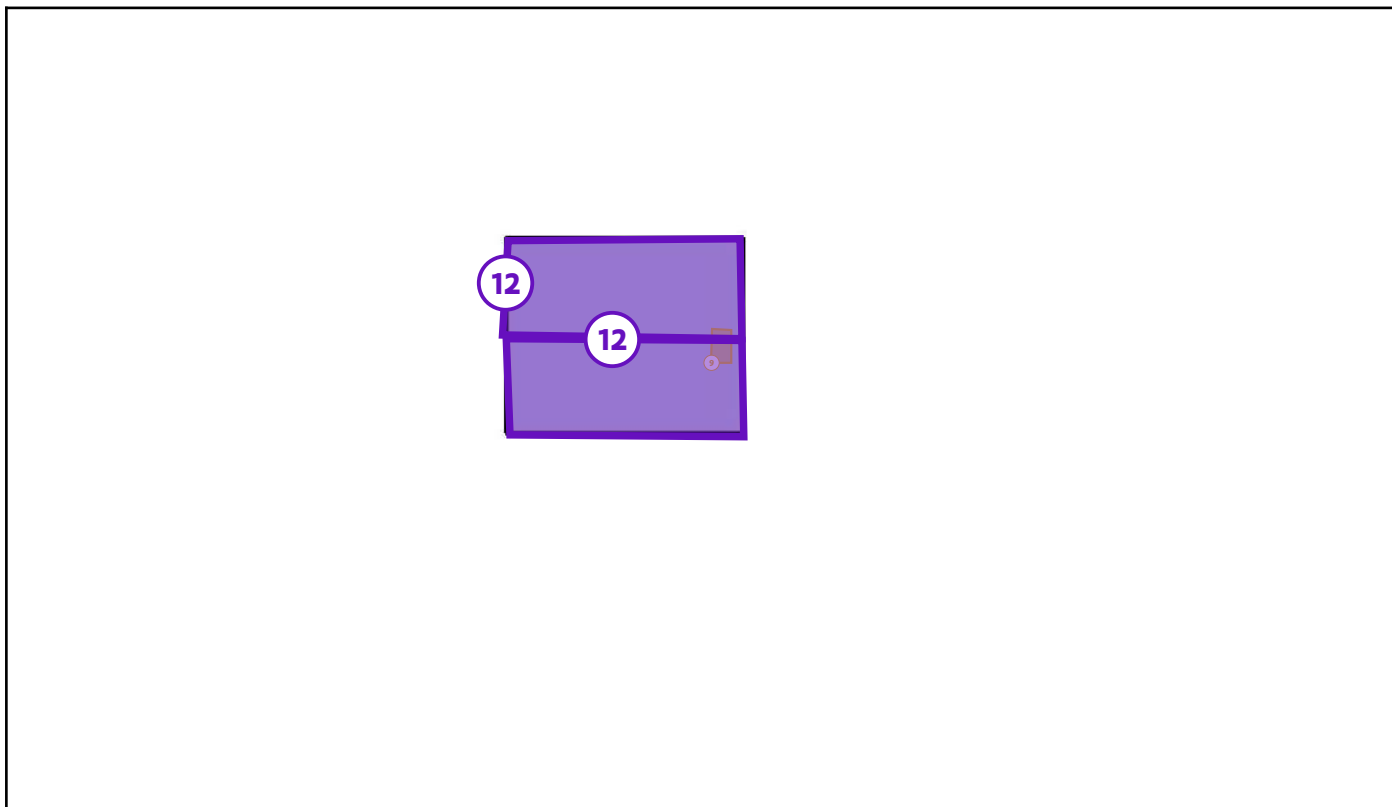
Plan 1.3: plan 2de zolder Motstraat 18 Wilsele

Beschrijving	Type	Actie
9. Zolderluik	Asbestmateriaal	Zorgvuldig beheren
12. Onderdak	Advies	-

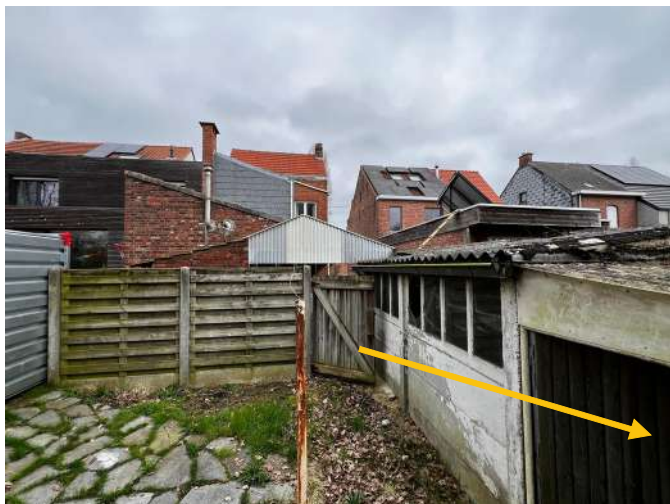
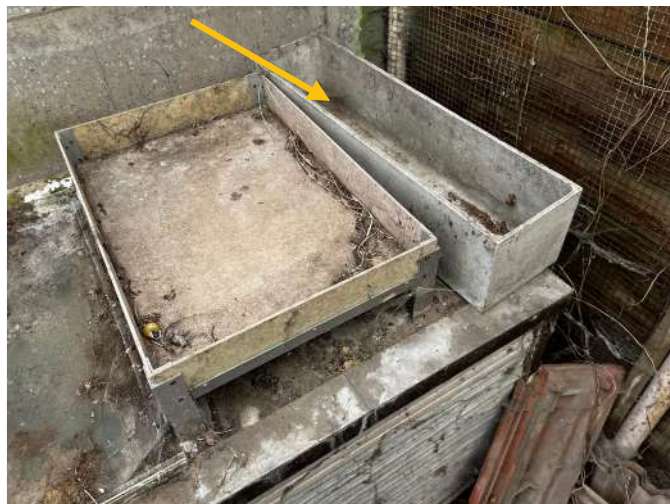
Overzichtsfoto

Beschrijving	Kast in berghok achter de garage
Omgeving	Binnen
Primaire drager	Kast in berghok
Asbestmateriaal	Dak- en gevelbekleding - Plaat
Bindmiddel van asbestmateriaal	Cement
Gebondenheid op basis van bindmiddel	Hecht
Hoeveelheid (oppervlakte - dikte - aantal)	• 6,00 m ² - 0,40 cm - 1 stuk
Totaal volume	0,024 m ³
Eenvoudig bereikbaar	Ja
Bevestigingswijze	• Los (al dan niet bedekt)
Identificatiemethode	Vaststelling zonder monsternamen

Destructieve handeling voor identificatie	Nee
Opmerking	Voor de kast is er inwendig of uitwendig gewerkt met Celit platen, deze zijn asbest verdacht. Er staan ook nog 2 asbest bakjes op de kast.

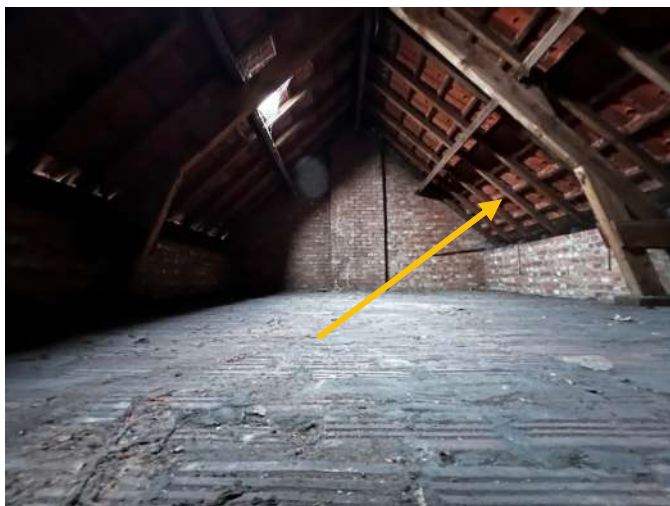
Vrije foto

Identificatiemethode	Vaststelling & expertise (niet-asbestverdacht)
Primaire drager	Schuin dak
(Asbest)materiaal	Niet aanwezig
Bindmiddel	Niet aanwezig
Gebondenheid bindmiddel	Hecht

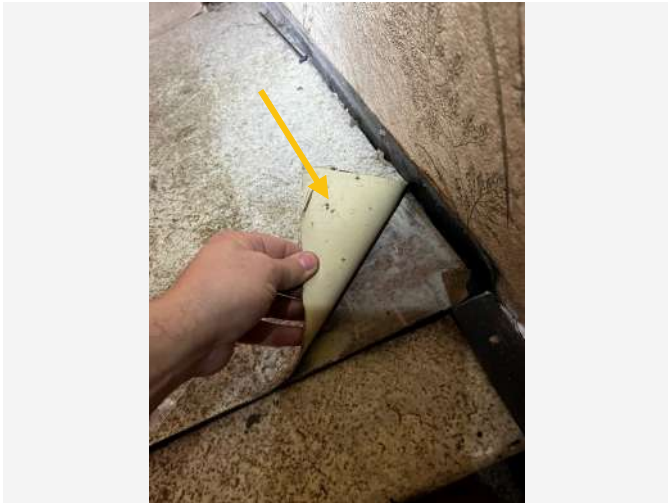
Vrije foto

Identificatiemethode	Vaststelling & expertise (niet-asbestverdacht)
Primaire drager	Vloer
(Asbest)materiaal	Prefab - afwerking - Vloerzeil
Bindmiddel	Kunststof of -hars
Gebondenheid bindmiddel	Hecht
