Asbestinventarisatetest

Herman Teirlincklaan 12, 3010 Leuven

Attestnummer : 20230912-000489.000

Uitgegeven op : 12.09.2023

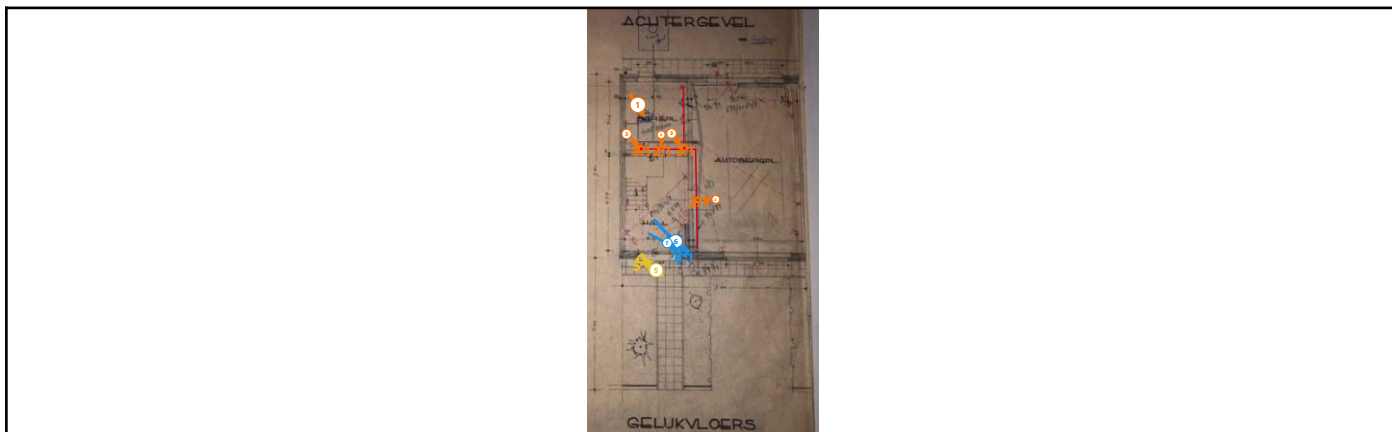
Plan 1.1: gelijkvloers

Beschrijving	Type	Actie
1. Dichtingen oude verwarmingsketel	Asbestmateriaal	Verwijderen
2. Gelijkvloers buisisolatie rechte stukken	Asbestmateriaal	Verwijderen
2.1 Code: 22011352-173	Mengmonster	-
3. Gelijkvloers buisisolatie bochten	Asbestmateriaal	Verwijderen
3.1 Code: 22011352-174	Mengmonster	-
5. Mastiek voordeur	Asbestmateriaal	Zorgvuldig beheren
5.1 Code: 22011352-172	Puntmonster	-
6. Pleisterwerk muren	Geen asbest	-
6.1 Code: 22011352-170	Mengmonster	-
7. Pleisterwerk plafond	Geen asbest	-
7.1 Code: 22011352-171	Mengmonster	-

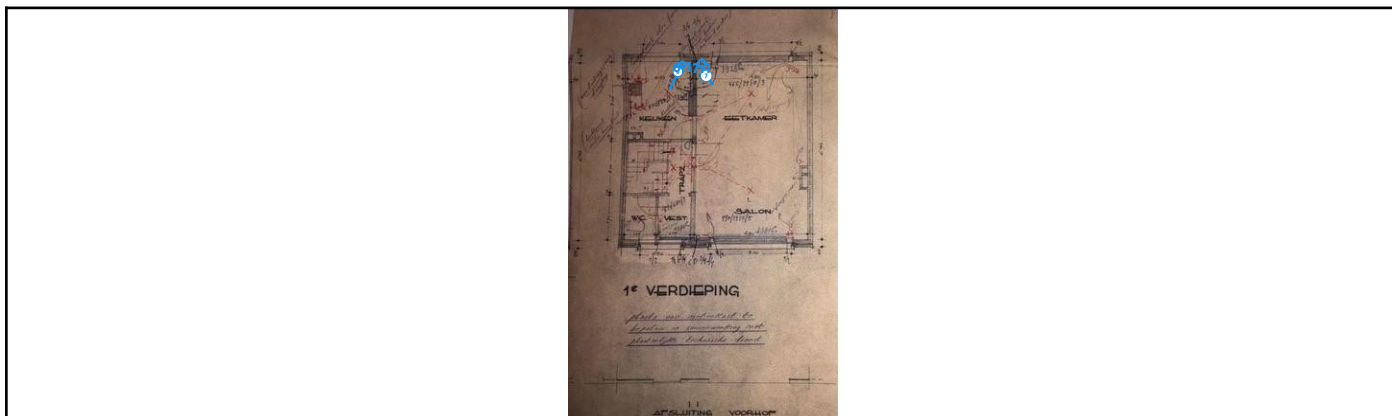
Plan 1.2: 1ste verdieping

Beschrijving	Type	Actie
6. Pleisterwerk muren	Geen asbest	-
6.1 Code: 22011352-170	Mengmonster	-
7. Pleisterwerk plafond	Geen asbest	-
7.1 Code: 22011352-171	Mengmonster	-

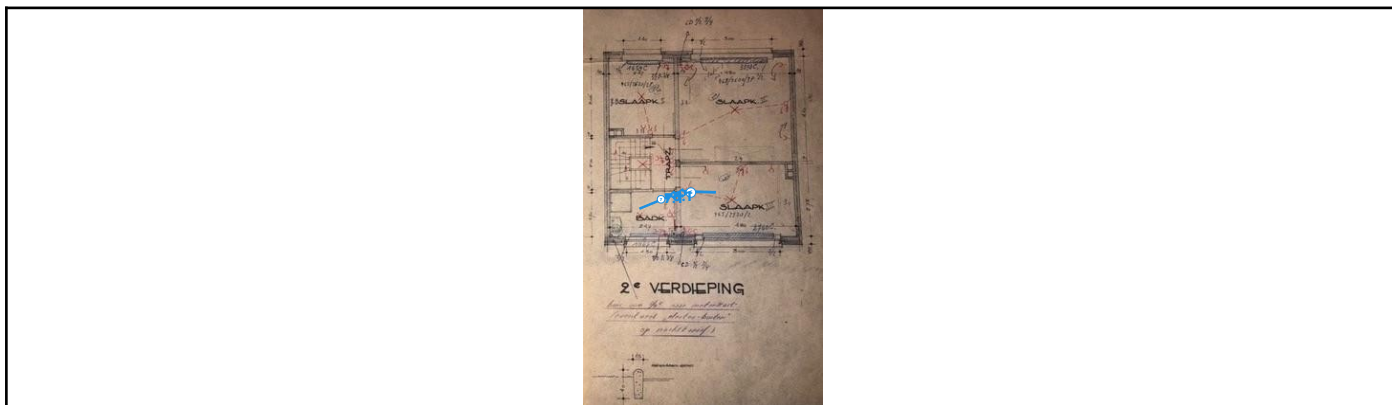
Plan 1.3: 2de verdieping

Beschrijving	Type	Actie
6. Pleisterwerk muren	Geen asbest	-
6.1 Code: 22011352-170	Mengmonster	-
7. Pleisterwerk plafond	Geen asbest	-
7.1 Code: 22011352-171	Mengmonster	-
