Asbestinventarisatetest

Juul Grietensstraat 4/101, 2140 Antwerpen

Attestnummer : 20260224-000434.000

Uitgegeven op : 24.02.2026

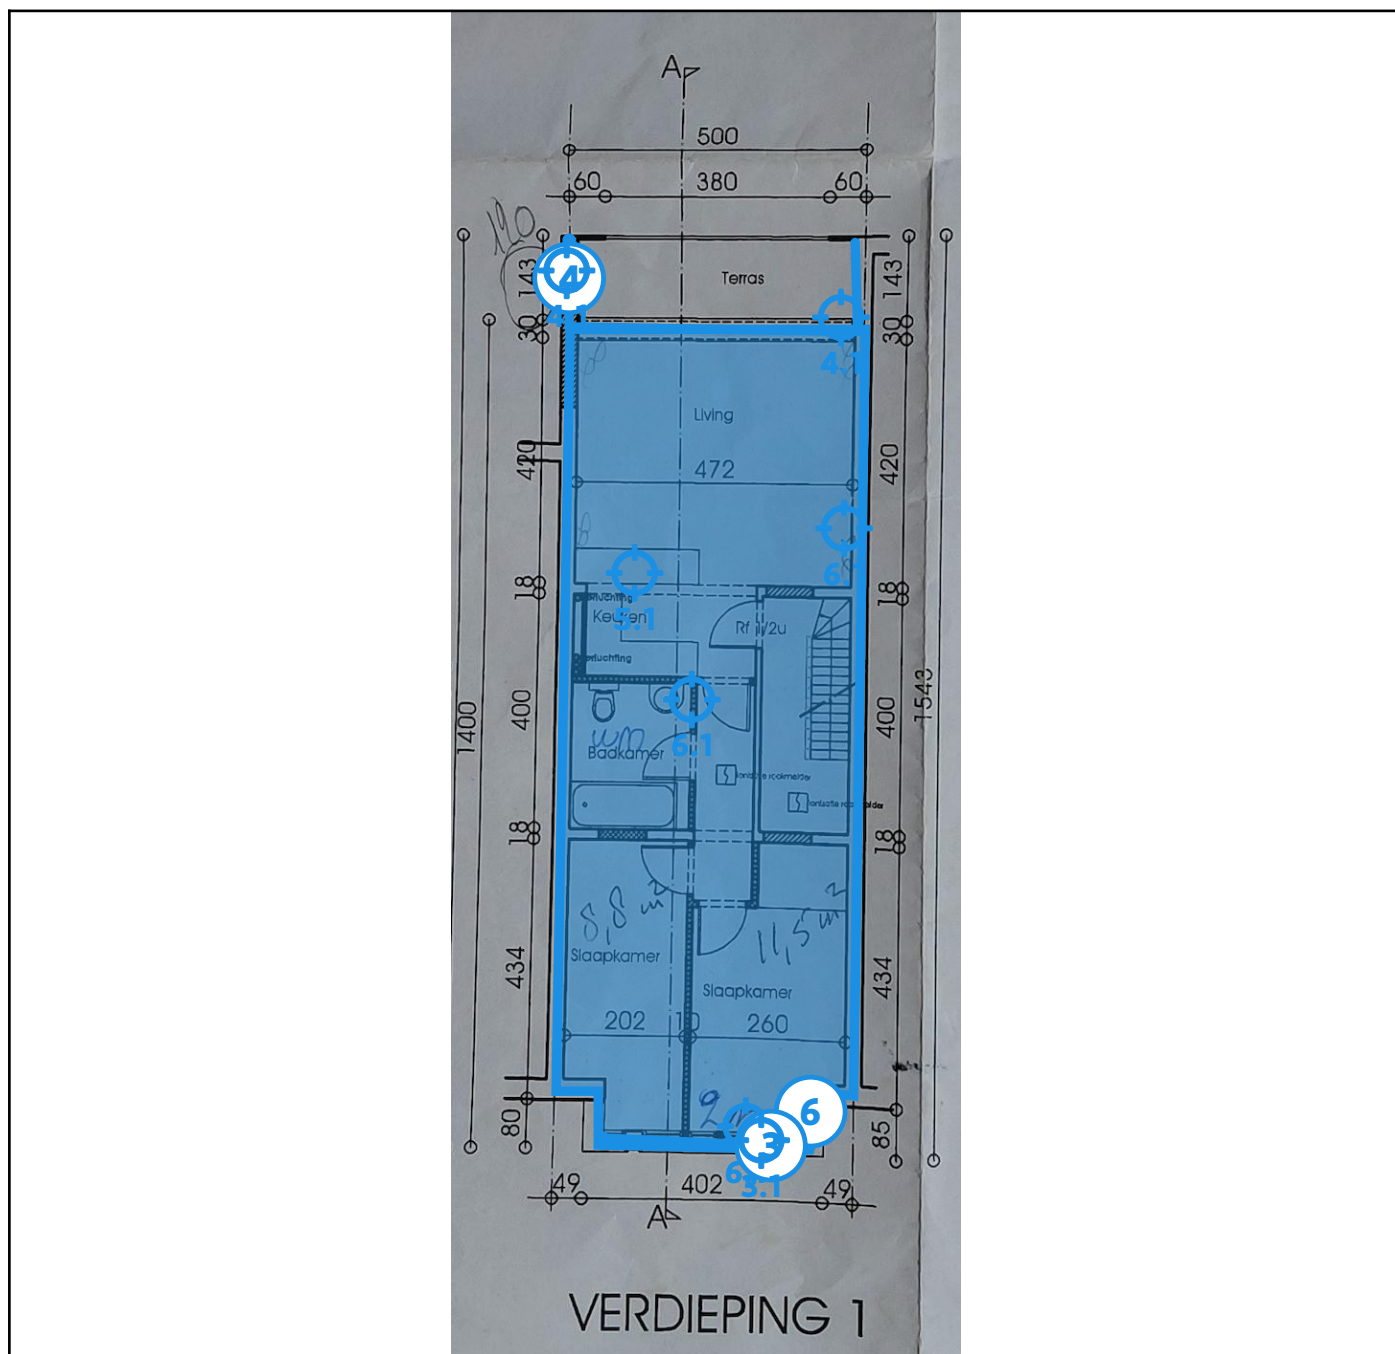
Plan 1.2: V1

Beschrijving	Type	Actie
3. Vensterbank voorgevel	Geen asbest	-
3.1 Code: ECC101098871 Vensterbank voorgevel	Puntmonster	-
4. Crepi	Geen asbest	-
