# Asbestinventarisatattest

Zavelstraat 58, 3010 Leuven

Attestnummer : 20260912-000082.000

**Niet-asbestveilig**

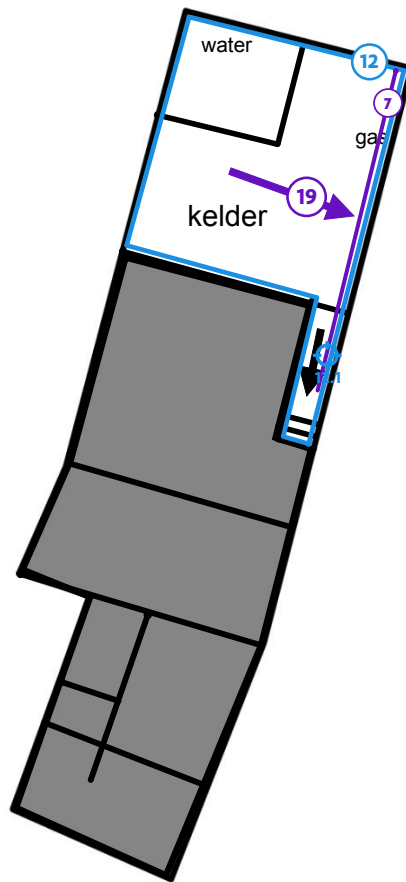
## Plan 1.1: -1 kelder

| Beschrijving | Type | Actie |
|---|---|---|
| 17. Geen lift aanwezig | Overige ruimte of materiaal | - |

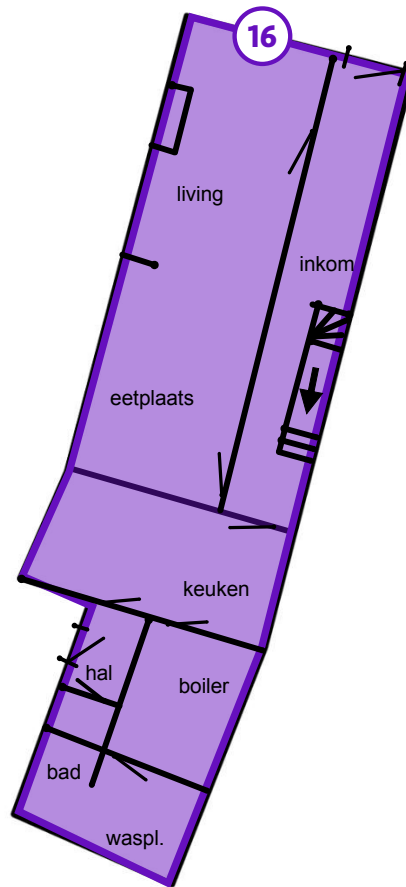
## Plan 1.3: +0 gelijkvloers

| Beschrijving | Type | Actie |
|---|---|---|
| 16. Plafonds uit niet asbestverdacht materiaal | Overige ruimte of materiaal | - |

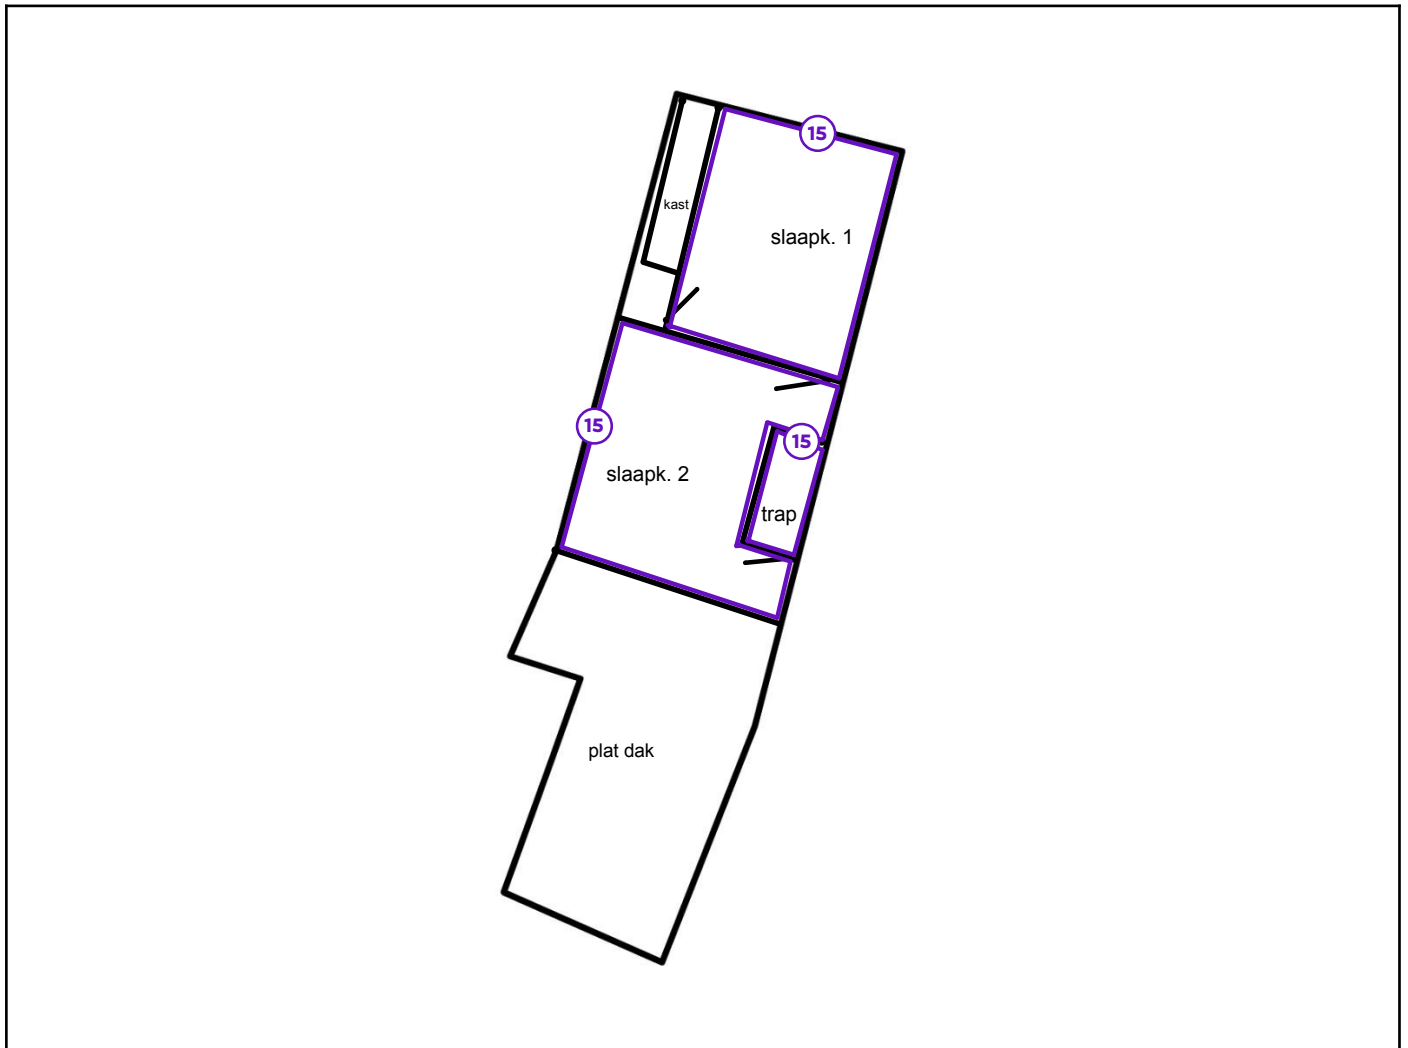
## Plan 1.4: +1 verdiep

| Beschrijving | Type | Actie |
|---|---|---|
| 15. Voorzet wanden | Overige ruimte of materiaal | - |

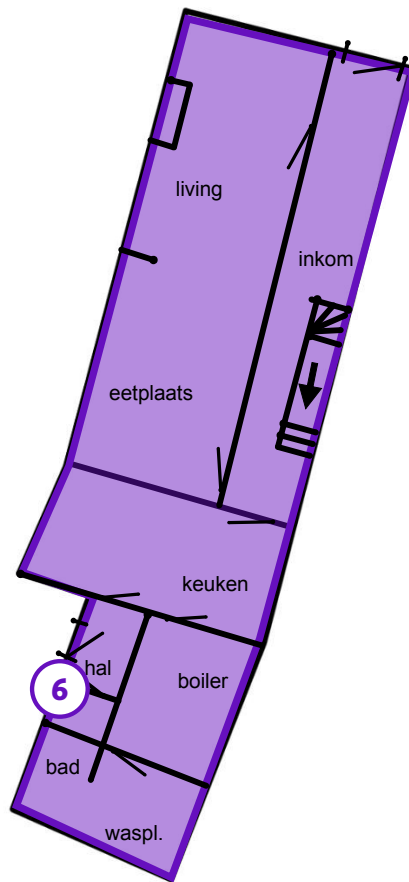
## Plan 1.8: +0 gelijkvloers kopie

| Beschrijving | Type | Actie |
|---|---|---|
| 6. Vloer uit hout en pvc vinyl | Advies | - |

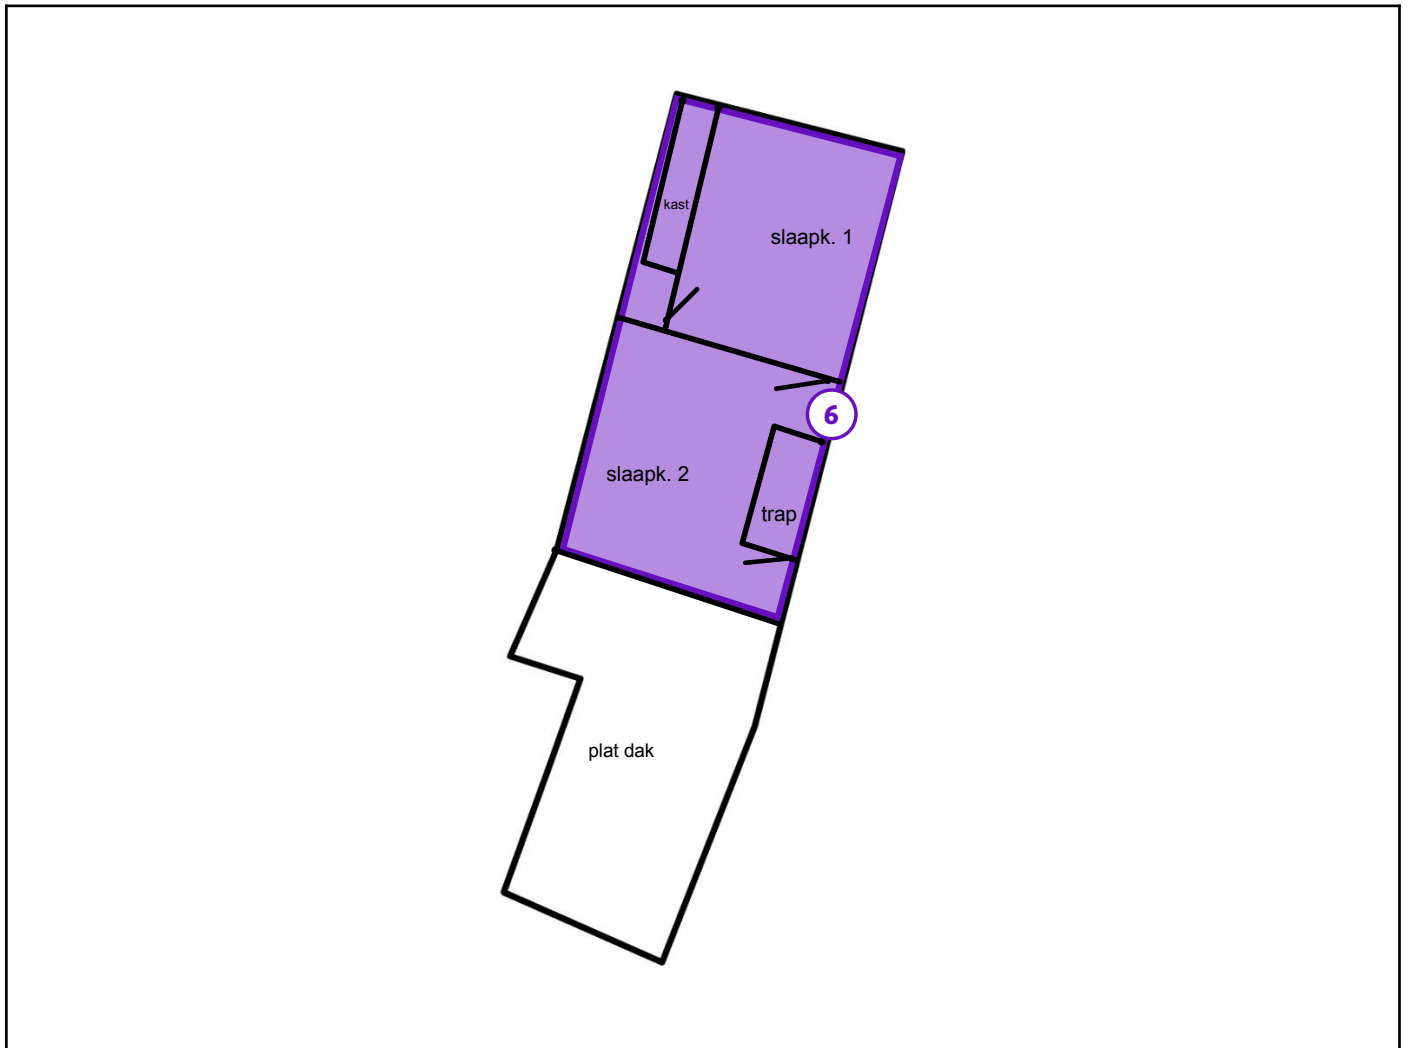
## Plan 1.9: +1 verdiep kopie

| Beschrijving | Type | Actie |
|---|---|---|
| 6. Vloer uit hout en pvc vinyl | Advies | - |

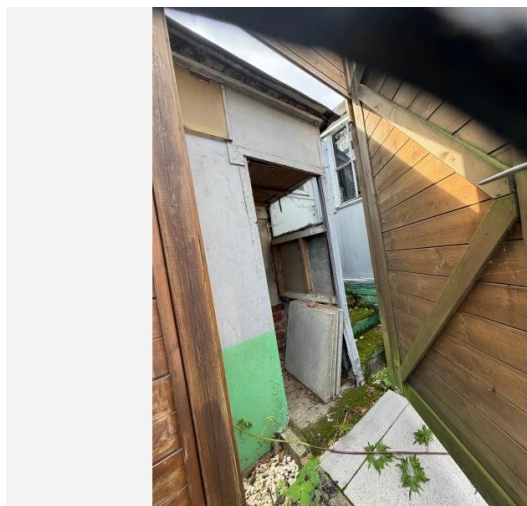
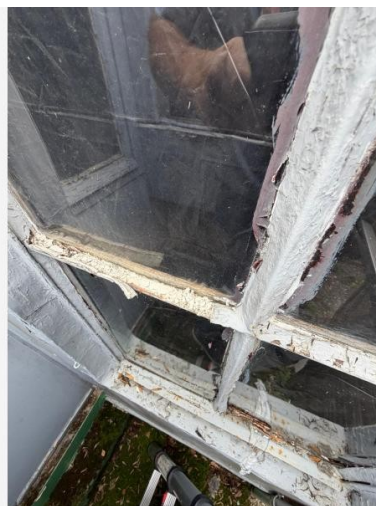
## Fiche 9: Mastiek buitenschrijnwerk duivenhok

Geen asbest

| Opmerking | <p>De meeste vensters woonhuis zijn vernieuwd door PVC schrijnwerk.</p> <p>Achter de houten scheidingswand in de tuin bevindt zich nog een oud duivenhok.</p> <p>Van deze ramen is een staal genomen.</p> |

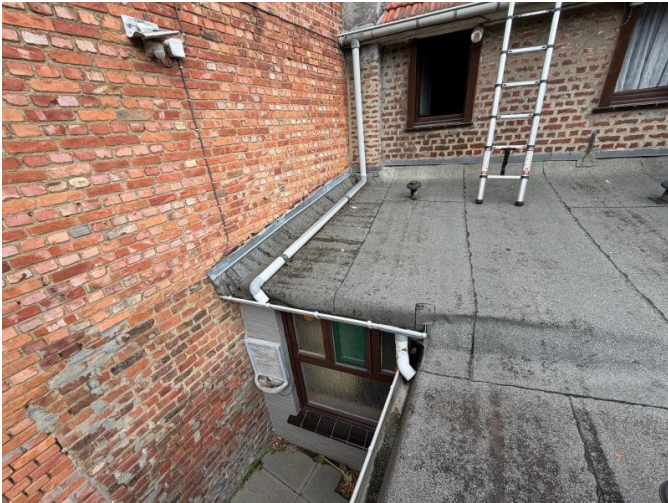
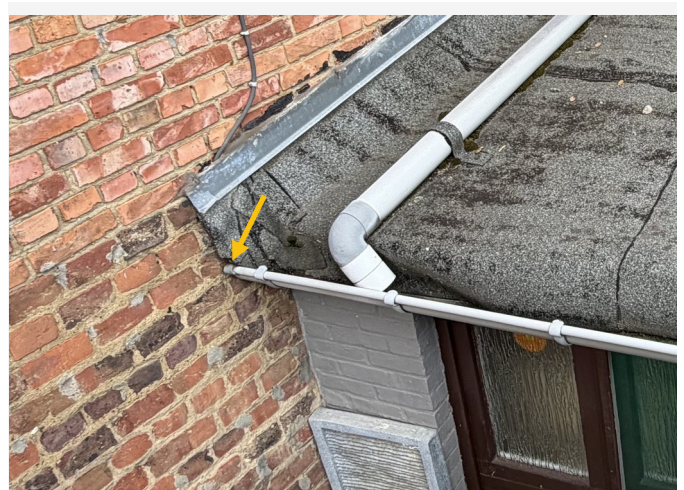
## Fiche 11: Roofing platte daken hoofdhuis

Geen asbest

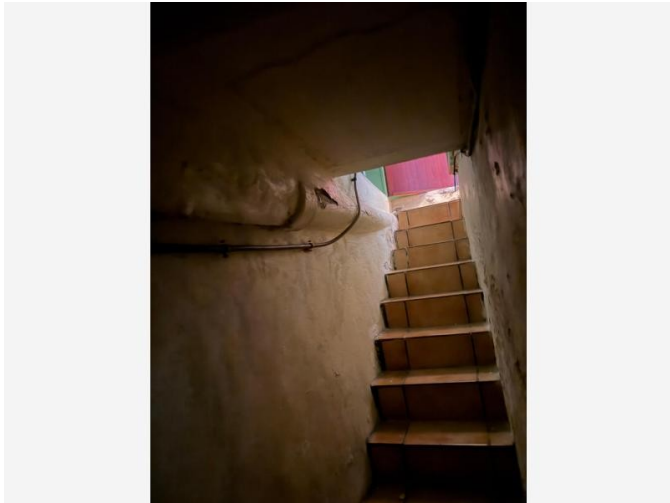
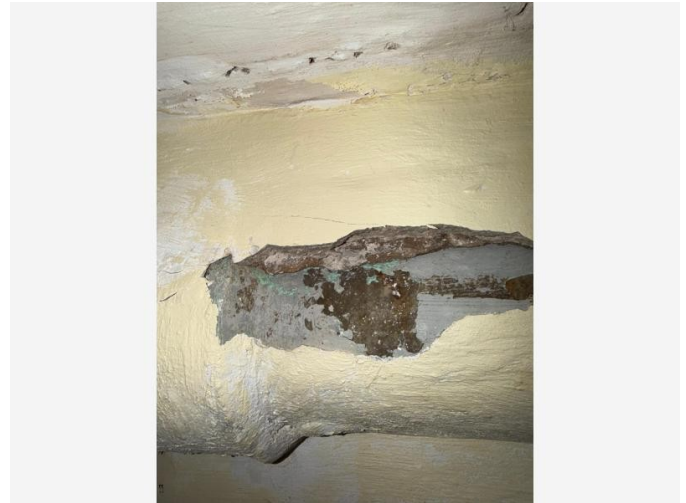
## Fiche 12: Crepi keldermuur uit cement

Geen asbest

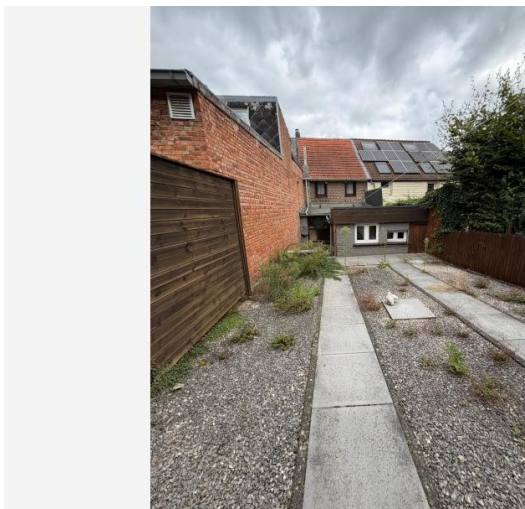
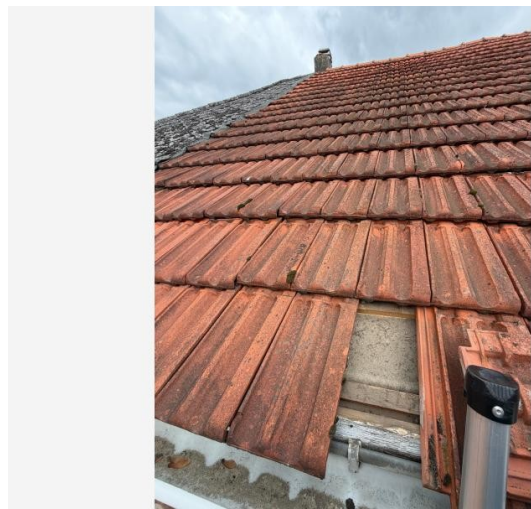
### Fiche 13: Dak uit pannen

| Beschrijving | Notitie | Terug te vinden op plannen |
|---|---|---|
| Fiche 13: Dak uit pannen | Tijdens het onderzoek hebben we vast kunnen stellen dat het dak uit pannen bestaat | Plan 1.6: plan daken |

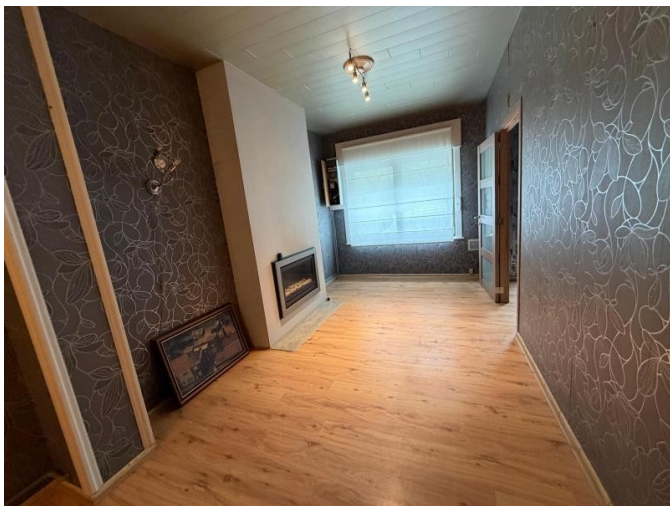
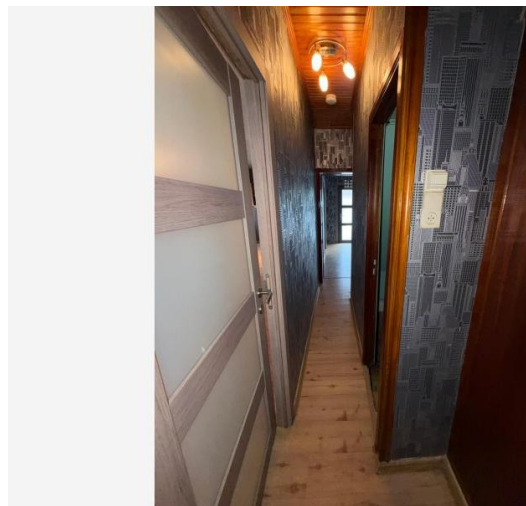
## Fiche 16: Plafonds uit niet asbestverdacht materiaal

| Beschrijving | Notitie | Terug te vinden op plannen |
|---|---|---|
| Fiche 16: Plafonds uit niet asbestverdacht materiaal | <p>De plafonds zijn gemaakt van niet-asbestverdachte materialen (bijvoorbeeld laminaat, hout of gipsplaat, ...), deze toepassingen zijn niet asbestverdacht. We hebben echter niet kunnen vaststellen of er mogelijk asbestverdachte of asbesthoudende materialen achter deze toepassingen aanwezig zijn. Bij renovatie of sloop is het aangeraden om een destructief onderzoek te laten uitvoeren van deze toepassingen.</p> | Plan 1.3: +0 gelijkvloers<br>Plan 1.5: +1 verdiep |
