Asbestinventarisatetest

Nieuwstraat 14, 9080 Lochristi

Attestnummer : 20251120-000297.000

Uitgegeven op : 20.11.2025

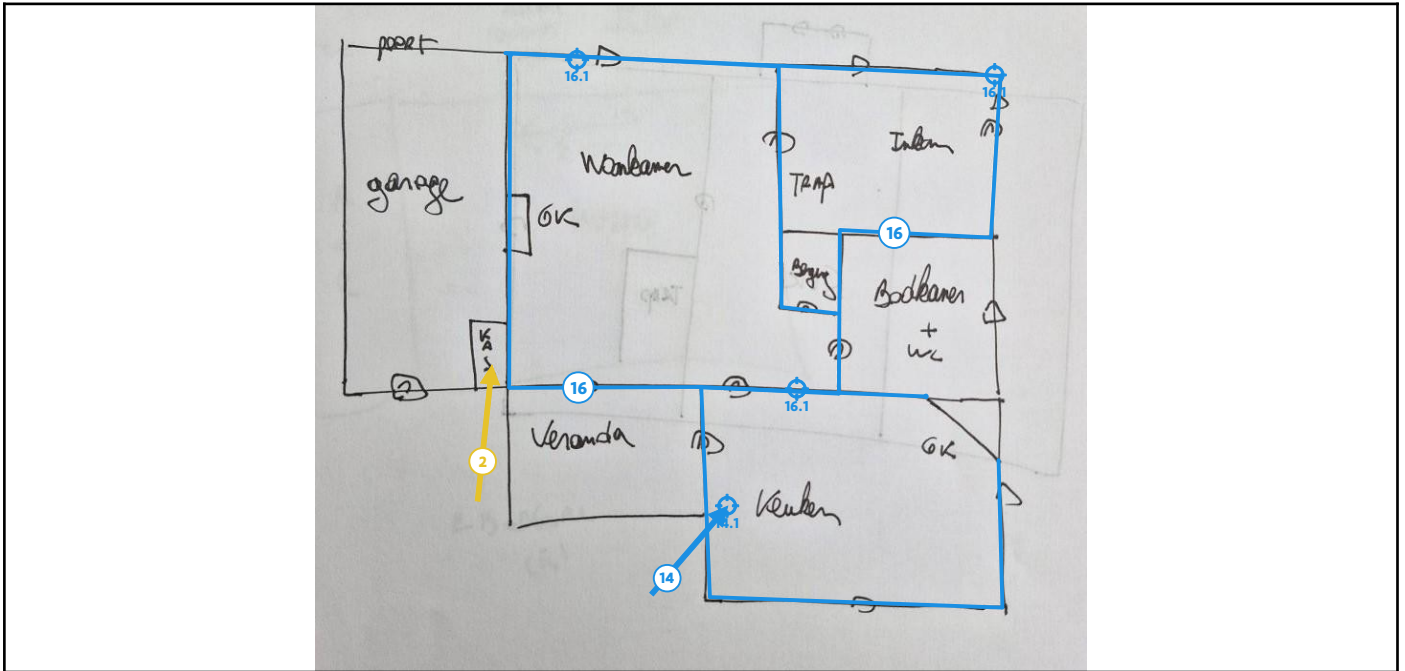
Plan 1.1: gelijkvloers

Beschrijving	Type	Actie
2. elektriciteitskast + lichtschakelaar	Asbestmateriaal	Zorgvuldig beheren
14. teerlaag (spoelbak)	Geen asbest	-
14.1 Code: MM5	Puntmonster	-
16. PW (muren)	Geen asbest	-
16.1 Code: MM1	Mengmonster	-

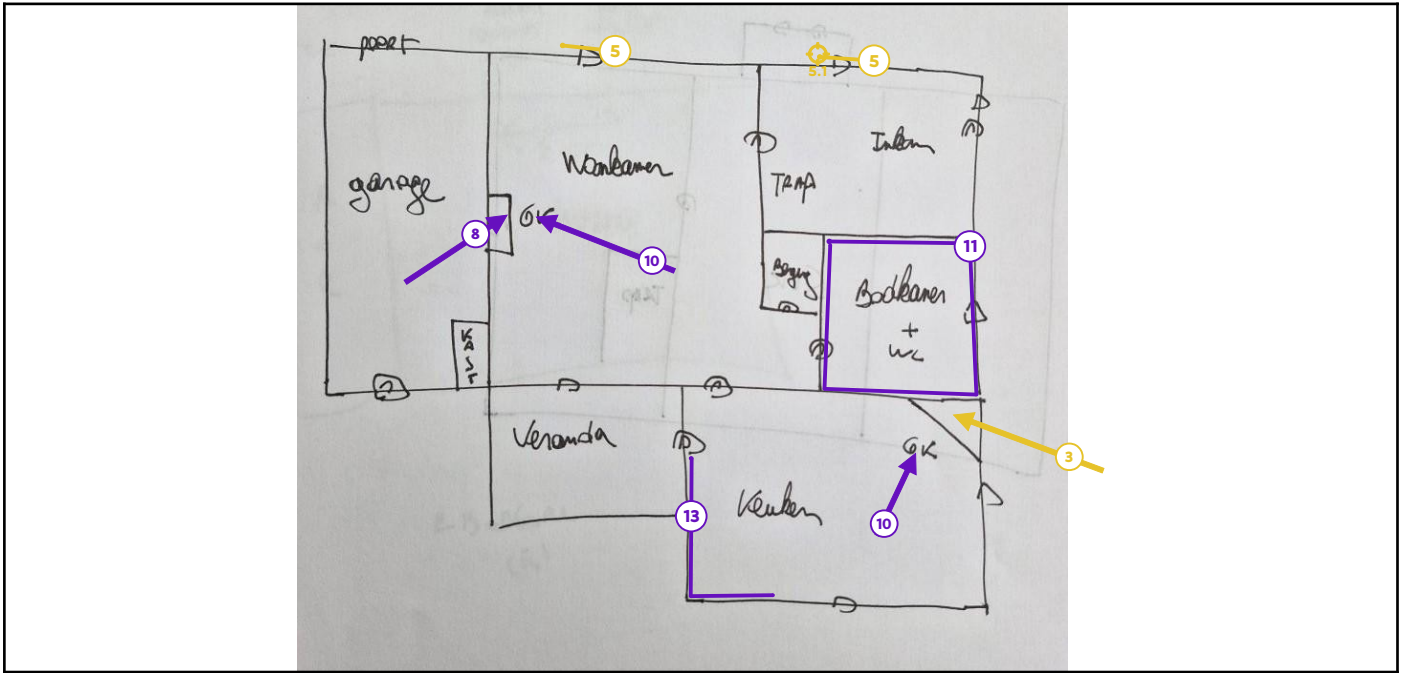
Plan 1.2: gelijkvloers

Beschrijving	Type	Actie
3. afvoerbuis	Asbestmateriaal	Zorgvuldig beheren
5. vensterbank	Asbestmateriaal	Zorgvuldig beheren
5.1 Code: MM3	Puntmonster	-
8. schoorsteen (afvoerbuizen)	Beperking	-
10. gaskachels	Advies	-
11. houten vezelplaten	Advies	-
13. wandtegels (zwarte lijm)	Advies	-

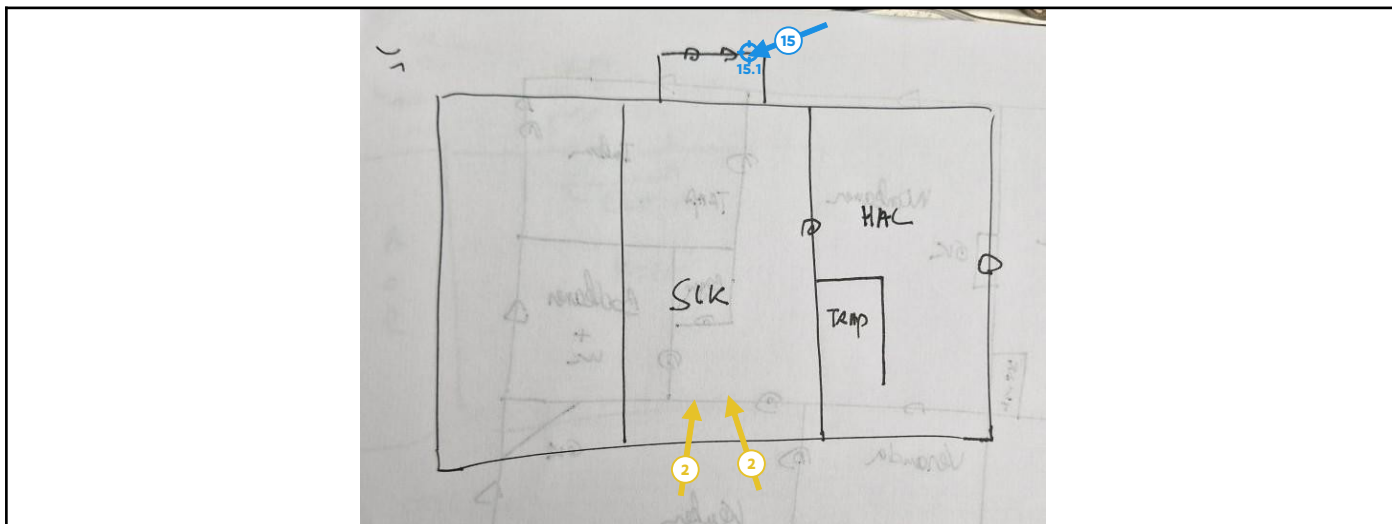
Plan 1.4: 1ste verdieping

Beschrijving	Type	Actie
2. elektriciteitskast + lichtschakelaar	Asbestmateriaal	Zorgvuldig beheren
15. mastiek (raam dakkapel)	Geen asbest	-
15.1 Code: MM6	Puntmonster	-

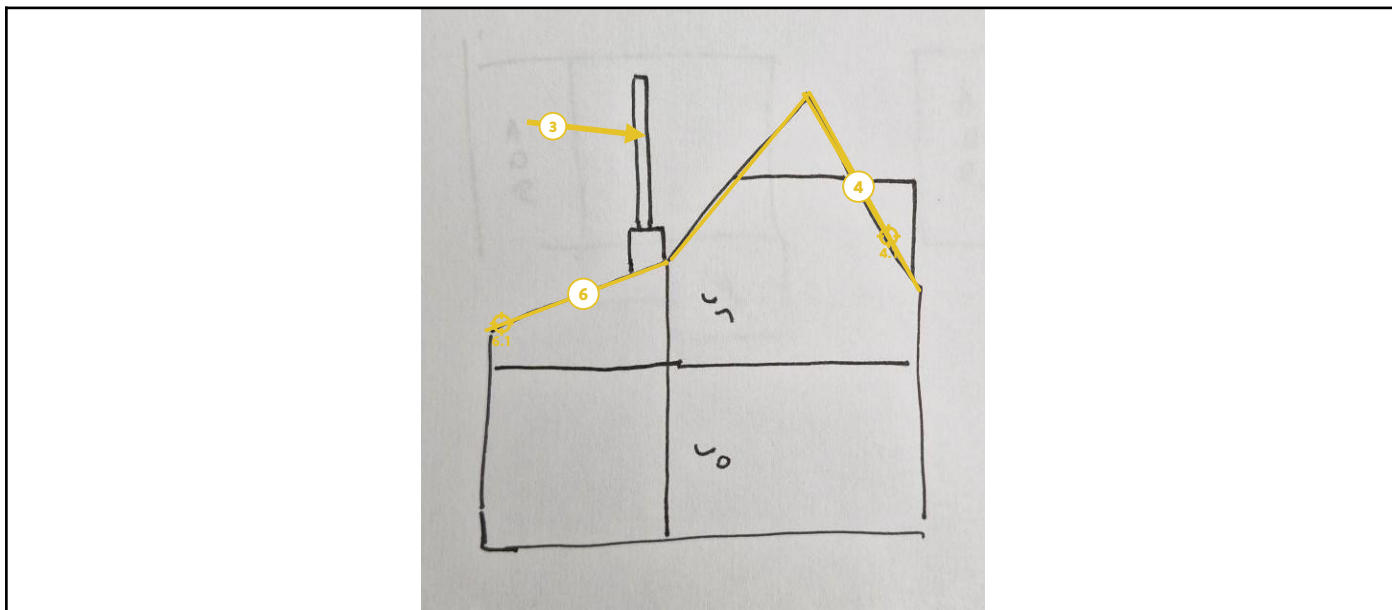
Plan 1.6: doorsnede

Beschrijving	Type	Actie
3. afvoerbuis	Asbestmateriaal	Zorgvuldig beheren
4. Onderdak (zadeldak)	Asbestmateriaal	Zorgvuldig beheren
4.1 Code: MM2	Puntmonster	-
6. Onderdak (achterbouw)	Asbestmateriaal	Zorgvuldig beheren
6.1 Code: MM4	Puntmonster	-

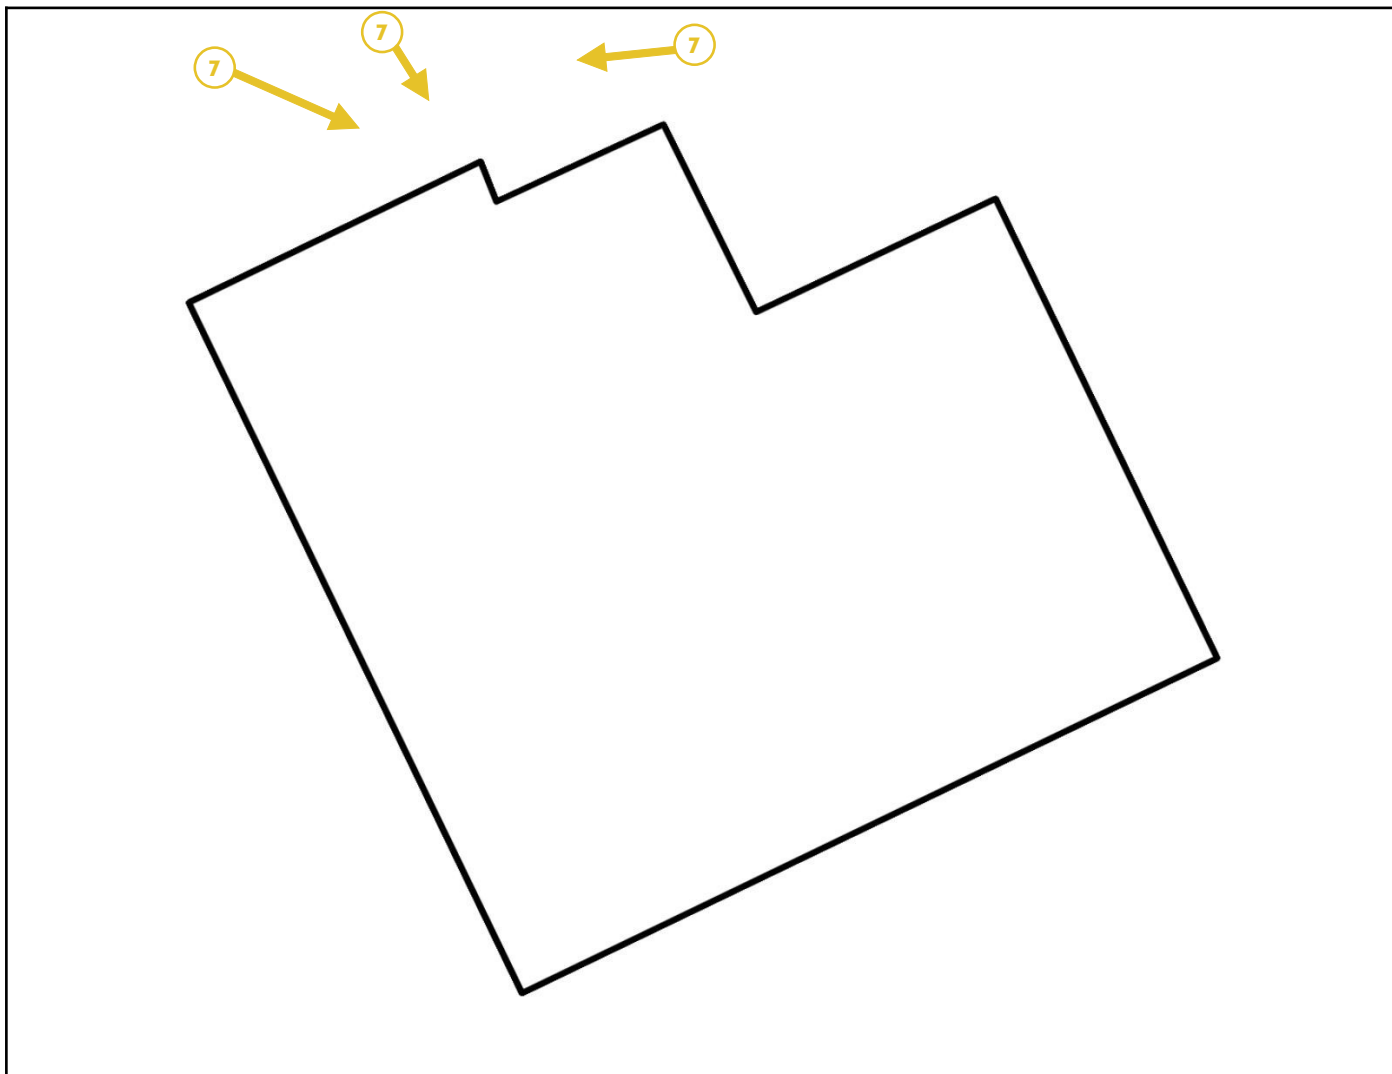
Plan 1.7: Hoofdgebouw plan

Beschrijving	Type	Actie
7. verloren bekisting	Asbestmateriaal	Zorgvuldig beheren

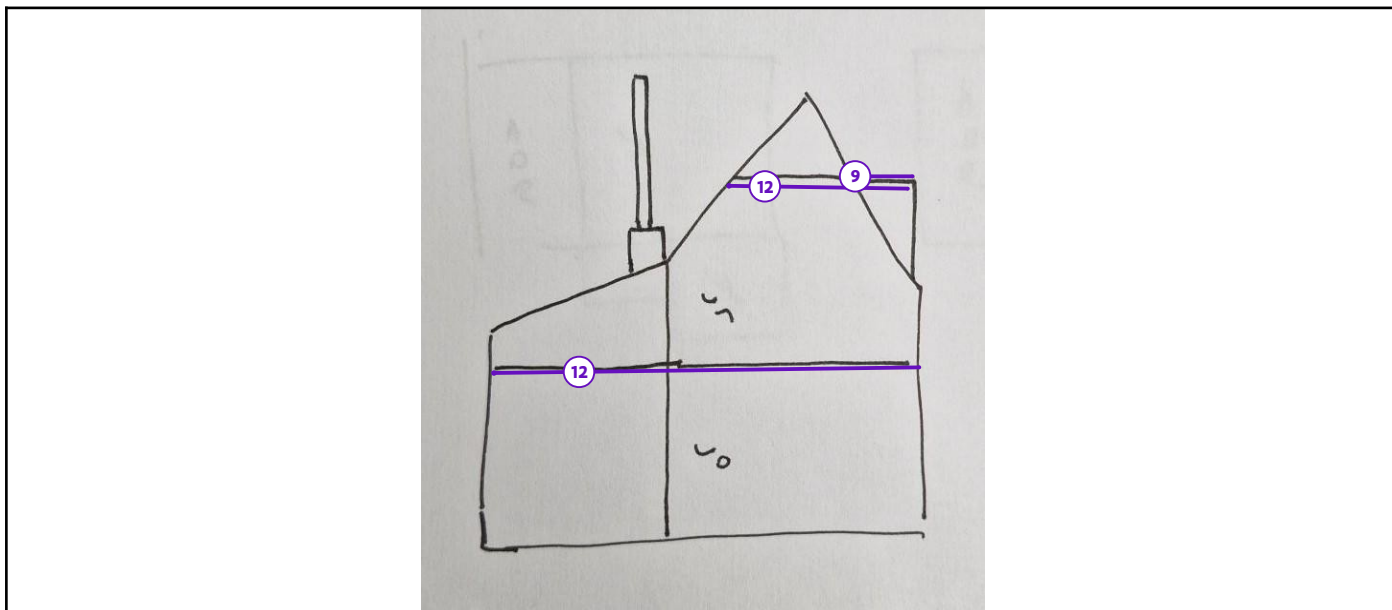
Plan 1.9: doorsnede

Beschrijving	Type	Actie
9. platte dak (dakkapel)	Beperking	-
12. valse plafonds	Advies	-

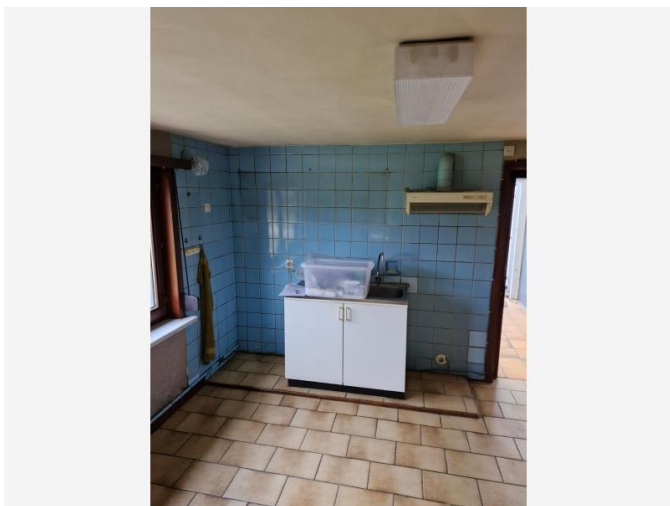
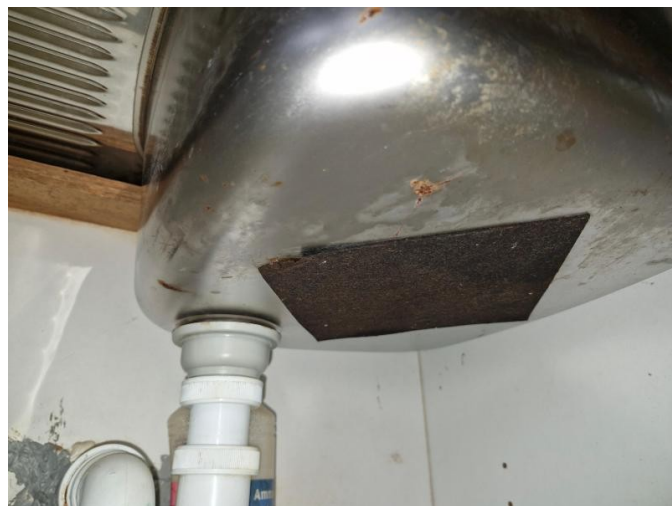
Fiche 14: teerlaag (spoelbak)

Geen asbest

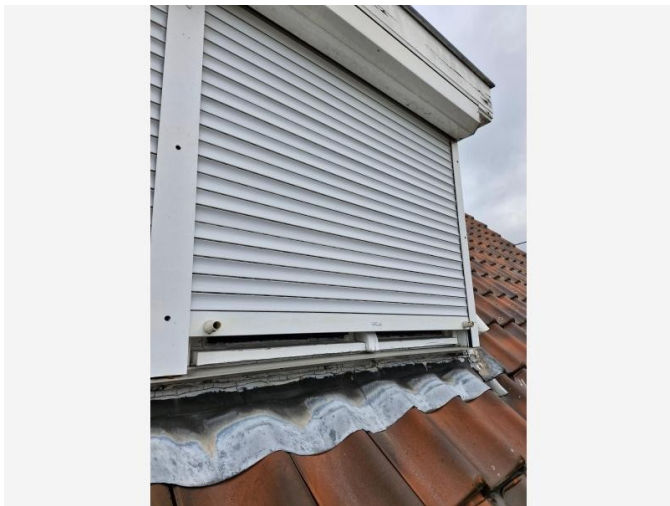
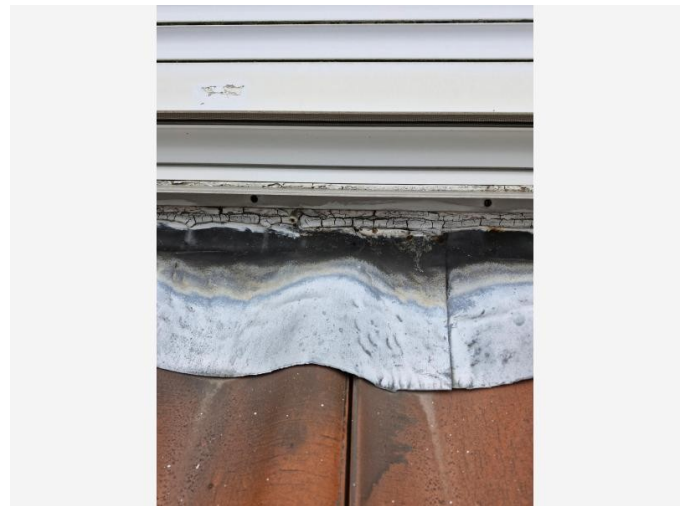
Fiche 15: mastiek (raam dakkapel)

Geen asbest

Beschrijving	mastiek (raam dakkapel)
Omgeving	Buiten
Primaire drager	Wandopening verticaal (raam, deur, ...)
Bindmiddel van materiaal	Kitten, mastiek, pasta
Gebondenheid op basis van bindmiddel	Hecht
Hoeveelheid (gewicht - aantal)	<ul style="list-style-type: none">• 0,05 kg - 1 stuk
Totaal gewicht	0,05 kg
Identificatiemethode	Een monstername door de asbestdeskundige met laboanalyse door een asbestlabo.
Destructieve handeling voor identificatie	Nee
