# Asbestinventarisatetest

Prins Albertlaan 56, 8400 Oostende

Attestnummer : 20240314-000369.000

Uitgegeven op : 14.03.2024

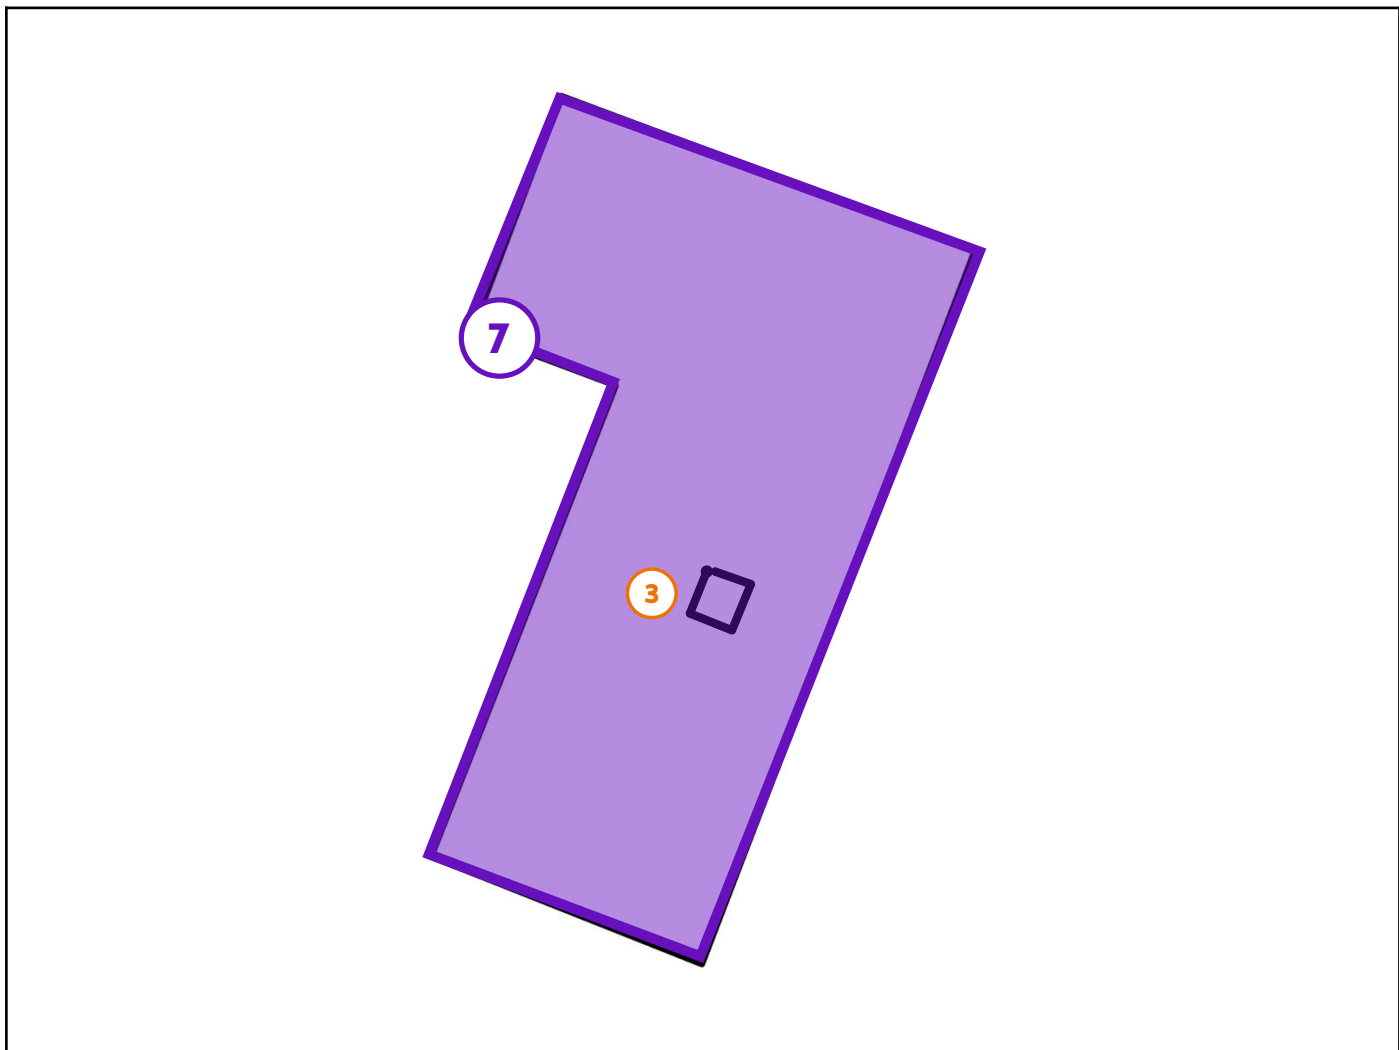
## Plan 1.1: Dak hoofdgebouw

Beschrijving	Type	Actie
3. Schouw	Asbestmateriaal	<a href="#">Verwijderen</a>
7. Plat dak	Beperking	-

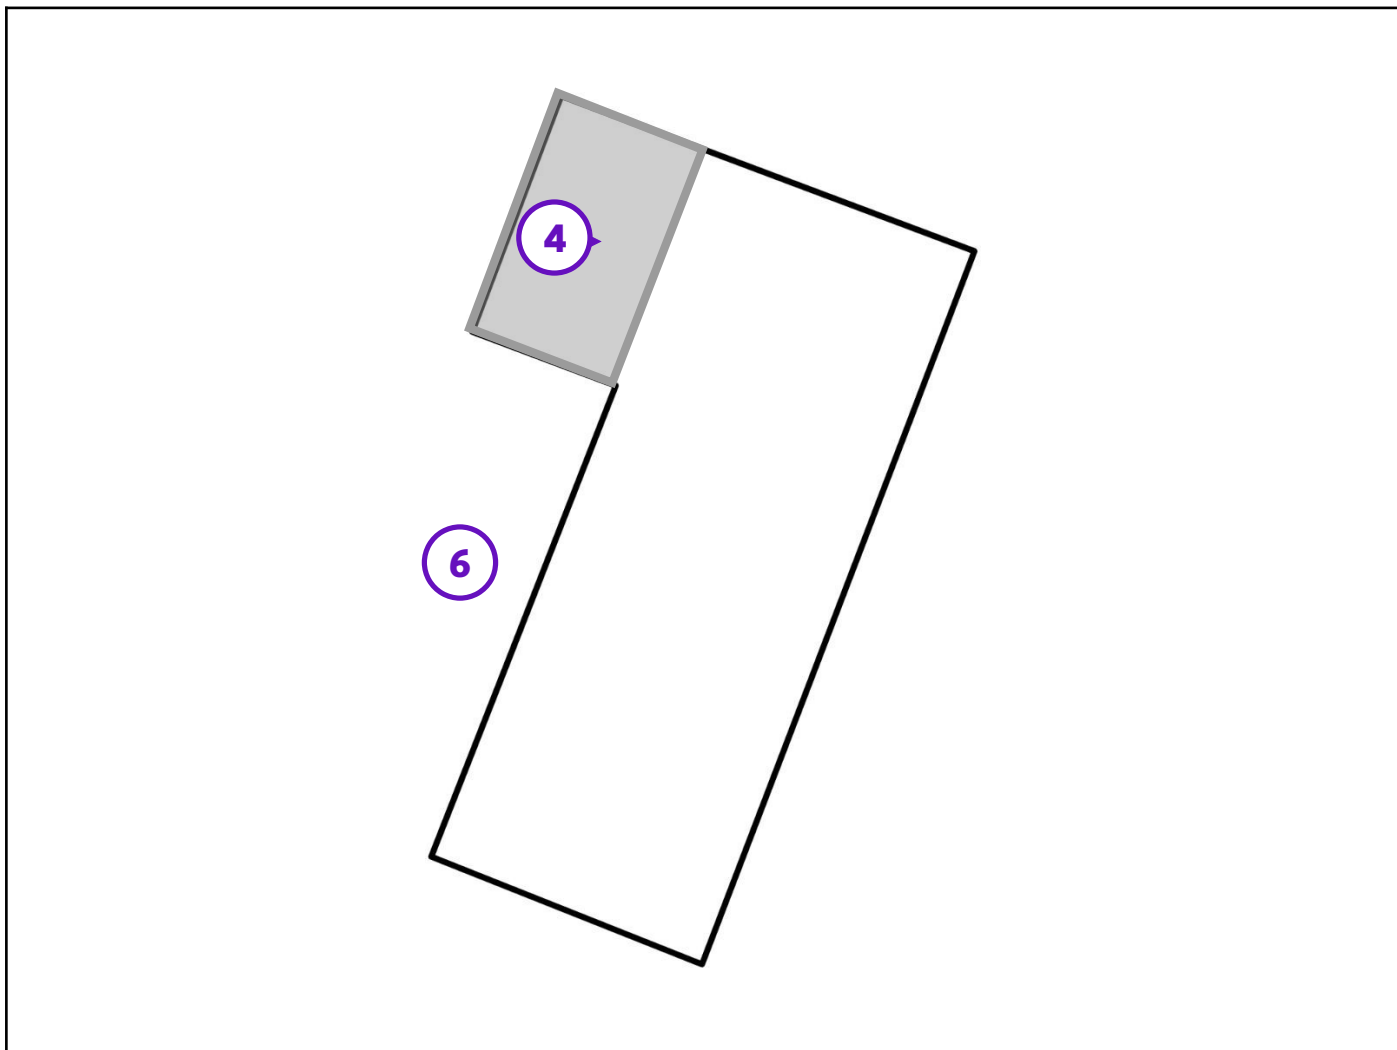
## Plan 1.2: Afdak

Beschrijving	Type	Actie
4. Afdak	Beperking	-
6. Tuin	Beperking	-

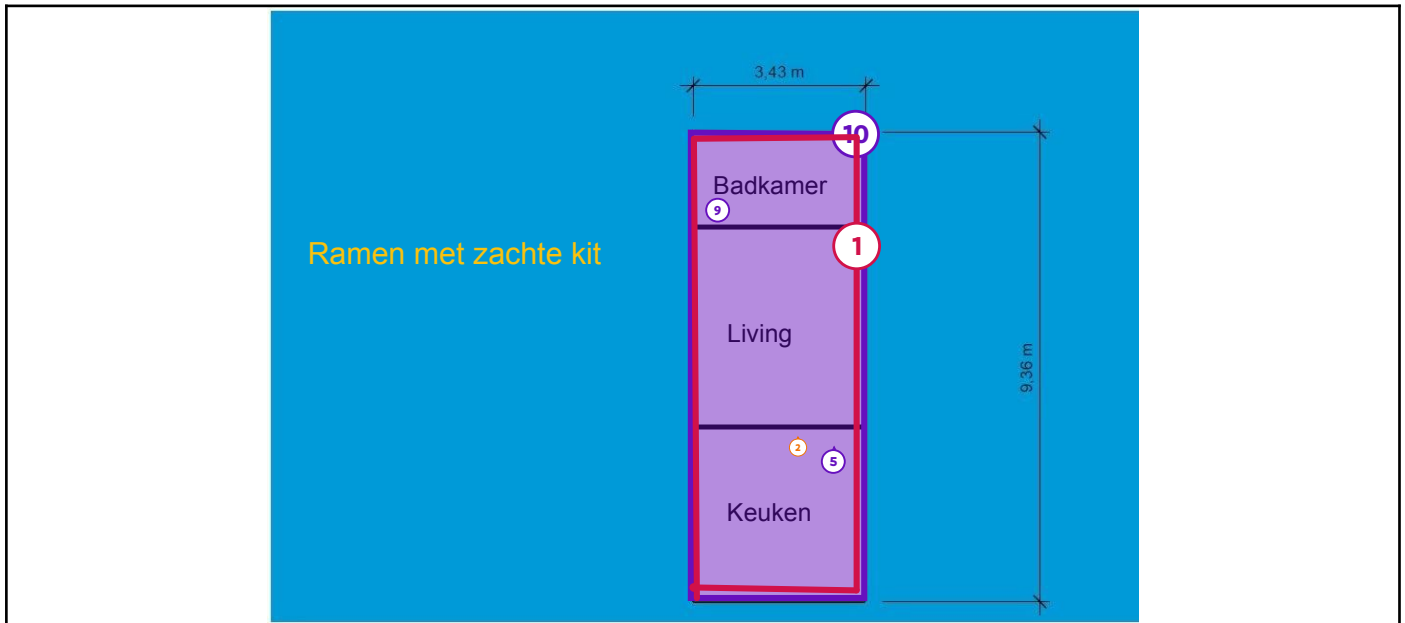
## Plan 1.3: Plan gelijkvloers

Beschrijving	Type	Actie
1. Pleister wand	Asbestmateriaal	Dringend maatregelen nemen
2. Tablet kookfornuis	Asbestmateriaal	Verwijderen
5. Spoelbak	Beperking	-
8. Ramen	Advies	-
9. Tegellijm	Advies	-
10. Plafond woning	Advies	-

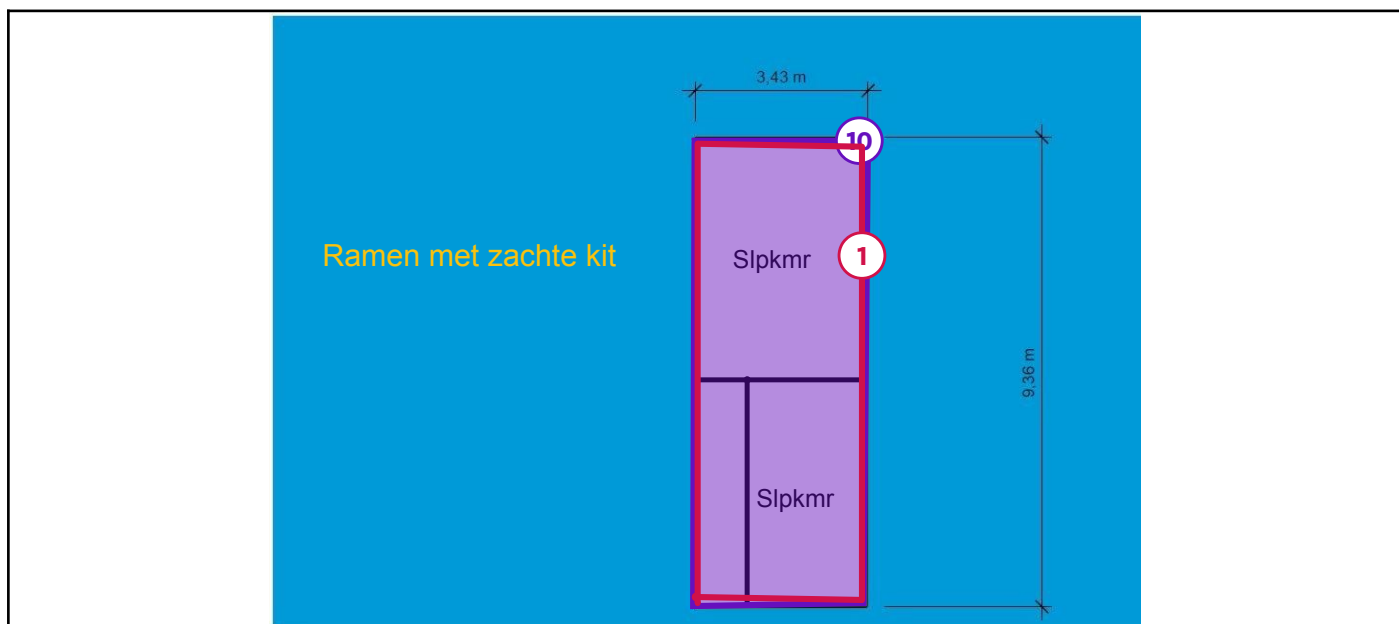
## Plan 1.4: Plan verdieping

Beschrijving	Type	Actie
1. Pleister wand	Asbestmateriaal	Dringend maatregelen nemen
8. Ramen	Advies	-
10. Plafond woning	Advies	-
