# Asbestinventarisatetest

Violierenlaan 19, 8450 Bredene

Attestnummer : 20230308-000623.000

**Asbestveilig**

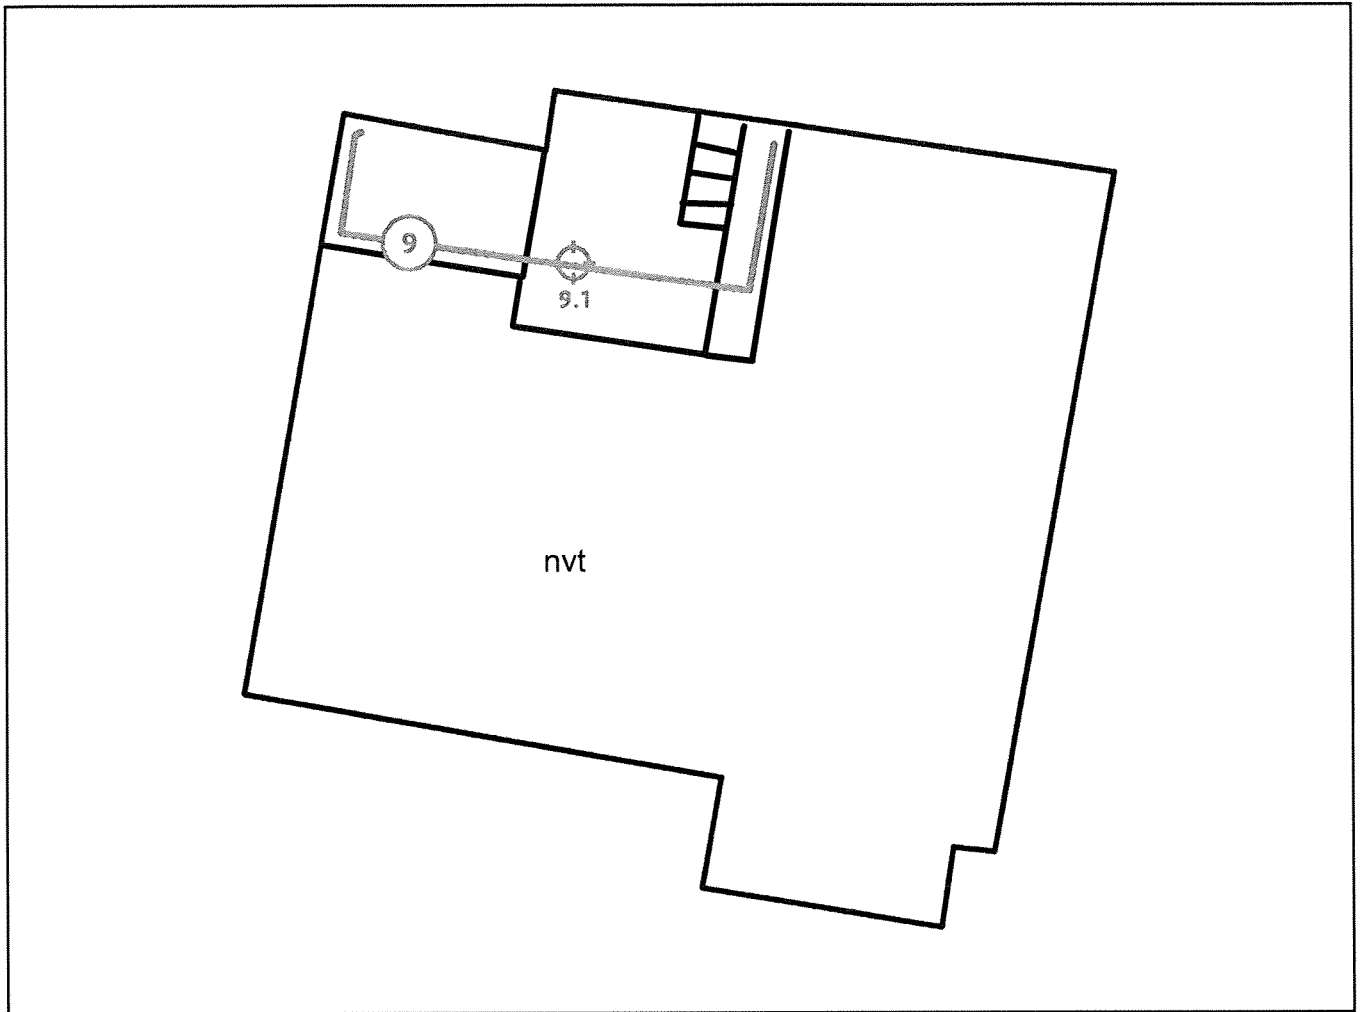
## Plan 1.1: Kelder

Beschrijving	Type	Actie
9. thermische isolatie kelder	Geen asbest	-
9.1 Code: ID 5	Puntmonster	-

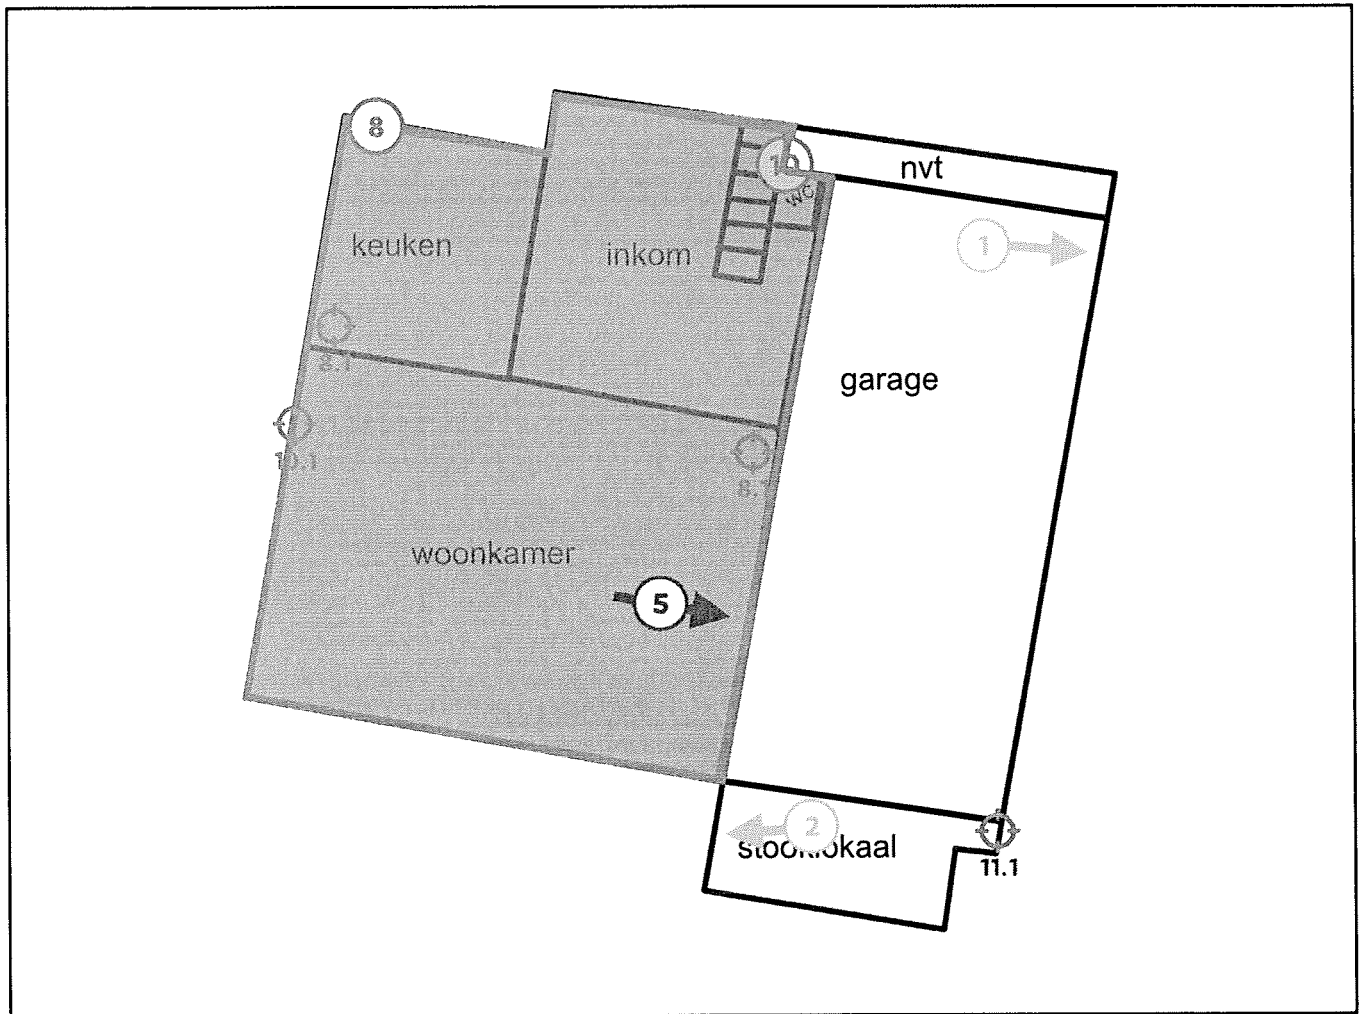
## Plan 1.2: Gelijkvloers

Beschrijving	Type	Actie
1. bakeliet	Asbestmateriaal	zorgvuldig behandelen
2. roetluik	Asbestmateriaal	zorgvuldig behandelen
5. dichtingskoord kachel	Advies	-
8. pleister plafond	Geen asbest	-
8.1 Code: ID 2	Mengmonster	-
10. pleister muur	Geen asbest	-
10.1 Code: ID 1	Mengmonster	-

11. mastiek glas/schrijnwerk	Geen asbest	-
11.1 Code: ID 6	Puntmonster	-

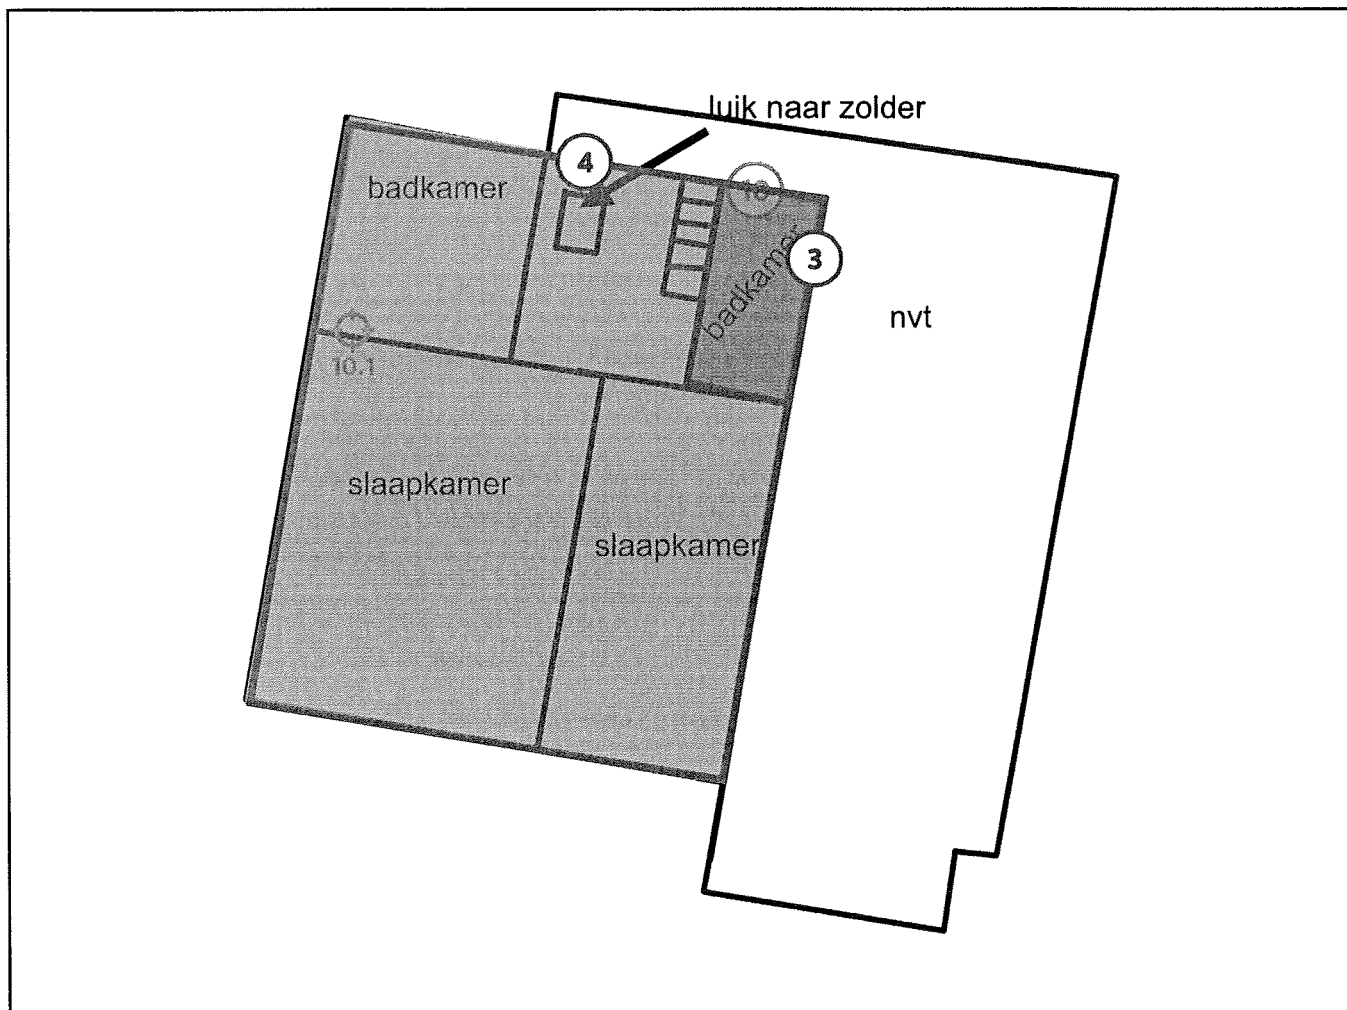
## Plan 1.3: 1e verdieping

Beschrijving	Type	Actie
3. wandtegels + tegellijm	Advies	-
4. plafond 1e verdieping	Advies	-
10. pleister muur	Geen asbest	-
10.1 Code: ID 1	Mengmonster	-

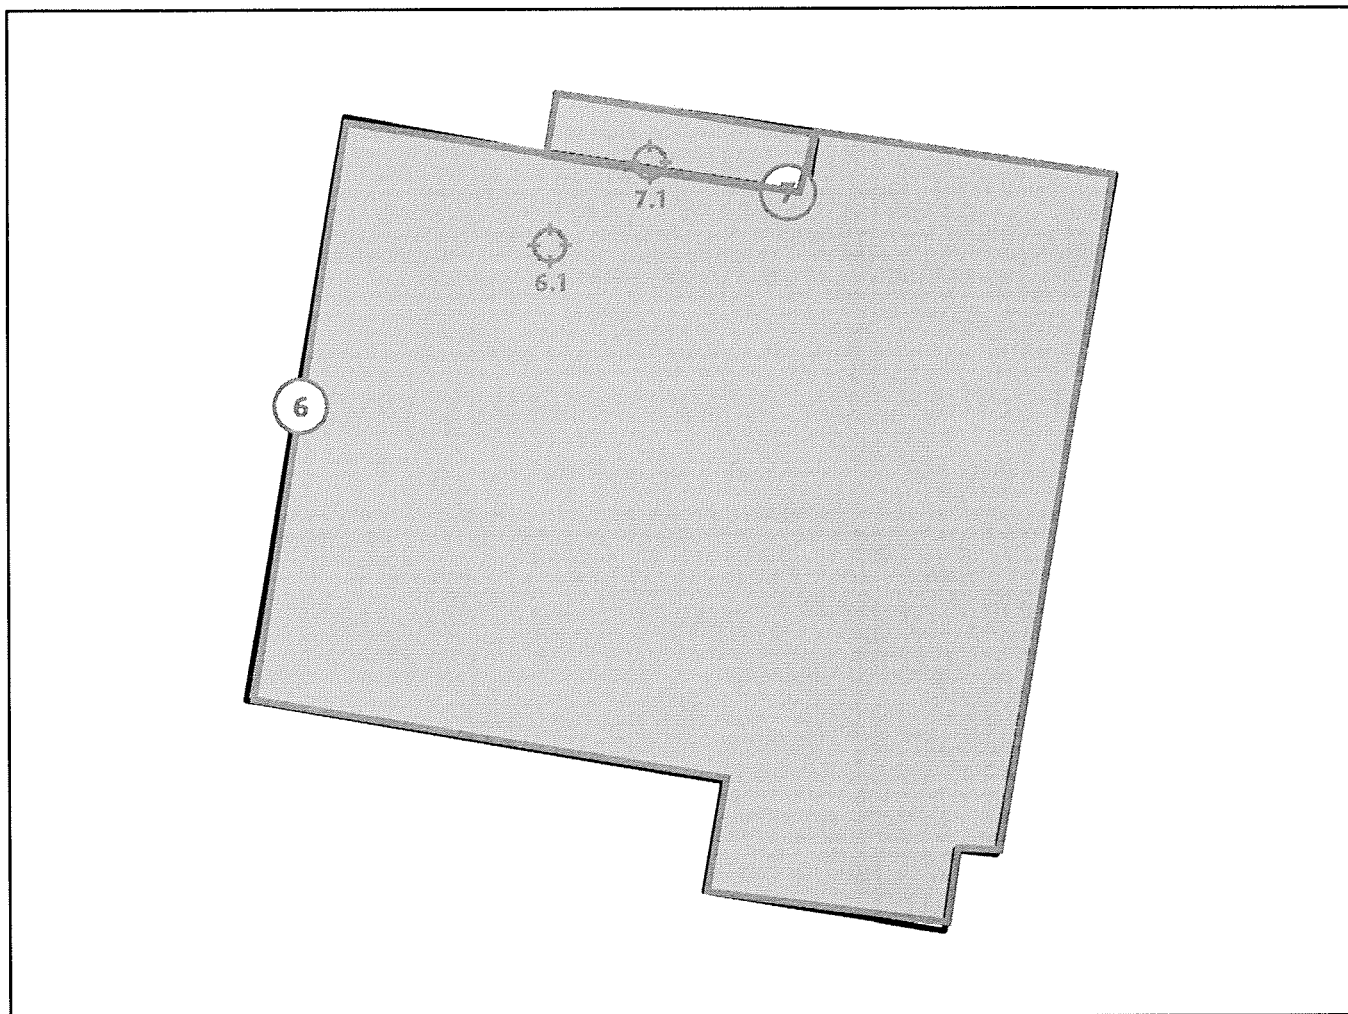
## Plan 1.5: Dak

Beschrijving	Type	Actie
6. onderdak	Geen asbest	-
6.1 Code: ID 4	Puntmonster	-
7. roofing	Geen asbest	-
7.1 Code: ID 3	Puntmonster	-
