Asbestinventarisatetest

Manpad 1, 8510 Kortrijk

Attestnummer : 20231222-000033.000

Uitgegeven op : 22.12.2023

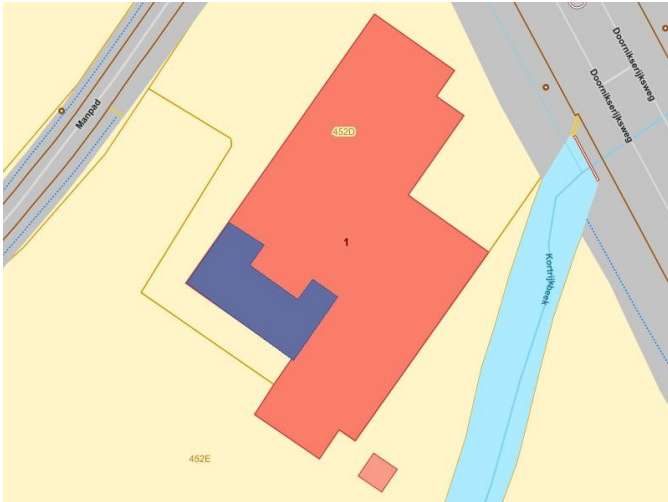
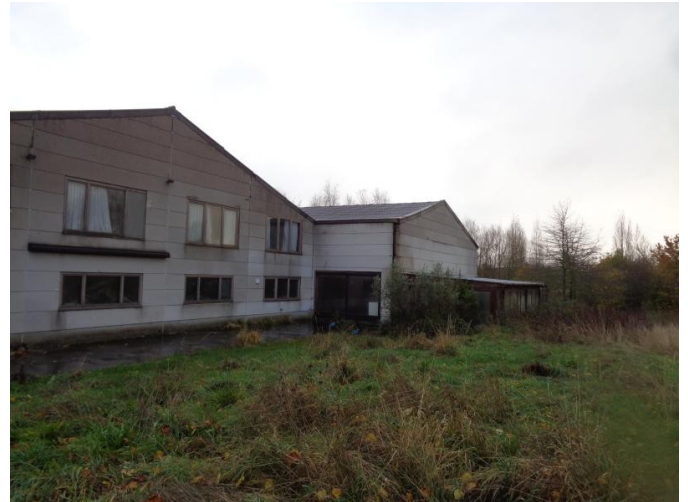
Zone 1: woning in loods

- 0 Asbestmaterialen
- 0 Beperkingen
- 0 Uitsluitingen
- 0 Roerende goederen
- 0 Puin, steenslag, (water)bodem
- 0 Adviezen
- 2 Geen asbest**

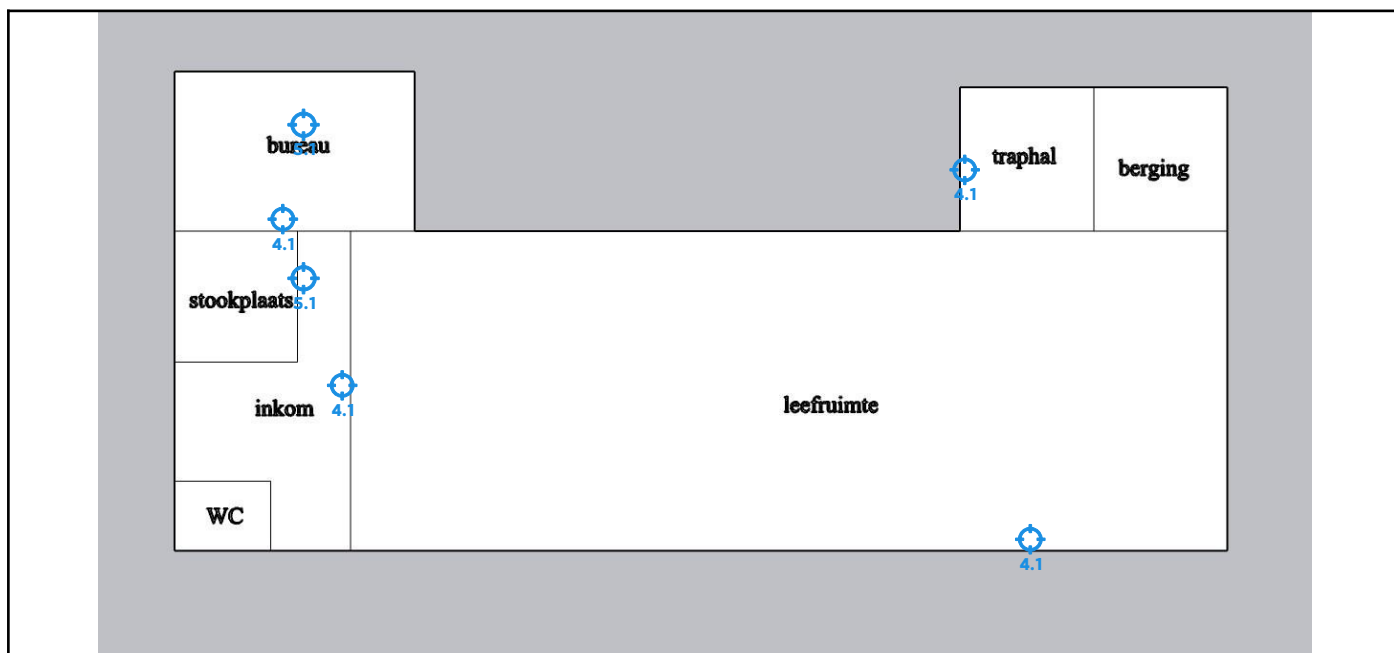
Plan 1.1: plan woning glvl

Beschrijving	Type	Actie
4. pleister MS wanden	Geen asbest	-
4.1 Code: 2358026-03	Mengmonster	-
5. pleister MS plafond	Geen asbest	-
5.1 Code: 2358026-04	Mengmonster	-

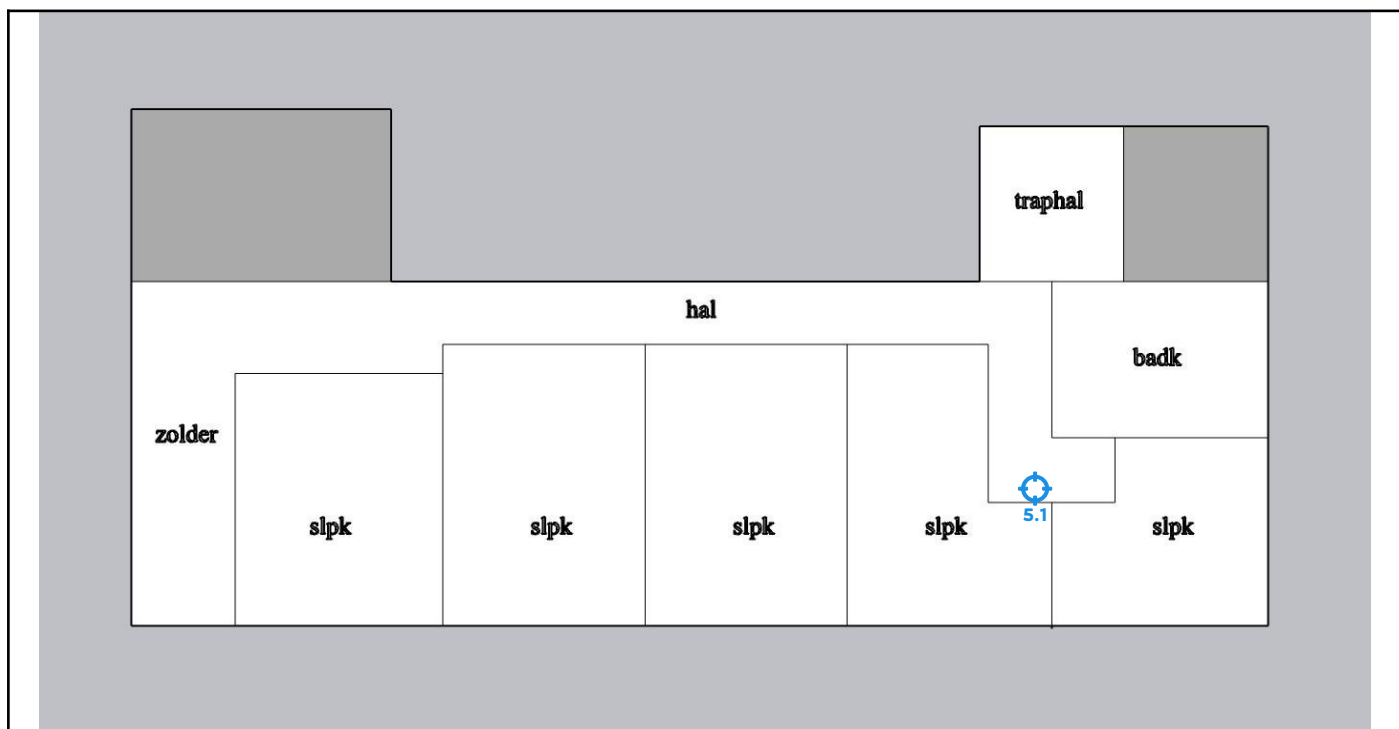
Plan 1.2: plan woning verdiep

Beschrijving	Type	Actie
5. pleister MS plafond	Geen asbest	-
5.1 Code: 2358026-04	Mengmonster	-

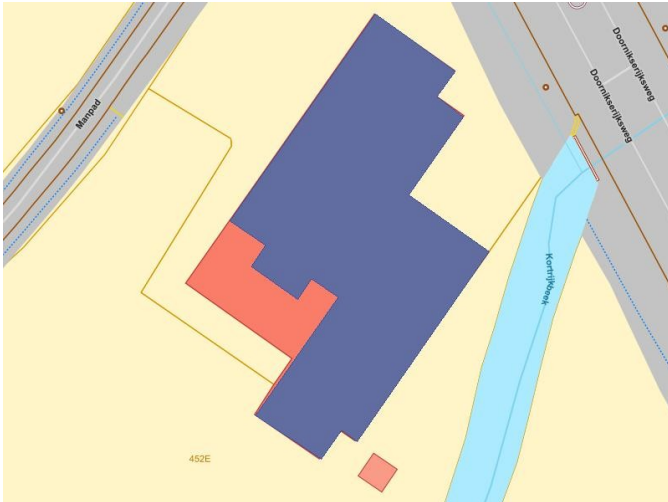
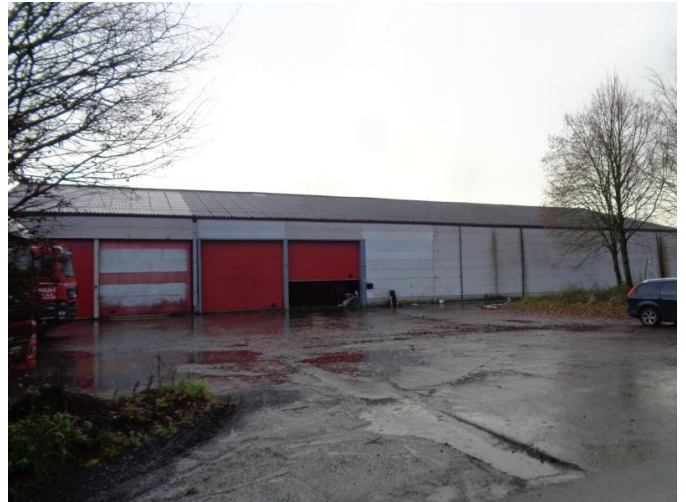
Zone 2: loods

- 1 Asbestmateriaal**
- 0 Beperking
- 0 Uitsluiting
- 0 Roerend goed
- 0 Puin, steenslag, (water)bodem
- 0 Advies
- 2 Geen asbest**

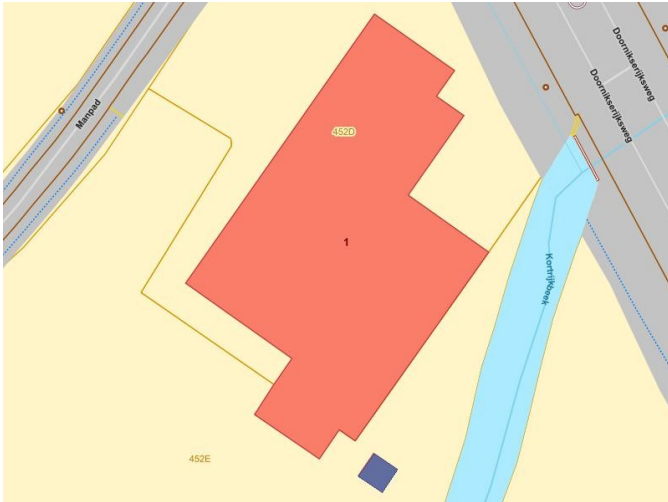
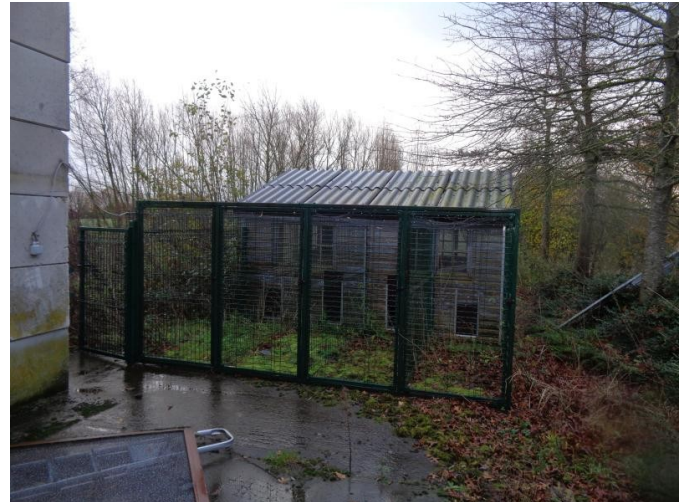
Zone 3: groot dierenhok

- 0 Asbestmaterialen
- 0 Beperkingen
- 0 Uitsluitingen
- 0 Roerende goederen
- 0 Puin, steenslag, (water)bodem
- 0 Adviezen
- 1 Geen asbest**

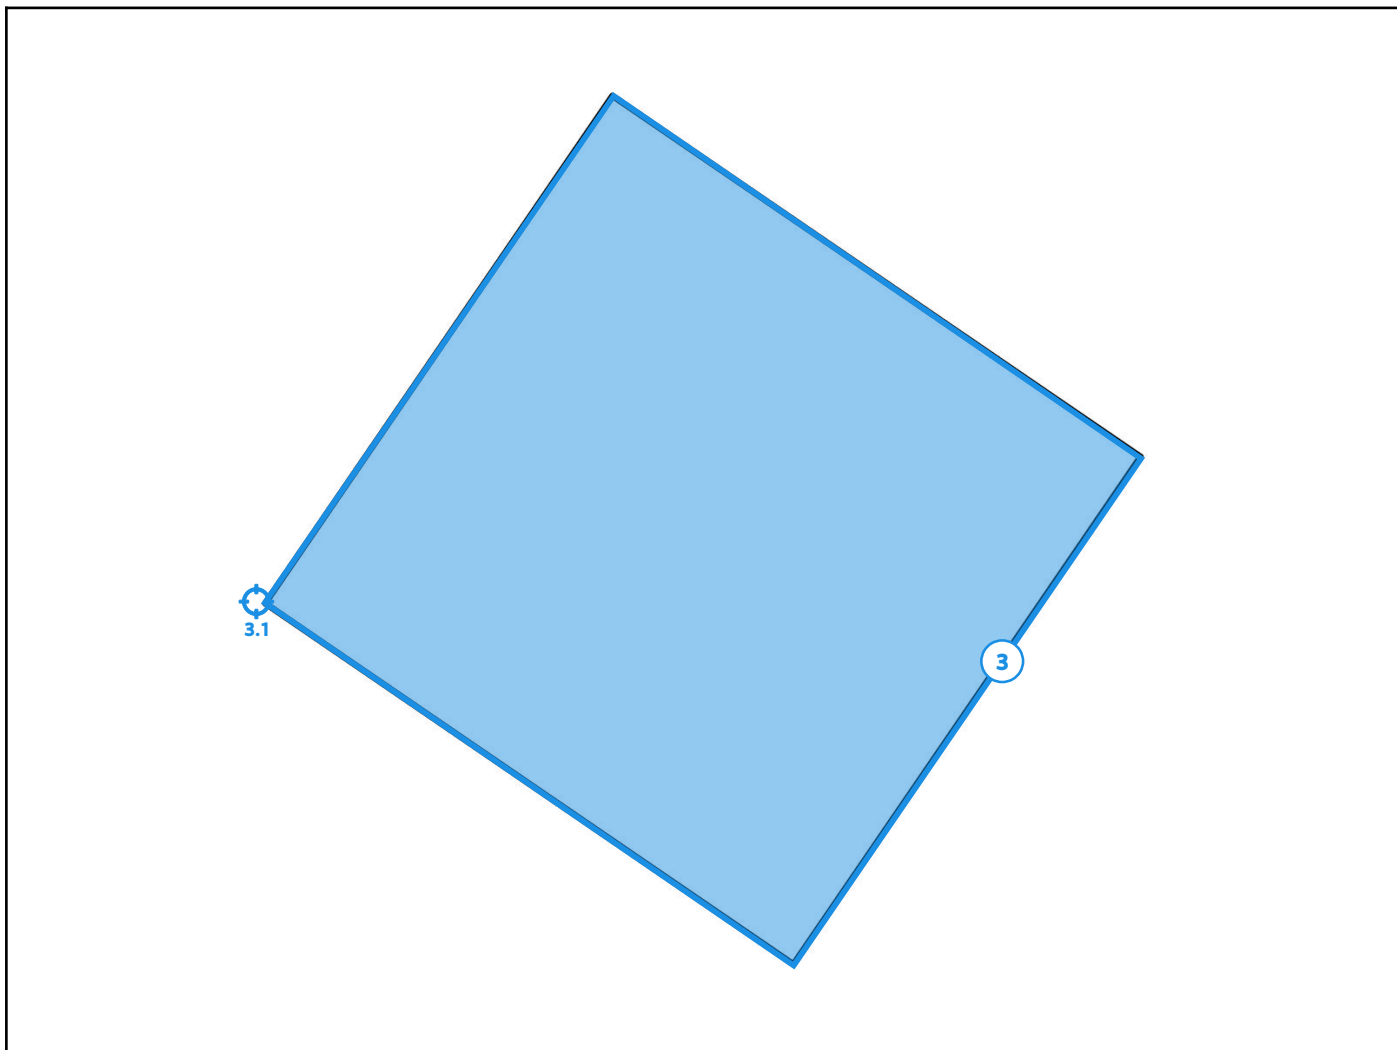
Plan 3.1: groot dierenhok plan

Beschrijving	Type	Actie
3. golfplaat zwart	Geen asbest	-
3.1 Code: 2358026-01	Puntmonster	-

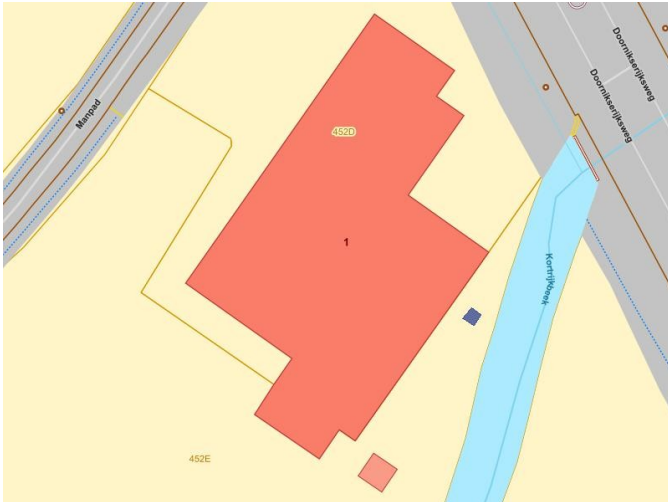
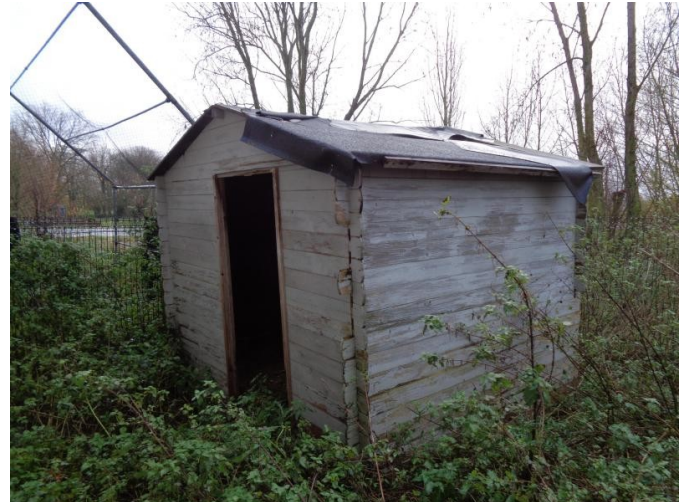
Zone 4: klein dierenhok

- 0 Asbestmaterialen
- 0 Beperkingen
- 0 Uitsluitingen
- 0 Roerende goederen
- 0 Puin, steenslag, (water)bodem
- 0 Adviezen
- 0 Geen asbest
