Asbestinventarisatetest

Parklaan 11/VER1, 2940 Stabroek

Attestnummer : 20240513-000509.000

Uitgegeven op : 13.05.2024

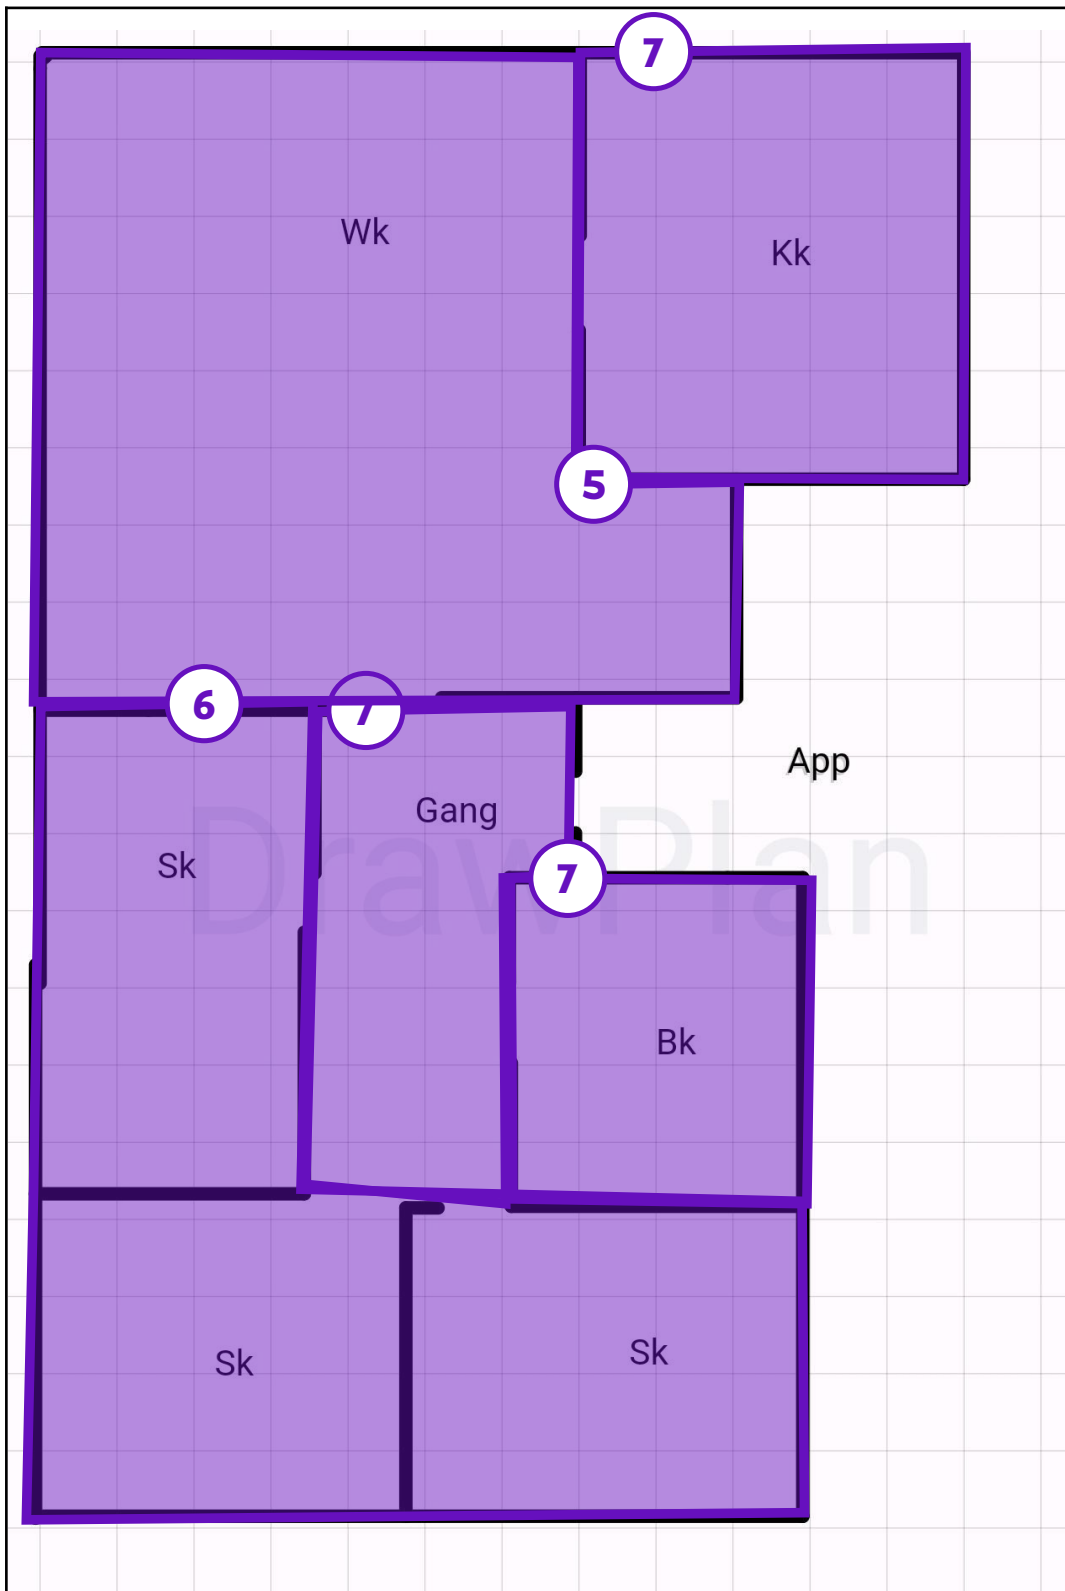
Plan 1.1: 1.0 Appartement

5. Houten vloeren	Advies	-
6. Vloerzeil soepel	Advies	-
7. Vloertegels	Advies	-

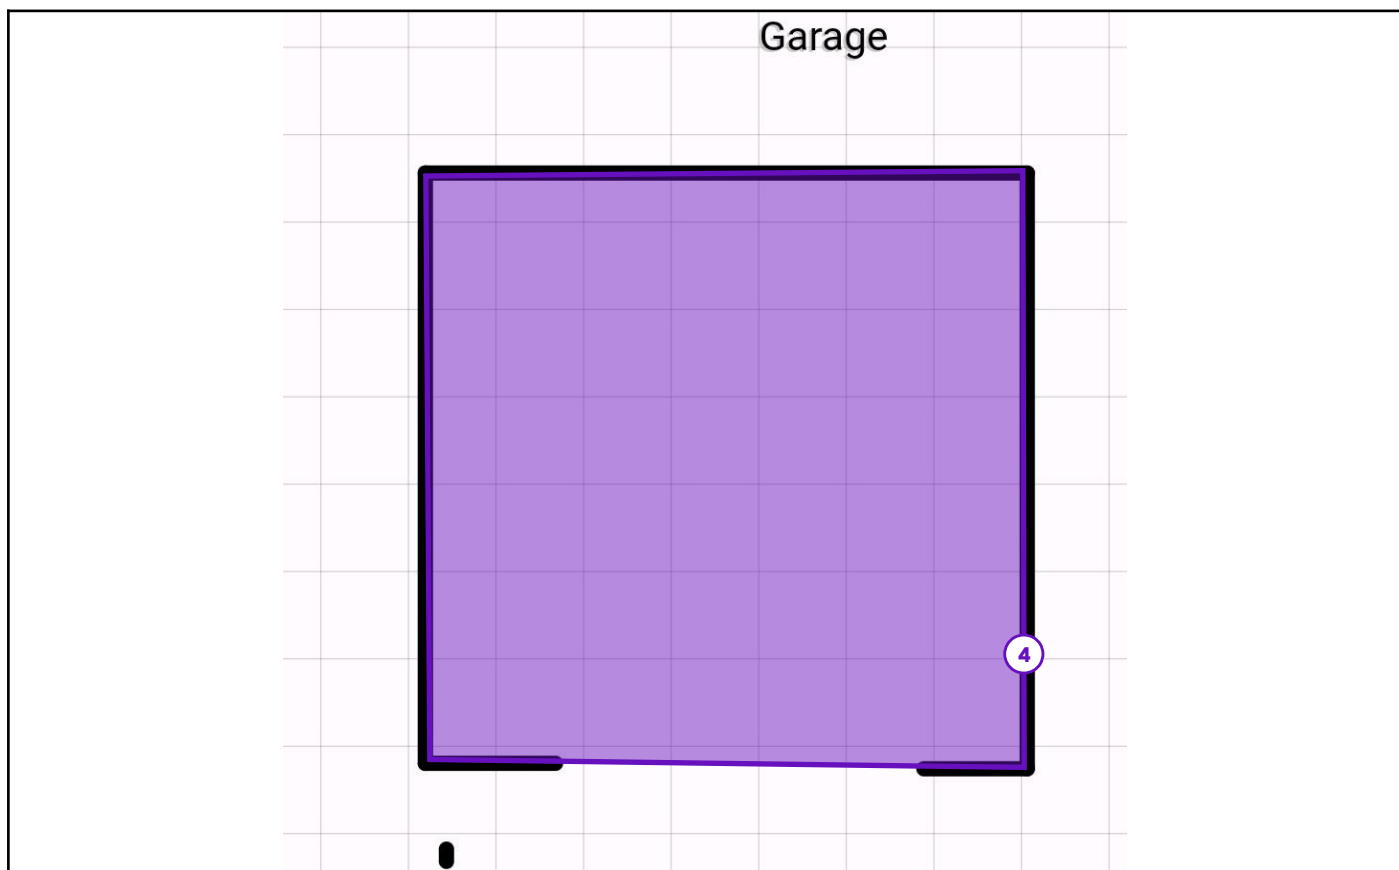
Plan 1.2: 1.0 garage

Beschrijving	Type	Actie
4. Garagebox met stenen vloer en muren	Advies	-

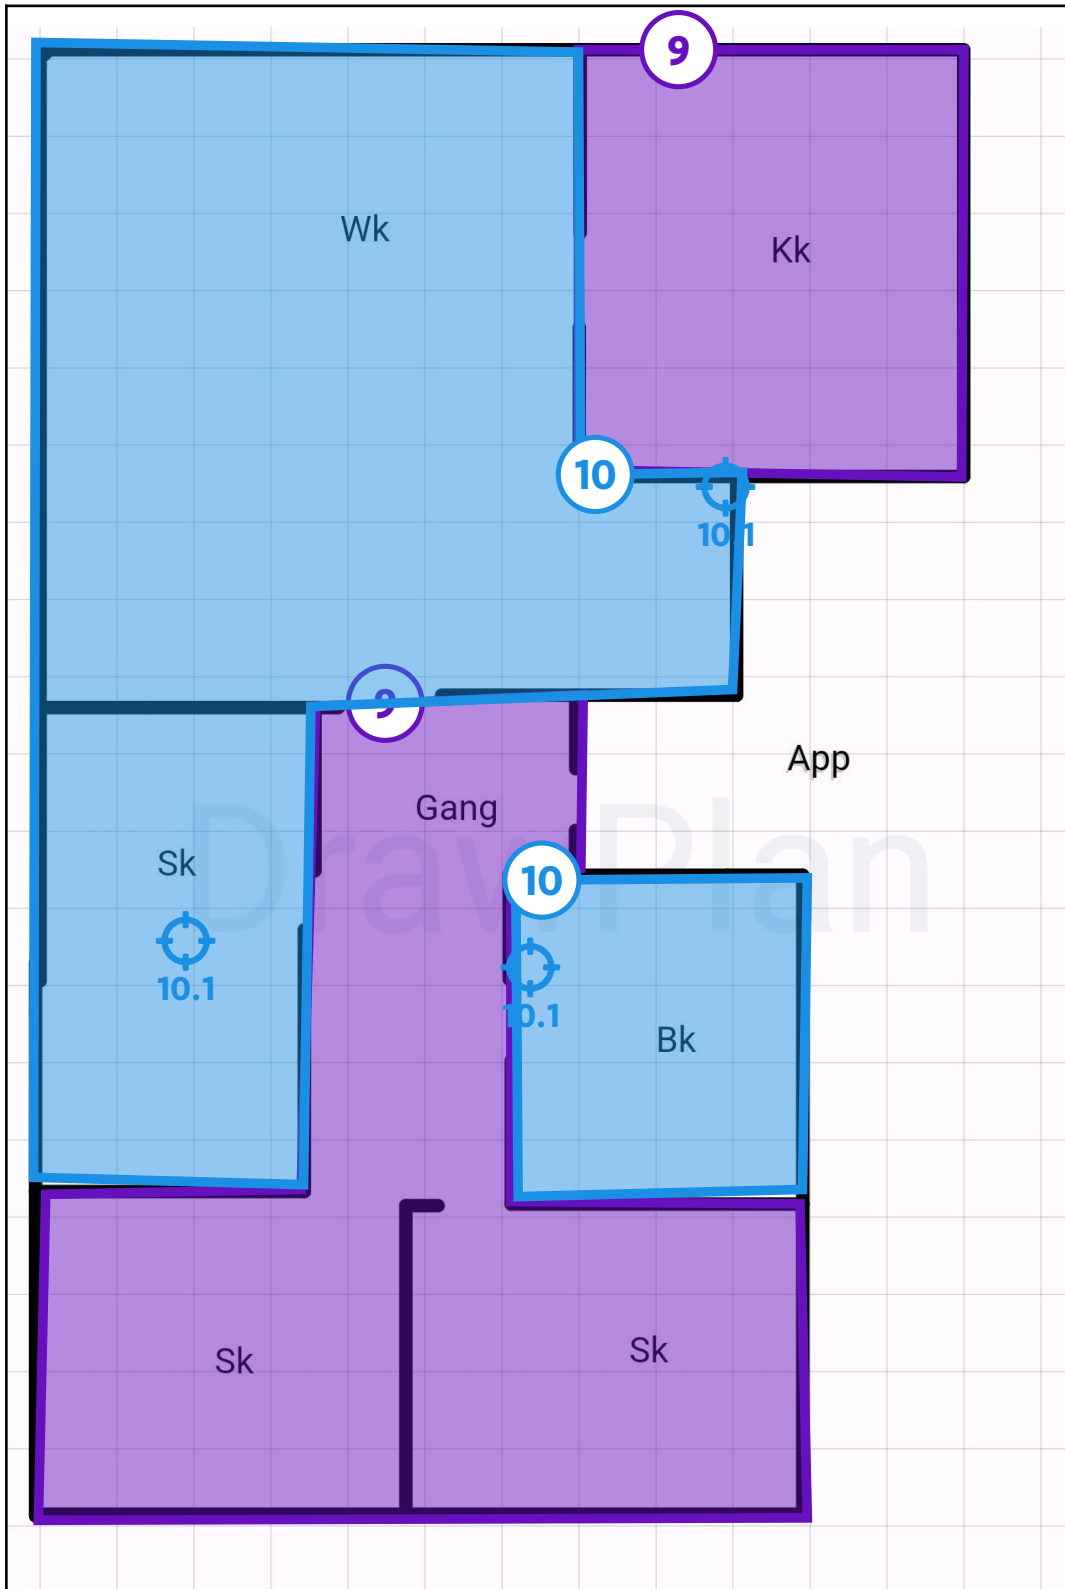
Plan 1.3: 1.0 Appartement

9. Houten plafonds	Advies	-
10. Pleister Plafond(Staalname)	Geen asbest	-
10.1 Code: mm02	Mengmonster	-

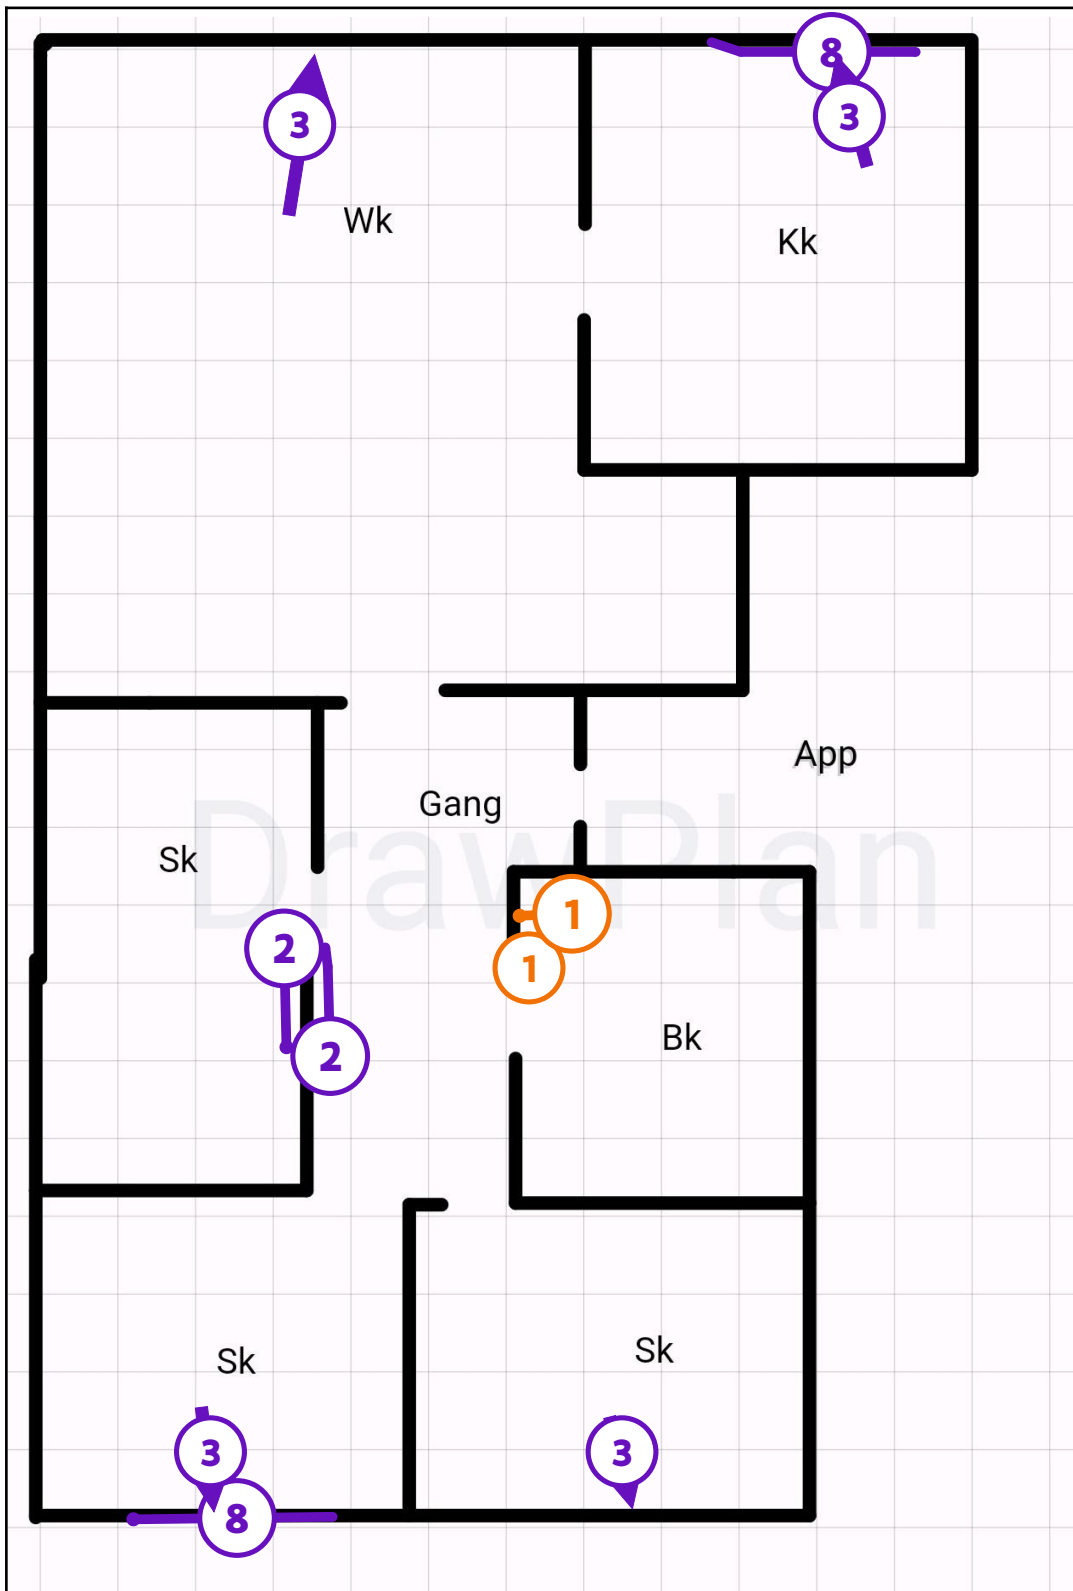
Plan 1.4: 1.0 Appartement

1. Glasal in schrijnwerk	Asbestmateriaal	Verwijderen
2. Radiatoren bestaande uit gekoppelde panelen	Advies	-
3. Mastiek/silicone soepel	Advies	-
8. Venstertabletten in natuursteen	Advies	-
