# Asbestinventarisatetest

Stationsstraat 83, 2590 Berlaar

Attestnummer : 20251019-000141.000

Uitgegeven op : 19.10.2025

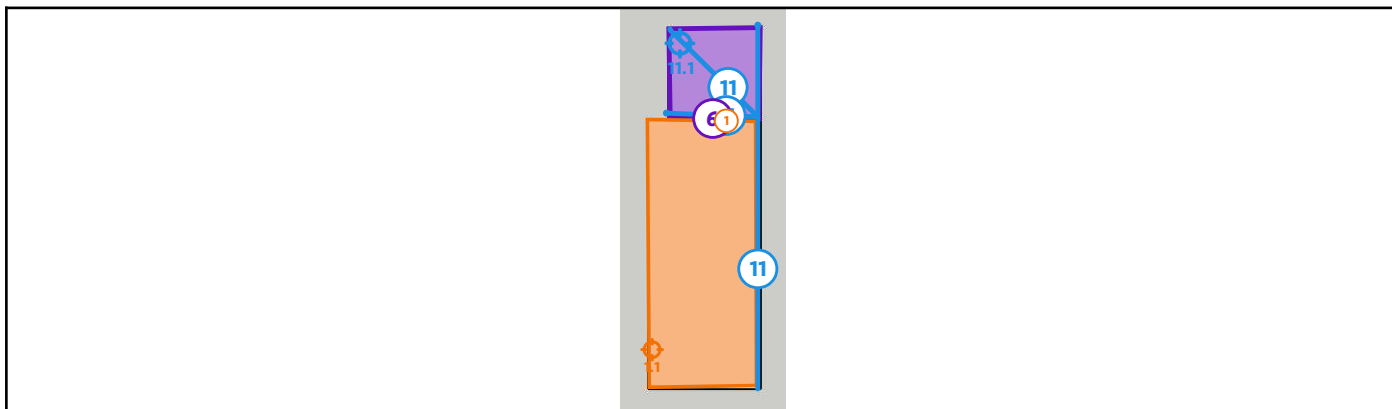
## Plan 2.2: dakplan bergingen

Beschrijving	Type	Actie
1. golfplaat berging	Asbestmateriaal	<a href="#">Verwijderen</a>
1.1 Code: 6020302968 Golfplaat	Puntmonster	-
6. dak berging tuinzijde	Advies	-
11. roofingstroken bergingen	Geen asbest	-
11.1 Code: 6020302967 Roofing tuinberging	Puntmonster	-
