Asbestinventarisatetest

Beukenlaan 21, 2340 Beerse

Attestnummer : 20241010-000237.000

Uitgegeven op : 10.10.2024

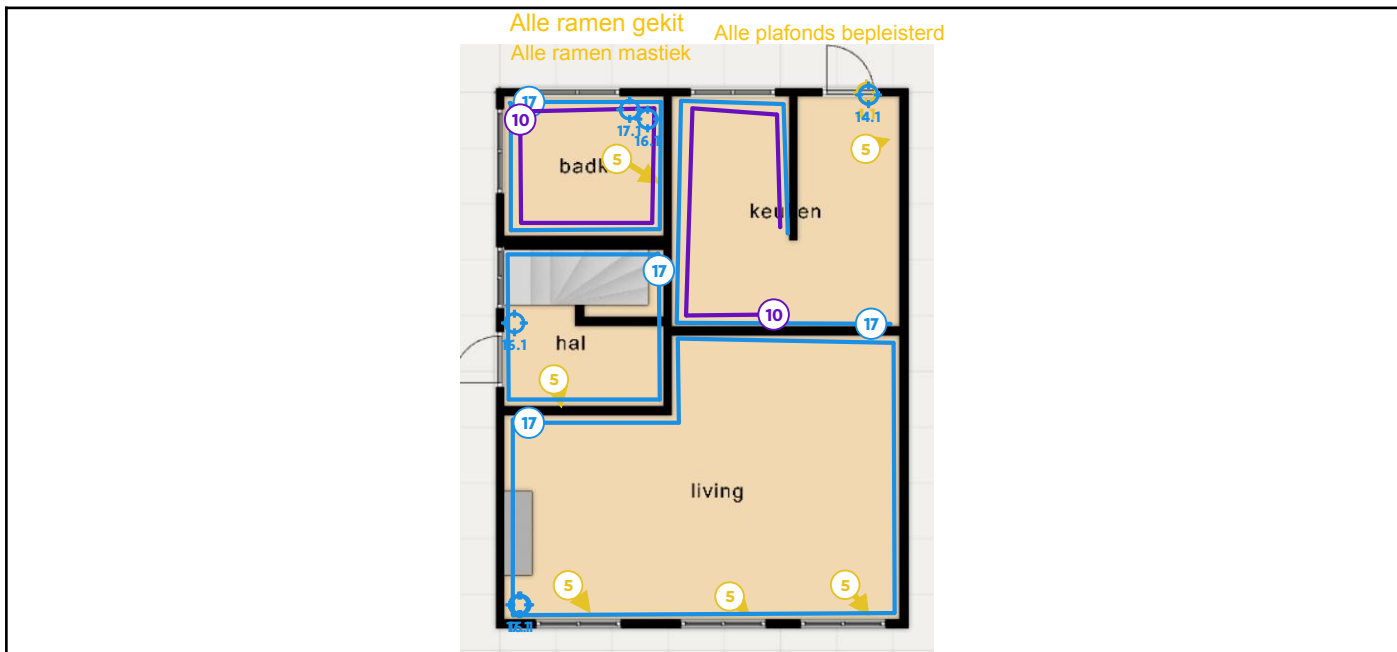
Plan 1.1: 0

Beschrijving	Type	Actie
4. Mastiek	Asbestmateriaal	Zorgvuldig beheren
4.1 Code: Mastiek	Puntmonster	-
5. bakeliet radiatorkranen	Asbestmateriaal	Zorgvuldig beheren
10. Tegels keuken en badkamer	Advies	-
14. Kit	Geen asbest	-
14.1 Code: Kit	Puntmonster	-
16. Pleisterwerk plafond	Geen asbest	-
16.1 Code: Plpl	Mengmonster	-
17. Pleisterwerk muren	Geen asbest	-
17.1 Code: Plm	Mengmonster	-

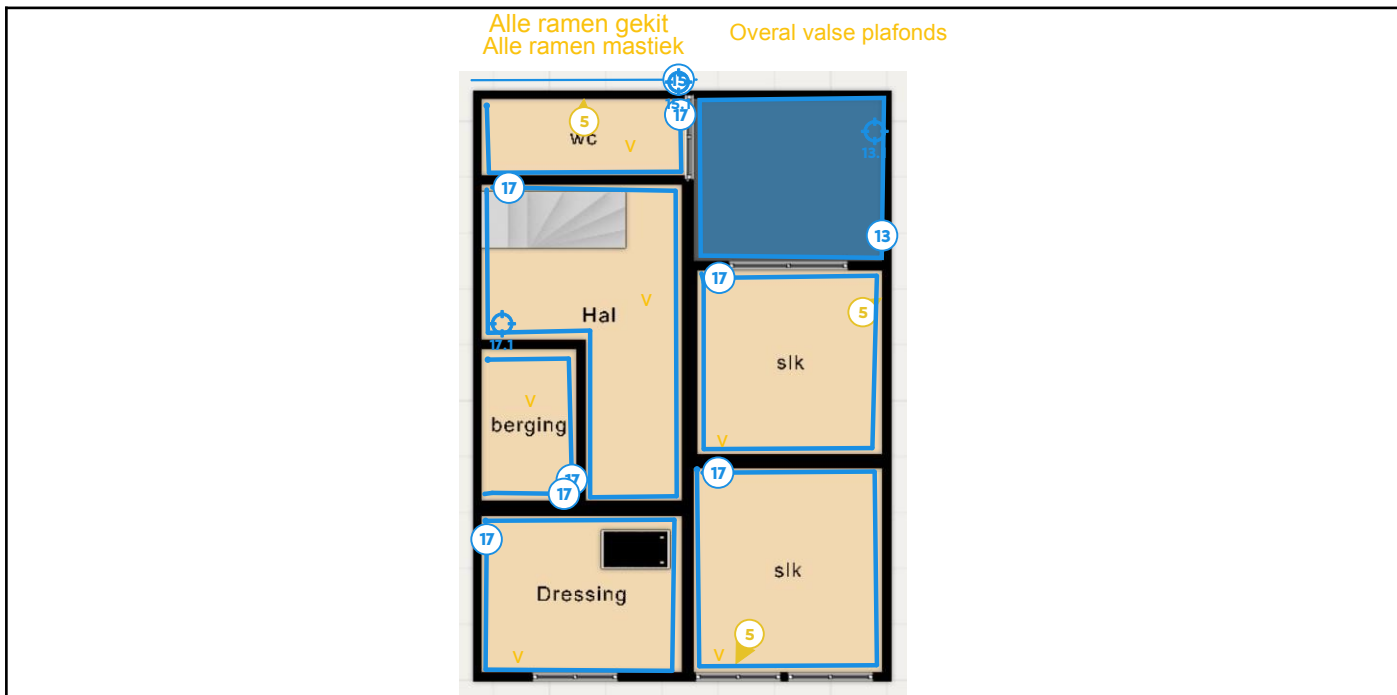
Plan 1.2: 1

Beschrijving	Type	Actie
4. Mastiek	Asbestmateriaal	Zorgvuldig beheren
5. bakeliet radiatorcranken	Asbestmateriaal	Zorgvuldig beheren
11. Vloerzeilen	Advies	-
13. Roofing plat dak	Geen asbest	-
13.1 Code: Roofing plat dak	Puntmonster	-
14. Kit	Geen asbest	-
15. Roofing dakgoot	Geen asbest	-
15.1 Code: Roofing dakgoot	Puntmonster	-
16. Pleisterwerk plafond	Geen asbest	-
17. Pleisterwerk muren	Geen asbest	-
17.1 Code: Plm	Mengmonster	-

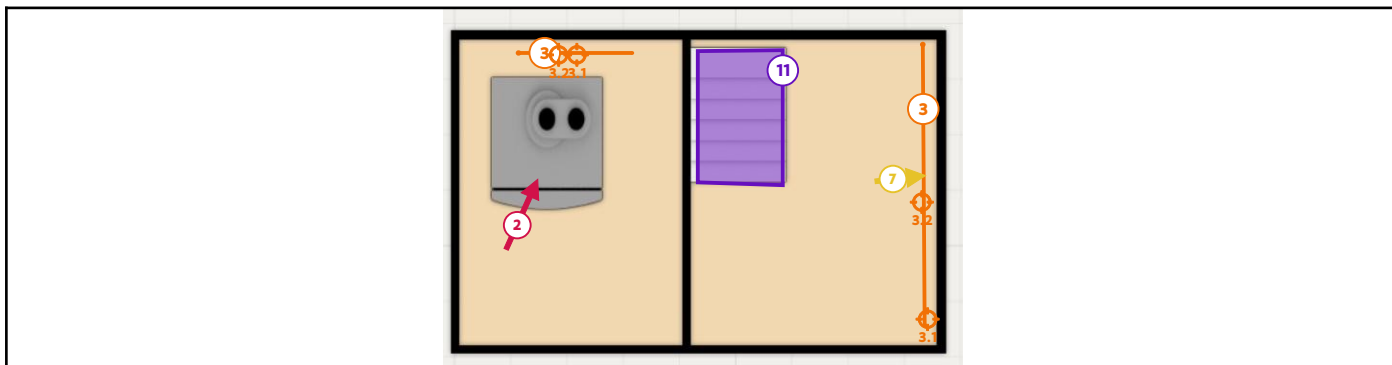
Plan 1.3: -1

Beschrijving	Type	Actie
2. Buderus Loganquell (pakking & koord)	Asbestmateriaal	Dringend verwijderen
3. Buisisolatie	Asbestmateriaal	Verwijderen
3.1 Code: Buisisolatie bochten	Mengmonster	-
3.2 Code: Buisisolatie recht	Mengmonster	-
7. Bakeliet verdeeldozen	Asbestmateriaal	Zorgvuldig beheren
11. Vloerzeilen	Advies	-

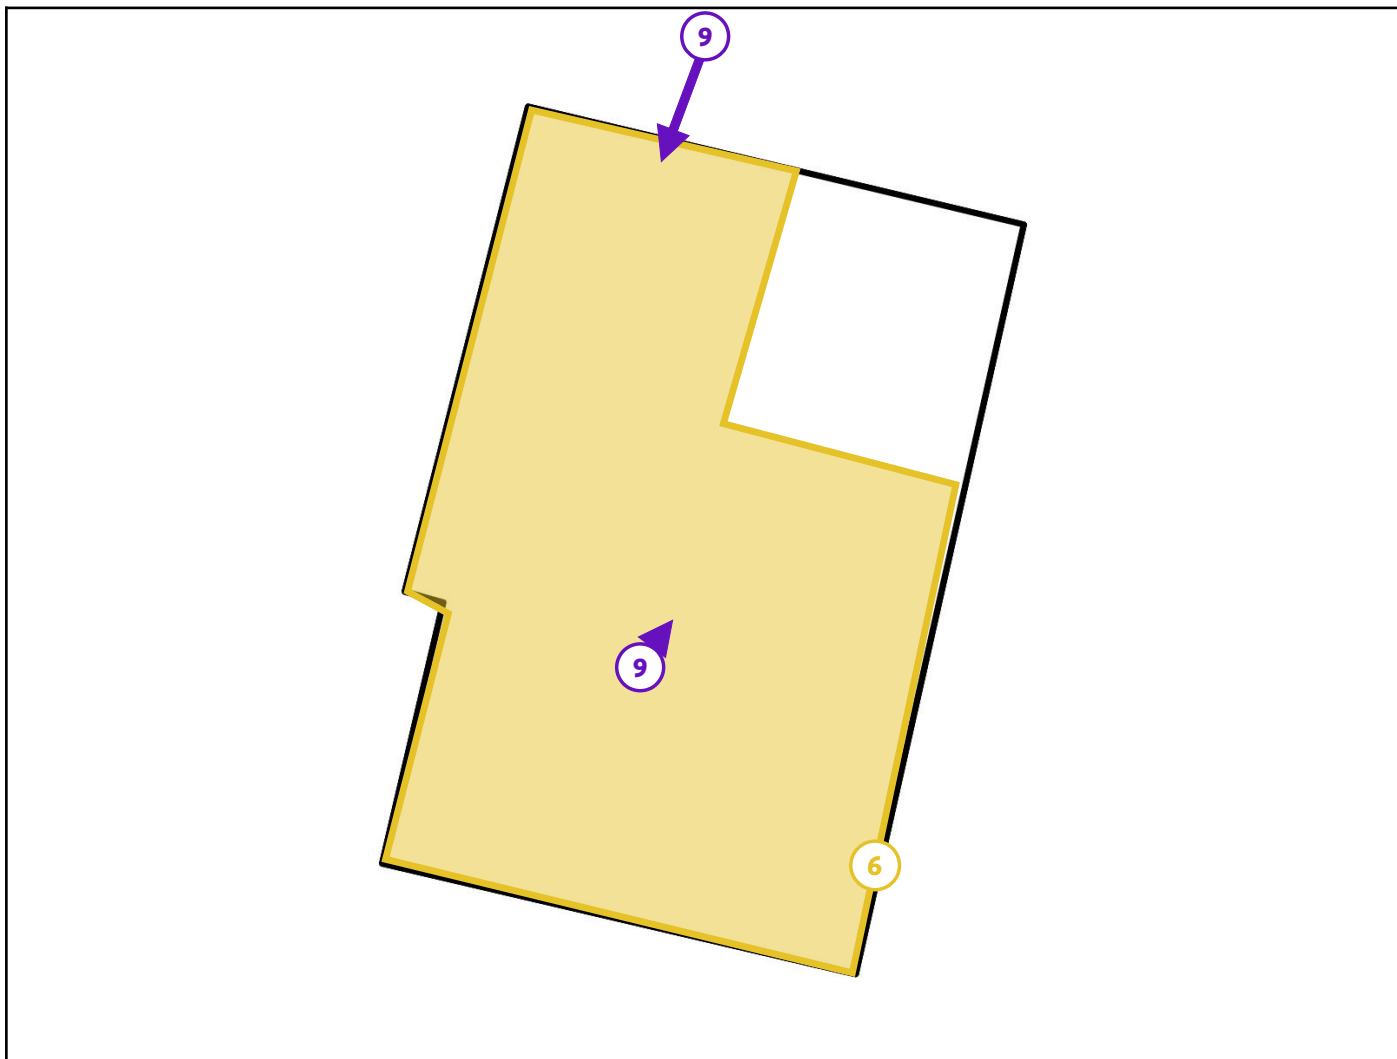
Plan 1.4: Woning plan

Beschrijving	Type	Actie
6. Onderdak	Asbestmateriaal	Zorgvuldig beheren
9. schouwen	Beperking	-

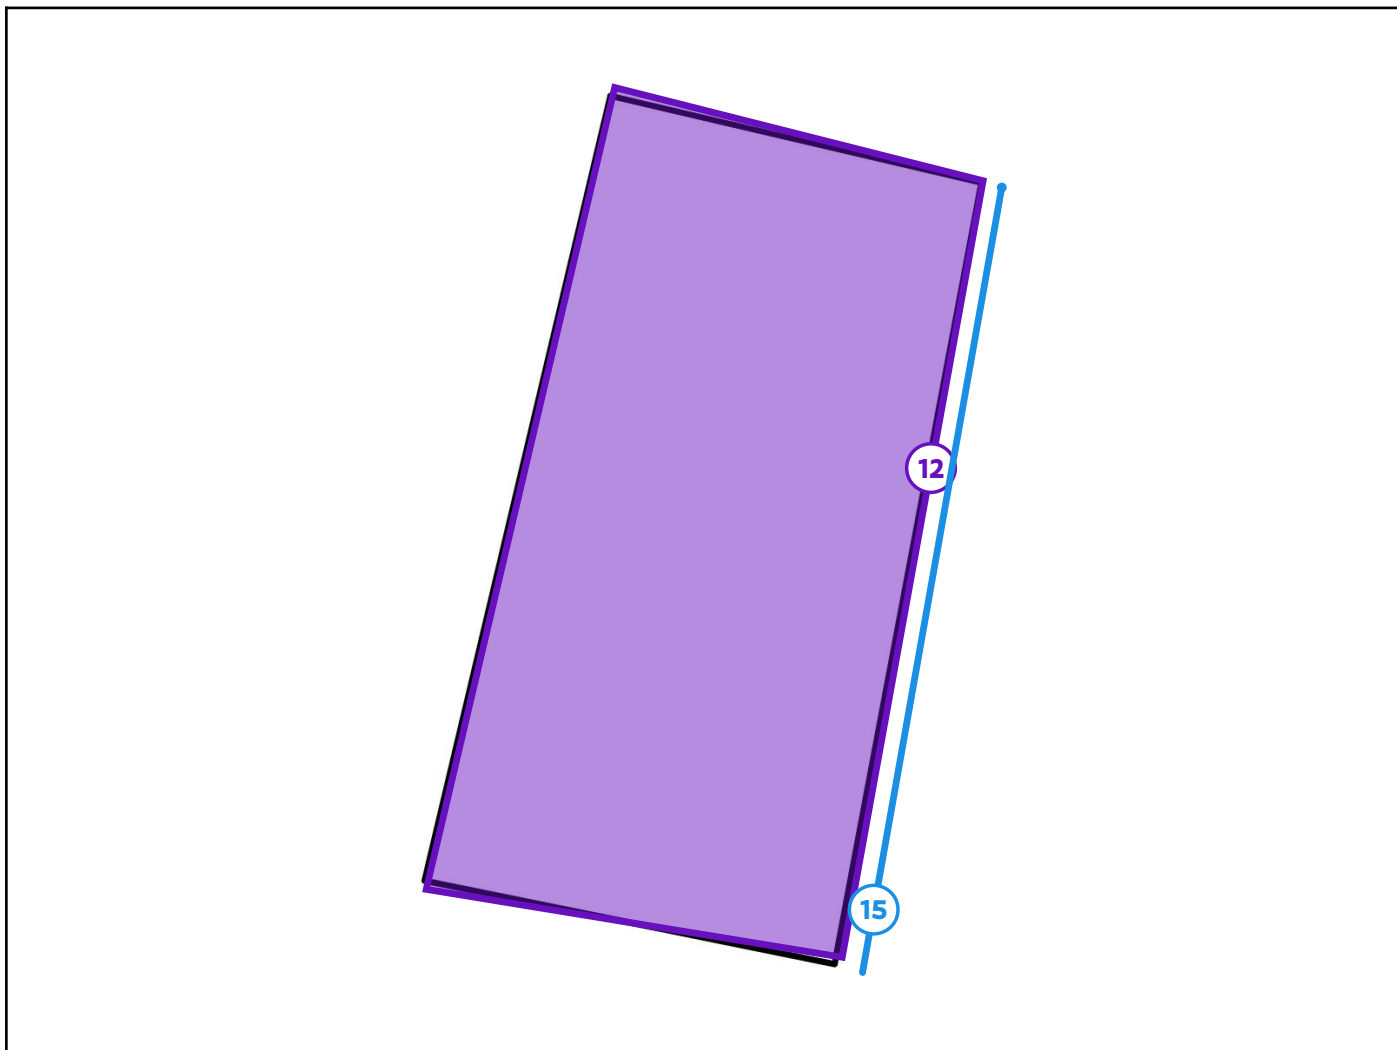
Plan 2.1: Garage plan

Beschrijving	Type	Actie
12. Onderdak garage	Advies	-
15. Roofing dakgoot	Geen asbest	-

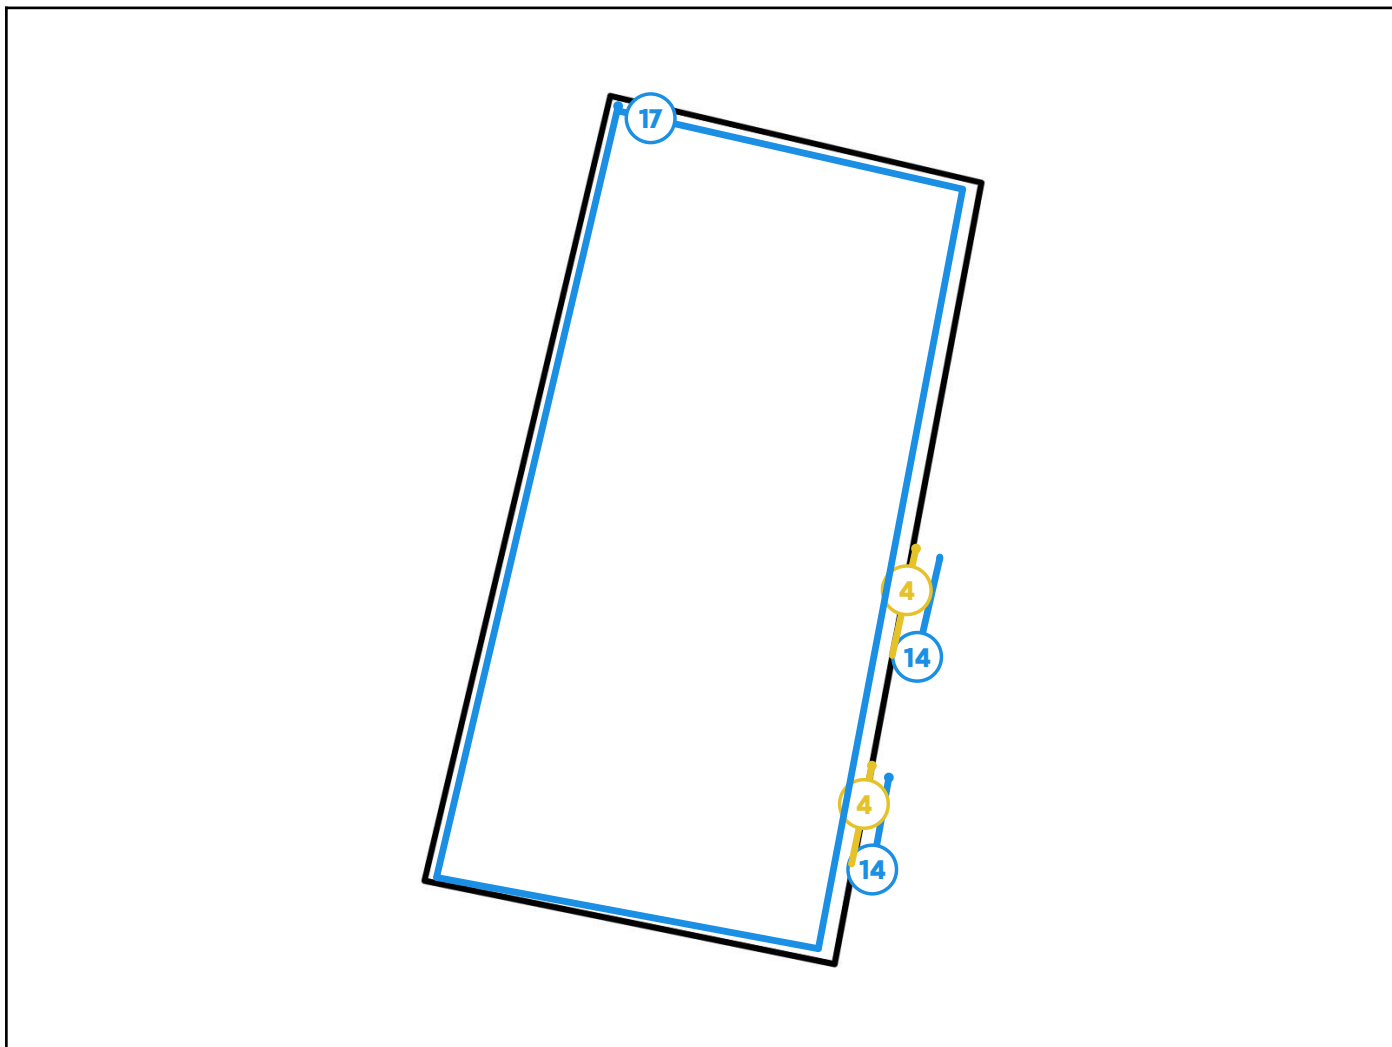
Plan 2.2: Garage plan

Beschrijving	Type	Actie
4. Mastiek	Asbestmateriaal	Zorgvuldig beheren
14. Kit	Geen asbest	-
17. Pleisterwerk muren	Geen asbest	-

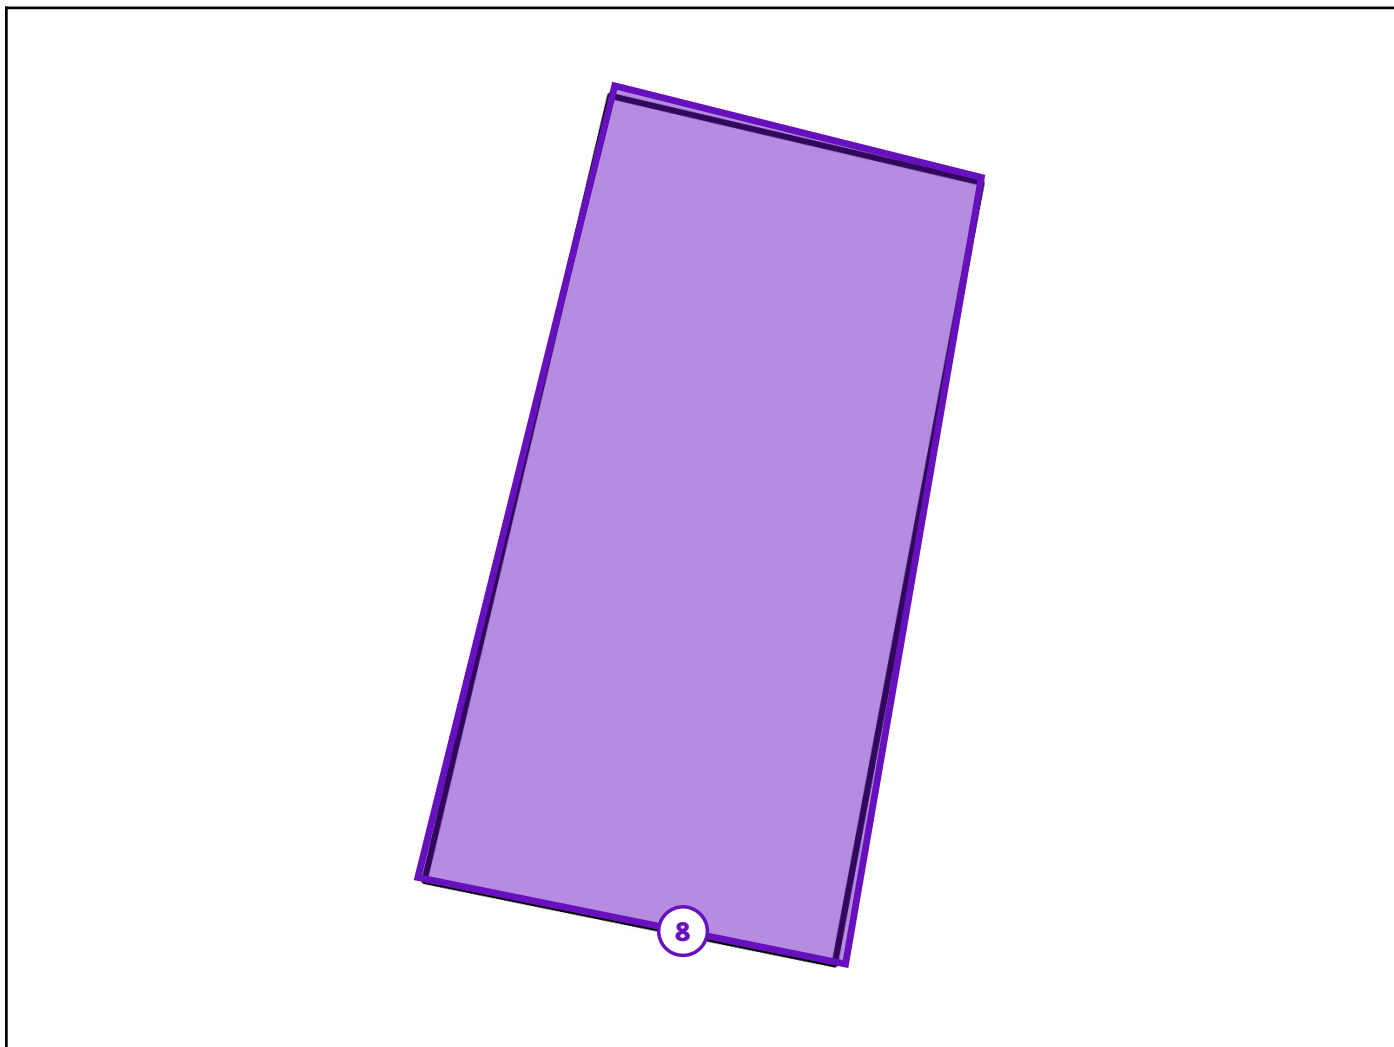
Plan 2.3: Garage plan

Beschrijving	Type	Actie
8. Zolder garage	Beperking	-

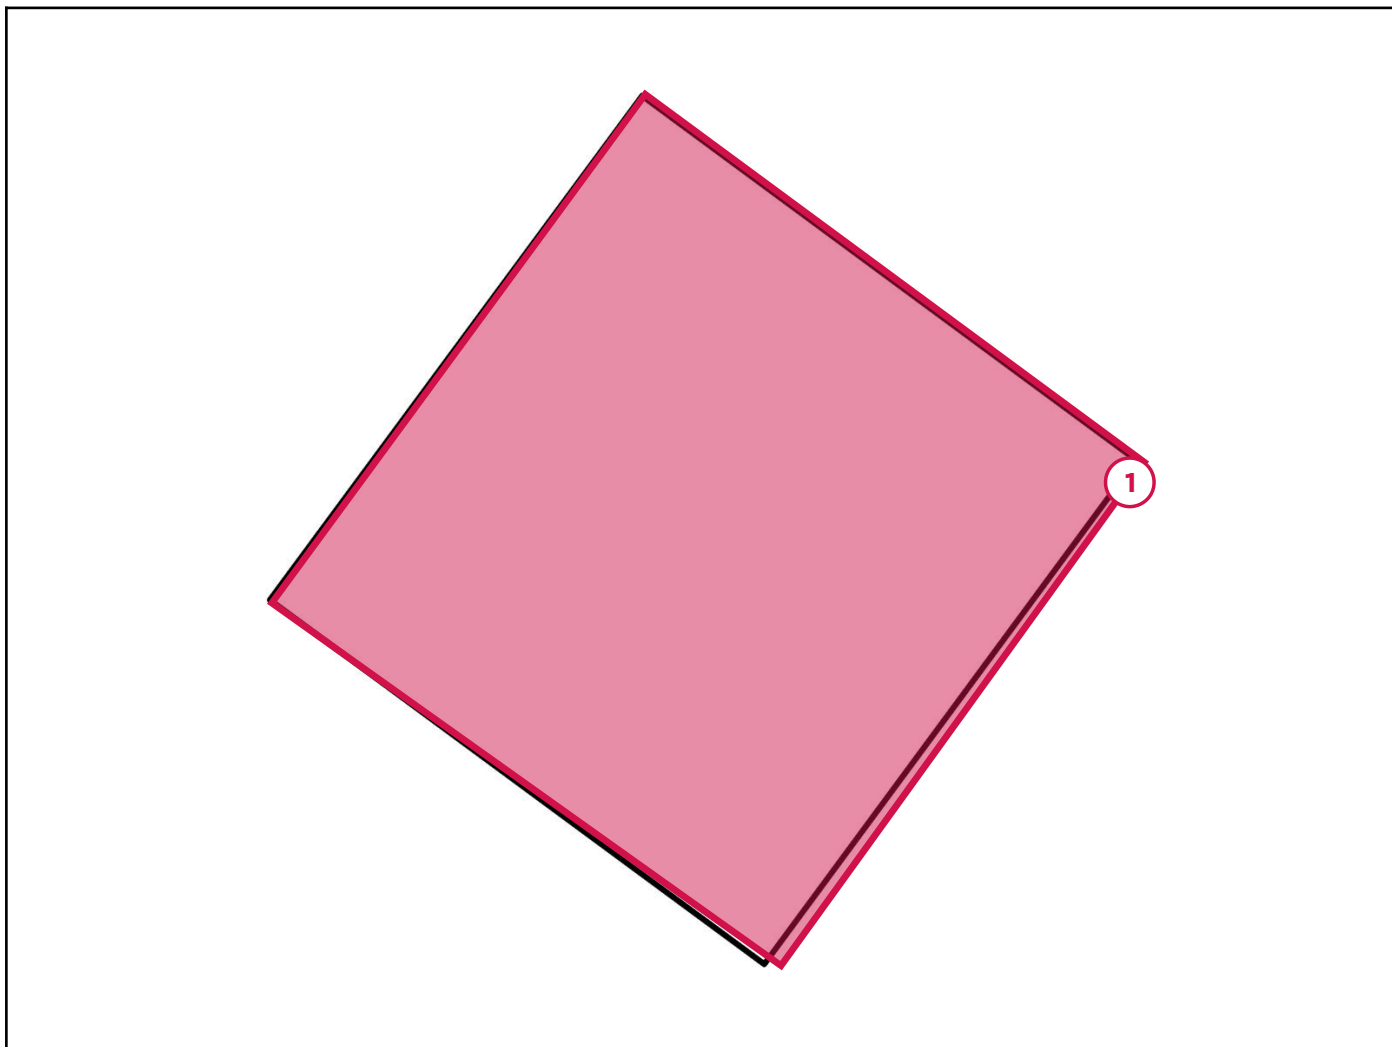
Plan 3.1: Tuinhuis plan

Beschrijving	Type	Actie
1. Golfplaten	Asbestmateriaal	Dringend verwijderen

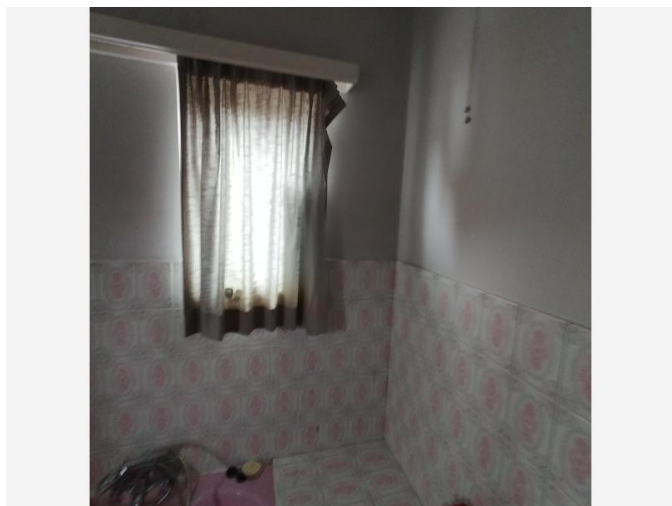
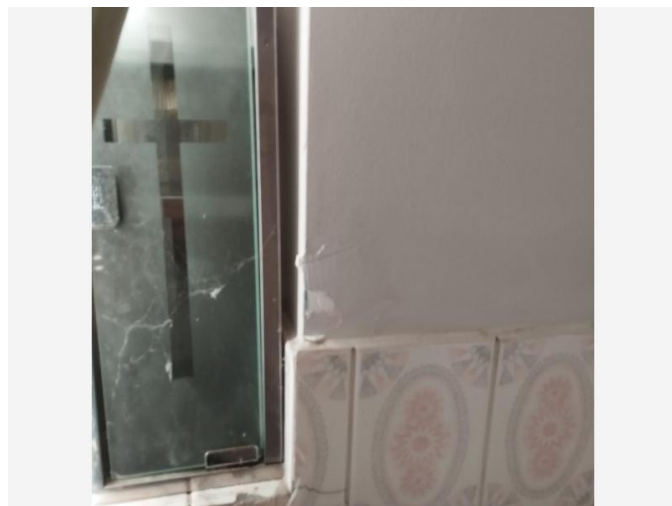
Beschrijving	Pleisterwerk plafond
Omgeving	Binnen
Primaire drager	Plafond
Bindmiddel van materiaal	Gips - kalk
Gebondenheid op basis van bindmiddel	Niet-hechtgebonden
Hoeveelheid (oppervlakte - dikte - aantal)	• 150,00 m ² - 1,00 cm - 1 stuk
Totaal volume	1,50 m ³
Identificatiemethode	Vaststelling met monstername
Destructieve handeling voor identificatie	Nee
Opmerking	<p>Volgens het inspectieprotocol is een monstername van het pleisterwerk verplicht om dit te identificeren als niet-asbesthoudend.</p> <p>Locatie staalnames: individuele ruimte: living/ natte ruimte: badkamer / stookplaats: niet mogelijk / traphal: hal glv</p> <p>De vermelde oppervlaktes en volumes betreffen een beredeneerde schatting. Er worden geen rechten verleend aan deze oppervlaktes/volumes. De dikte is een schatting die voorkomt uit de monsterplaatsen en is daarom niet altijd representatief. Enkele plafonds zijn afgewerkt met valse plafonds in plaatmateriaal. Het is niet duidelijk of er pleisterwerk aanwezig is achter deze valse plafonds, het is aangewezen om bijkomend onderzoek uit te voeren bij werken.</p>
