Asbestinventarisatetest

Heilaarstraat 31, 2340 Beerse

Attestnummer : 20240422-000123.000

Uitgegeven op : 22.04.2024

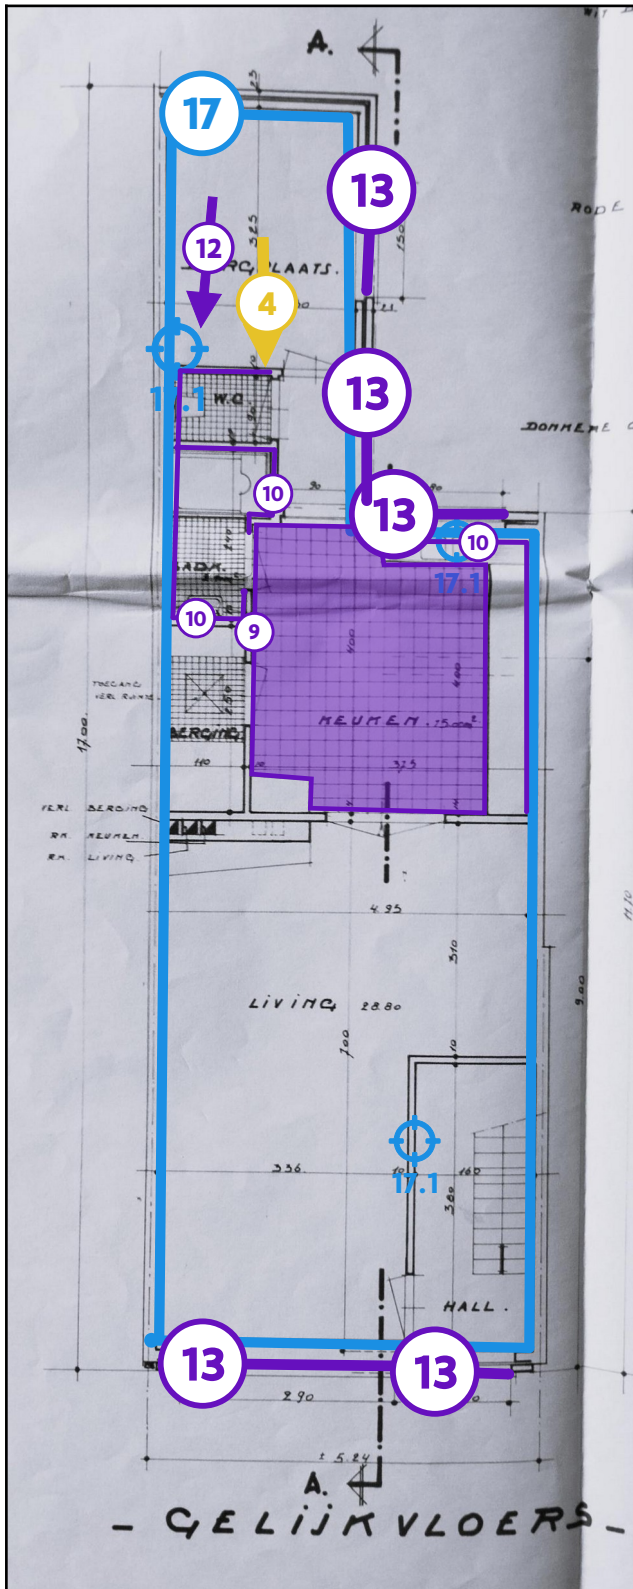
Plan 1.1: GLV

4. schakelaar bakeliet wasplaats	Asbestmateriaal	Zorgvuldig beheren
9. vinyl vloer keuken	Advies	-
10. tegellijm faience	Advies	-
12. cv ketel ideal standard	Advies	-
13. kitwerk ramen en buitendeuren	Advies	-
17. pleisterwerk muren	Geen asbest	-
17.1 Code: S1.	Mengmonster	-

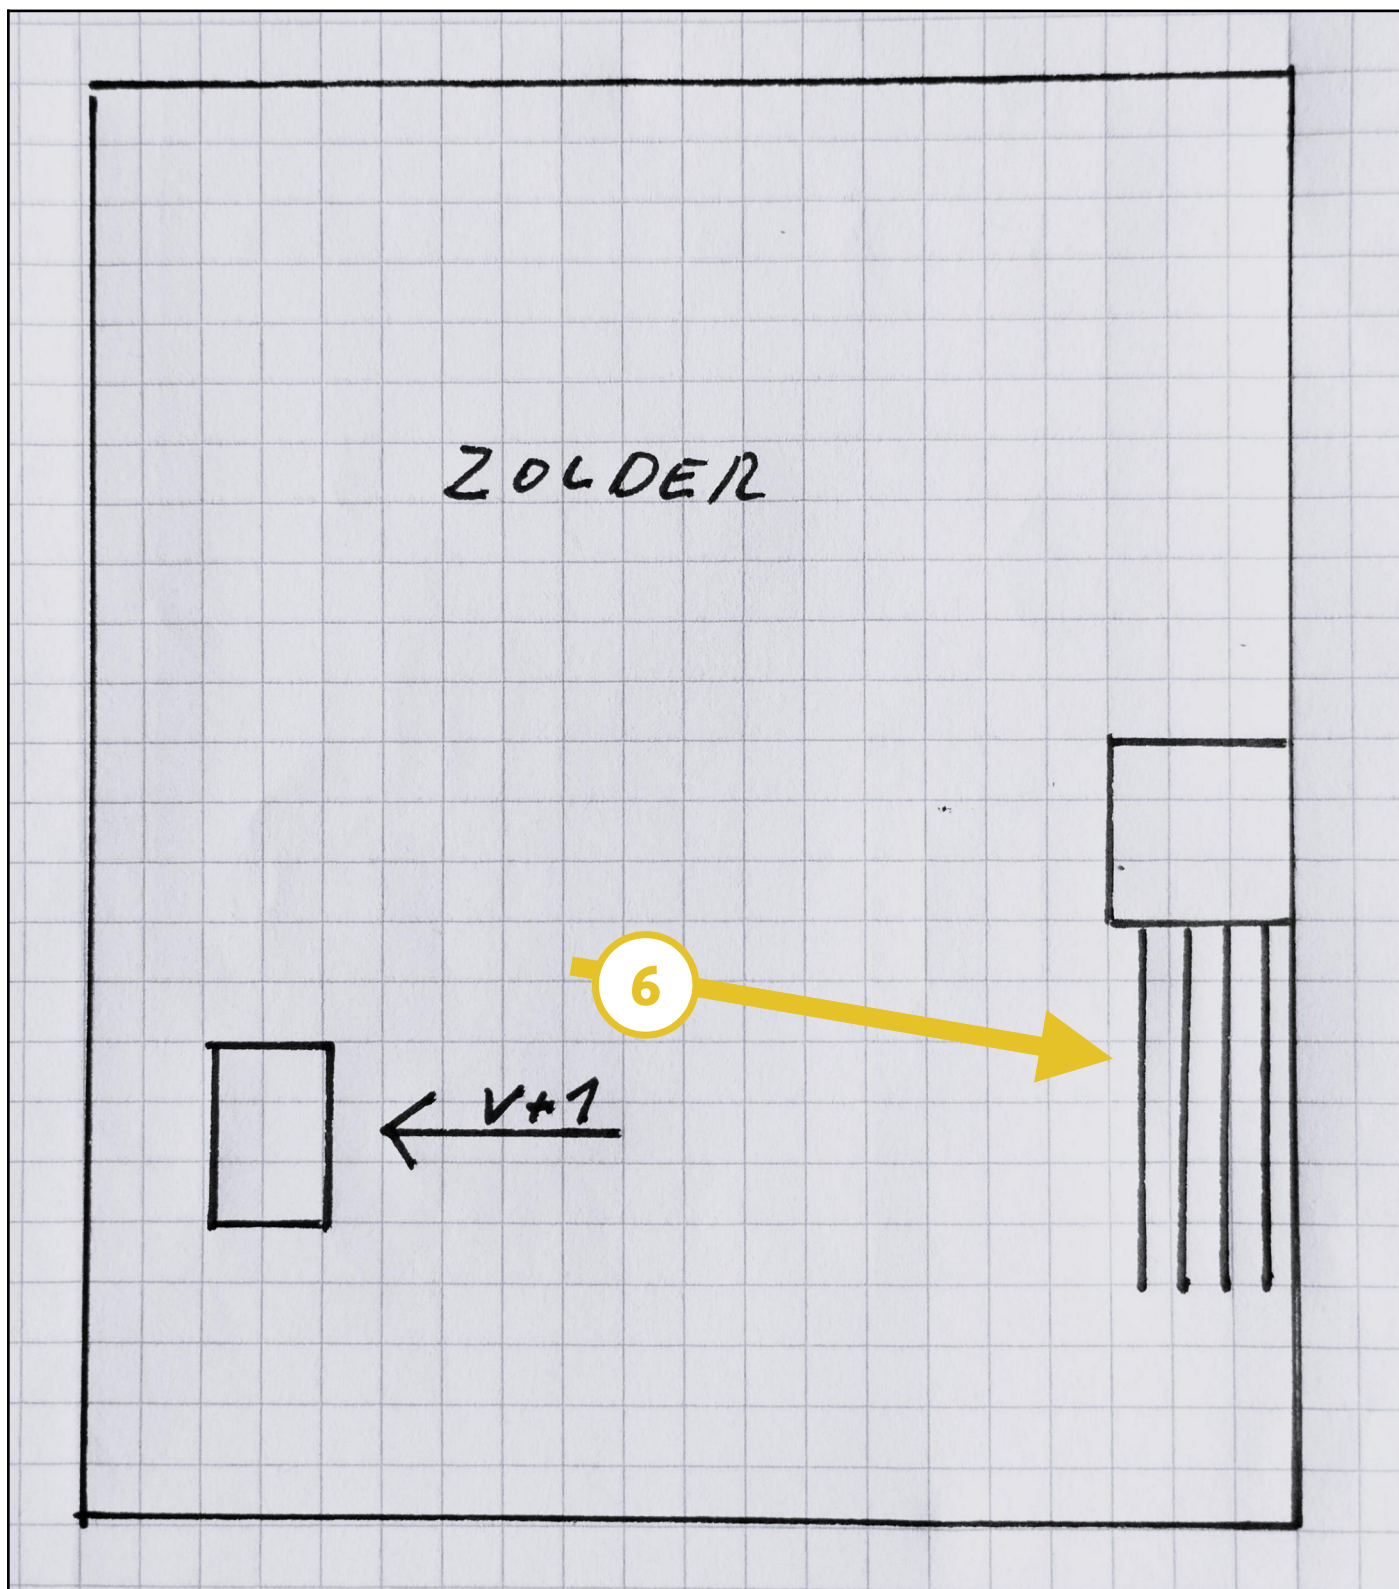
Plan 1.3: ZOLDER

6. buizen/kokers zolder

Asbestmateriaal

Zorgvuldig beheren

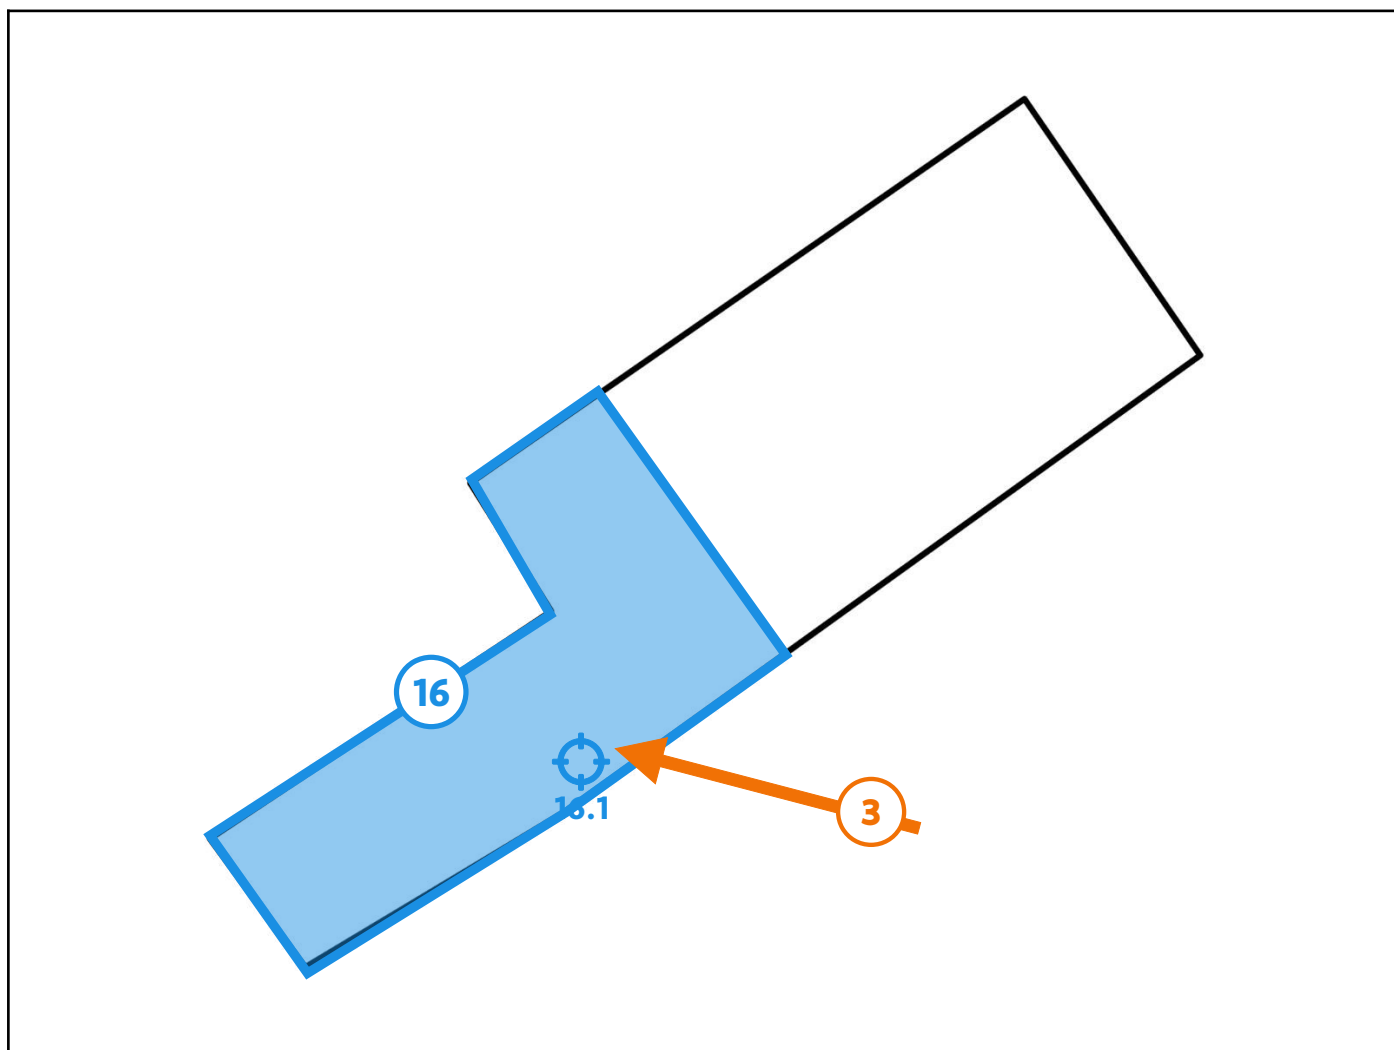
Plan 1.6: PLAT DAK

Beschrijving	Type	Actie
3. schouwbus plat dak woonst	Asbestmateriaal	Verwijderen
16. roofing plat dak woonst	Geen asbest	-
16.1 Code: S3.	Mengmonster	-

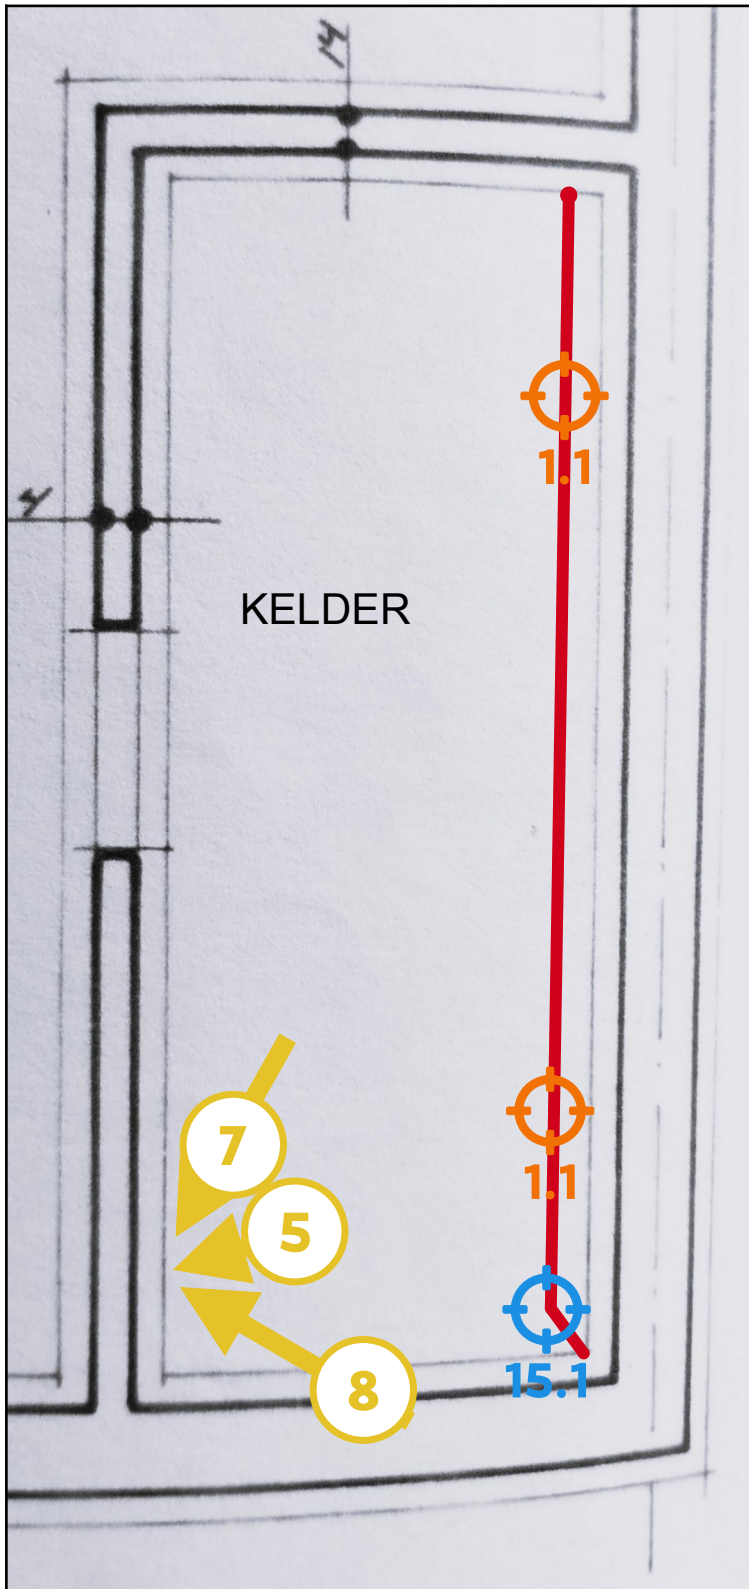
Plan 1.7: KELDER

1. buisisolatie kelder recht stuk	Asbestmateriaal	Verwijderen
1.1 Code: S5.	Mengmonster	-
5. meterkasten bakeliet kelder	Asbestmateriaal	Zorgvuldig beheren
7. verdeel dozen bakeliet kelder	Asbestmateriaal	Zorgvuldig beheren
8. schakelaars bakeliet kelder	Asbestmateriaal	Zorgvuldig beheren
15. buisisolatie kelder bocht	Geen asbest	-
15.1 Code: S6.	Puntmonster	-

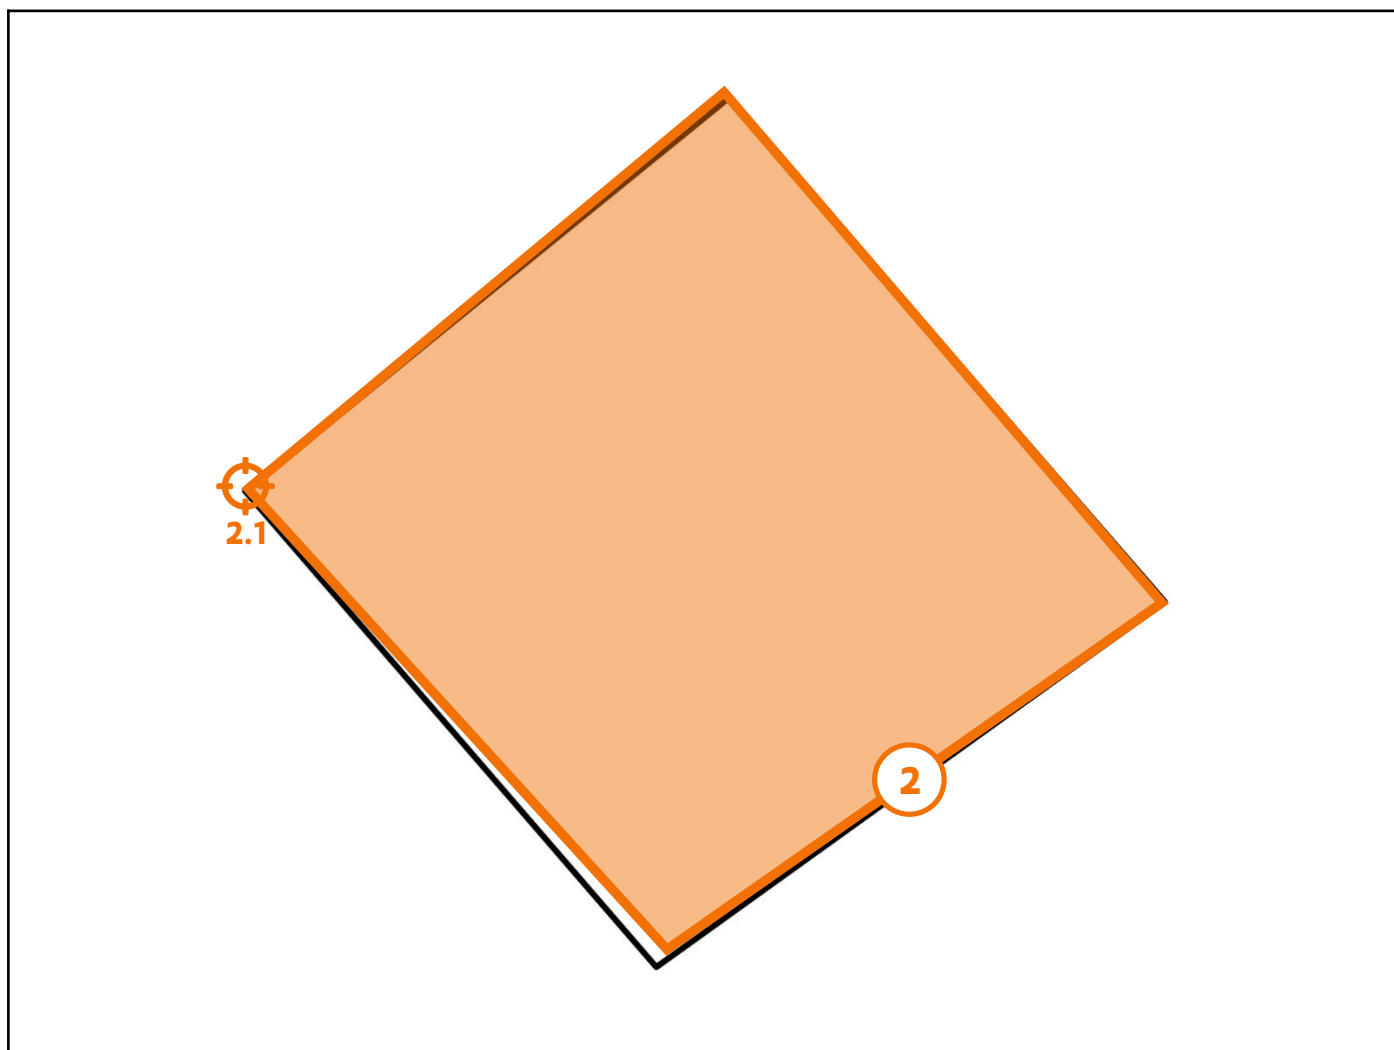
Plan 2.1: GARAGE/TUINHUIS

Beschrijving	Type	Actie
2. golfplaten garage/tuinhuis	Asbestmateriaal	Verwijderen
2.1 Code: S4.	Puntmonster	-

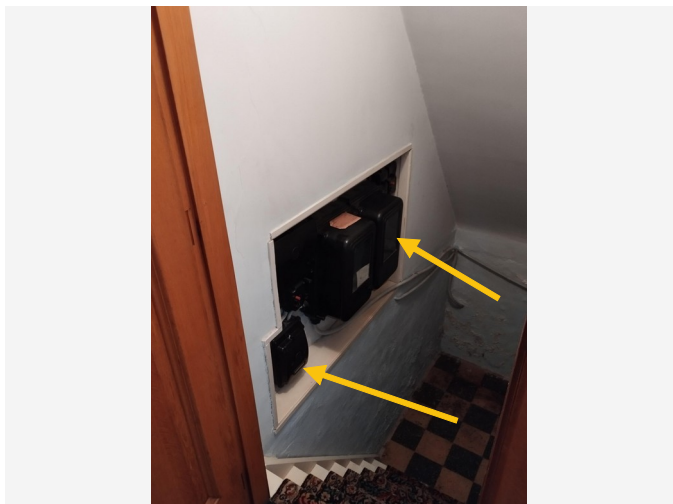
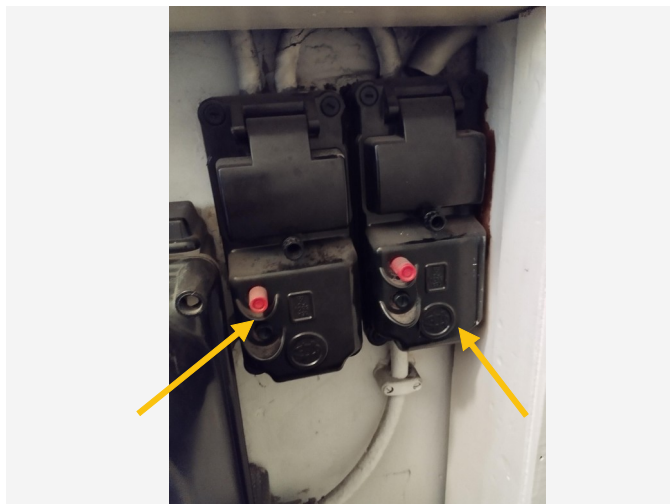
Beschrijving	verdeeldozen bakeliet kelder
Omgeving	Binnen
Primaire drager	Communicatie en elektrische infrastructuur en uitrusting
Asbestmateriaal	Plaat, paneel, tablet - Type Bakeliet
Bindmiddel van asbestmateriaal	Kunststof of -hars
Gebondenheid op basis van bindmiddel	Hecht
Hoeveelheid (oppervlakte - dikte - aantal)	• 0,40 m ² - 1,00 cm - 2 stuks
Totaal volume	0,008 m ³
Eenvoudig bereikbaar	Ja

Bevestigingswijze	<ul style="list-style-type: none"> • Geschroefd
Identificatiemethode	Vaststelling zonder monstername
Destructieve handeling voor identificatie	Nee
Opmerking	<p>Het is moeilijk te bepalen of de bakeliettoepassingen in de woning ook effectief asbesthoudend zijn (het kan ook gaan om de asbestvrije variant).</p> <p>-Er werd geen monster genomen owv beschadiging aan een elektrisch gerelateerde toepassing, extra controle bij verwijdering van het verdacht materiaal. Vermoedelijk zullen de toepassingen verwijderd worden bij aanpassing van het elektriciteitsnetwerk.</p>

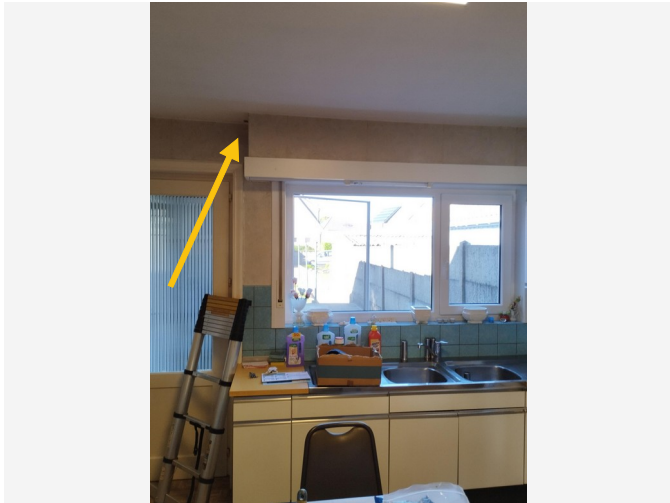
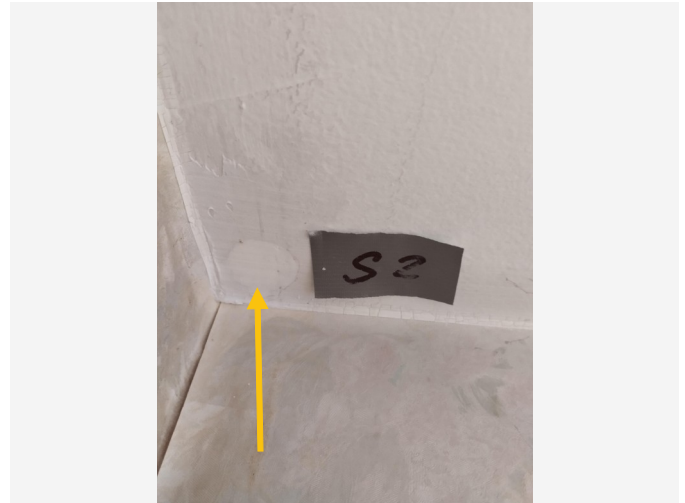
Beschrijving	pleisterwerk muren
Omgeving	Binnen
Primaire drager	Binnenwand

Bindmiddel van materiaal	Gips - kalk
Gebondenheid op basis van bindmiddel	Niet-hechtgebonden
Hoeveelheid (oppervlakte - dikte - aantal)	• 167,37 m ² - 2,00 cm - 1 stuk
Totaal volume	3,347 m ³
Identificatiemethode	Vaststelling met monstername
Destructieve handeling voor identificatie	Nee
Opmerking	<p>Volgens het inspectieprotocol is een monstername van het pleisterwerk verplicht om dit te identificeren als niet-asbesthoudend.</p> <p>Locatie staalnames: individuele ruimte: slaapkamer vooraan / natte ruimte: keuken / stookplaats: wasplaats / traphal: gelijkvloers.</p> <p>De vermelde oppervlaktes en volumes betreffen een beredeneerde schatting. Er worden geen rechten verleend aan deze oppervlaktes/volumes. De dikte is een schatting die voorkomt uit de monsterplaatsen en is daarom niet altijd representatief.</p>
