# Asbestinventarisatetest

Merksplasseweg 33, 2340 Beerse

Attestnummer : 20241212-000279.000

Uitgegeven op : 12.12.2024

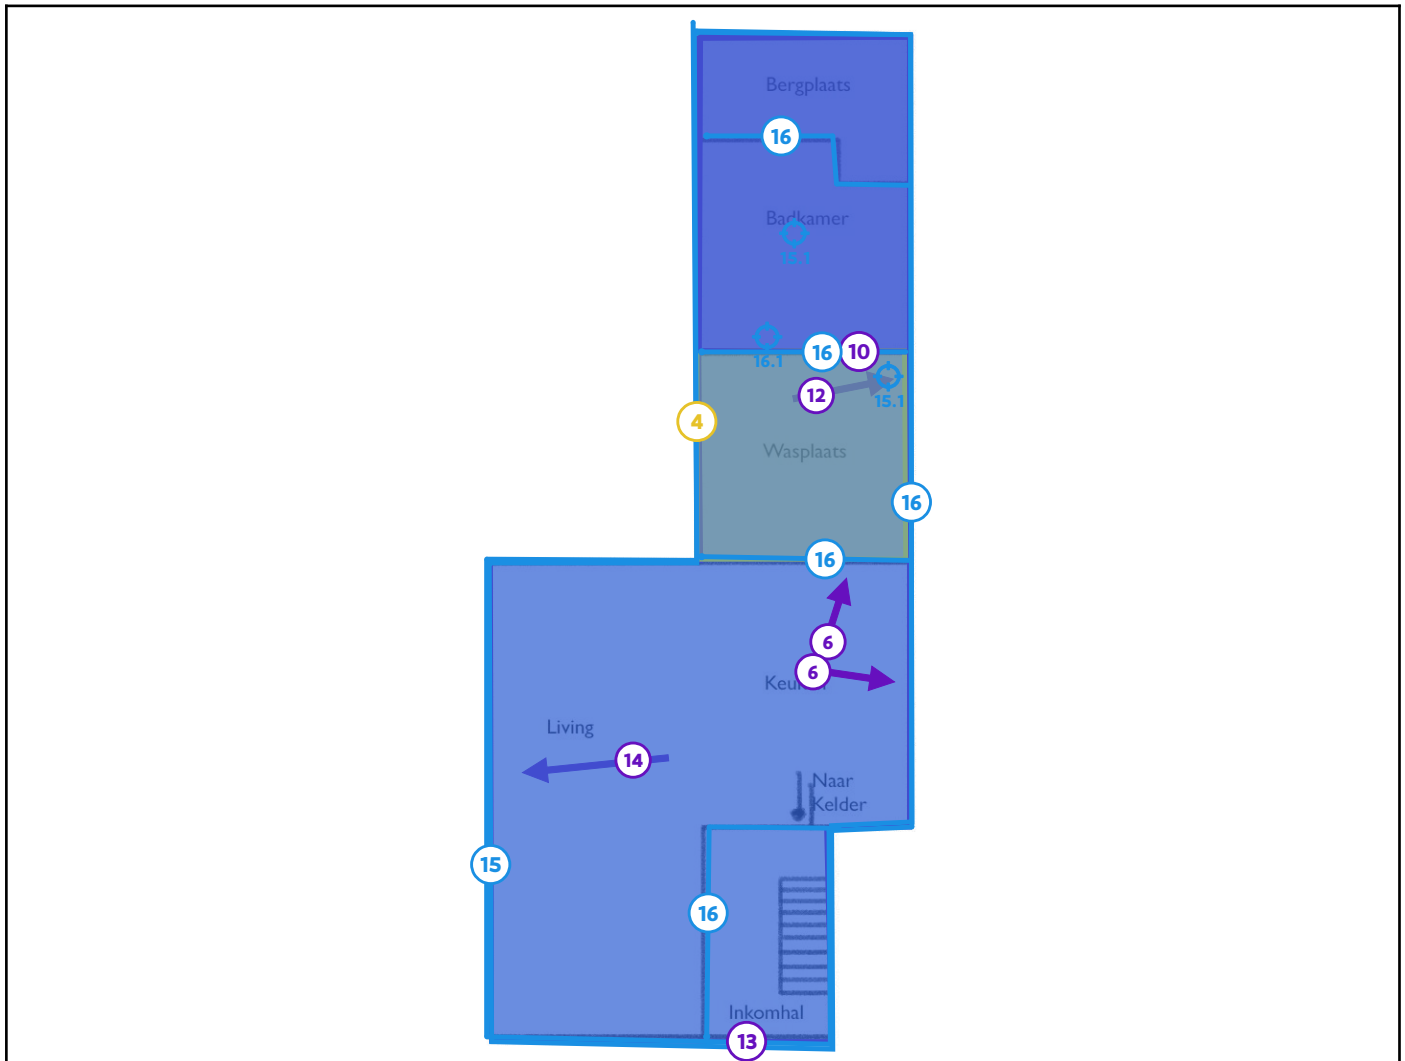
## Plan 1.2: Plan GLV

Beschrijving	Type	Actie
4. ALG Plat dak boven wasplaats	Asbestmateriaal	Zorgvuldig beheren
6. GLV Keuken spoelbak en kookvuur,	Advies	-
10. ALG Onderdak achterbouw	Advies	-
12. GLV Brander	Advies	-
13. GLV Vloer	Advies	-
14. GLV Pelletkachel	Advies	-

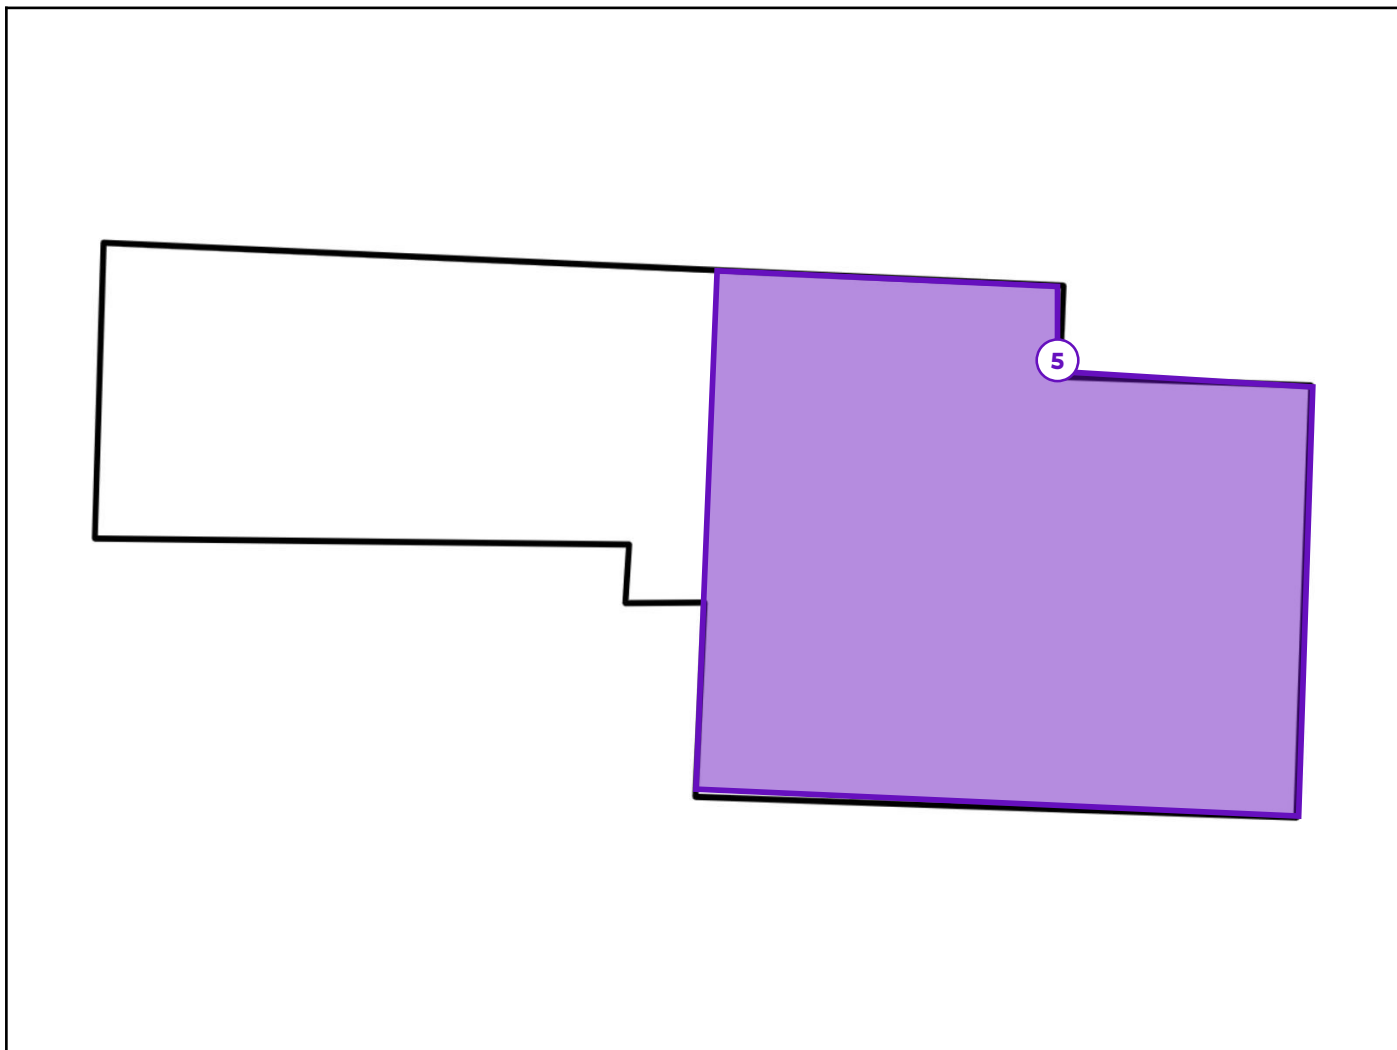
## Plan 1.5: Plan Dak

Beschrijving	Type	Actie
5. Onderdak woning	Beperking	-

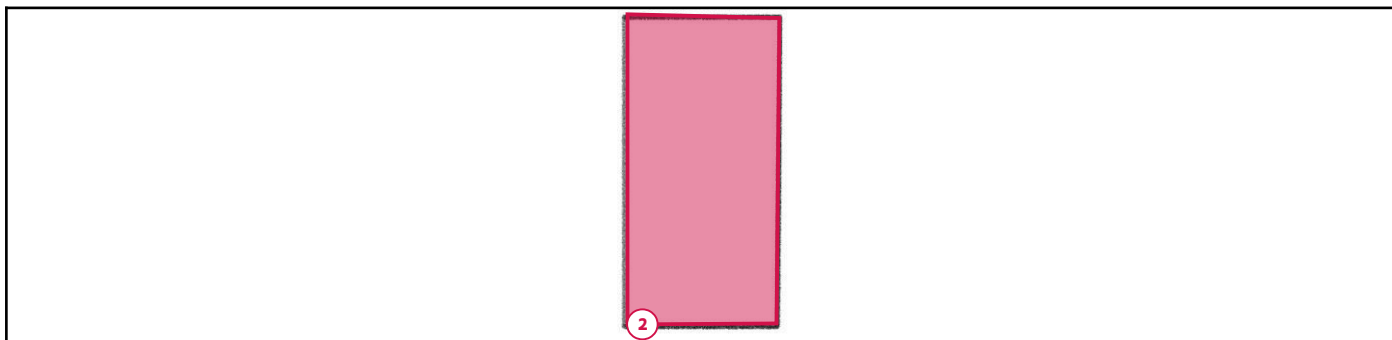
## Plan 2.1: Plan Garage

Beschrijving	Type	Actie
2. ALG Dak Garage	Asbestmateriaal	Dringend verwijderen

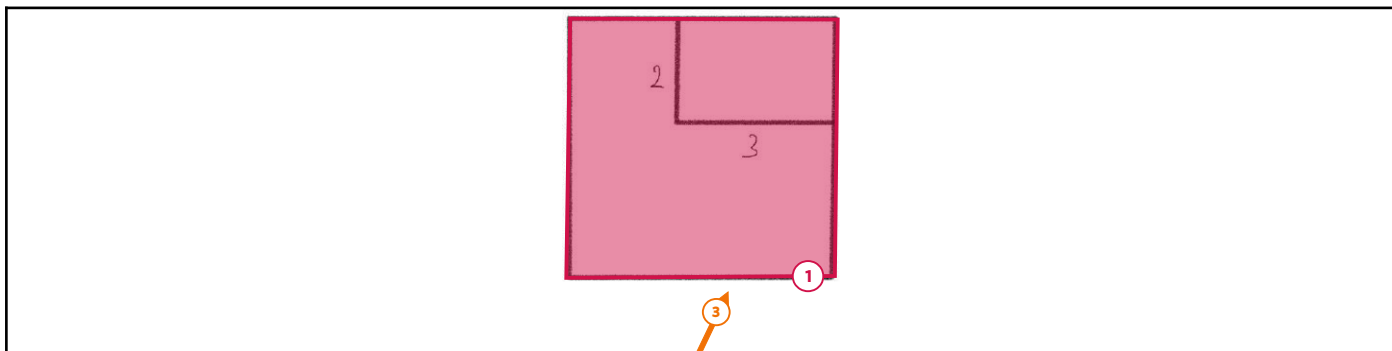
## Plan 3.1: Plan Stal

Beschrijving	Type	Actie
1. ALG Dak stal	Asbestmateriaal	Dringend verwijderen
3. ALG Schouw stal	Asbestmateriaal	Verwijderen
