Asbestinventarisatetest

Lillokensstraat 35, 2300 Turnhout

Attestnummer : 20260513-000259.000

Uitgegeven op : 13.05.2026

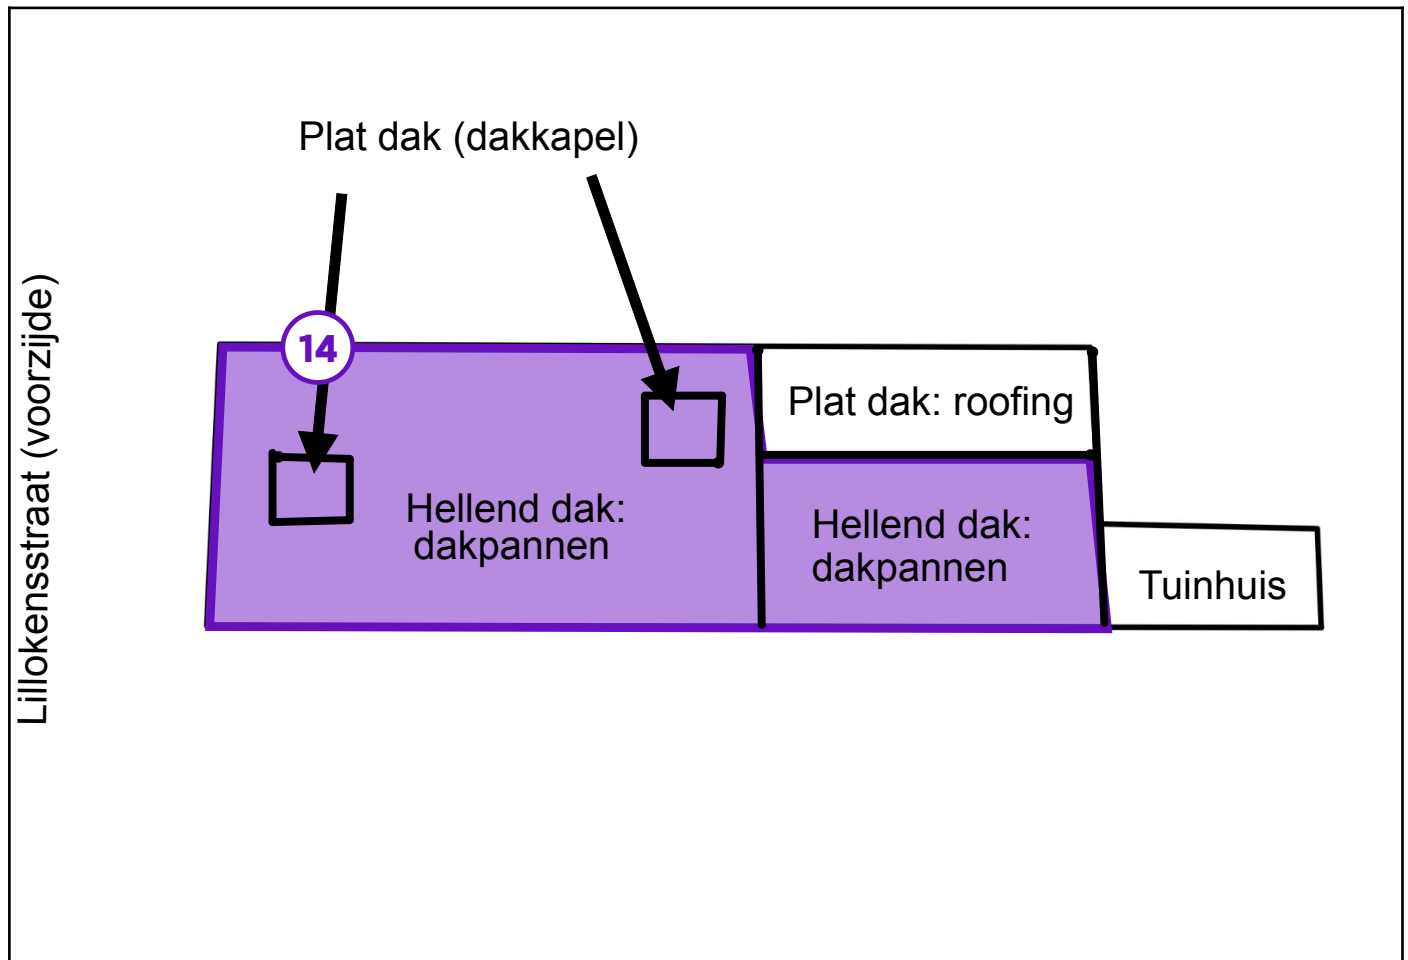
Plan 1.2: Overzicht woning

Beschrijving	Type	Actie
14. onderdak hellend dak (niet aanwezig)	Overige ruimte of materiaal	-

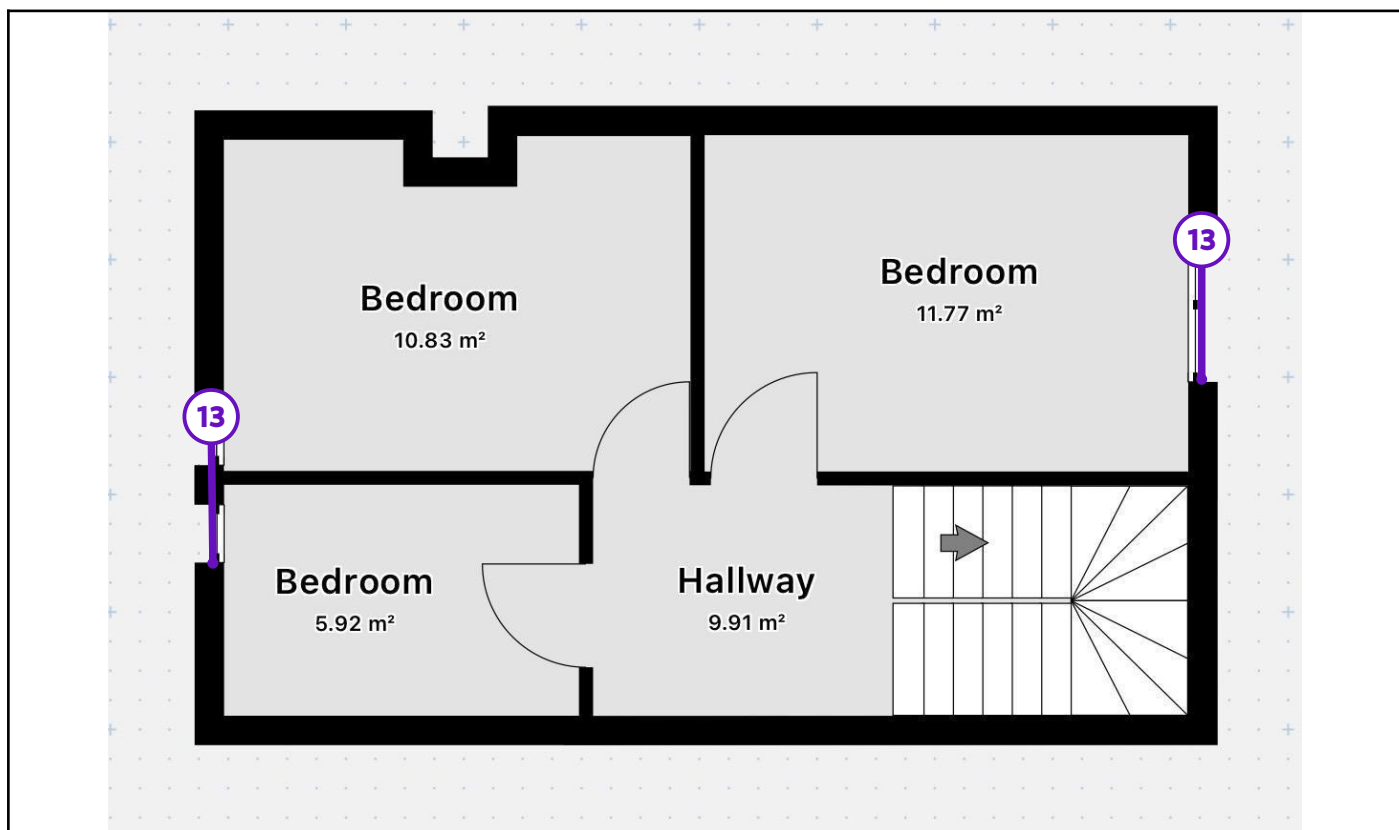
Plan 1.5: Verdieping

Beschrijving	Type	Actie
13. Kit niet verdacht (visueel vastgesteld)	Overige ruimte of materiaal	-

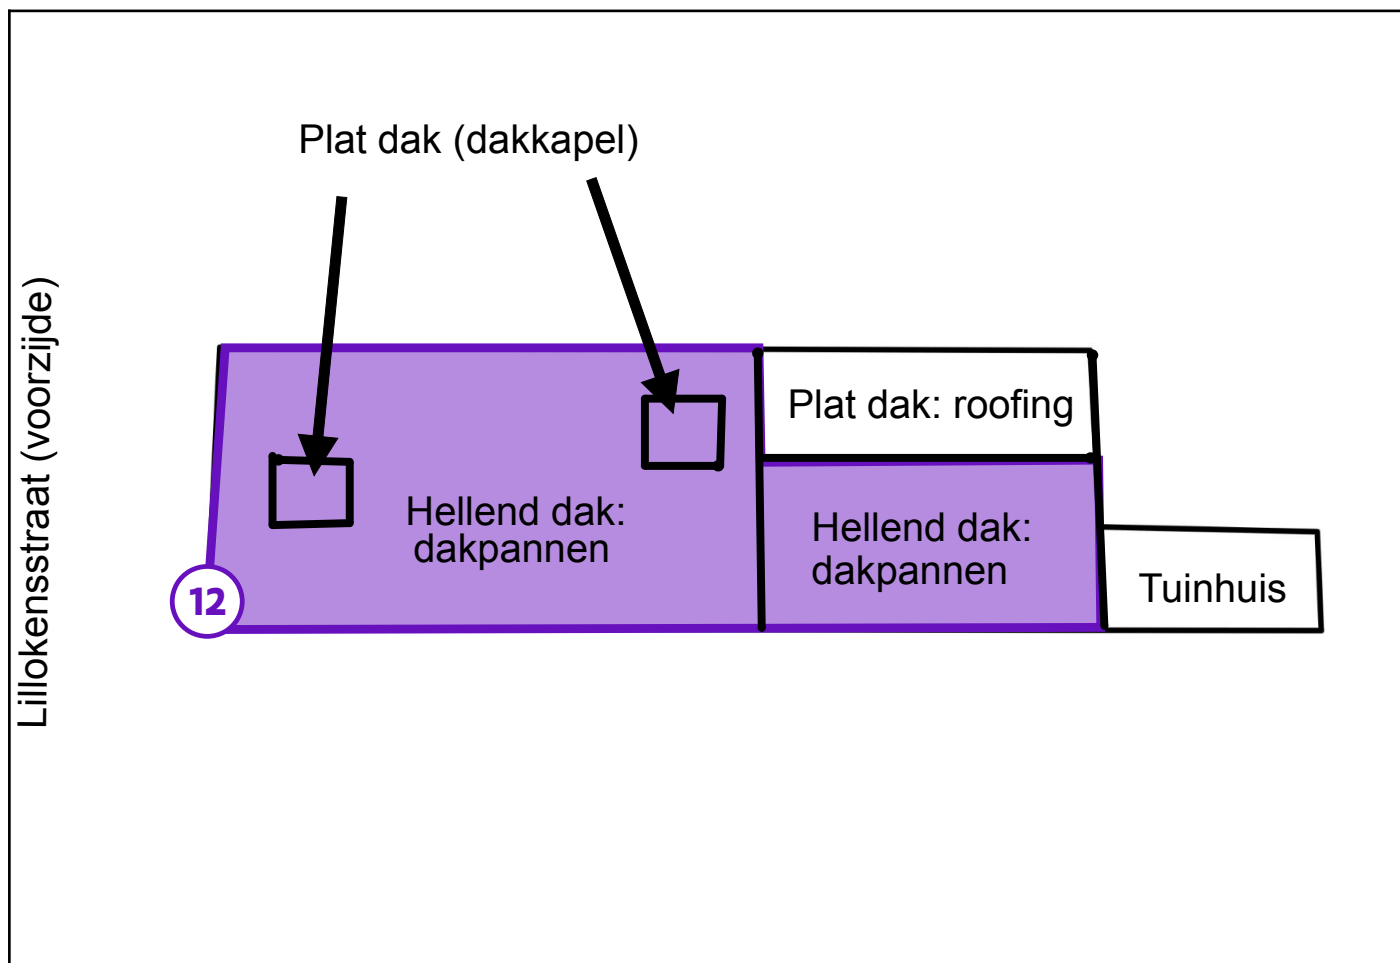
Plan 1.9: Overzicht woning kopie kopie

Beschrijving	Type	Actie
12. Dakbedekking hellend dak niet verdacht.	Overige ruimte of materiaal	-

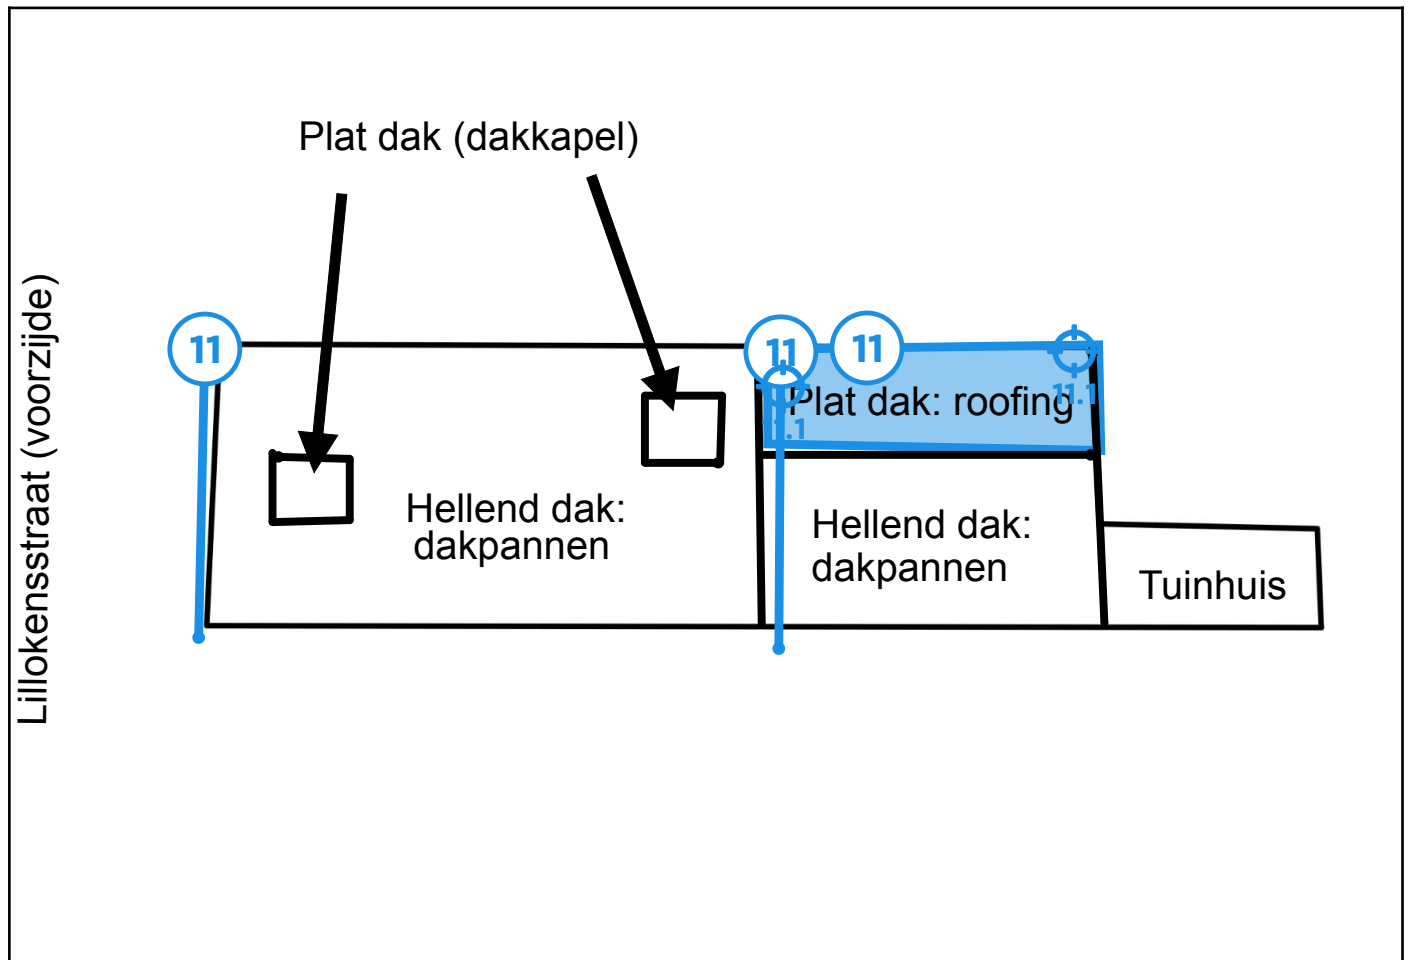
Plan 1.10: Overzicht woning

Beschrijving	Type	Actie
11. Roofing plat dak en dakgoot	Geen asbest	-
11.1 Code: 4	Mengmonster	-

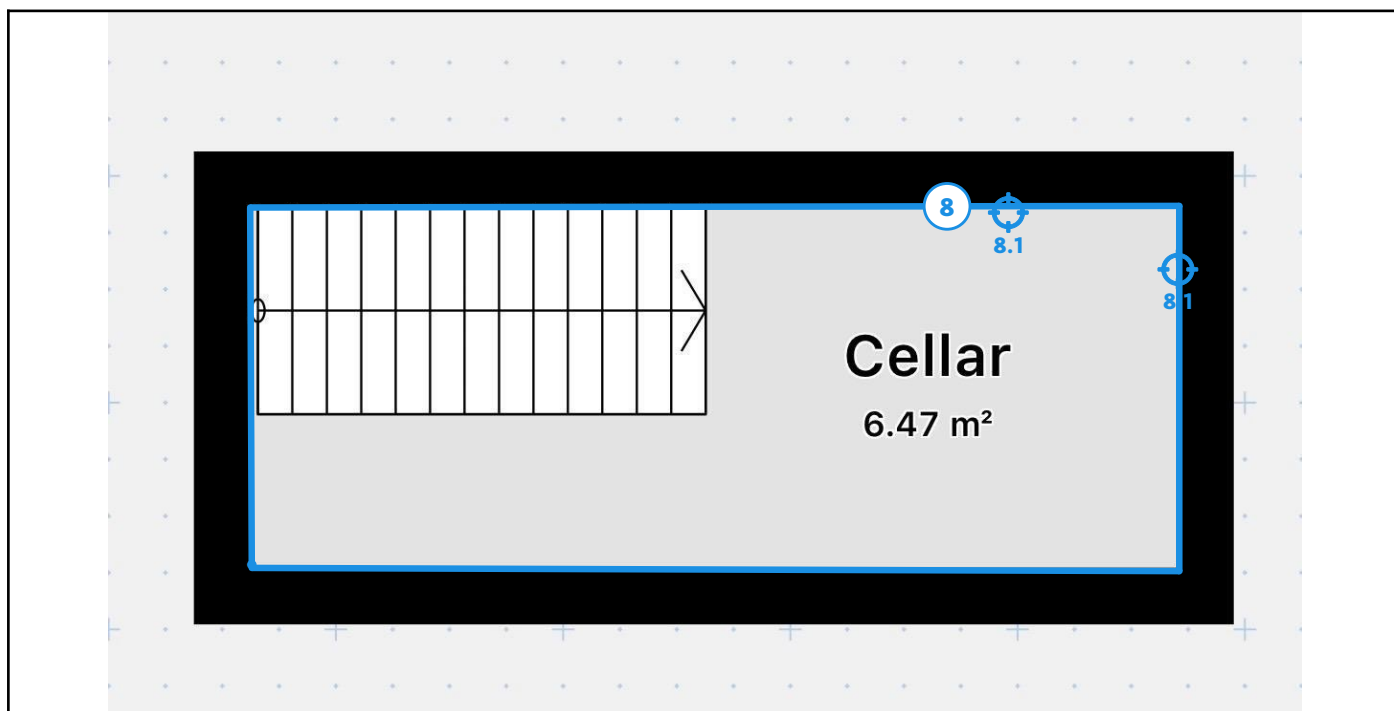
Plan 1.11: Kelder

Beschrijving	Type	Actie
8. Cementering binnentoepassing (met staalname)	Geen asbest	-
8.1 Code: 2	Mengmonster	-

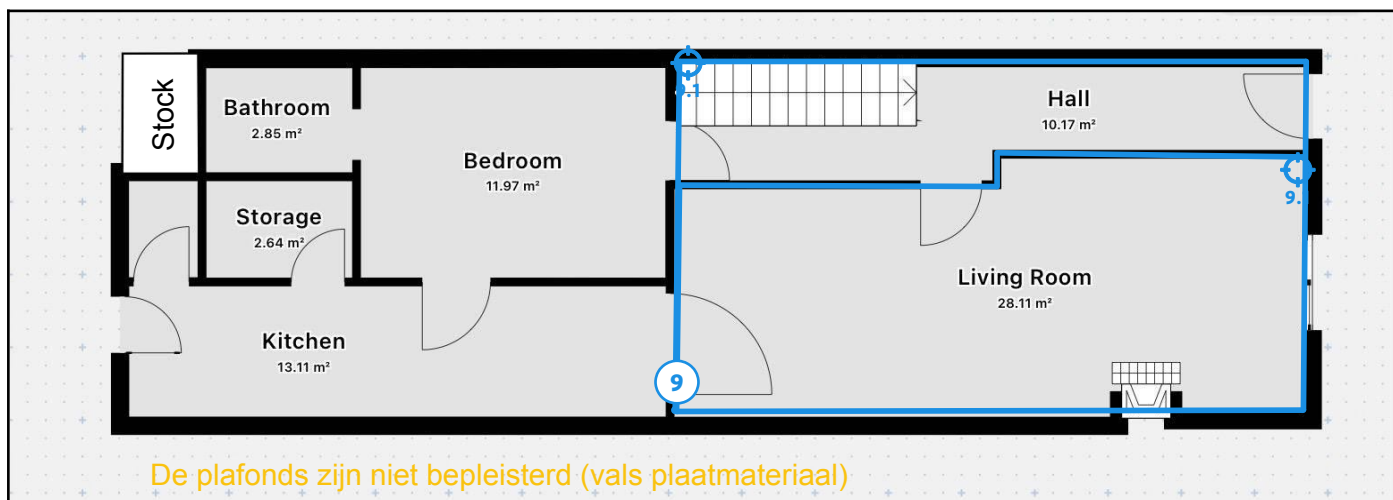
Plan 1.12: Gelijkvloers

Beschrijving	Type	Actie
7. Valse plafonds	Advies	-
9. Muurpleister	Geen asbest	-
9.1 Code: 1	Mengmonster	-

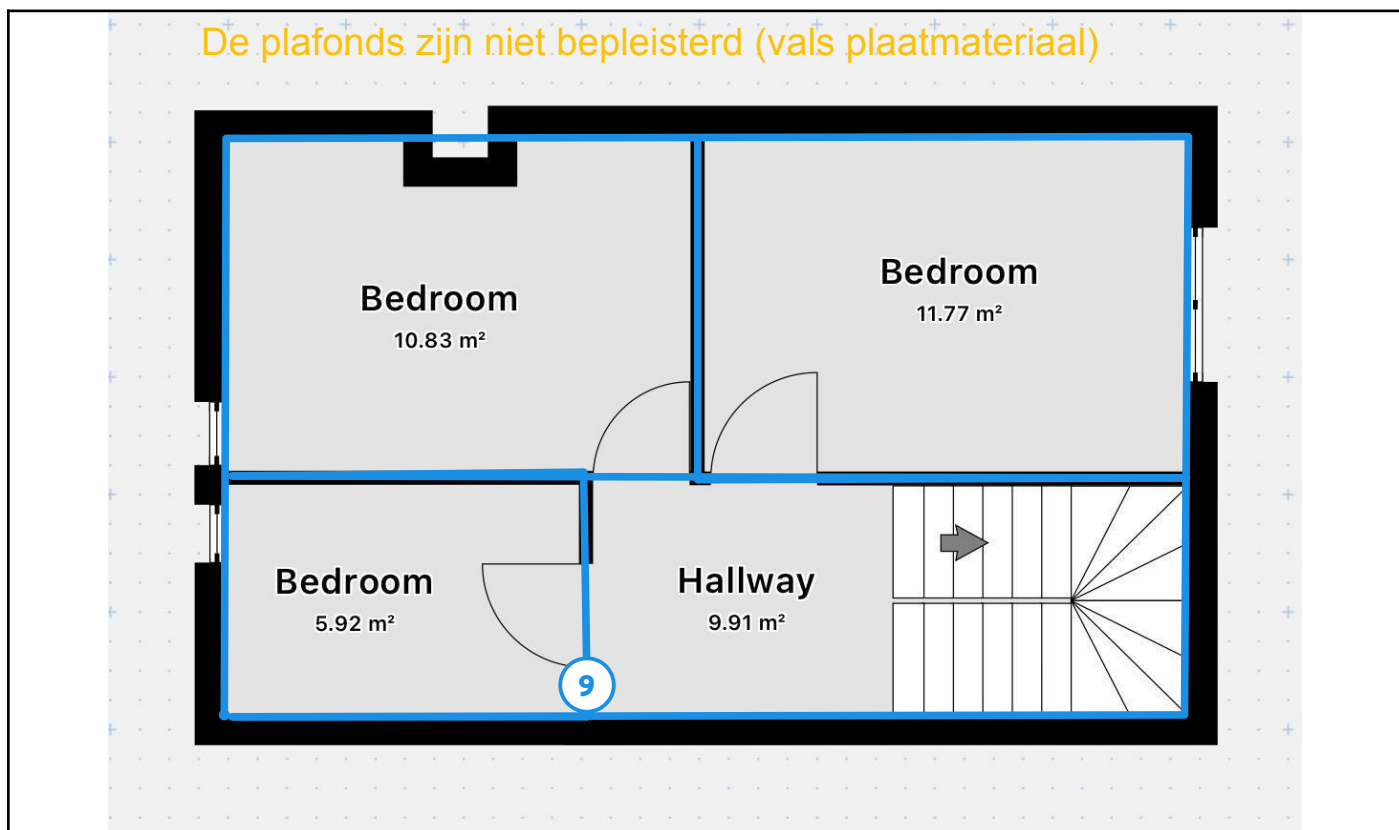
Plan 1.13: Verdieping

Beschrijving	Type	Actie
7. Valse plafonds	Advies	-
9. Muurpleister	Geen asbest	-

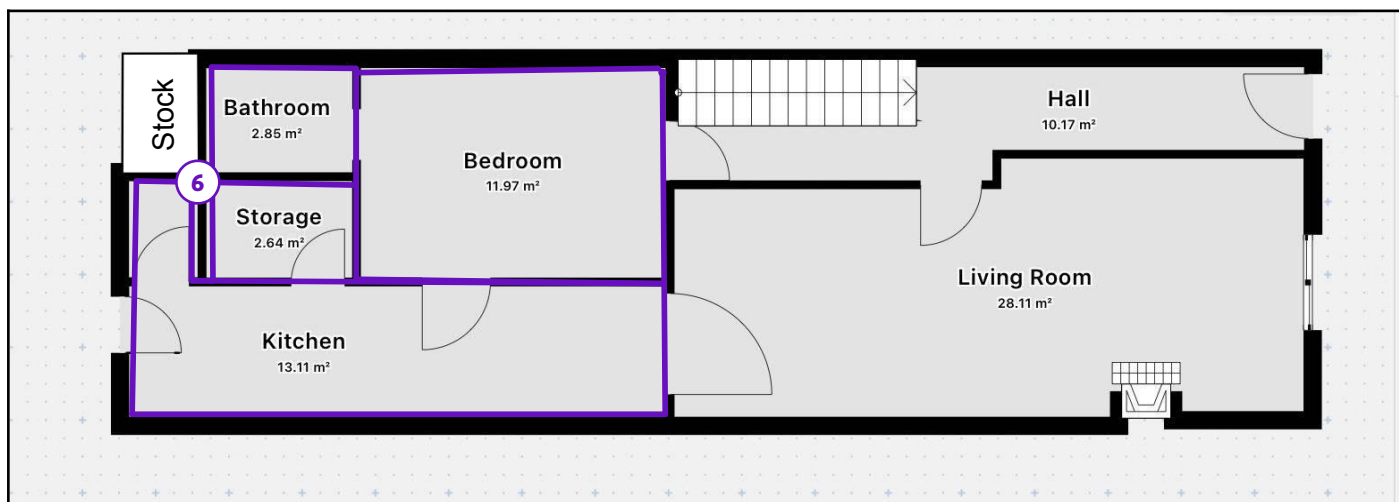
Plan 1.14: Gelijkvloers

Beschrijving	Type	Actie
6. Valse wanden	Advies	-

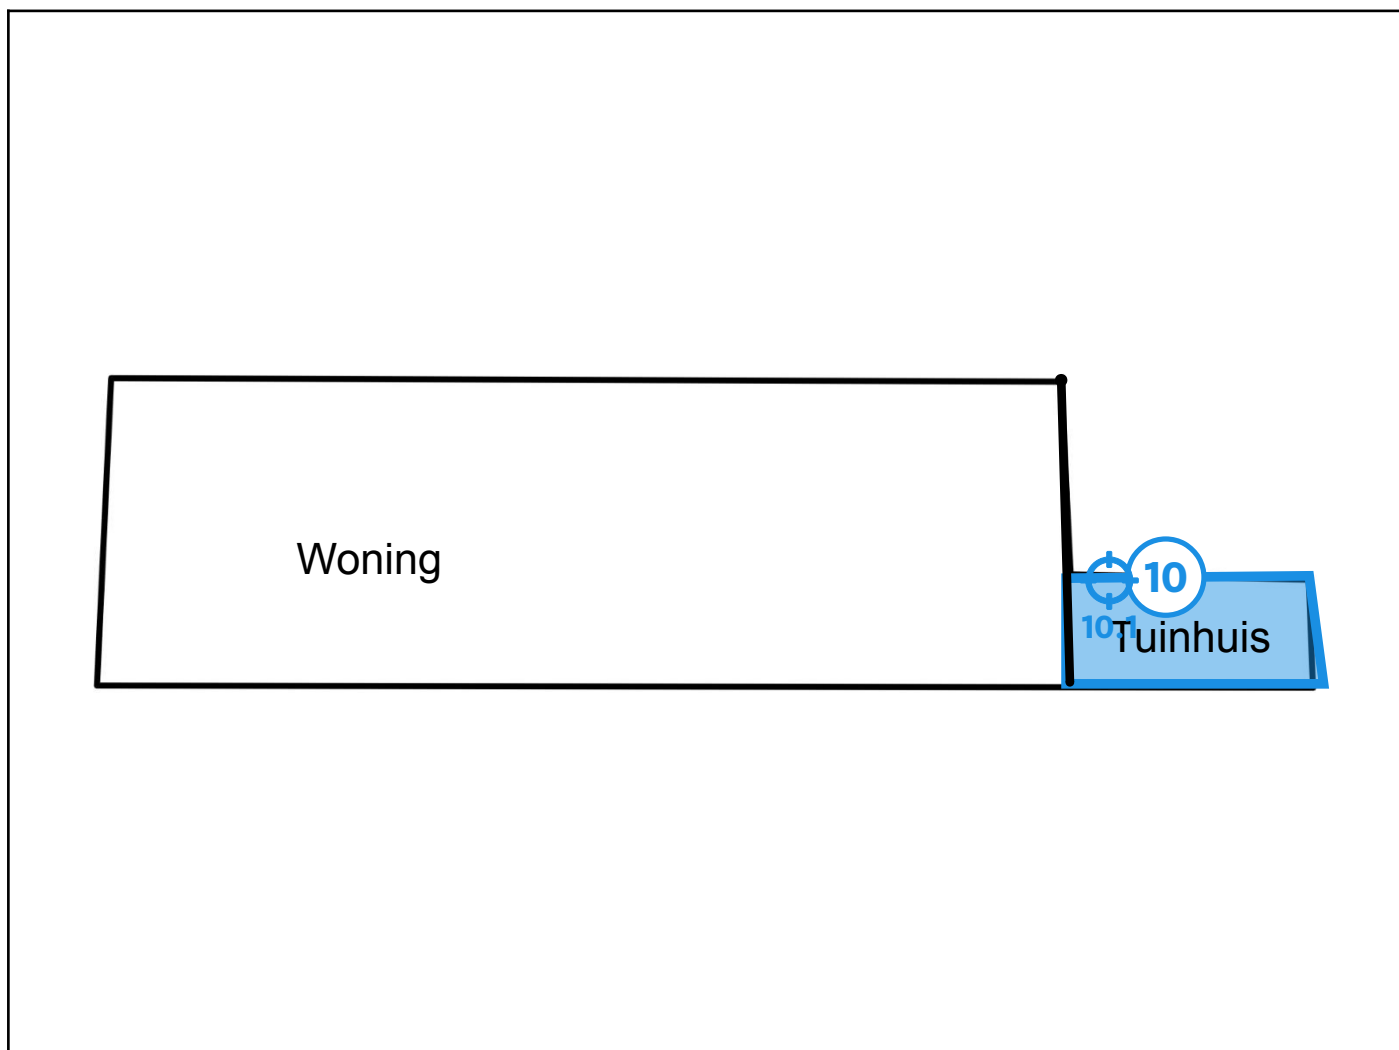
Plan 2.1: Woning - Tuinhuis

Beschrijving	Type	Actie
10. Roofing dak tuinhuis	Geen asbest	-
10.1 Code: 3	Puntmonster	-

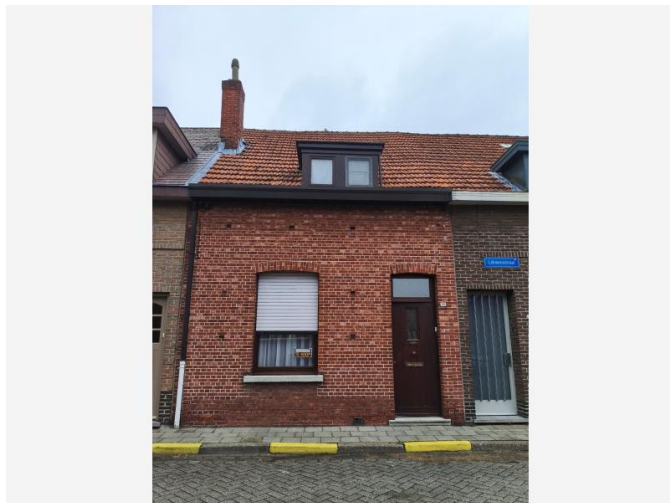
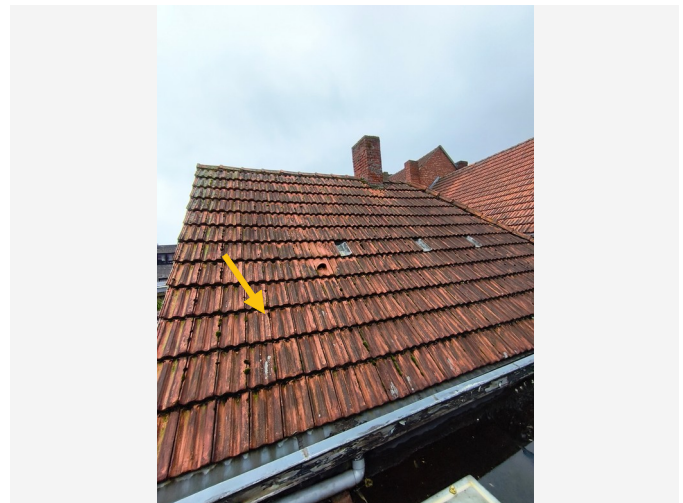
Beschrijving	Notitie	Terug te vinden op plannen
Fiche 12: Dakbedekking hellend dak niet verdacht.	De dakbedekking wordt gecontroleerd. deze bestaat uit dakpannen en bevat geen asbest verdachte materialen.	Plan 1.9: Overzicht woning kopie kopie
Fiche 13: Kit niet verdacht (visueel vastgesteld)	De gebruikte siliconen kit is niet asbestverdacht	Plan 1.4: Gelijkvloers Plan 1.5: Verdieping

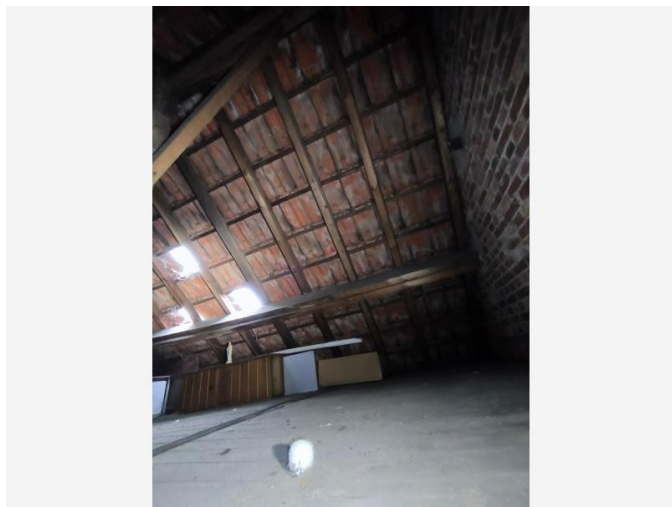
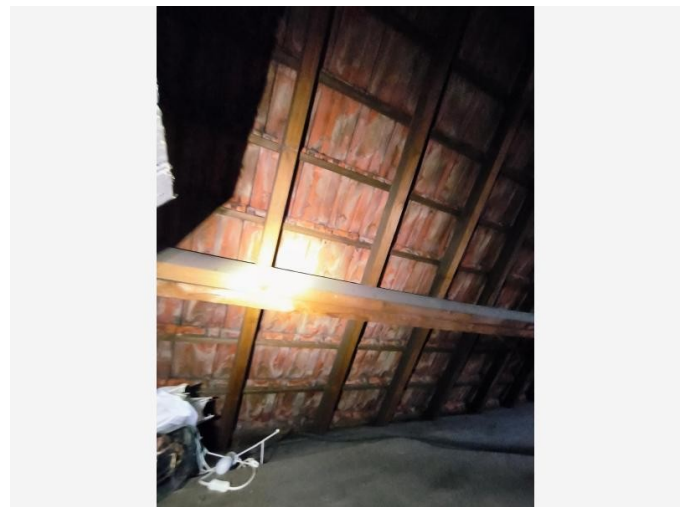
Beschrijving	Notitie	Terug te vinden op plannen
Fiche 14: onderdak hellend dak (niet aanwezig)	onderdak (niet aanwezig)	Plan 1.2: Overzicht woning
Fiche 15: liftinfrastructuur (niet aanwezig)	liftinfrastructuur (niet aanwezig) in het inspectie gebied.	-
Fiche 16: Cv ketel niet aanwezig	Geen cv ketel aanwezig. De woning is voorzien van decentrale verwarming.	-
Fiche 17: leidingisolatie (niet aanwezig)	leidingisolatie (niet aanwezig) in het inspectie gebied.	-
