Asbestinventarisatetest

Prolstraat 5, 9600 Ronse

Attestnummer : 20230505-000286.000

Uitgegeven op : 05.05.2023

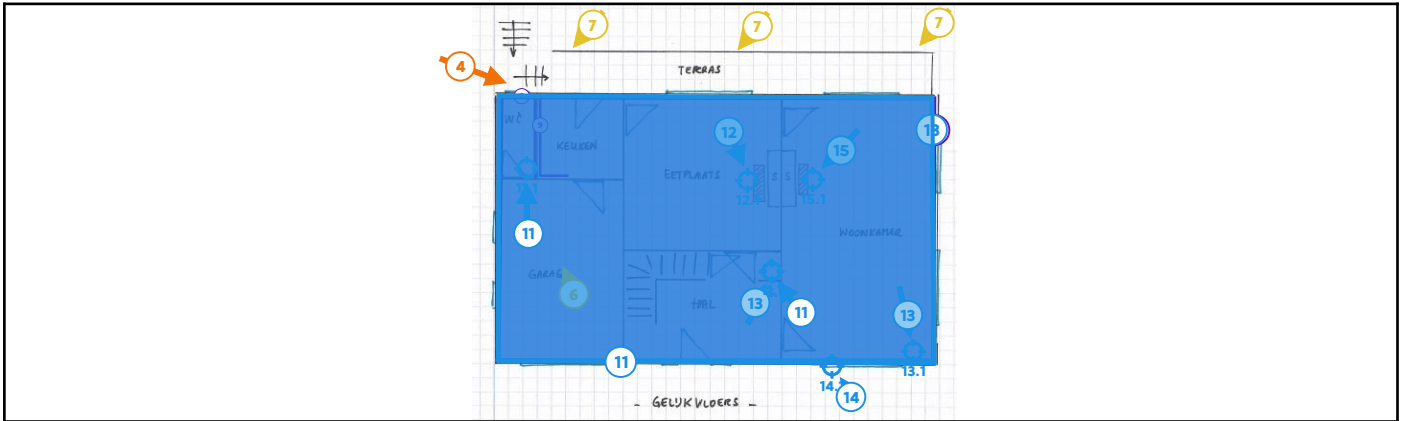
Plan 1.1: Ronse - Prolstraat 5 - Gelijkvloers

Beschrijving	Type	Actie
4. Afwateringsbuis	Asbestmateriaal	Verwijderen
6. Bakeliet	Asbestmateriaal	Zorgvuldig beheren
7. Verloren bekisting	Asbestmateriaal	Zorgvuldig beheren
8. Hechtingslaag vloertegels	Advies	-
9. Hechtingslaag wandtegels	Advies	-
11. Pleisterwerk Plafond	Geen asbest	-
11.1 Code: MM02	Mengmonster	-
12. Kachelkoord (keuken)	Geen asbest	-
12.1 Code: PM02	Puntmonster	-
13. Pleisterwerk Muren	Geen asbest	-
13.1 Code: MM01	Mengmonster	-
14. Mastiek ramen	Geen asbest	-
14.1 Code: PM03	Puntmonster	-
15. Kachelkoord (living)	Geen asbest	-

15.1 Code: PM01	Puntmonster	-
-----------------	-------------	---

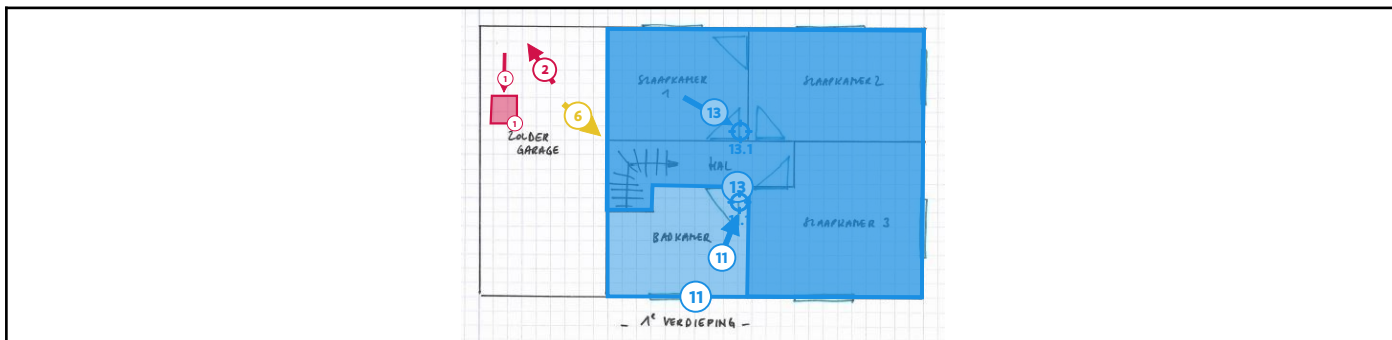
Plan 1.2: Ronse - Prolstraat 5 - 1e verdieping

Beschrijving	Type	Actie
1. Partij leien op zolder	Asbestmateriaal	Dringend verwijderen
2. Koker op zolder	Asbestmateriaal	Dringend verwijderen
6. Bakeliet	Asbestmateriaal	Zorgvuldig beheren
11. Pleisterwerk Plafond	Geen asbest	-
11.1 Code: MM02	Mengmonster	-
13. Pleisterwerk Muren	Geen asbest	-
13.1 Code: MM01	Mengmonster	-

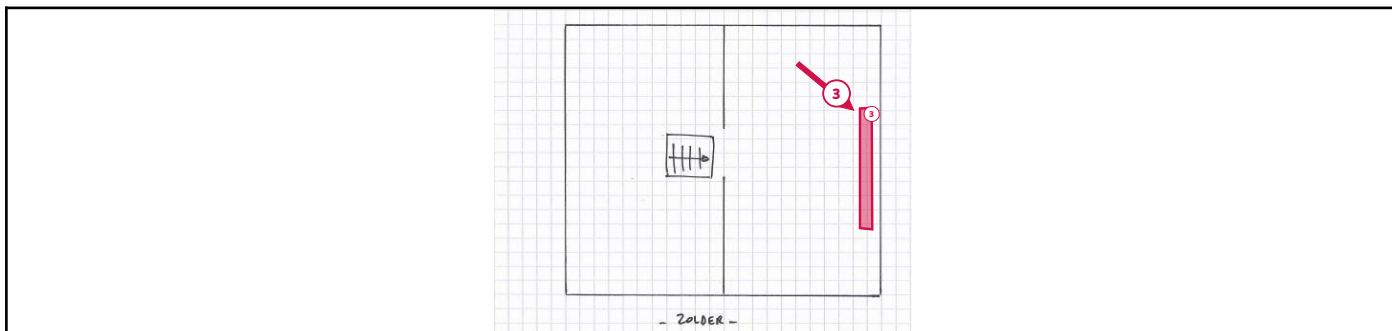
Plan 1.3: Ronse - Prolstraat 5 - Zolder

Beschrijving	Type	Actie
3. Plaat generiek	Asbestmateriaal	Dringend verwijderen

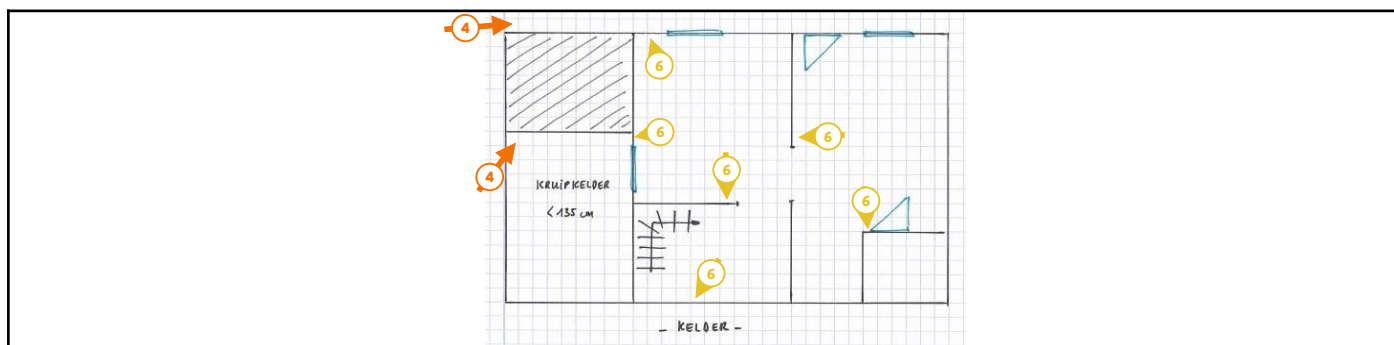
Plan 1.4: Ronse - Prolstraat 5 - Kelder

Beschrijving	Type	Actie
4. Afwateringsbuis	Asbestmateriaal	Verwijderen
6. Bakeliet	Asbestmateriaal	Zorgvuldig beheren

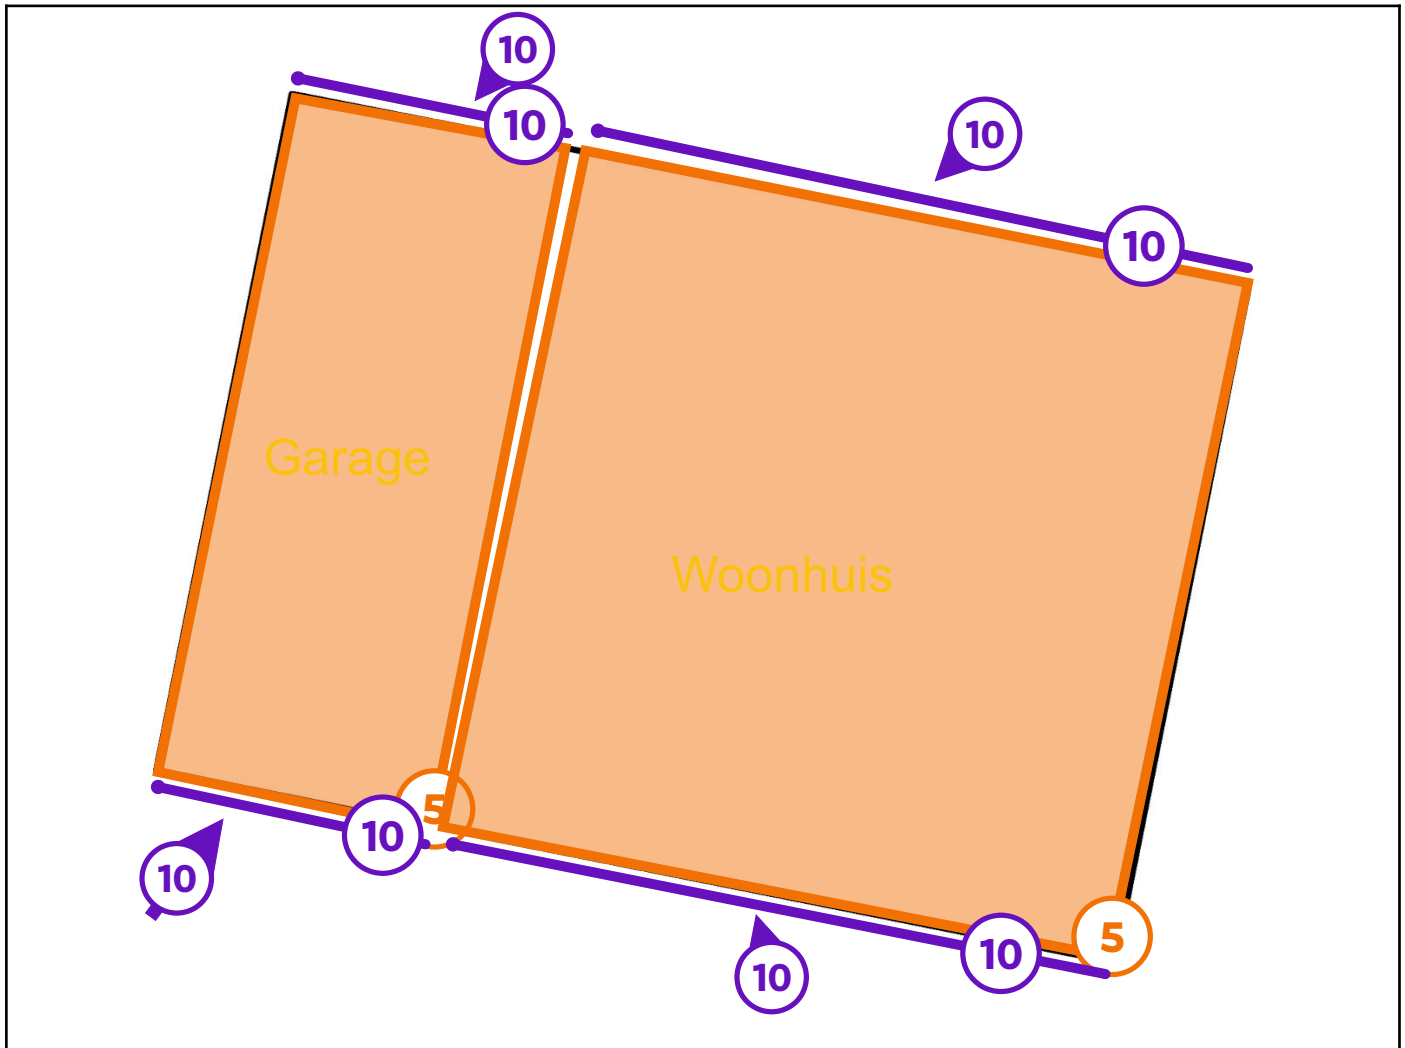
Plan 1.5: Hoofdgebouw plan

Beschrijving	Type	Actie
5. Leien dak	Asbestmateriaal	Verwijderen
10. Sediment dakgoten	Advies	-
