# Asbestinventarisatetest

Eikenberg 13, 9680 Maarkedal

Attestnummer : 20240318-000324.000

## Niet-asbestveilig

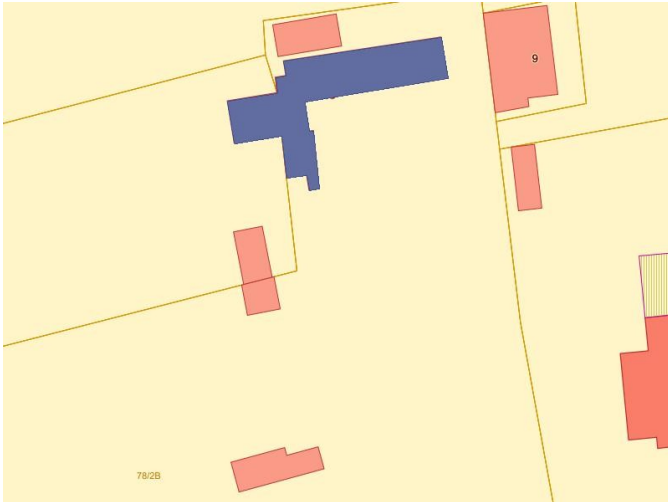
## Zone 1: Hoofdgebouw

- 5 Asbestmaterialen**
- 0 Beperkingen
- 0 Uitsluitingen
- 0 Roerende goederen
- 0 Puin, steenslag, (water)bodem
- 0 Adviezen
- 2 Geen asbest**

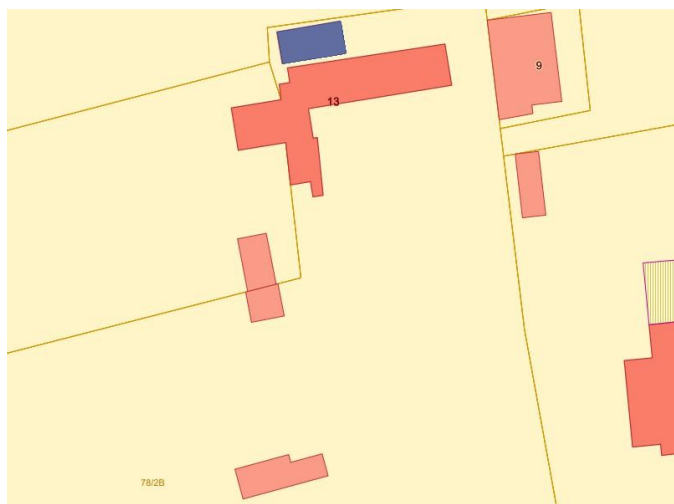
## Zone 2: Bijgebouw

### 1 **Asbestmateriaal**

| Beschrijving | Type | Actie |
|---|---|---|
| 4. Golfplaten dak | Asbestmateriaal | <a href="#">Verwijderen</a> |

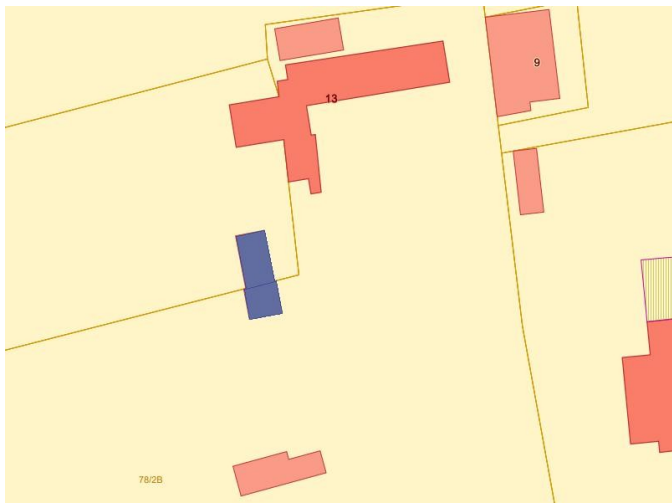
## Zone 3: Bijgebouw

**2 Asbestmaterialen**

| Beschrijving | Type | Actie |
|---|---|---|
| 4. Golfplaten dak | Asbestmateriaal | <a href="#">Verwijderen</a> |

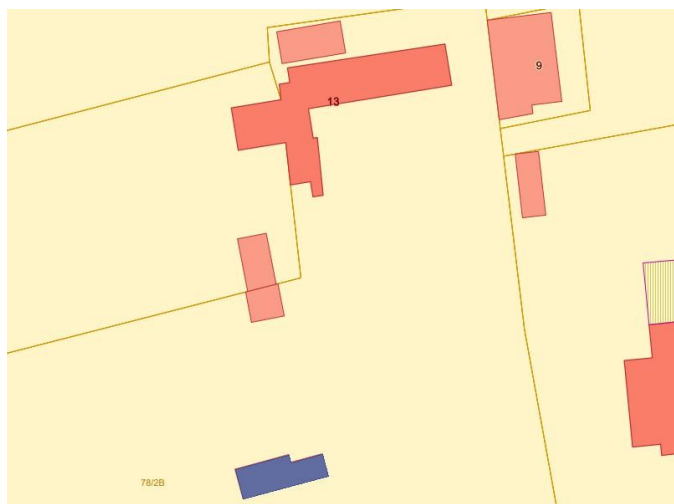
## Zone 4: Bijgebouw

- 0 Asbestmaterialen
- 0 Beperkingen
- 0 Uitsluitingen
- 0 Roerende goederen
- 0 Puin, steenslag, (water)bodem
- 0 Adviezen
- 0 Geen asbest
