Asbestinventarisatetest

Hotondstraat 5, 9600 Ronse

Attestnummer : 20230922-000350.000

Niet-asbestveilig

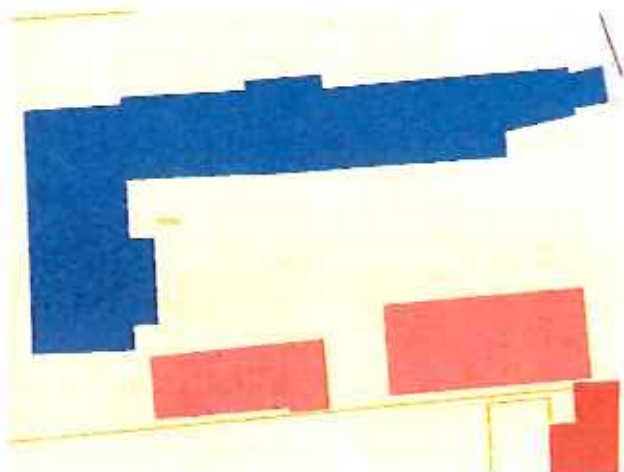
Zone 1: woning

8 Asbestmaterialen

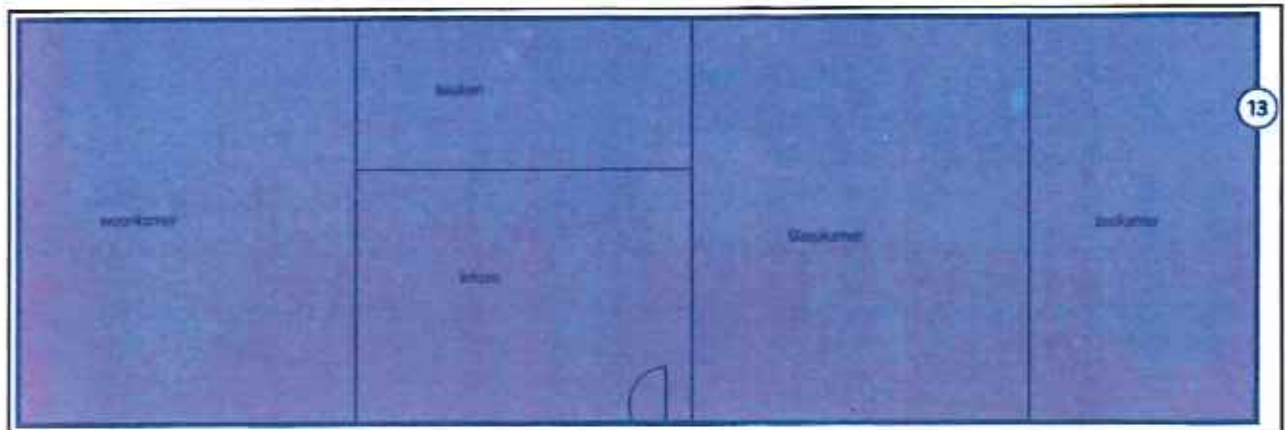
Plan 1.1: grondplan woning

Beschrijving	Type	Actie
13. Geen pleisterwerk aanwezig in het woongedeelte	Advies	-

Beschrijving	Type	Actie
9. Asbestcement leien op dak van de woning & stal 1	Asbestmateriaal	verwijderen
9.1 Code: Staal 1 Leien dakbedekking	Puntmonster	-
14. Bitumen golfplaten dak opslagruimte	Advies	-

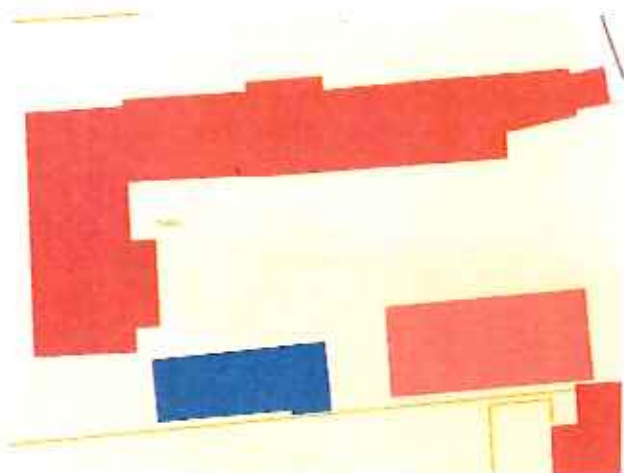
Zone 2: Kippenhok/werkplaats

4 Asbestmaterialen

Beschrijving	Type	Actie
11. Asbestcement onderdak platen kippenhok	Asbestmateriaal	Verwijderen

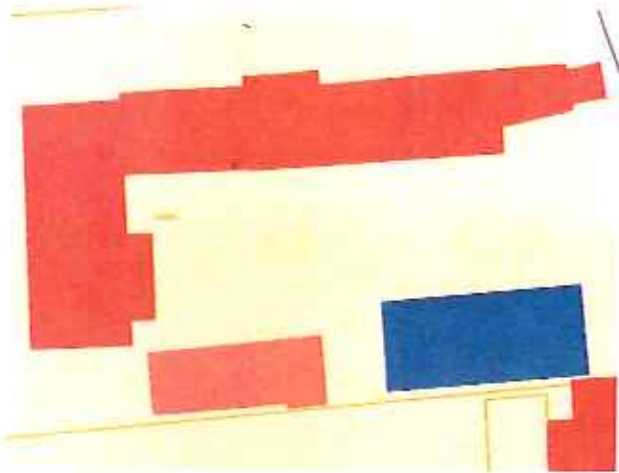
Zone 3: garages

1 Asbestmateriaal
