Asbestinventarisatetest

Avelgemstraat 27, 9690 Kluisbergen

Attestnummer : 20240905-000149.000

Niet-asbestveilig

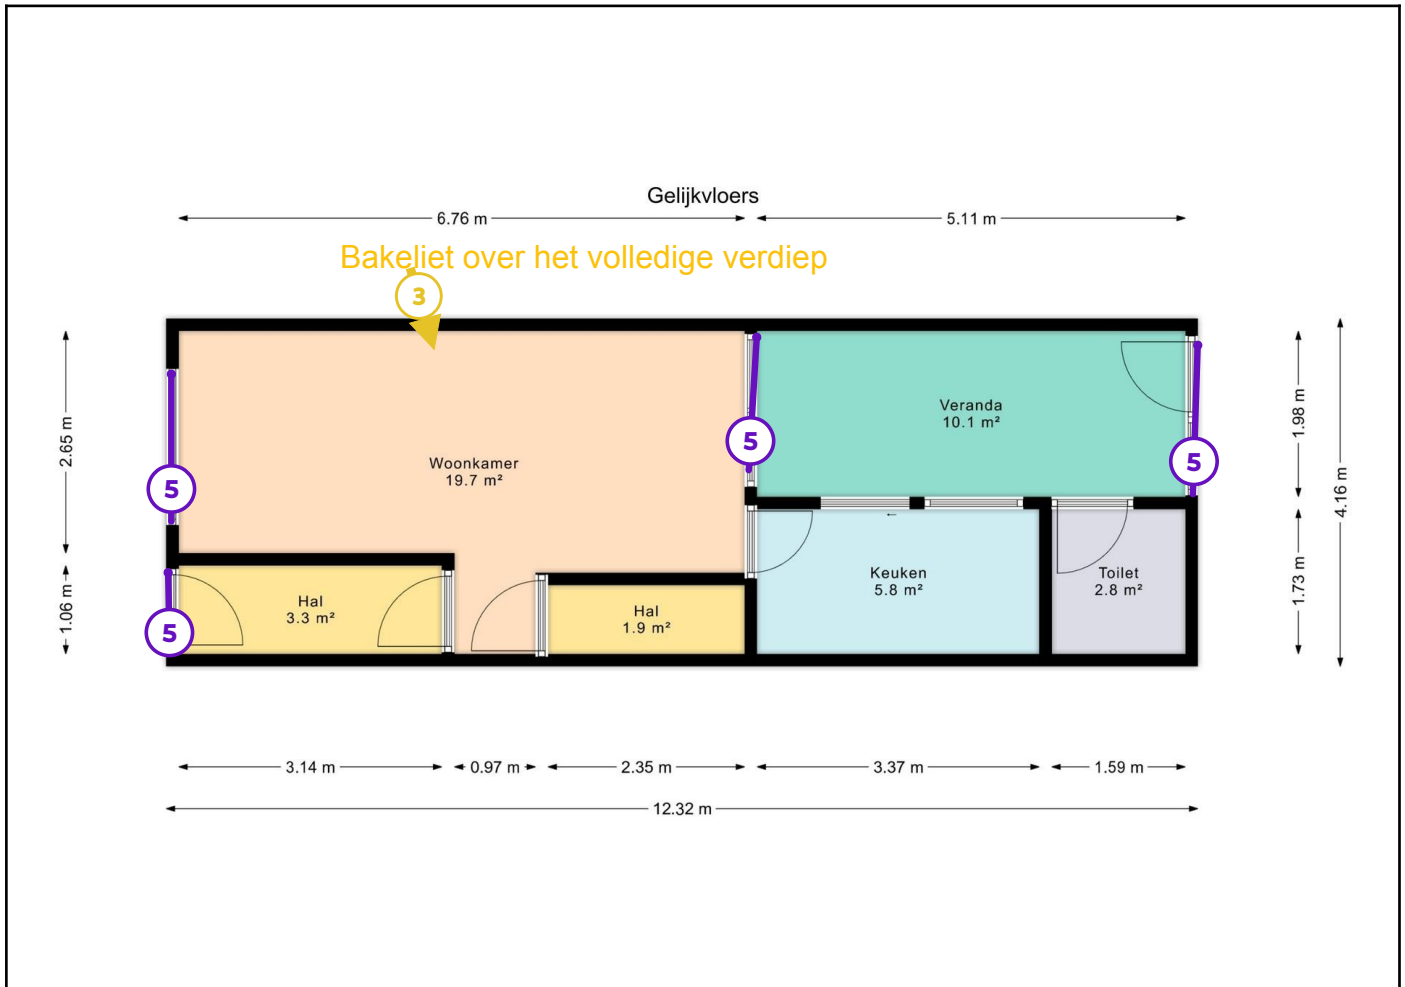
Plan 1.1: Plan gelijkvloers

Beschrijving	Type	Actie
3. Bakeliet - elektriciteit	Asbestmateriaal	Zorgvuldig beheren
5. Geen verdachte mastiek	Advies	-

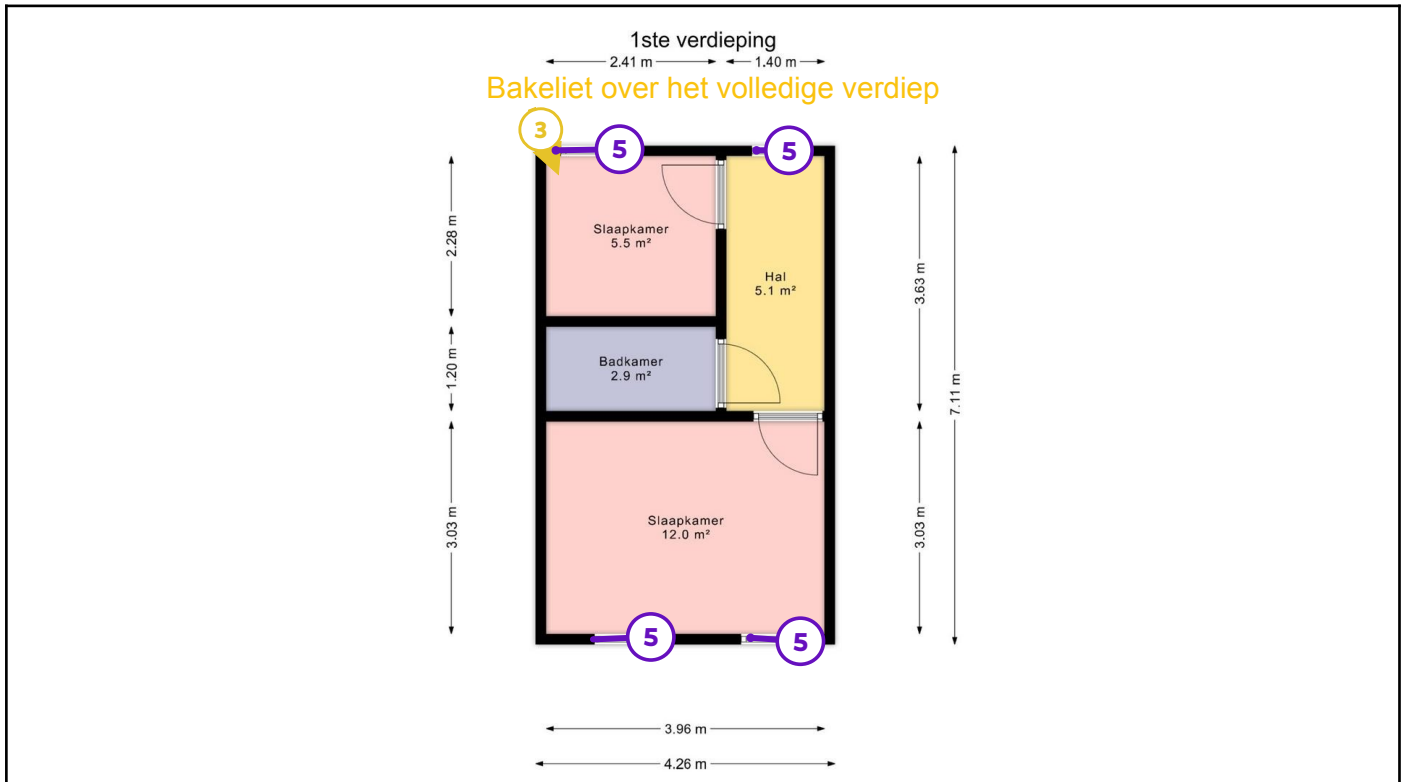
Plan 1.2: Plan 1ste verdieping

Beschrijving	Type	Actie
3. Bakeliet - elektriciteit	Asbestmateriaal	Zorgvuldig beheren
5. Geen verdachte mastiek	Advies	-

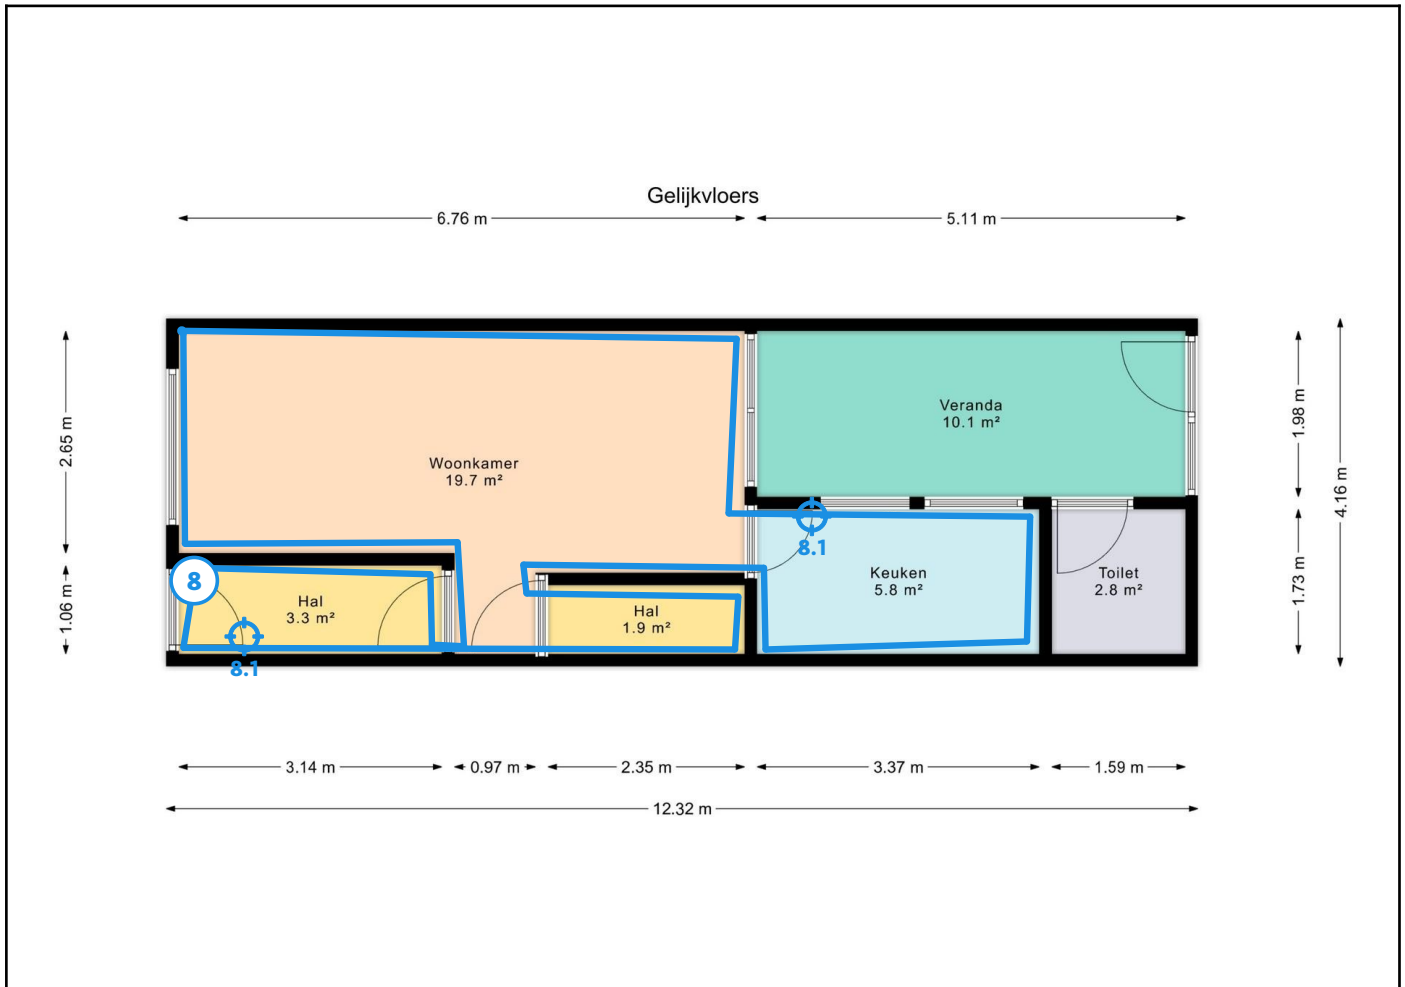
Plan 1.4: Plan gelijkvloers Muur

Beschrijving	Type	Actie
8. Pleisterwerk Muur	Geen asbest	-
8.1 Code: MM01	Mengmonster	-

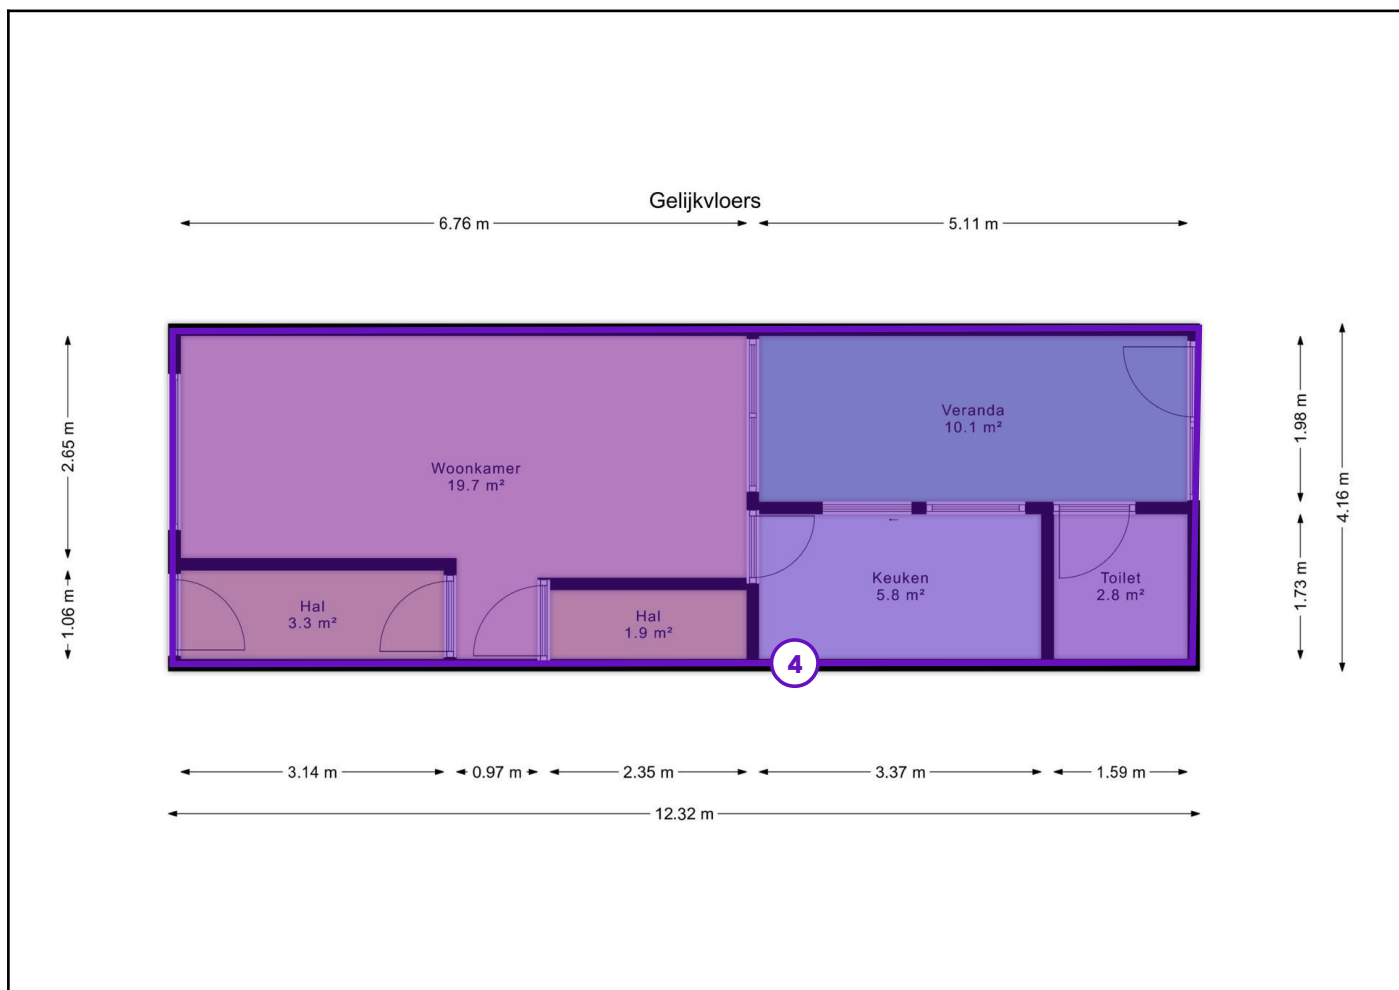
Plan 1.5: Plan gelijkvloers Plafond

Beschrijving	Type	Actie
4. afwerking plafond ander materiaal	Advies	-

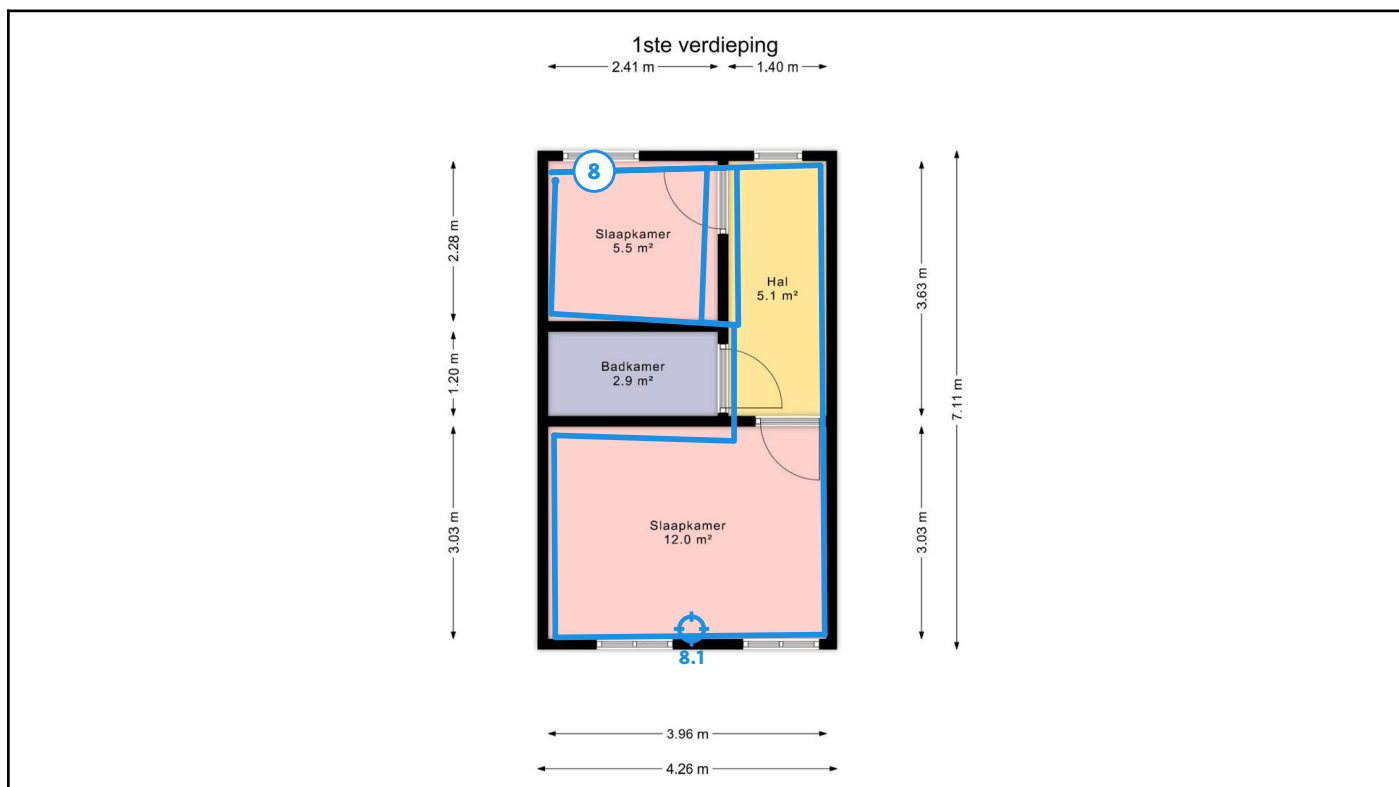
Plan 1.6: Plan 1ste verdieping Muur

Beschrijving	Type	Actie
8. Pleisterwerk Muur	Geen asbest	-
8.1 Code: MM01	Mengmonster	-

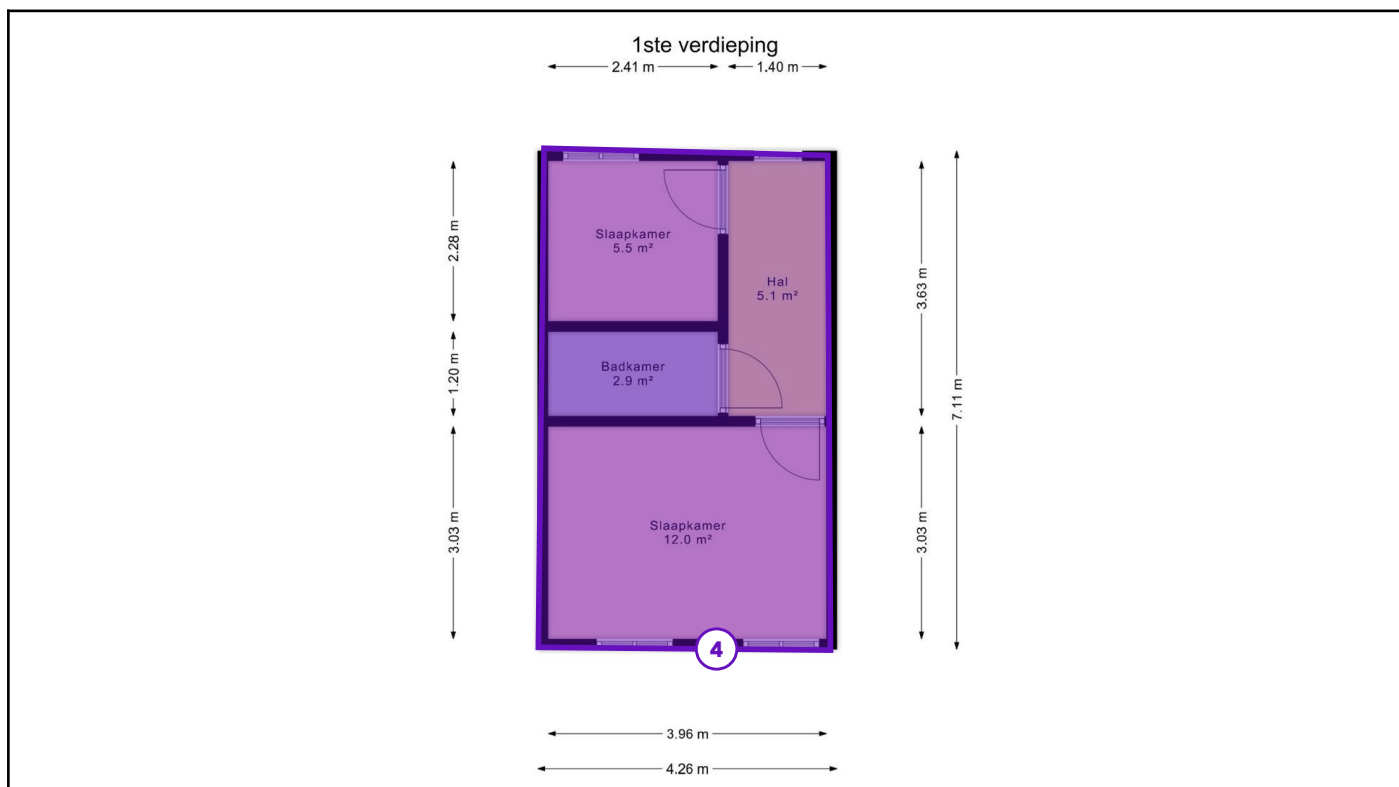
Plan 1.7: Plan 1ste verdieping Plafond

Beschrijving	Type	Actie
4. afwerking plafond ander materiaal	Advies	-

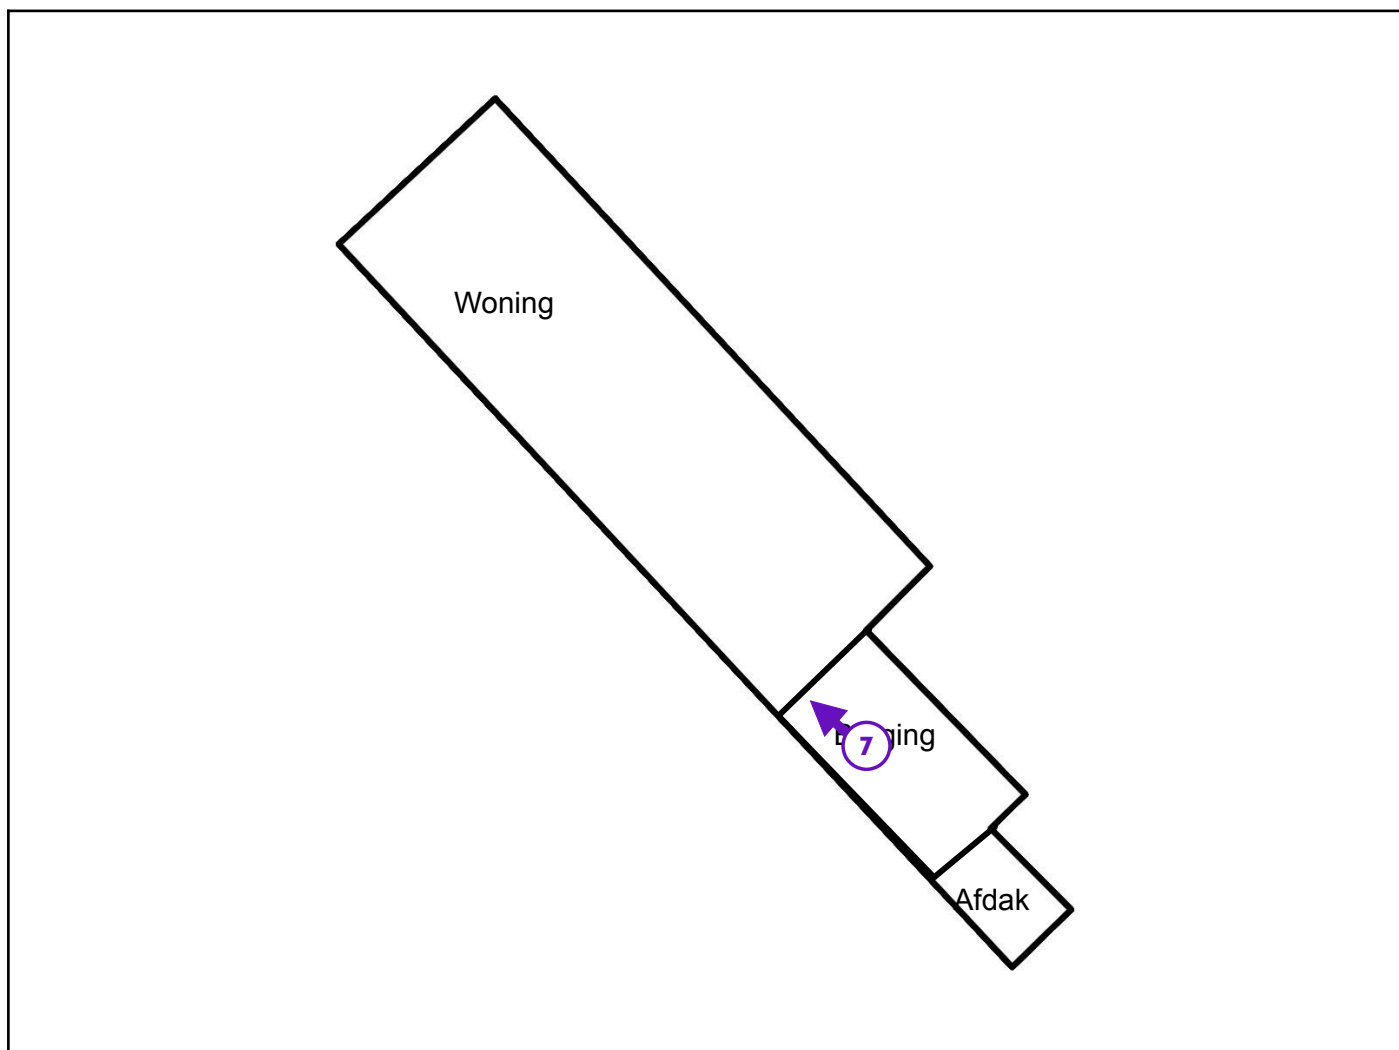
Plan 1.8: Hoofdgebouw plan - berging

Beschrijving	Type	Actie
7. Stookketel	Advies	-
