Asbestinventarisatetest

Berchemstraat 93, 9690 Kluisbergen

Attestnummer : 20240823-000017.000

Uitgegeven op : 23.08.2024

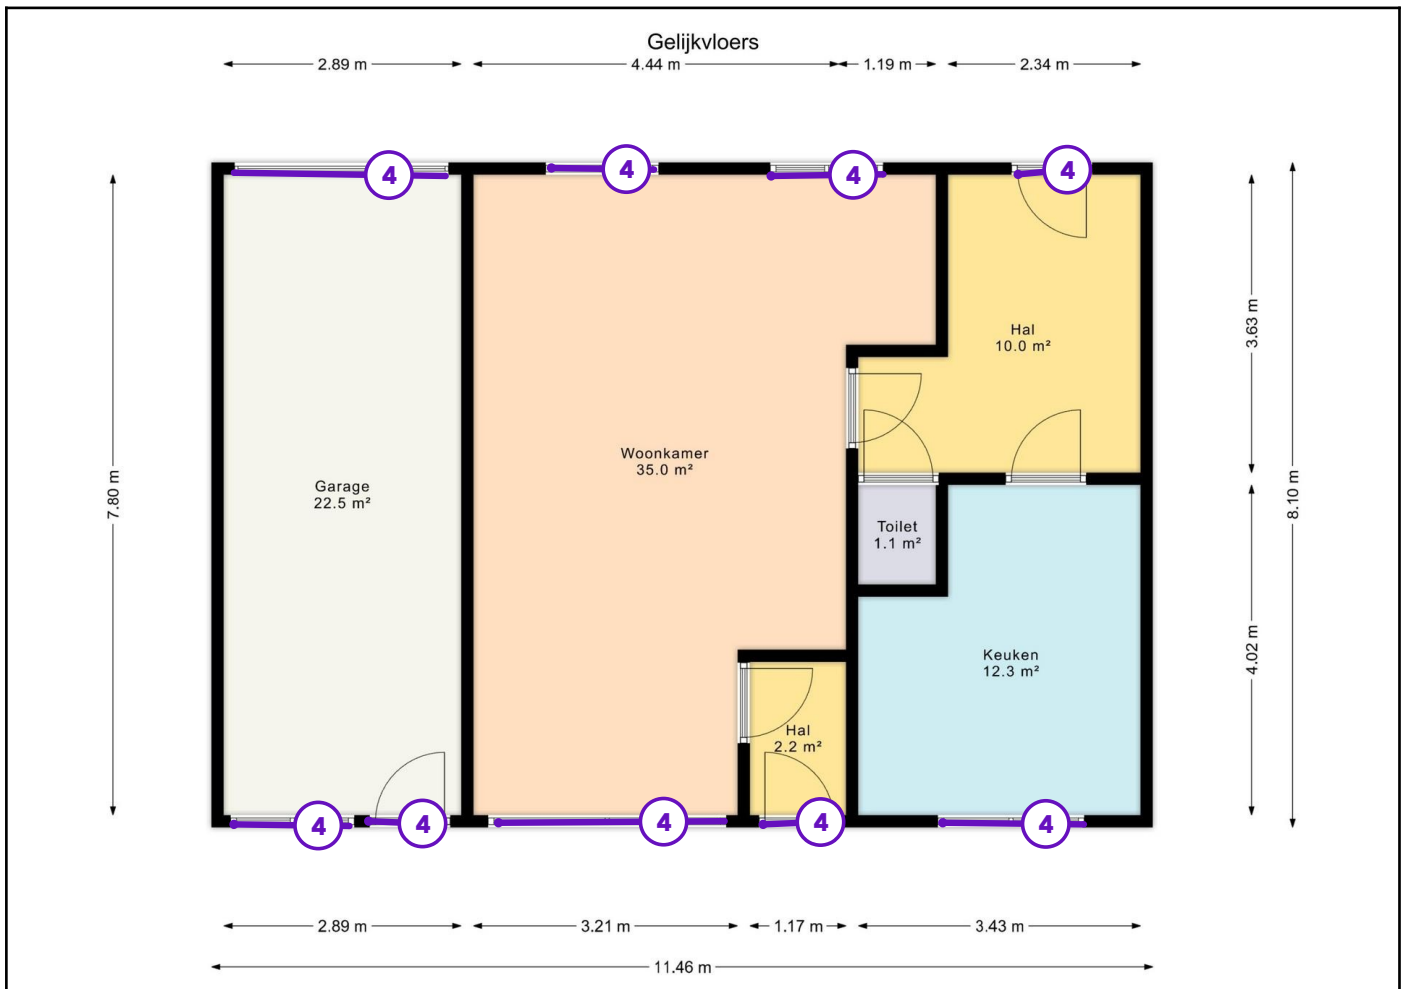
Plan 1.1: Plan gelijkvloers 2D

Beschrijving	Type	Actie
4. Geen verdachte mastiek	Advies	-

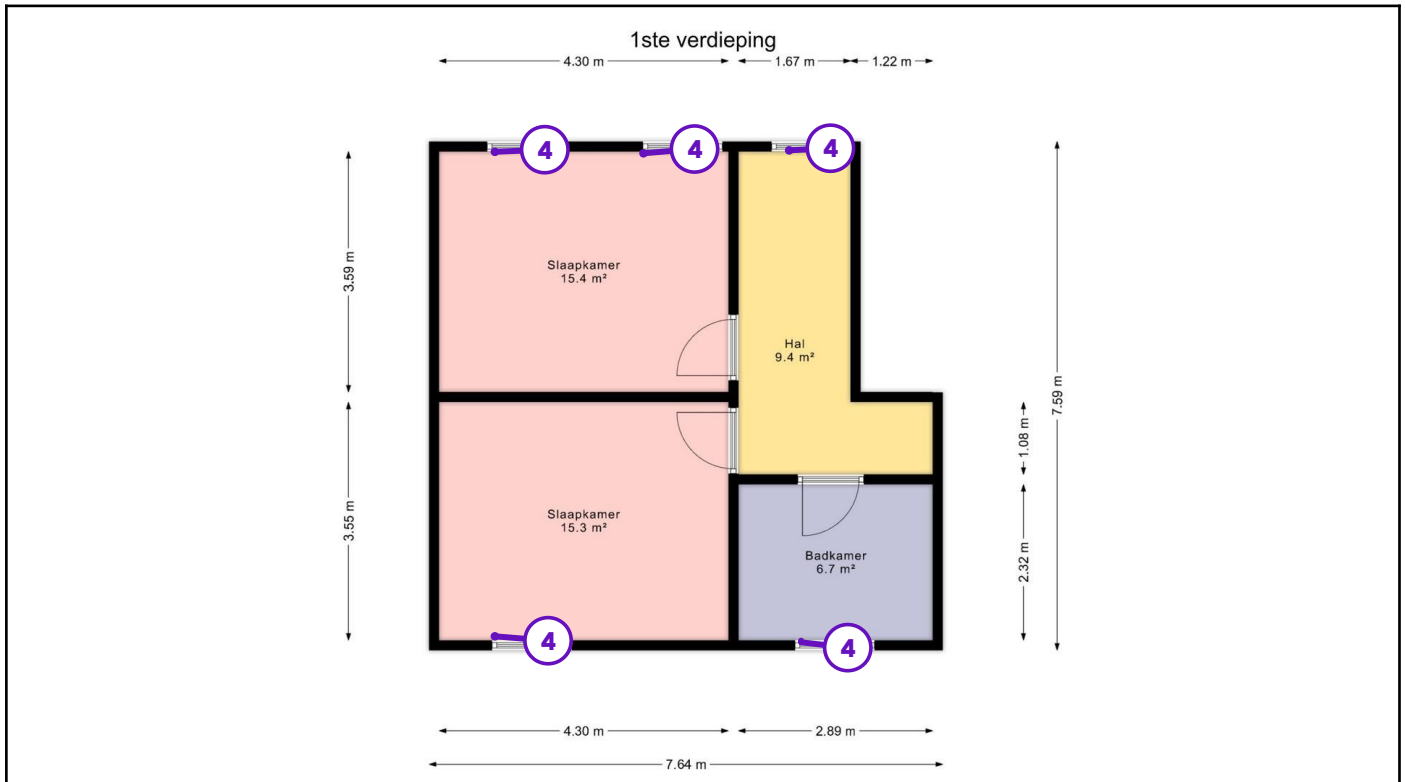
Plan 1.2: Plan 1ste verdieping 2D

Beschrijving	Type	Actie
4. Geen verdachte mastiek	Advies	-

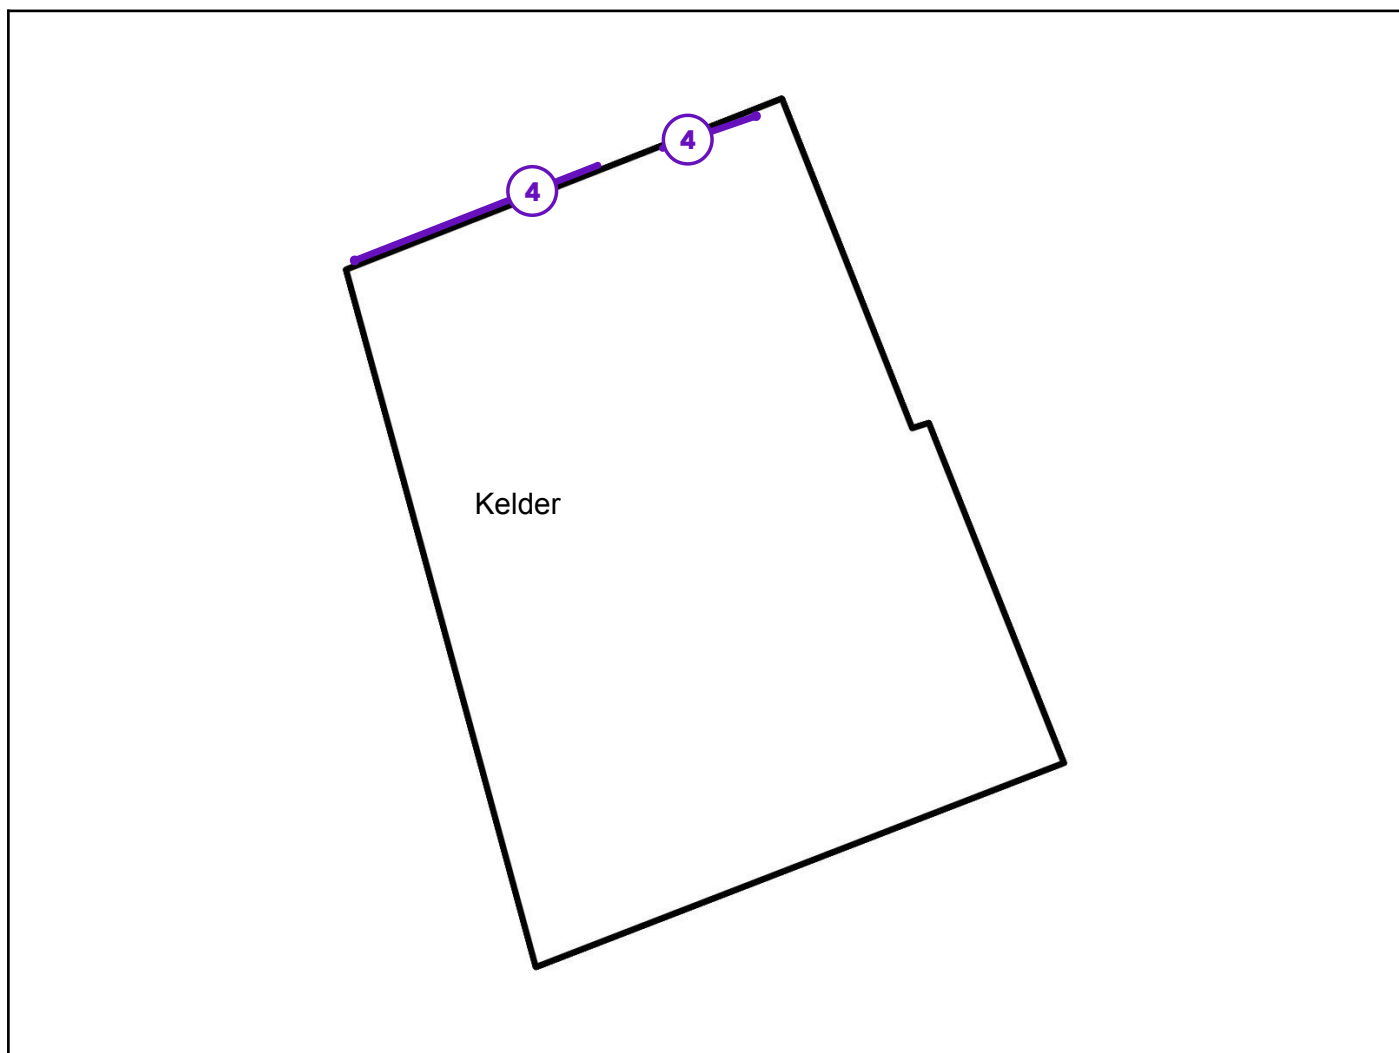
Plan 1.4: Hoofdgebouw plan - Kelder

Beschrijving	Type	Actie
4. Geen verdachte mastiek	Advies	-

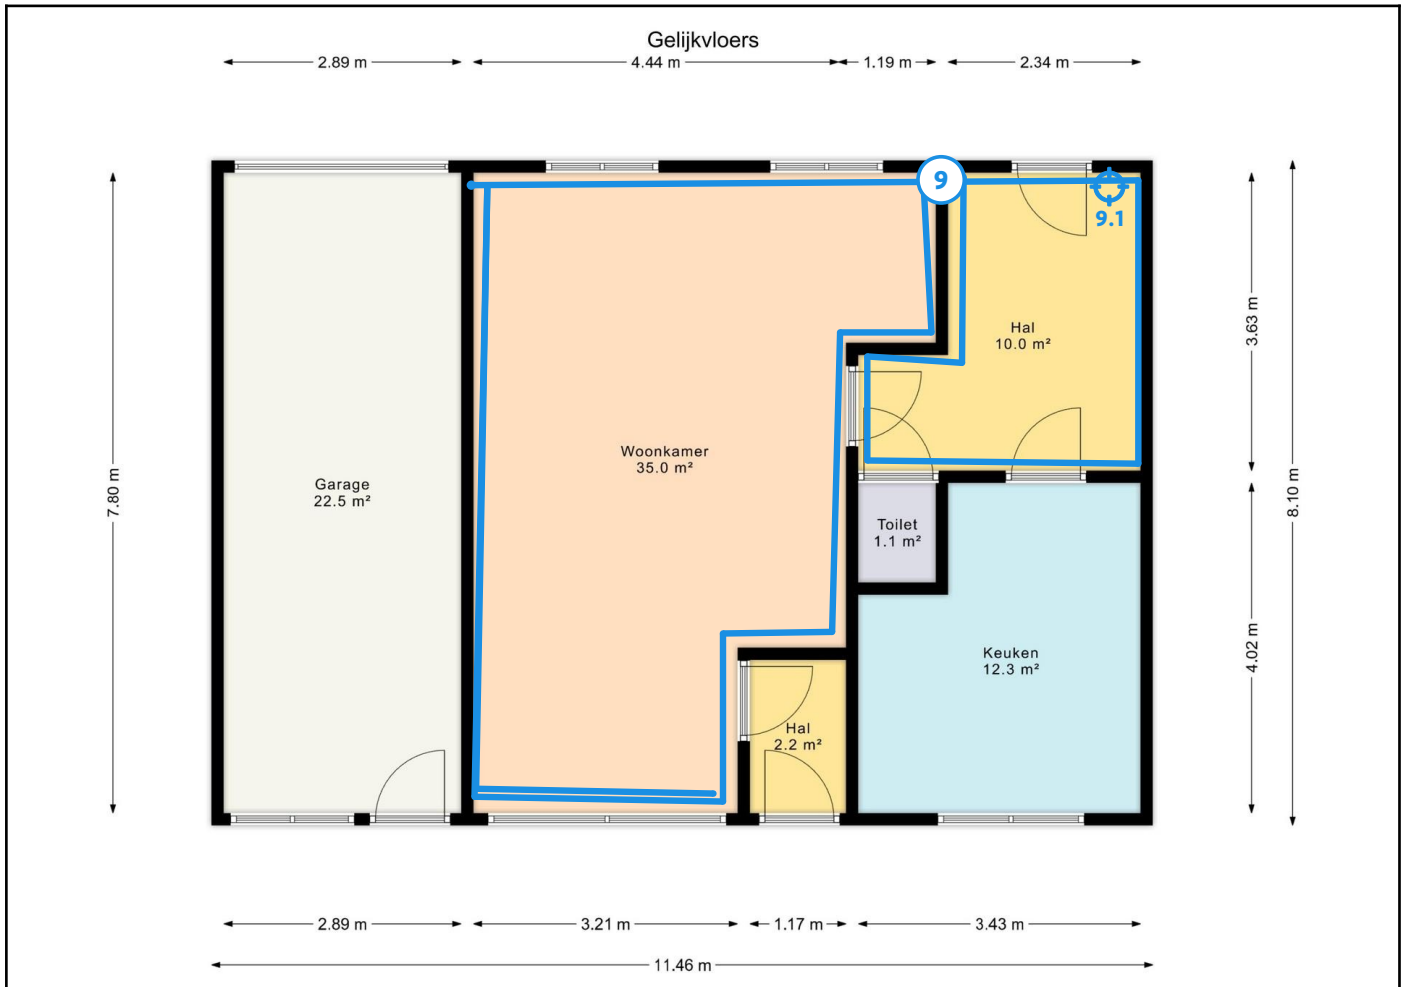
Plan 1.5: Plan gelijkvloers Muur

Beschrijving	Type	Actie
9. Pleisterwerk Muur	Geen asbest	-
9.1 Code: MM01	Mengmonster	-

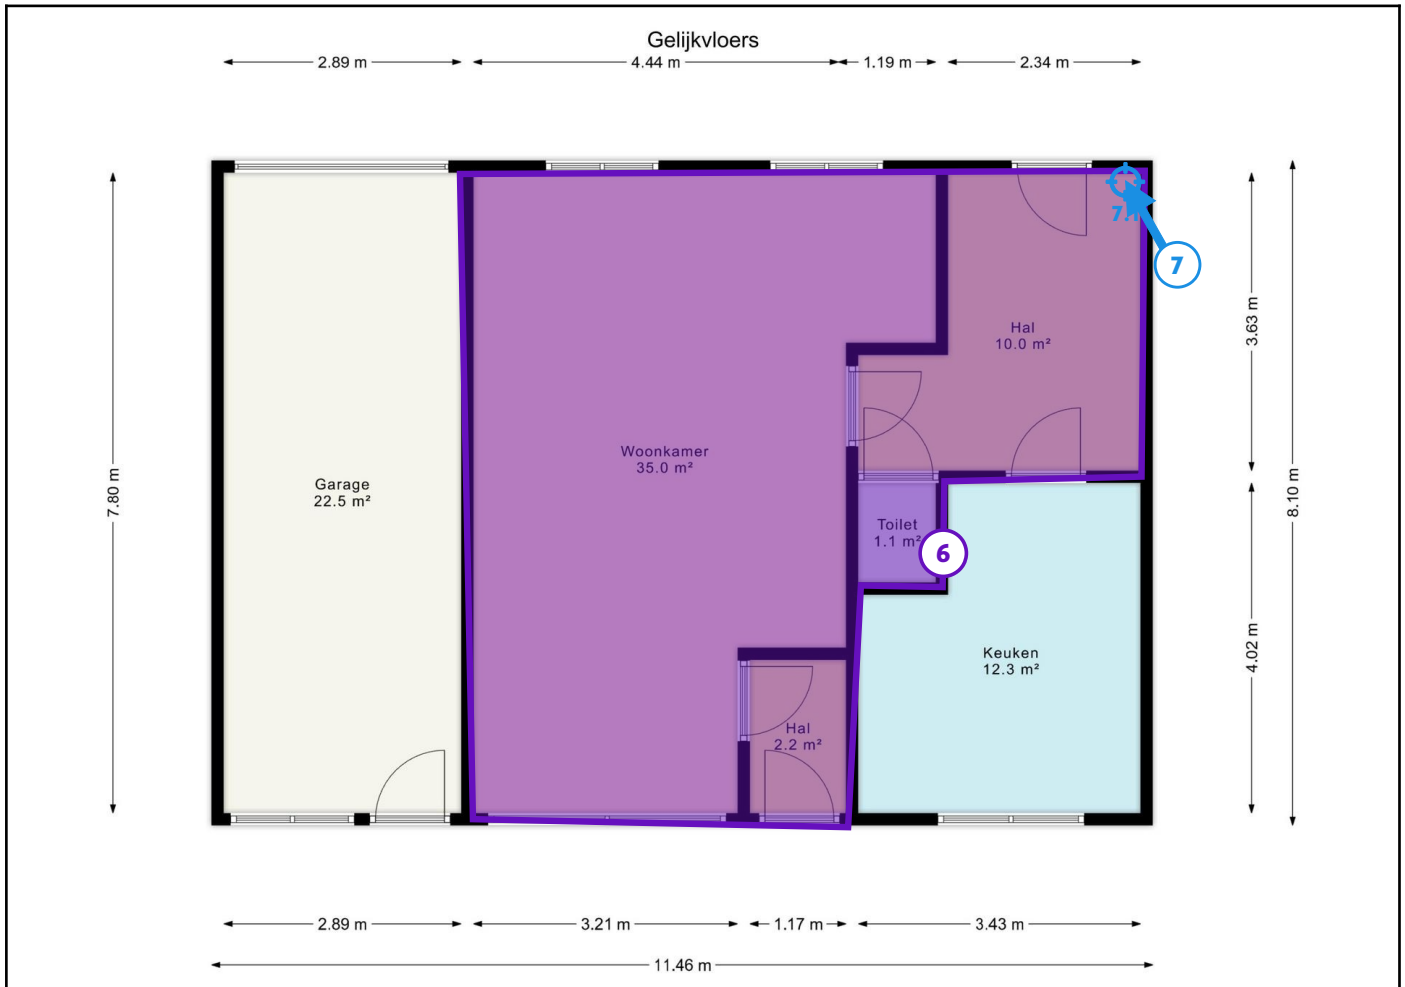
Plan 1.6: Plan gelijkvloers Plafond

Beschrijving	Type	Actie
6. afwerking plafond ander materiaal	Advies	-
7. Pleisterwerk Plafond - Enkel zichtbaar in de gang	Geen asbest	-
7.1 Code: MM02	Mengmonster	-

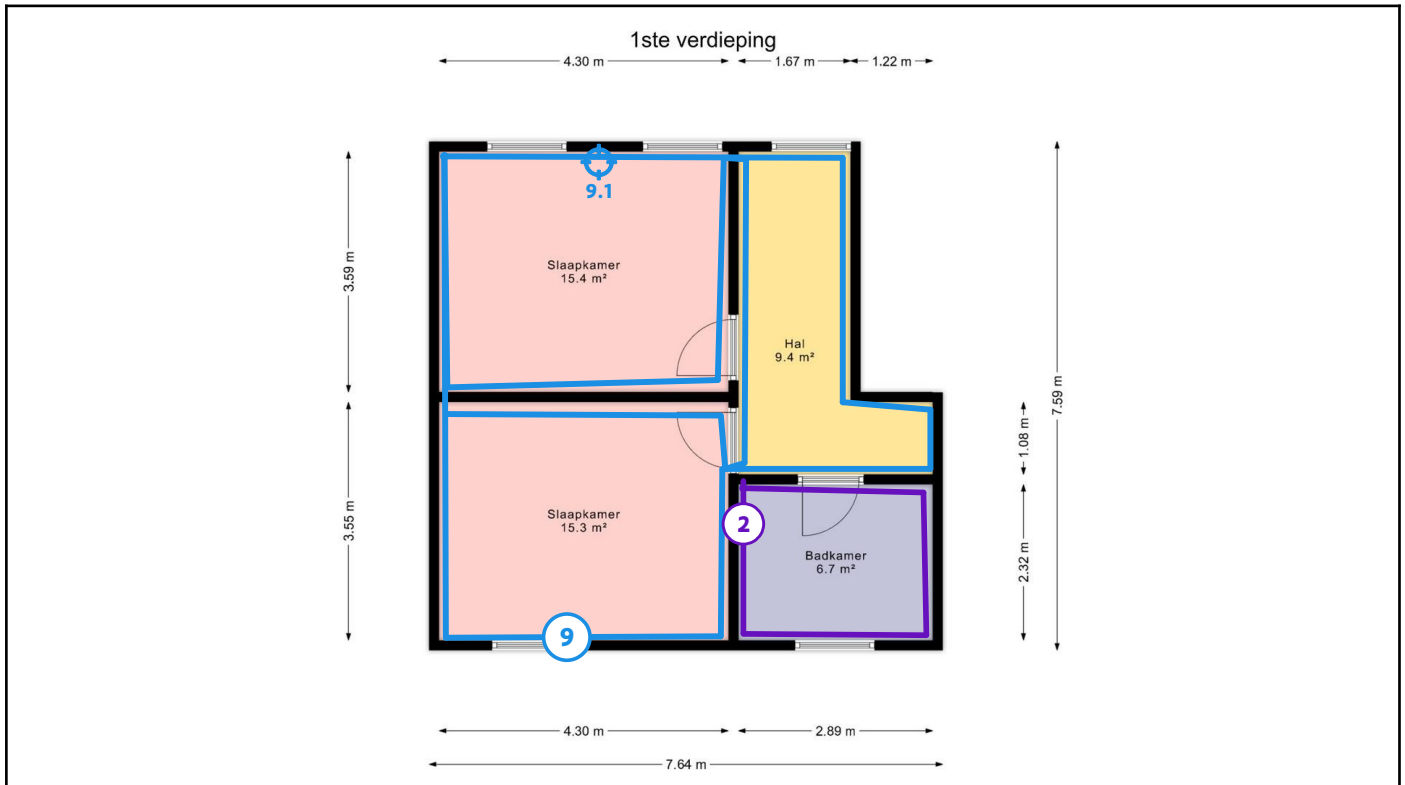
Plan 1.7: Plan 1ste verdieping Muur

Beschrijving	Type	Actie
2. Tegels verlijming Badkamer en toilet	Advies	-
9. Pleisterwerk Muur	Geen asbest	-
9.1 Code: MM01	Mengmonster	-

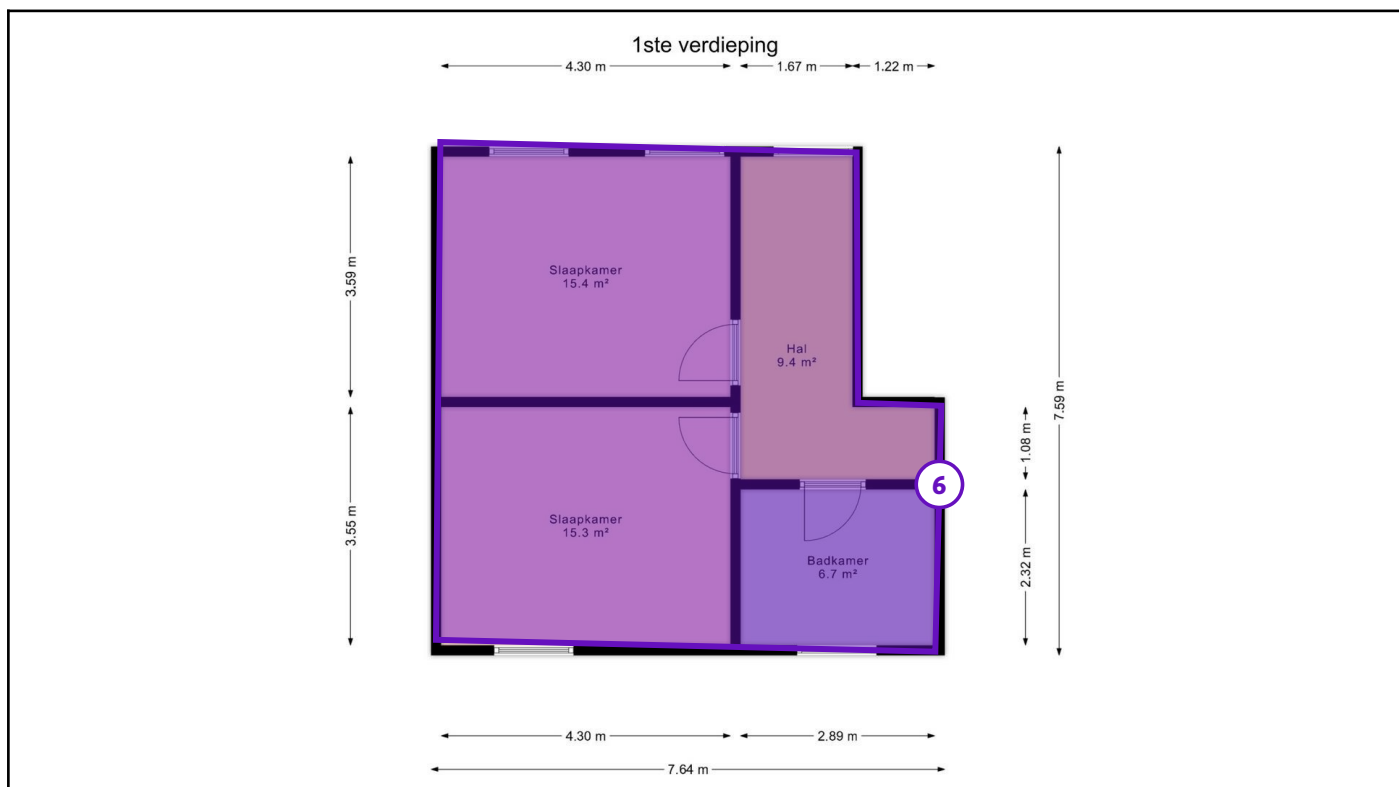
Plan 1.8: Plan 1ste verdieping Plafond

Beschrijving	Type	Actie
6. afwerking plafond ander materiaal	Advies	-

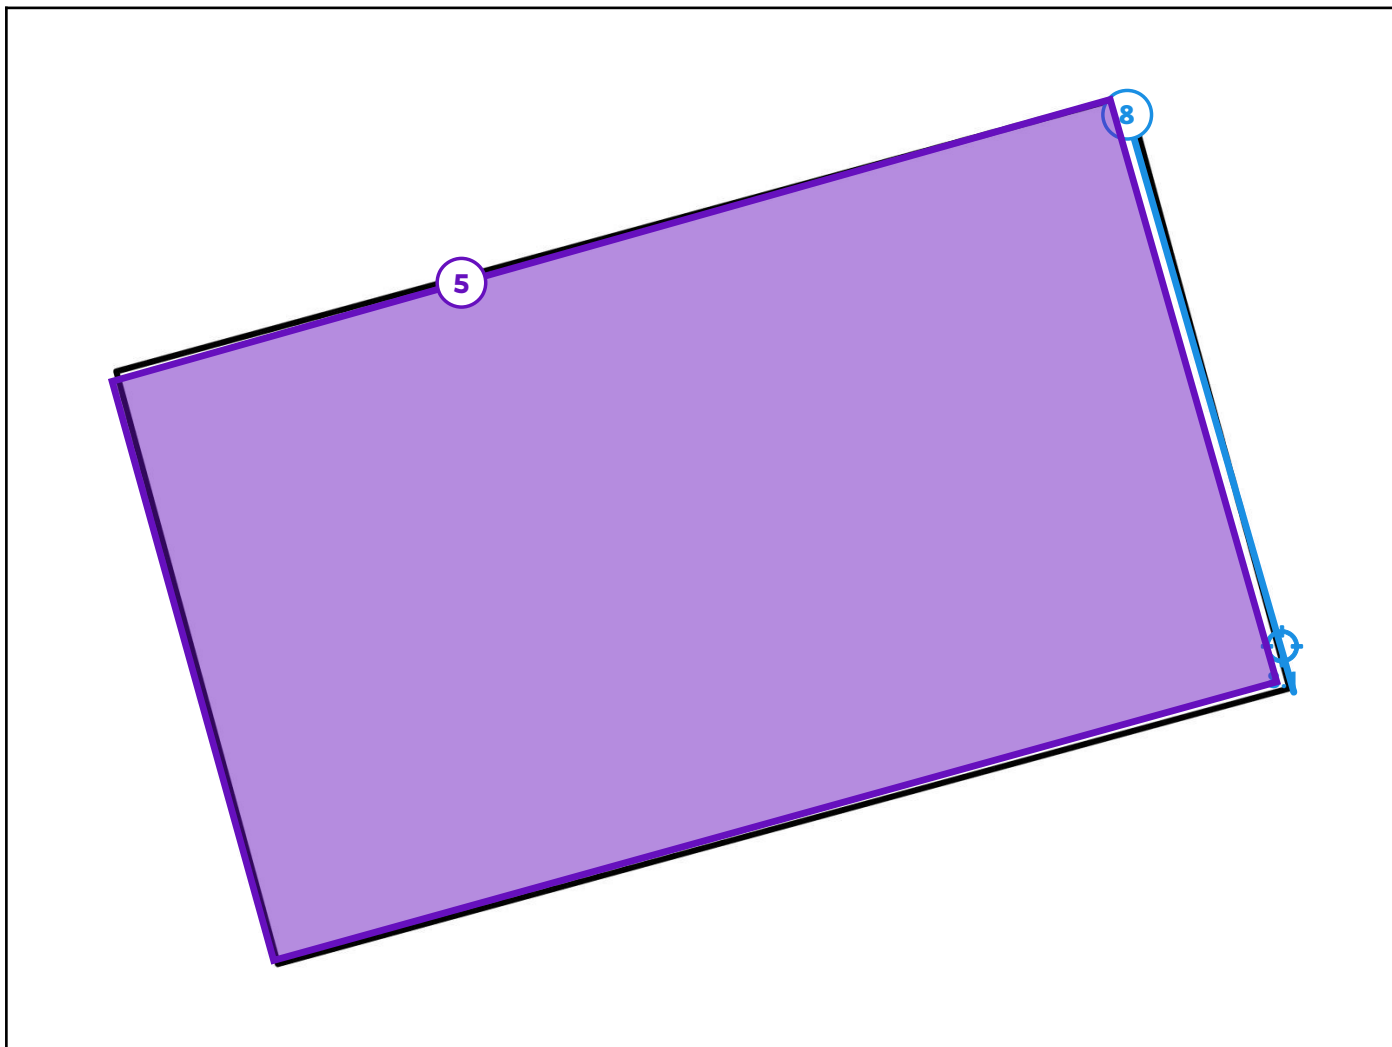
Plan 2.1: Bijgebouw plan

Beschrijving	Type	Actie
5. Geen onderdak bij tuinberging	Advies	-
8. Roofing Tuinberging - staalname	Geen asbest	-
8.1 Code: MM03	Puntmonster	-
