# Asbestinventarisat attest

Korenbloemlaan 54, 9700 Oudenaarde

Attestnummer : 20260811-000090.000

**Niet-asbestveilig**

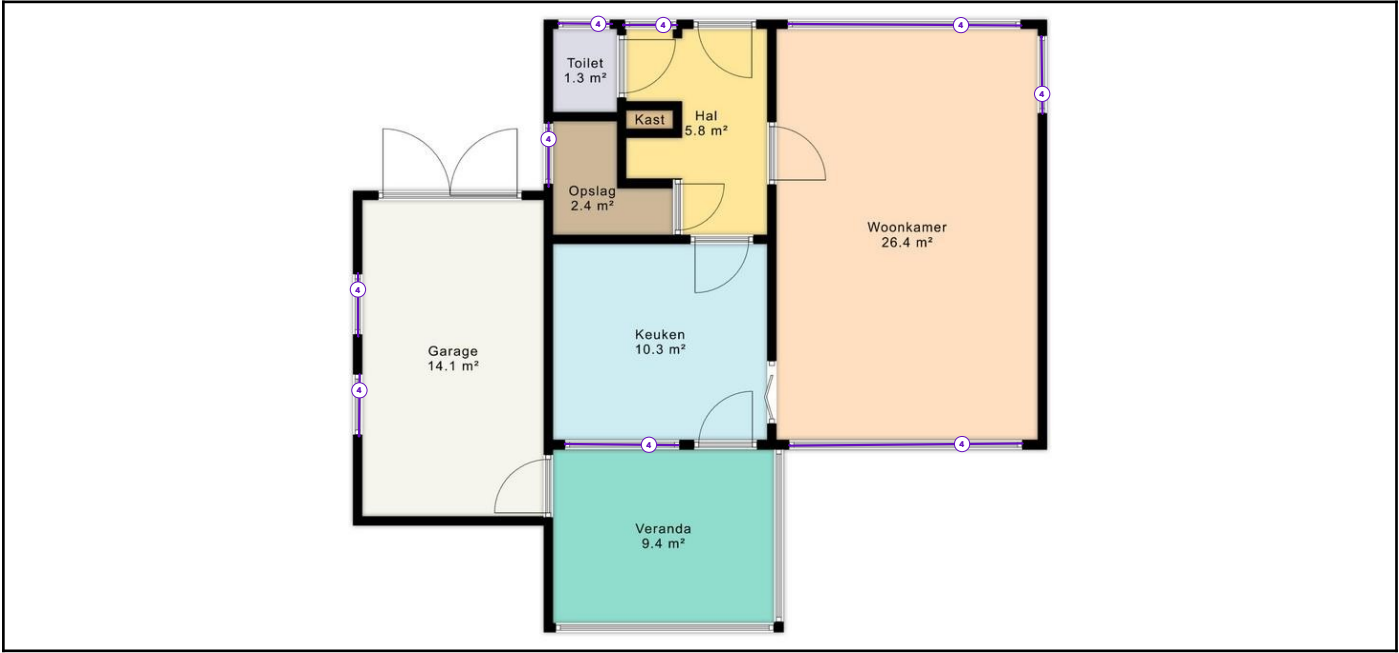
# Plan 1.2: Grondplan gelijkvloers

| Beschrijving | Type | Actie |
|---|---|---|
| 4. Geen verdachte vensterbanken | Advies | - |

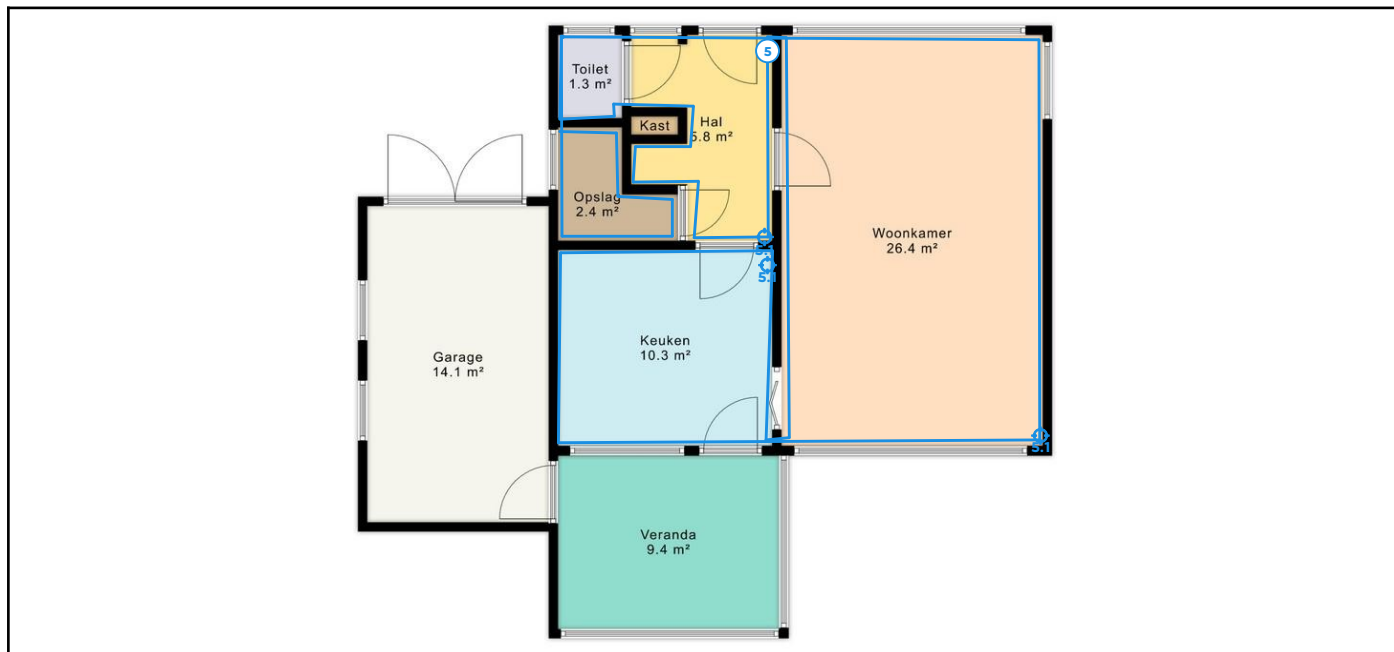
## Plan 1.3: Grondplan gelijkvloers muren

| Beschrijving | Type | Actie |
|---|---|---|
| 5.1 Code: MM01 | Mengmonster | - |

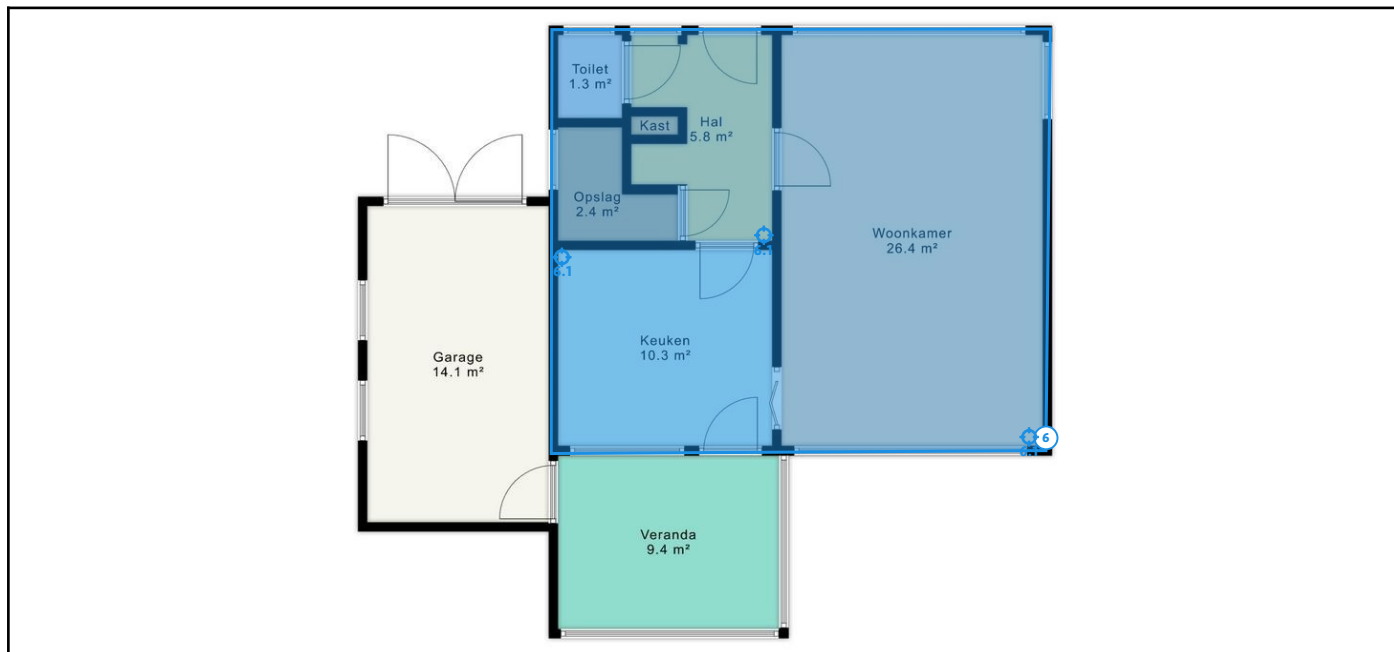
## Plan 1.4: Grondplan gelijkvloers plafonds

| Beschrijving | Type | Actie |
|---|---|---|
| 6.1 Code: MM02 | Mengmonster | - |

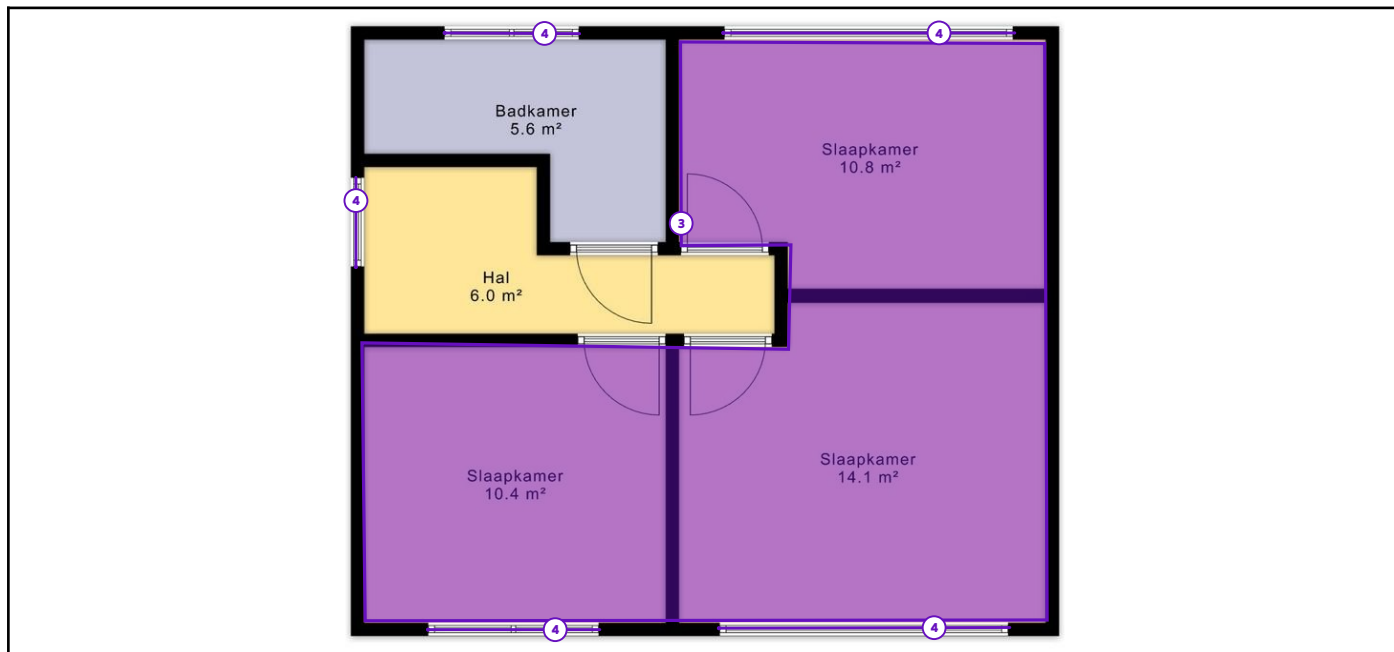
## Plan 1.5: Grondplan verdieping

| Beschrijving | Type | Actie |
|---|---|---|
| 4. Geen verdachte vensterbanken | Advies | - |

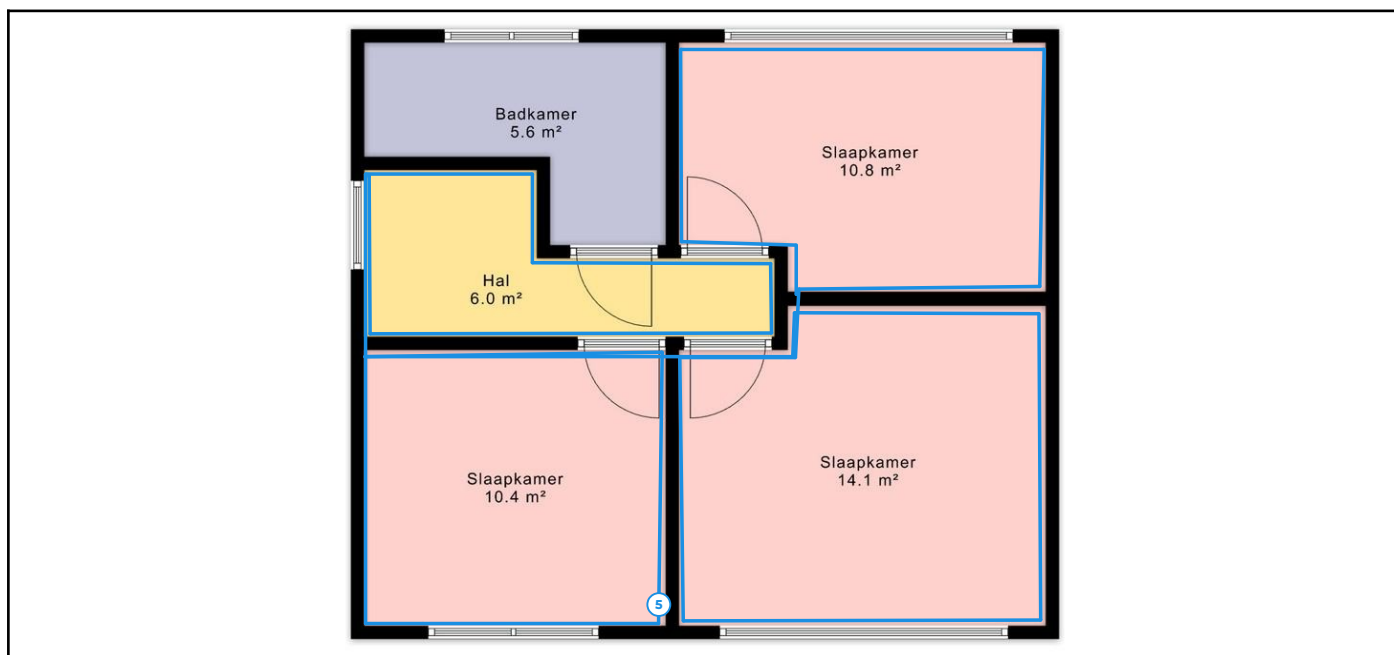
## Plan 1.6: Grondplan verdieping muren

| Beschrijving | Type | Actie |
|---|---|---|
| 5. Pleisterwerk muren - wooneenheid | Geen asbest | - |

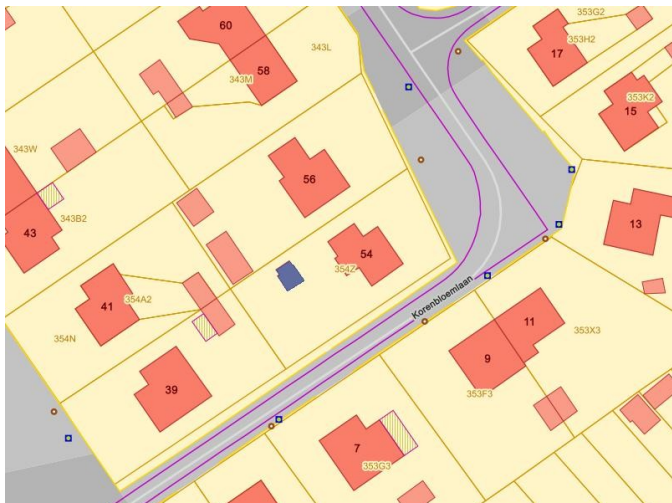
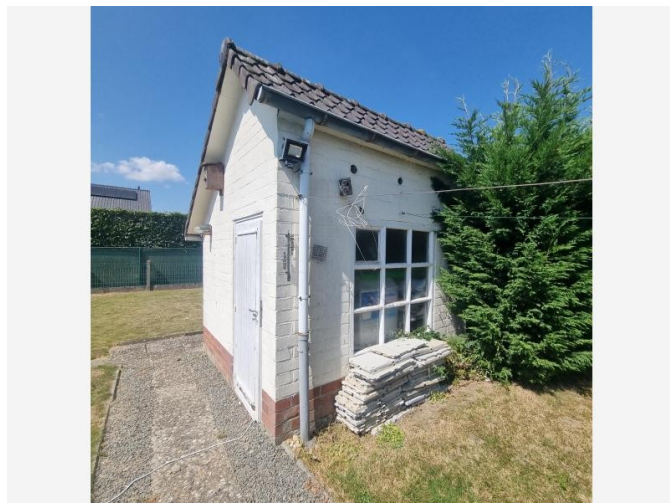
## Zone 2: Tuinberging

- 1 Asbestmateriaal**
- 0 Beperkingen
- 0 Uitsluitingen
- 0 Roerende goederen
- 0 Puin, steenslag, (water)bodem
- 0 Adviezen
- 0 Geen asbest
