Asbestinventarisatetest

Boslaan 16, 3600 Genk

Attestnummer : 20240115-000140.000

Uitgegeven op : 15.01.2024

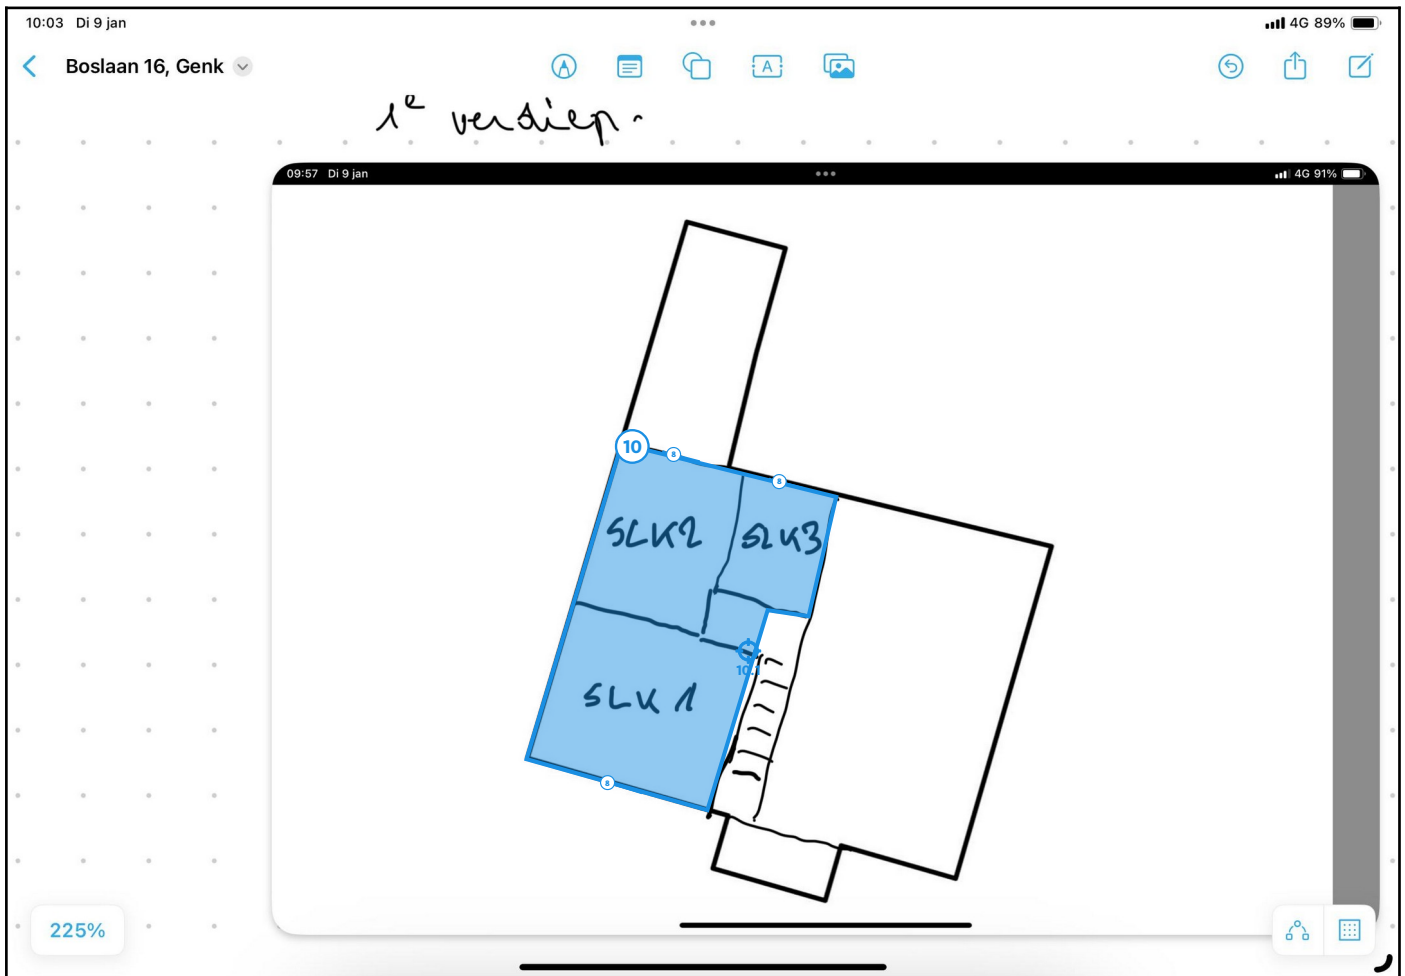
Plan 1.3: IMG_0267

Beschrijving	Type	Actie
8. Kit oude ramen	Geen asbest	-
10. Vloerzeil 1° VERDIEP	Geen asbest	-
10.1 Code: st07	Puntmonster	-
