# Asbestinventarisatetest

Wildeckerslaan 6, 3600 Genk

Attestnummer : 20260414-000075.000

Uitgegeven op : 14.04.2026

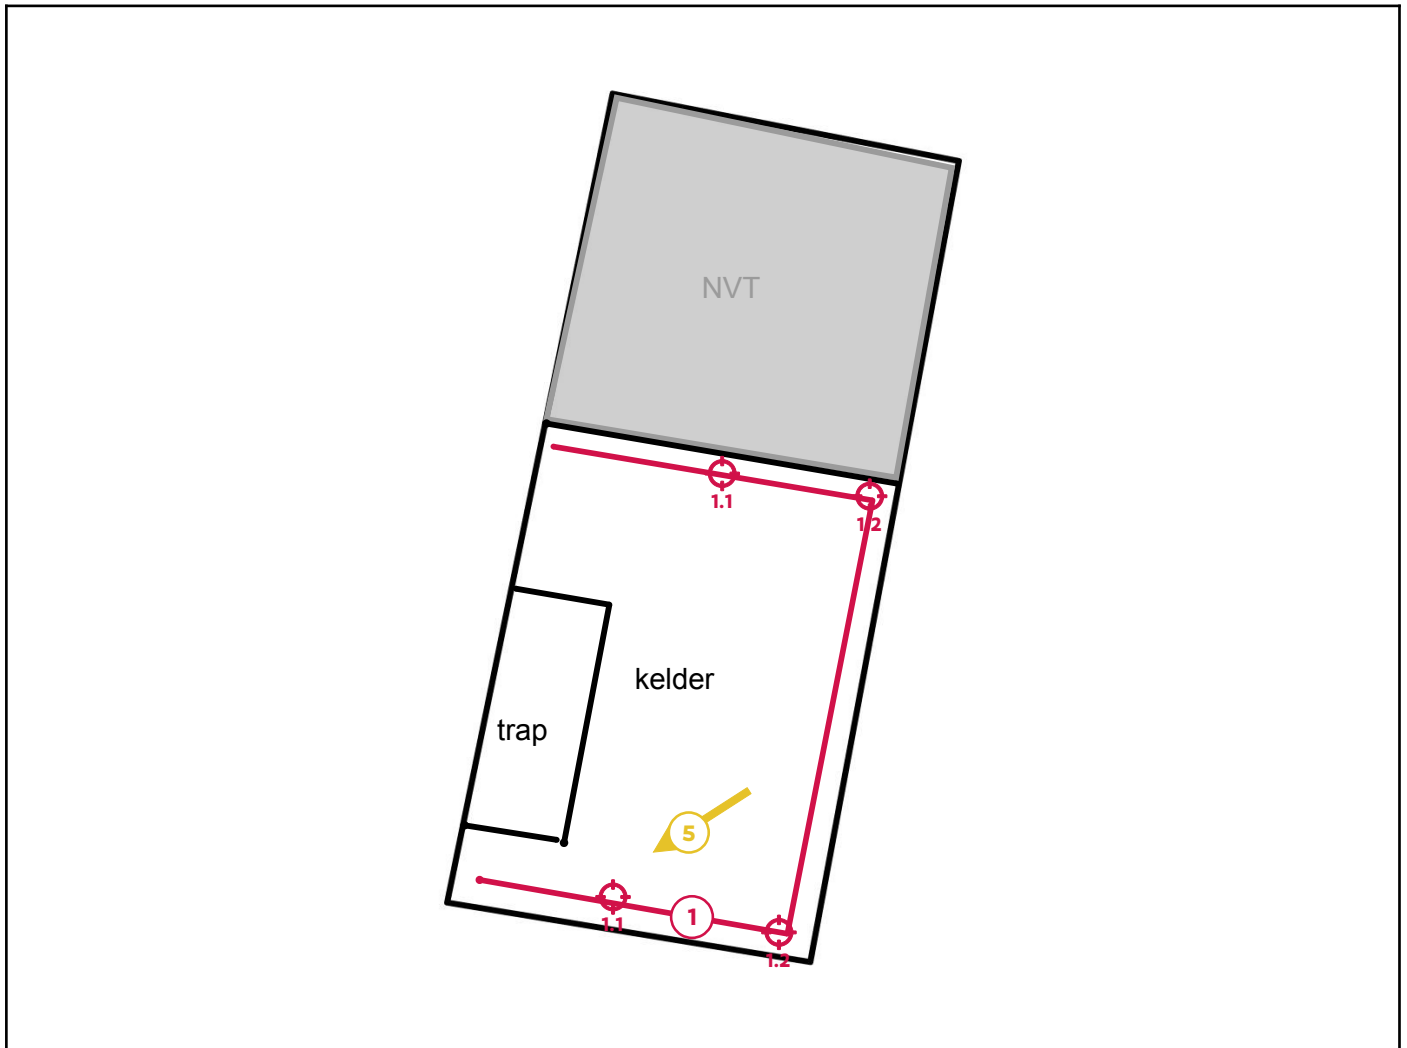
## Plan 1.1: V-1

Beschrijving	Type	Actie
1. Leidingisolatie kelder	Asbestmateriaal	Dringend verwijderen
1.1 Code: ST 10	Mengmonster	-
1.2 Code: ST 11	Mengmonster	-
5. Bakeliete elektrische infrastructuur	Asbestmateriaal	Zorgvuldig beheren

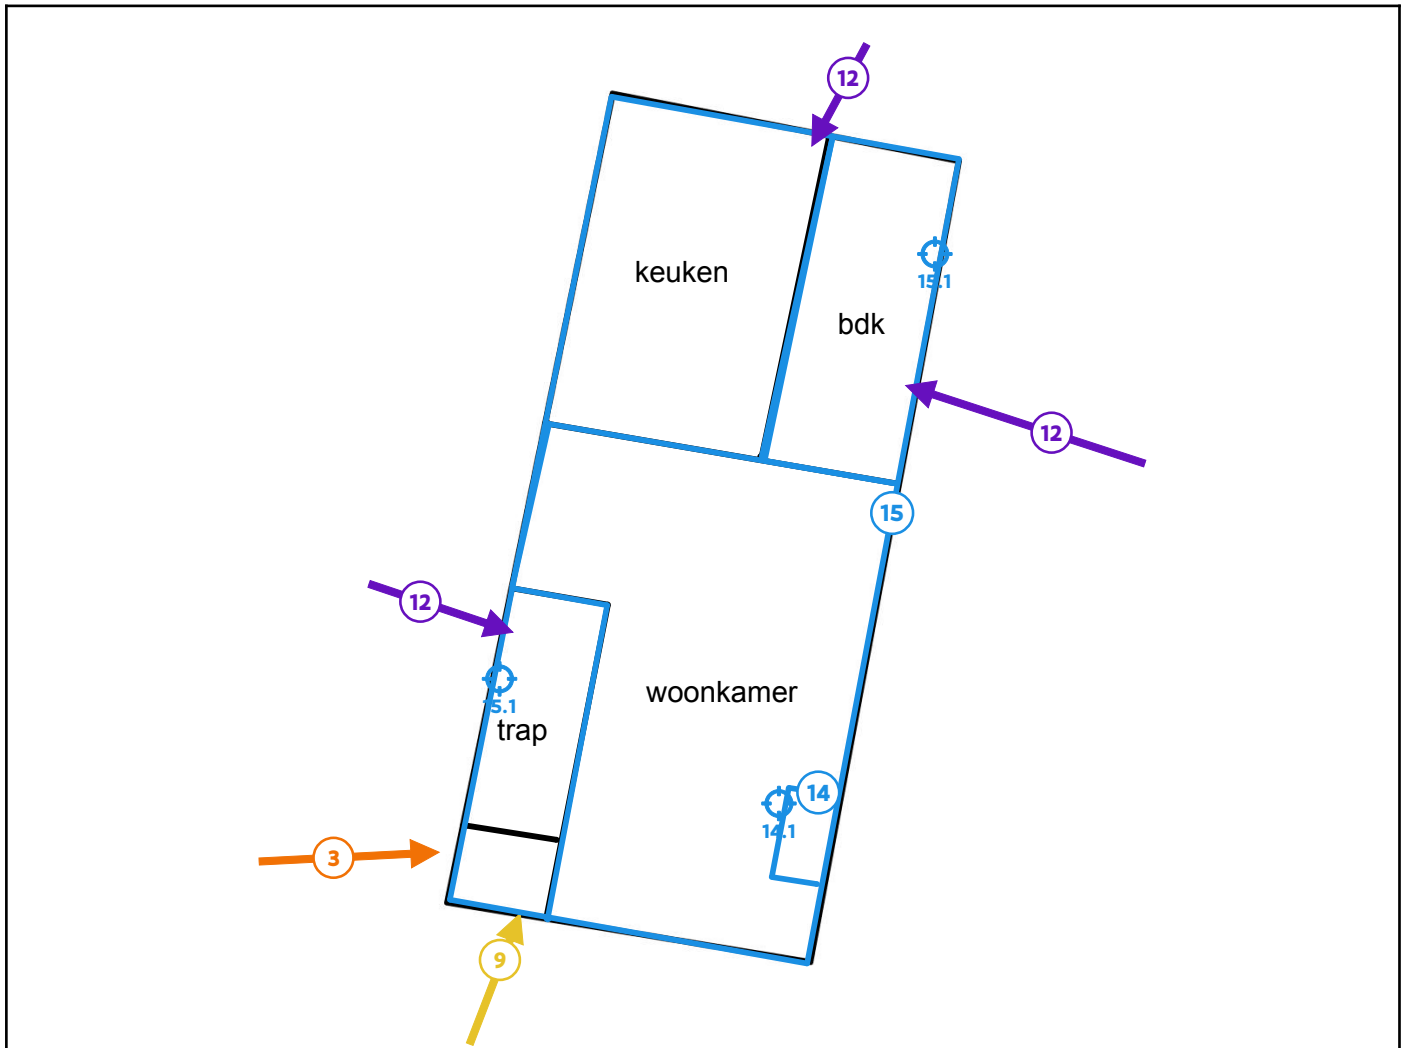
## Plan 1.2: V0

Beschrijving	Type	Actie
3. Deurpaneel (type Glasal)	Asbestmateriaal	Verwijderen
9. Bakeliet energiemeter	Asbestmateriaal	Zorgvuldig beheren
12. Tegellijm	Advies	-
14. Plaat open haard	Geen asbest	-
14.1 Code: ST 3	Puntmonster	-
15. Pleisterwerk muren	Geen asbest	-
15.1 Code: ST 1	Mengmonster	-

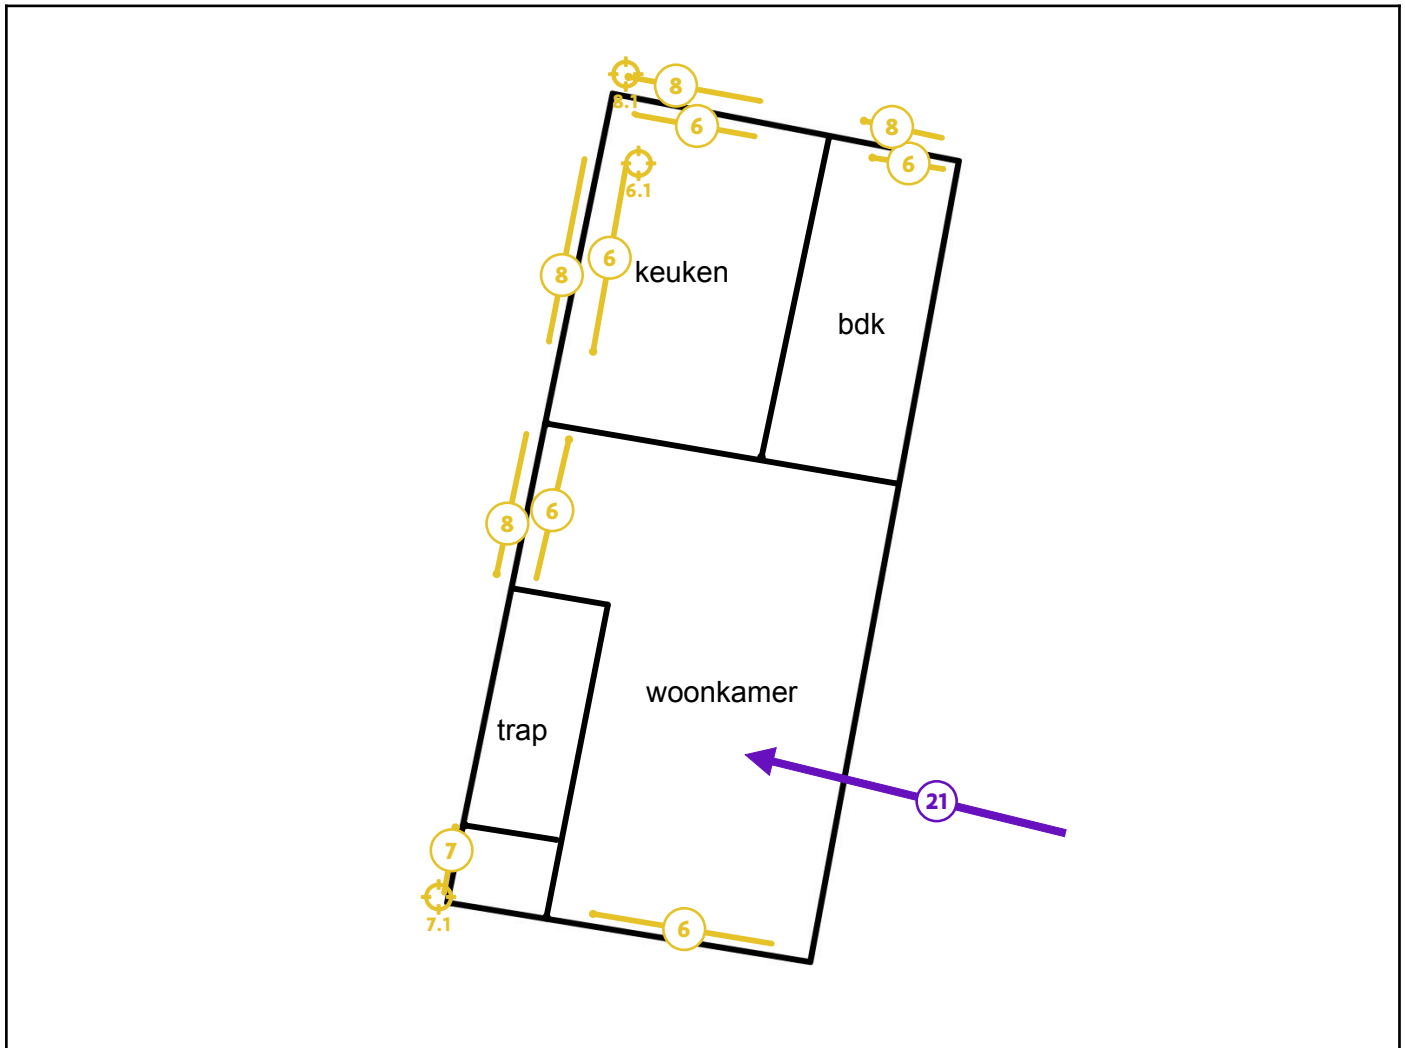
## Plan 1.3: V0

Beschrijving	Type	Actie
6. Vensterbanken binnen	Asbestmateriaal	Zorgvuldig beheren
6.1 Code: ST 2	Puntmonster	-
7. Dorpel voordeur	Asbestmateriaal	Zorgvuldig beheren
7.1 Code: ST 5	Puntmonster	-
8. Vensterbanken buiten	Asbestmateriaal	Zorgvuldig beheren
8.1 Code: ST 7	Puntmonster	-

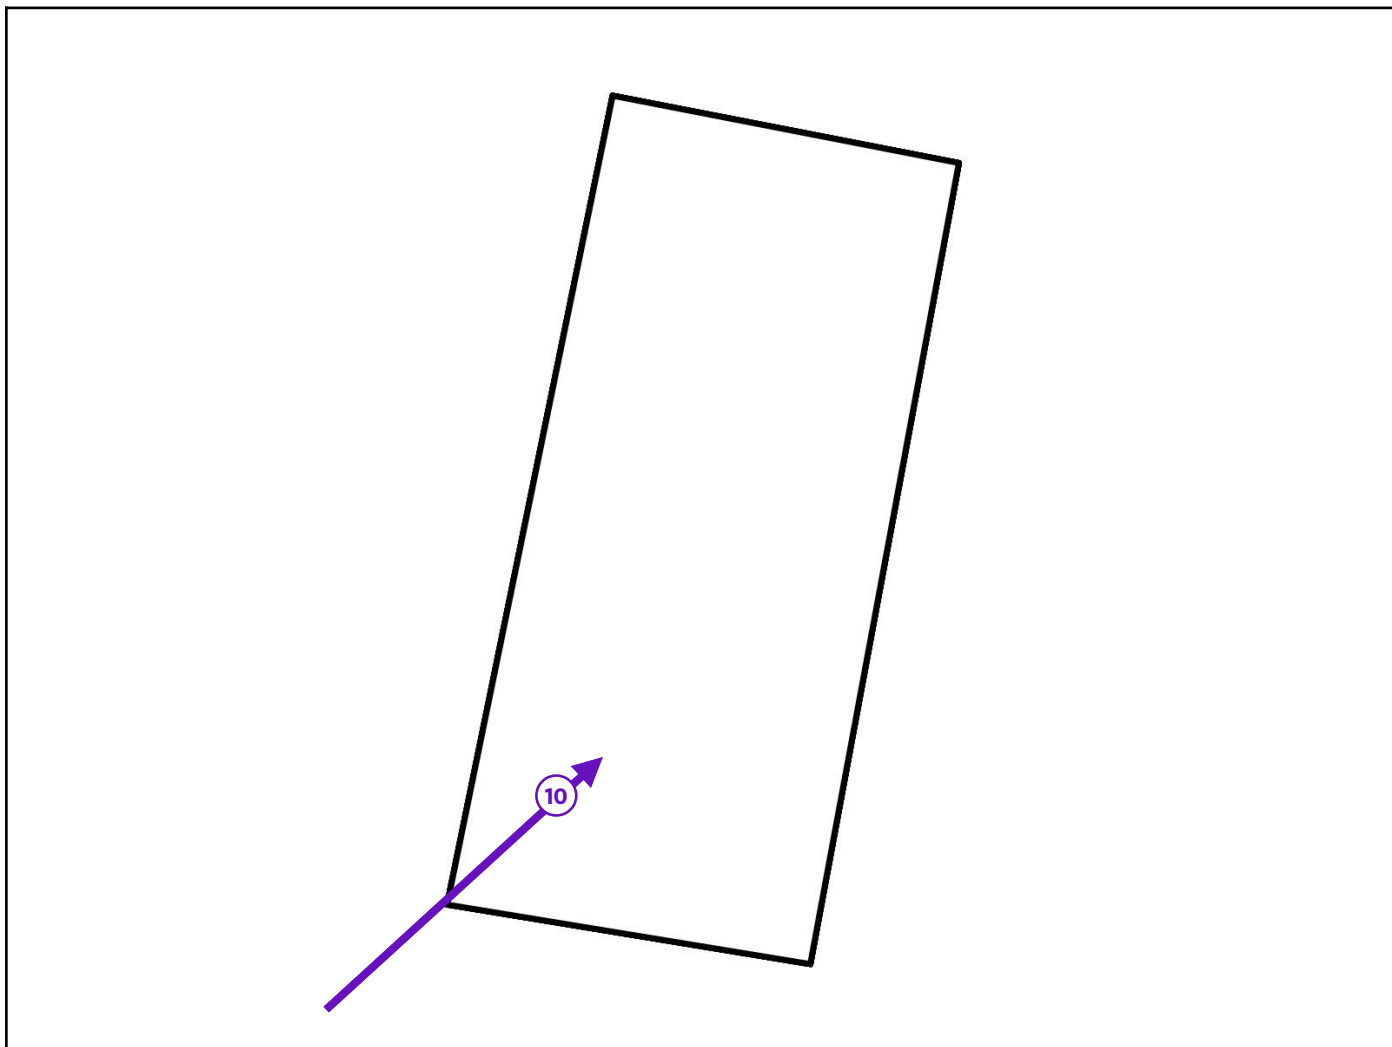
## Plan 1.7: Dak

Beschrijving	Type	Actie
10. Onderdak woning: niet waarneembaar	Beperking	-

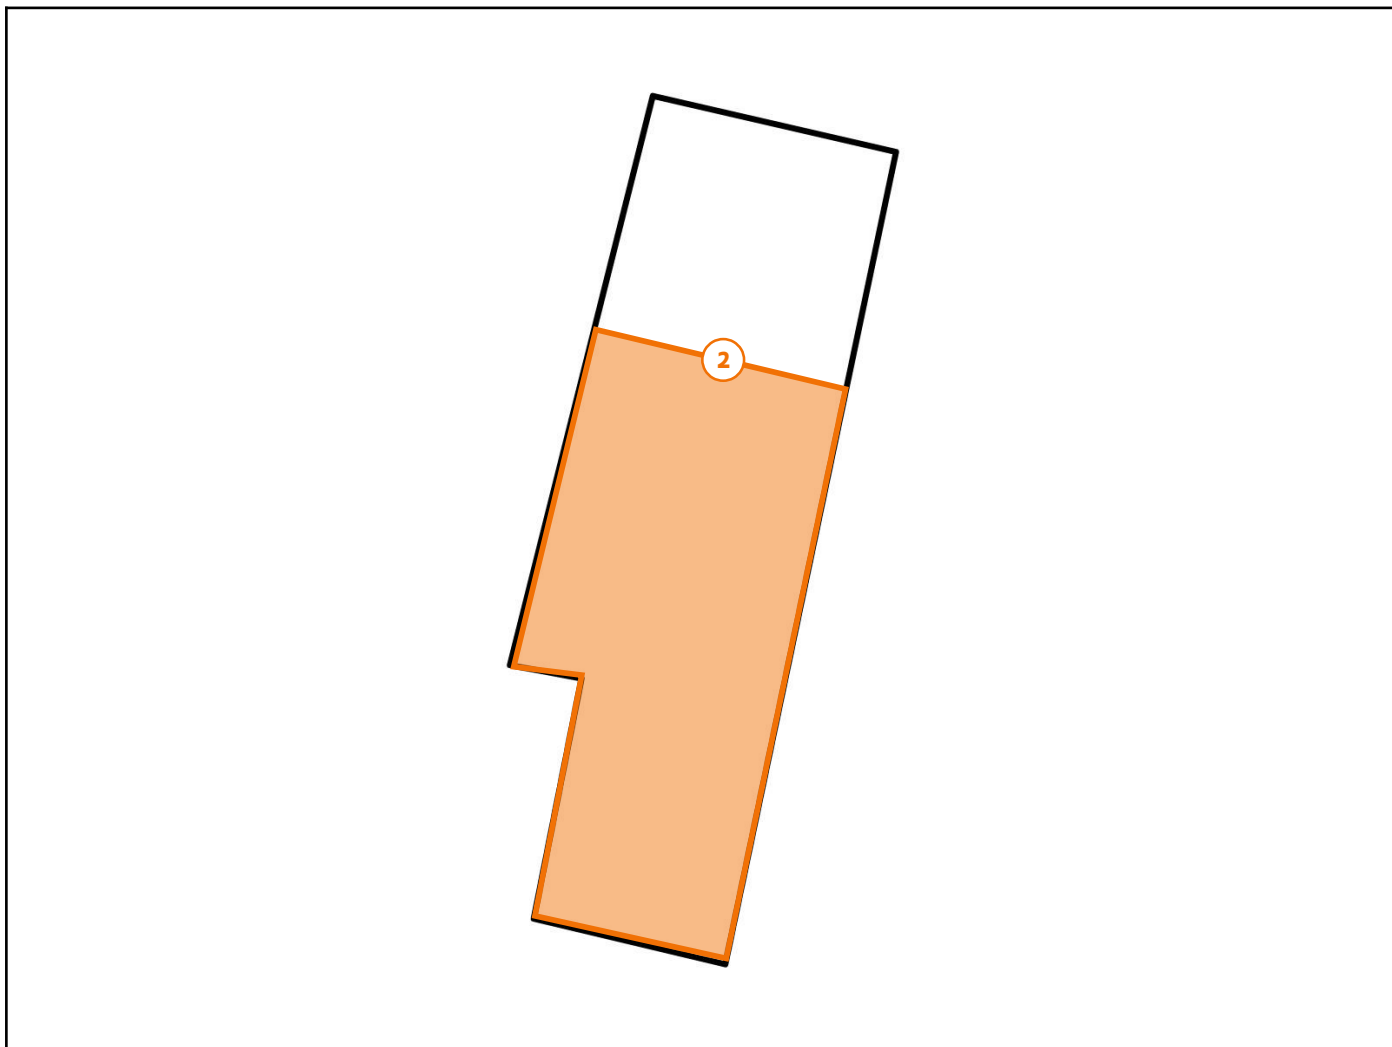
## Plan 2.1: Tuinhuis plan

Beschrijving	Type	Actie
2. Golfplaten garage + tuinhuis	Asbestmateriaal	<a href="#">Verwijderen</a>

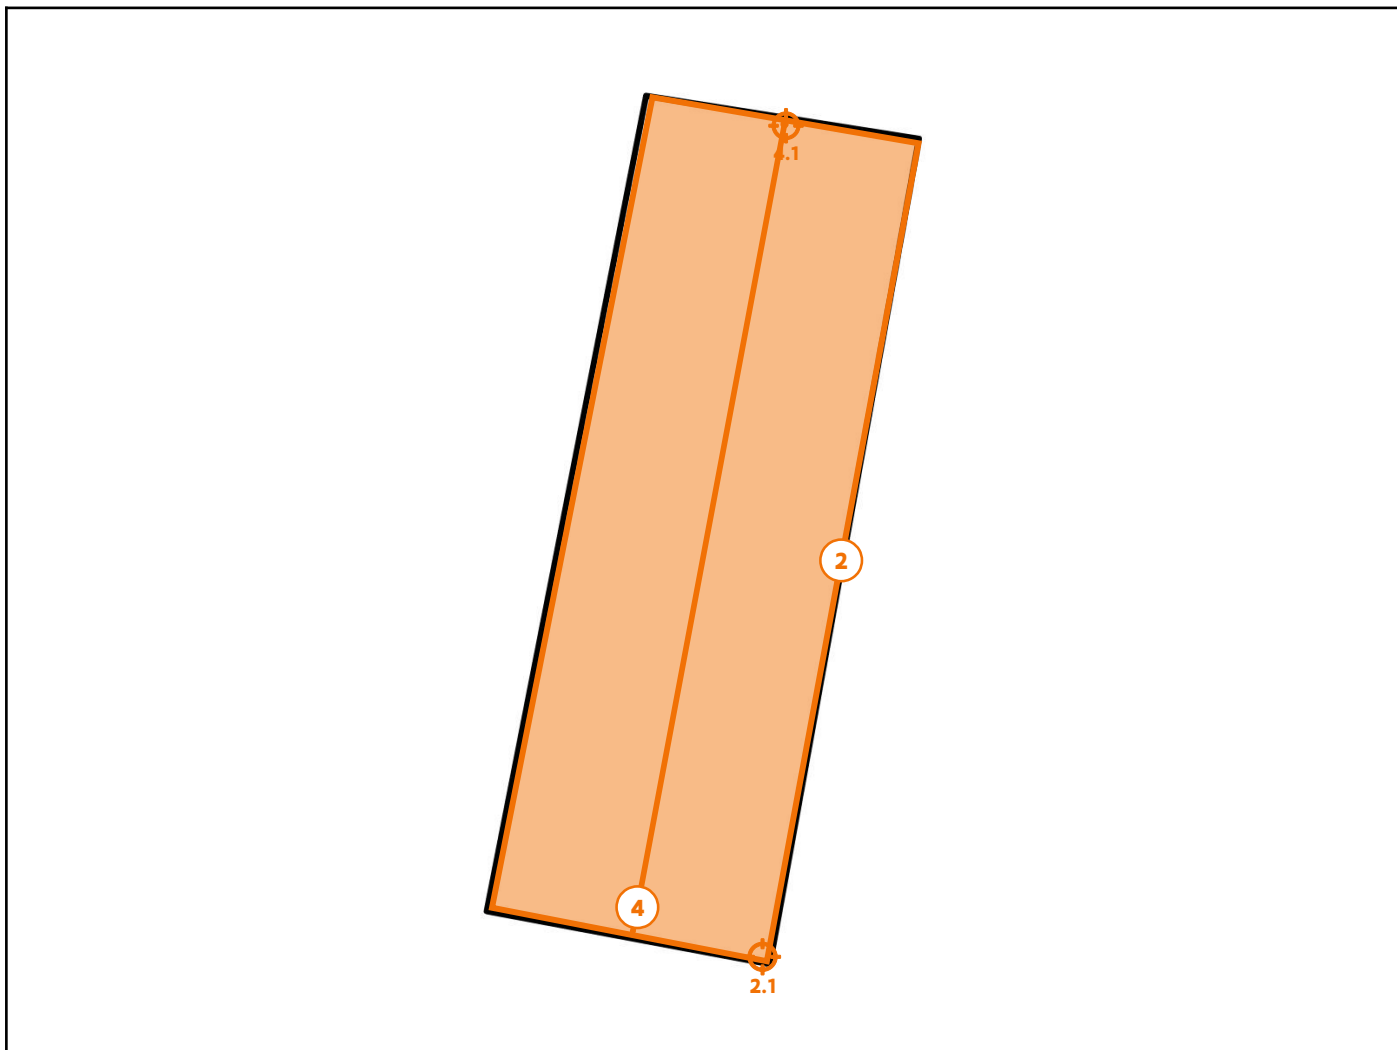
## Plan 3.1: Garage plan

Beschrijving	Type	Actie
2. Golfplaten garage + tuinhuis	Asbestmateriaal	<a href="#">Verwijderen</a>
2.1 Code: ST 9	Puntmonster	-
4. Daknok garage	Asbestmateriaal	<a href="#">Verwijderen</a>
4.1 Code: ST 8	Puntmonster	-

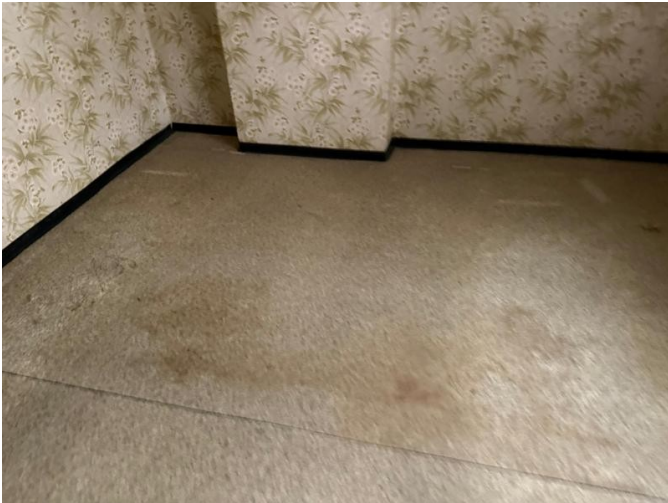
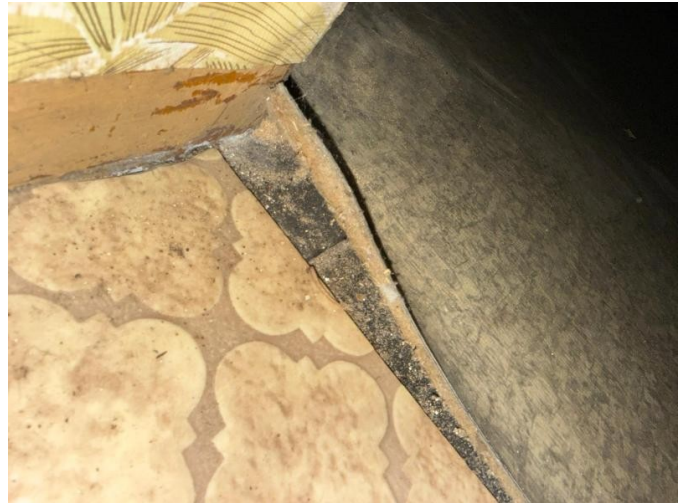
<b>Basis voor advies</b>	De asbestdeskundige beoordeelt het materiaal als niet-asbestverdacht.
--------------------------	---

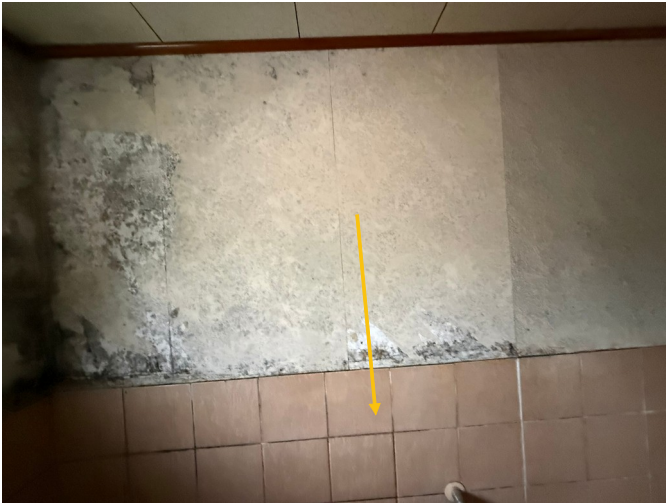
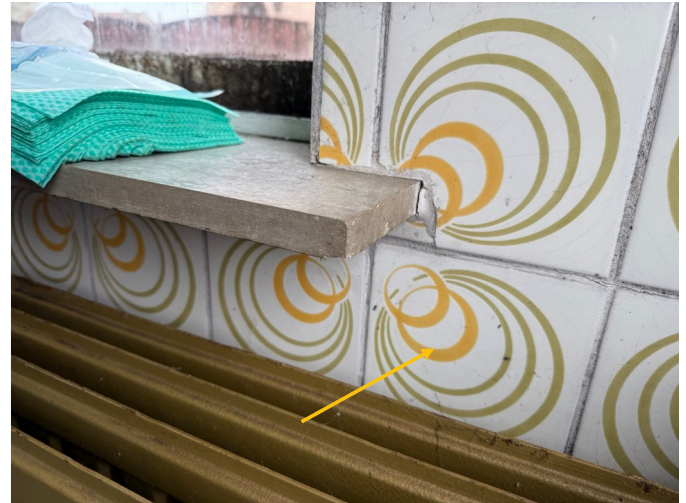
Basis voor advies	Beoordeling op basis van expertise, zonder een vaststelling door de asbestdeskundige.
-------------------	---
