# Asbestinventarisatetest

Van Geertstraat 31, 2140 Antwerpen  
Gemeenschappelijke delen

Attestnummer : 20240111-000131.000

Uitgegeven op : 11.01.2024

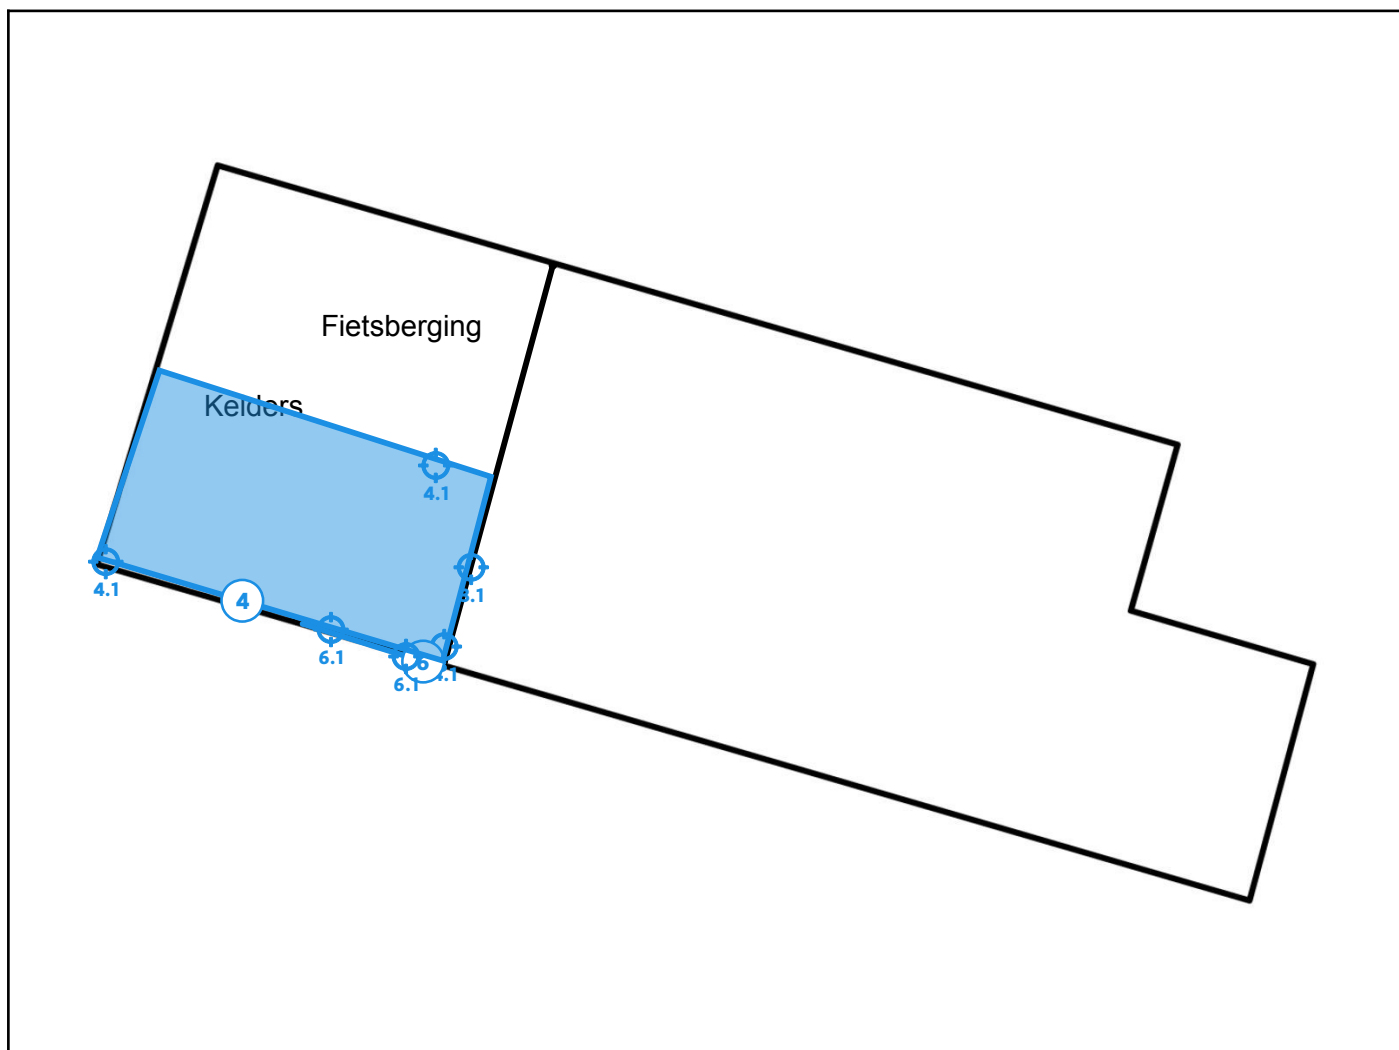
## Plan 1.1: Kelders

Beschrijving	Type	Actie
3. Pleisterwerk trap	Geen asbest	-
3.1 Code: 5	Mengmonster	-
4. Pleisterwerk plafonds kelder	Geen asbest	-
4.1 Code: 9	Mengmonster	-
6. Pleisterwerk muren kelder	Geen asbest	-
6.1 Code: 8	Mengmonster	-

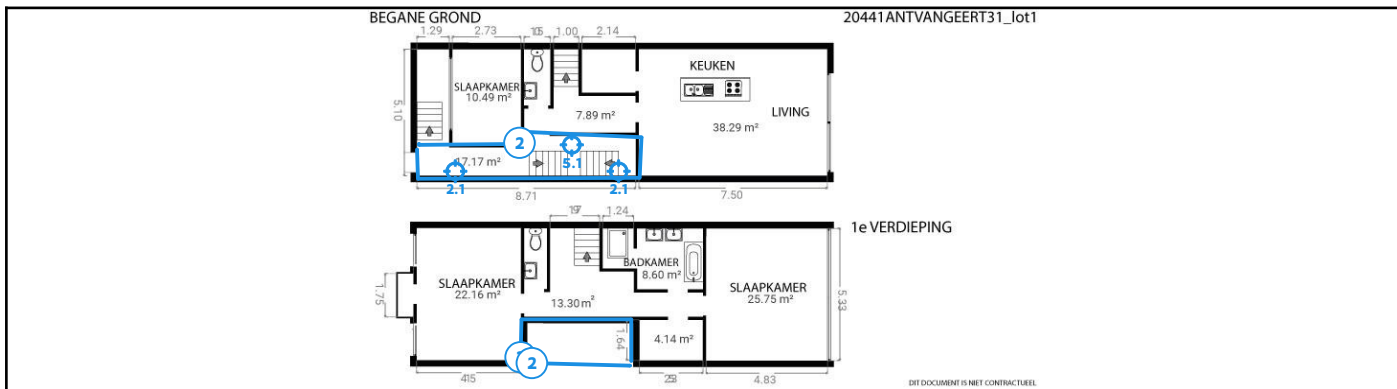
# Plan 1.3: Plan\_20441ANTVANGERT31\_lot1

Beschrijving	Type	Actie
2. Pleisterwerk muren hal	Geen asbest	-
2.1 Code: 6	Mengmonster	-
5. Pleisterwerk plafonds hal	Geen asbest	-
5.1 Code: 7	Mengmonster	-

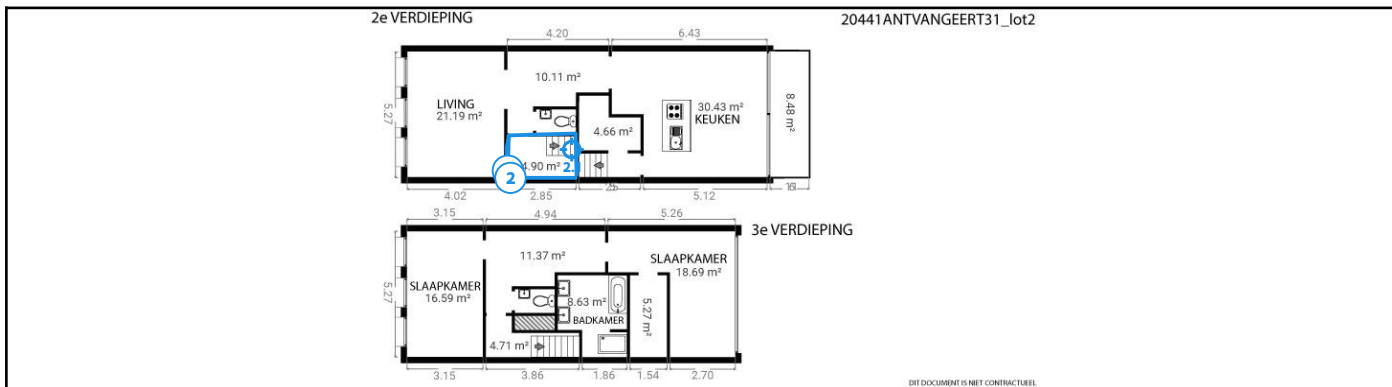
# Plan 1.4: Plan\_20441ANTVANGEERT31\_lot2

Beschrijving	Type	Actie
2. Pleisterwerk muren hal	Geen asbest	-
2.1 Code: 6	Mengmonster	-

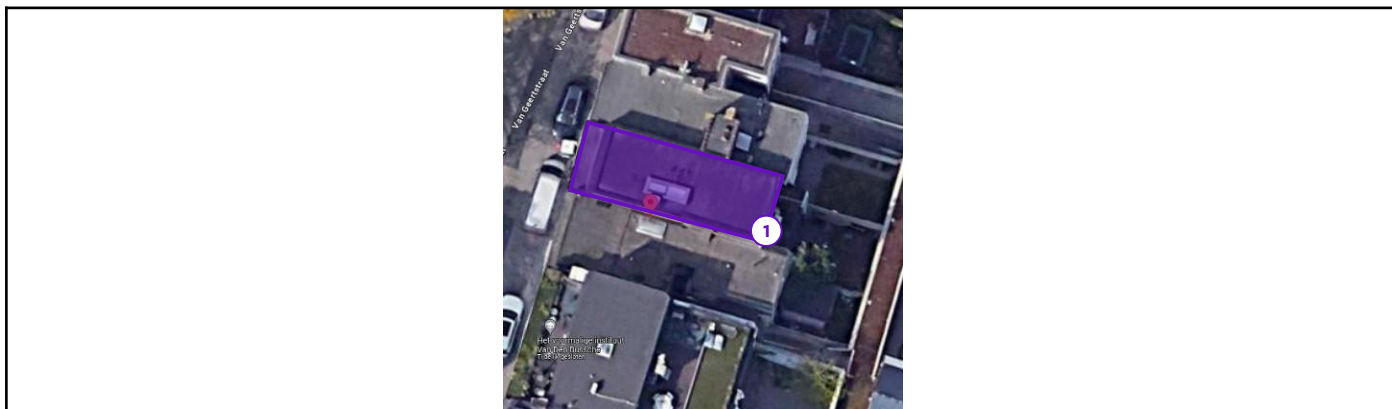
## Plan 1.5: van geertstraat

Beschrijving	Type	Actie
1. Dak	Beperking	-

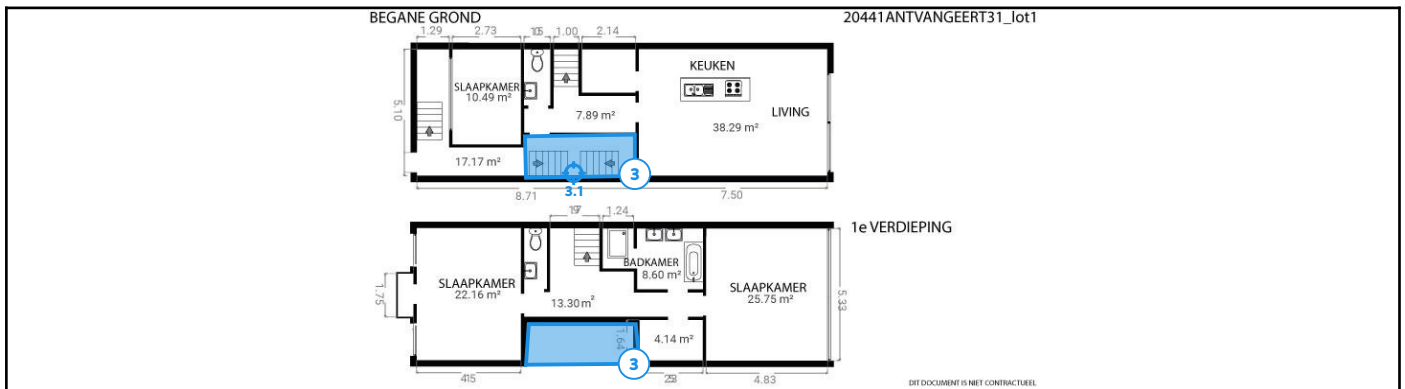
# Plan 1.6: Plan\_20441ANTVANGERT31\_lot1

Beschrijving	Type	Actie
3. Pleisterwerk trap	Geen asbest	-
3.1 Code: 5	Mengmonster	-

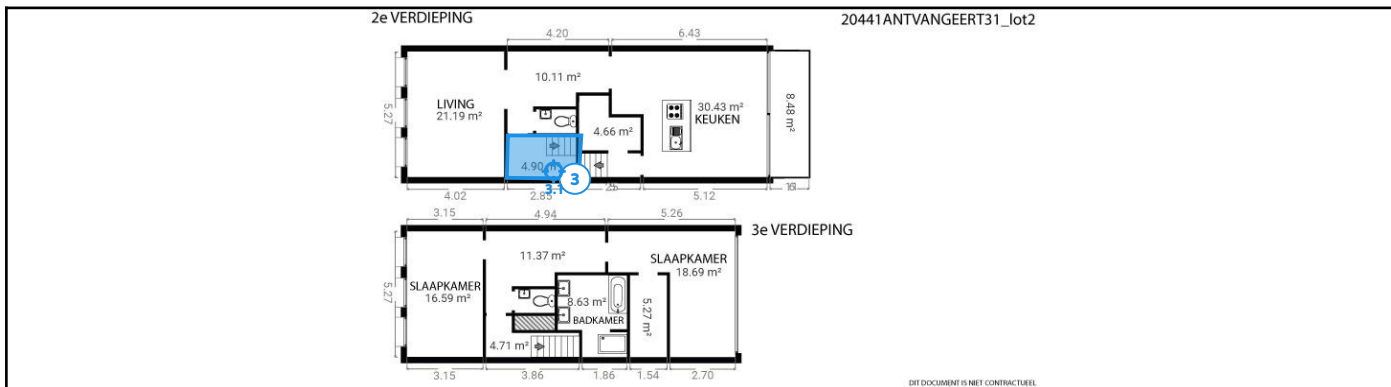
# Plan 1.7: Plan\_20441ANTVANGEERT31\_lot2

Beschrijving	Type	Actie
3. Pleisterwerk trap	Geen asbest	-
3.1 Code: 5	Mengmonster	-

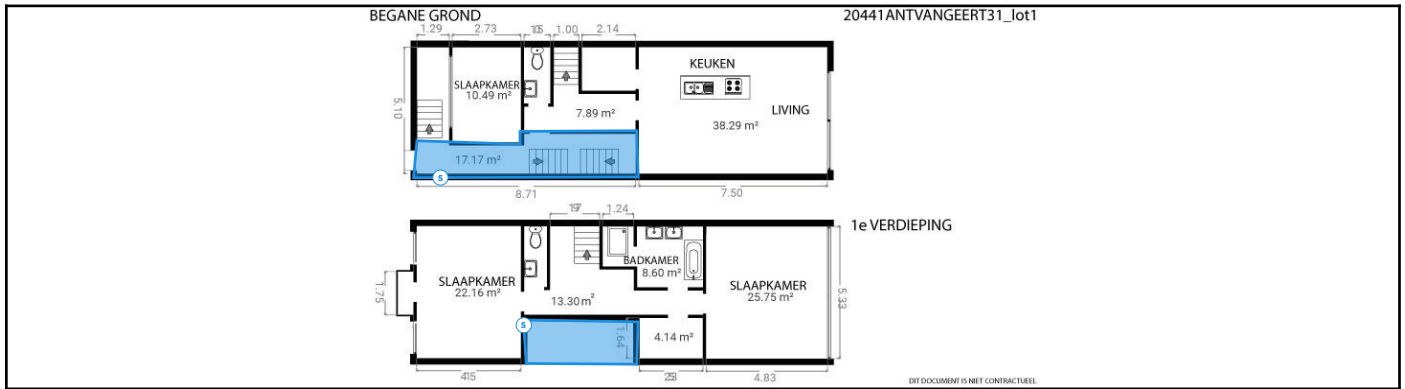
# Plan 1.8: Plan\_20441ANTVANGEERT31\_lot1

Beschrijving	Type	Actie
5. Pleisterwerk plafonds hal	Geen asbest	-

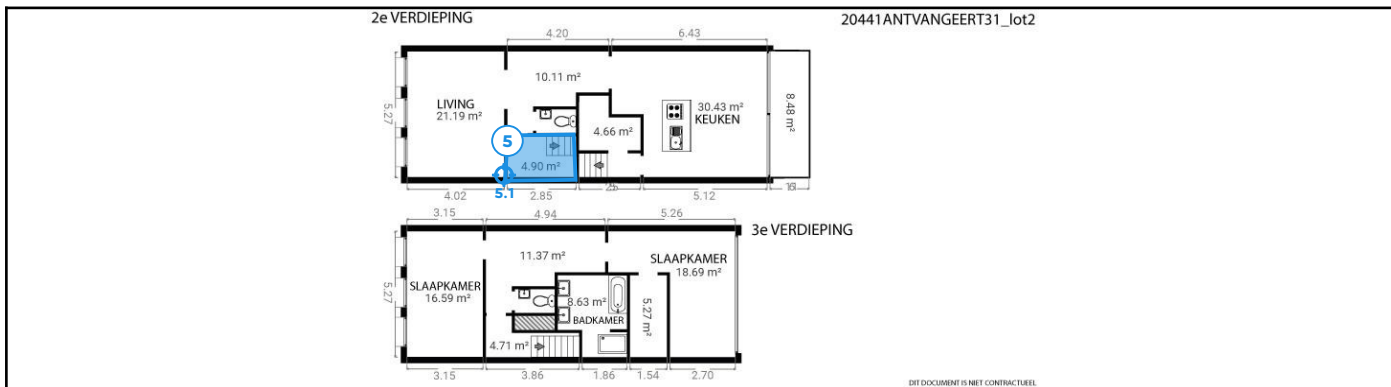
# Plan 1.9: Plan\_20441ANTVANGEERT31\_lot2

Beschrijving	Type	Actie
5. Pleisterwerk plafonds hal	Geen asbest	-
5.1 Code: 7	Mengmonster	-
