# Asbestinventarisatetest

Sint-Jozefsweg 2, 8540 Deerlijk

Attestnummer : 20240307-000220.000

Uitgegeven op : 07.03.2024

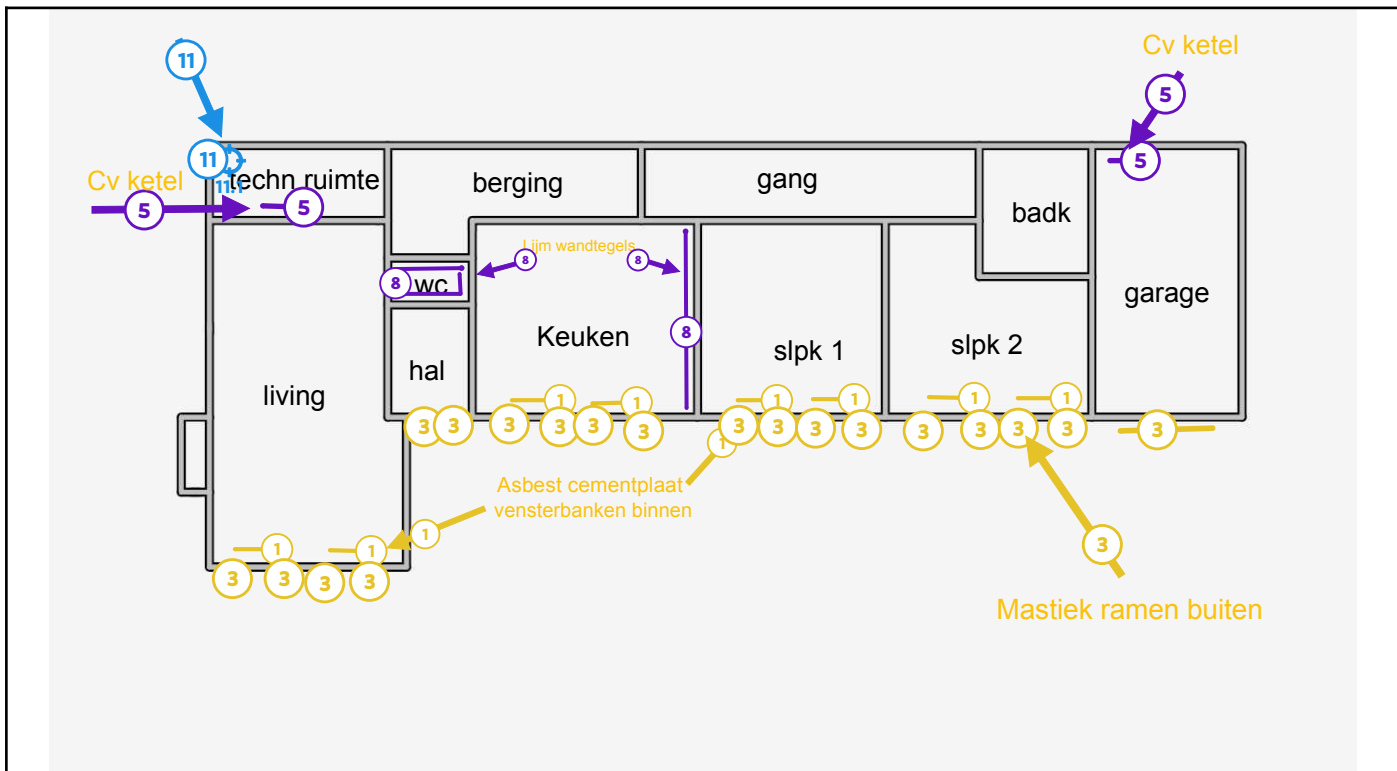
## Plan 1.1: +0

Beschrijving	Type	Actie
1. Vezelcementplaat vensterbank	Asbestmateriaal	Zorgvuldig beheren
3. Mastiek t hout/ steen buiten	Asbestmateriaal	Zorgvuldig beheren
5. Recente cv ketel	Advies	-
8. Lijm achter wandtegels	Advies	-
11. Karton asbestverdacht	Geen asbest	-
11.1 Code: 005	Puntmonster	-

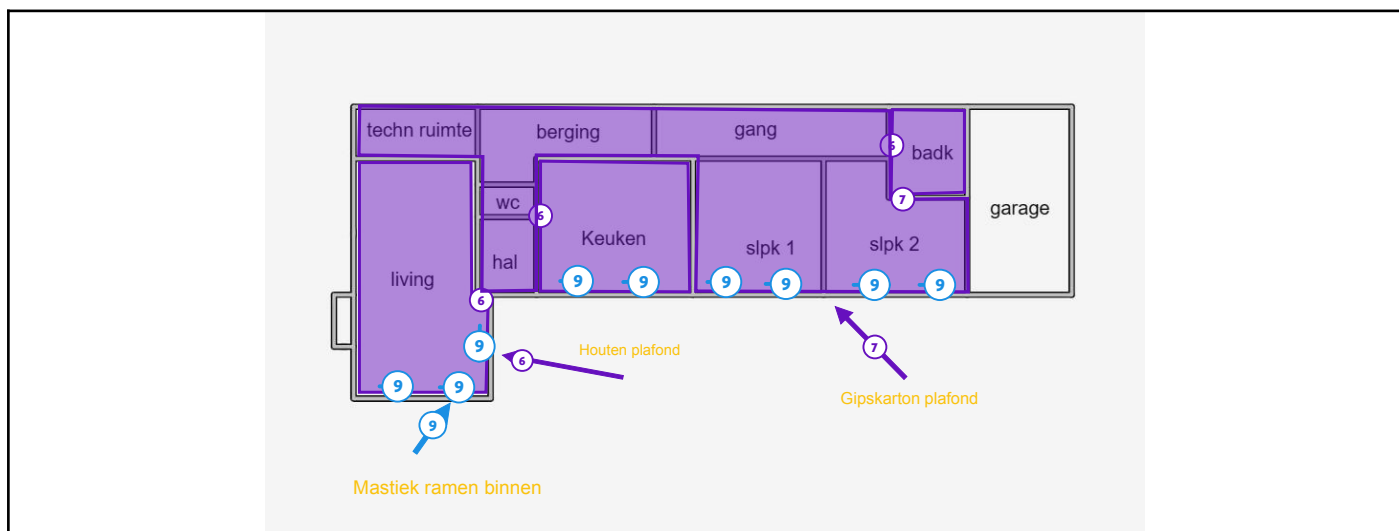
## Plan 1.2: Woning +0

Beschrijving	Type	Actie
6. Vals plafond	Advies	-
7. Gipskarton plafond	Advies	-
9. Mastiek t glas/ hout binnen	Geen asbest	-

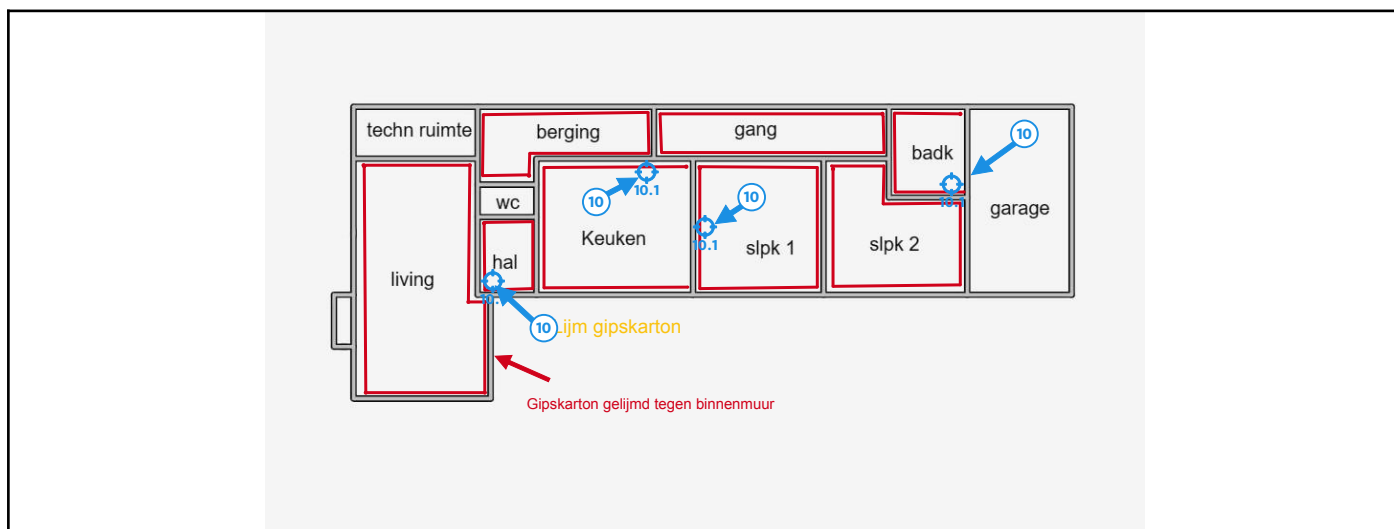
## Plan 1.3: Woning +0

Beschrijving	Type	Actie
10. Lijm gipskarton muren	Geen asbest	-
10.1 Code: 002	Mengmonster	-

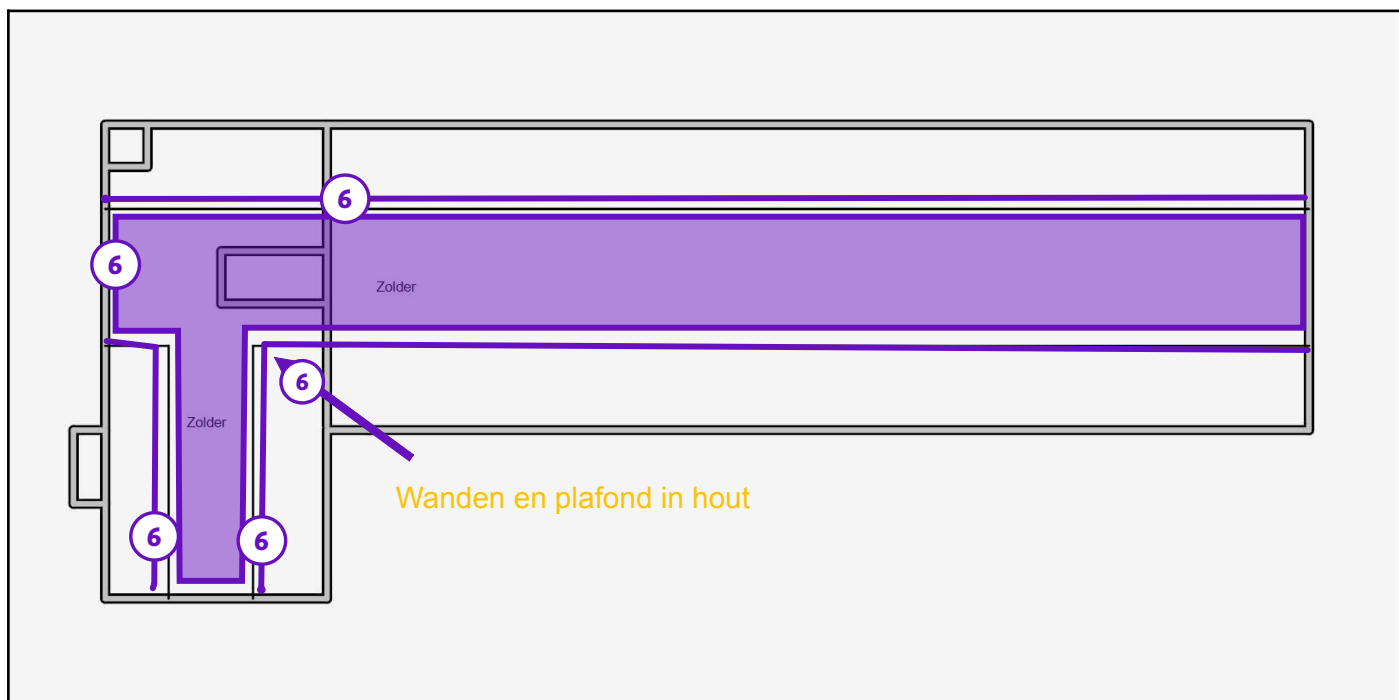
## Plan 1.4: Zolder +1

Beschrijving	Type	Actie
6. Vals plafond	Advies	-

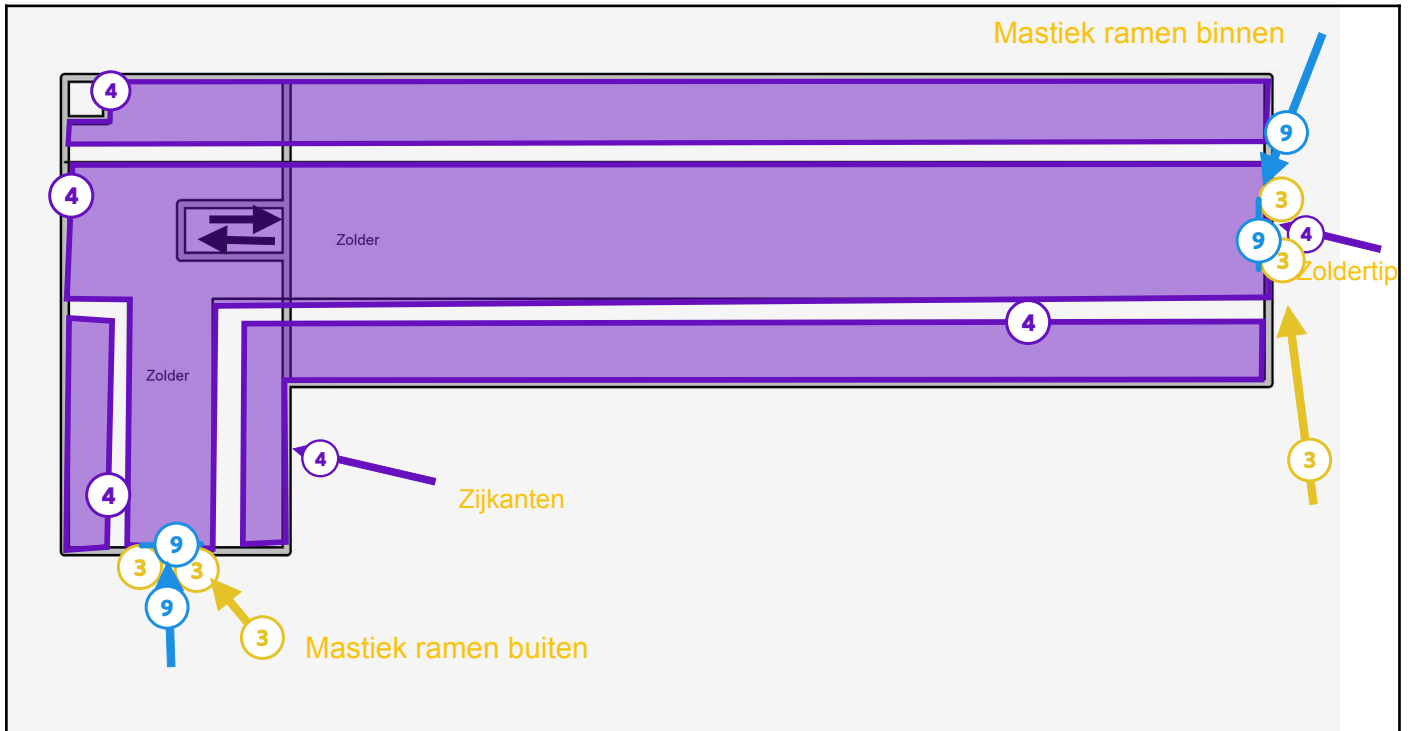
## Plan 1.5: Zoldertip + zijkanten

Beschrijving	Type	Actie
3. Mastiek t hout/ steen buiten	Asbestmateriaal	Zorgvuldig beheren
4. Zoldertip + zijkanten +1	Beperking	-
9. Mastiek t glas/ hout binnen	Geen asbest	-

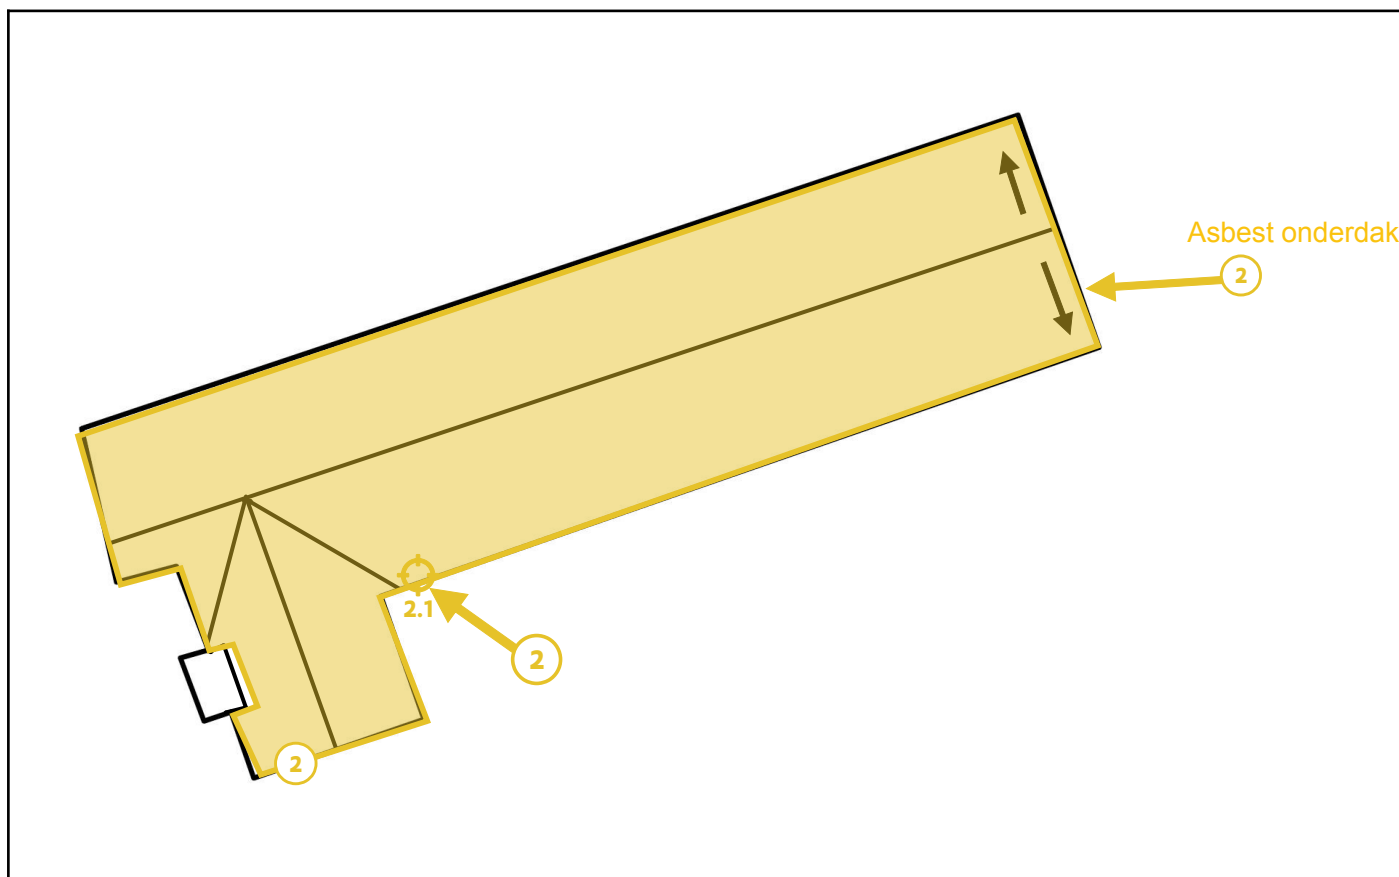
## Plan 1.6: Dakenplan

Beschrijving	Type	Actie
2. Asbestverdachte onderdakplaten type menuiserite"	Asbestmateriaal	Zorgvuldig beheren
2.1 Code: 001	Puntmonster	-
