Asbestinventarisatetest

Vredelaan 13, 8540 Deerlijk

Attestnummer : 20240611-000116.000

Niet-asbestveilig

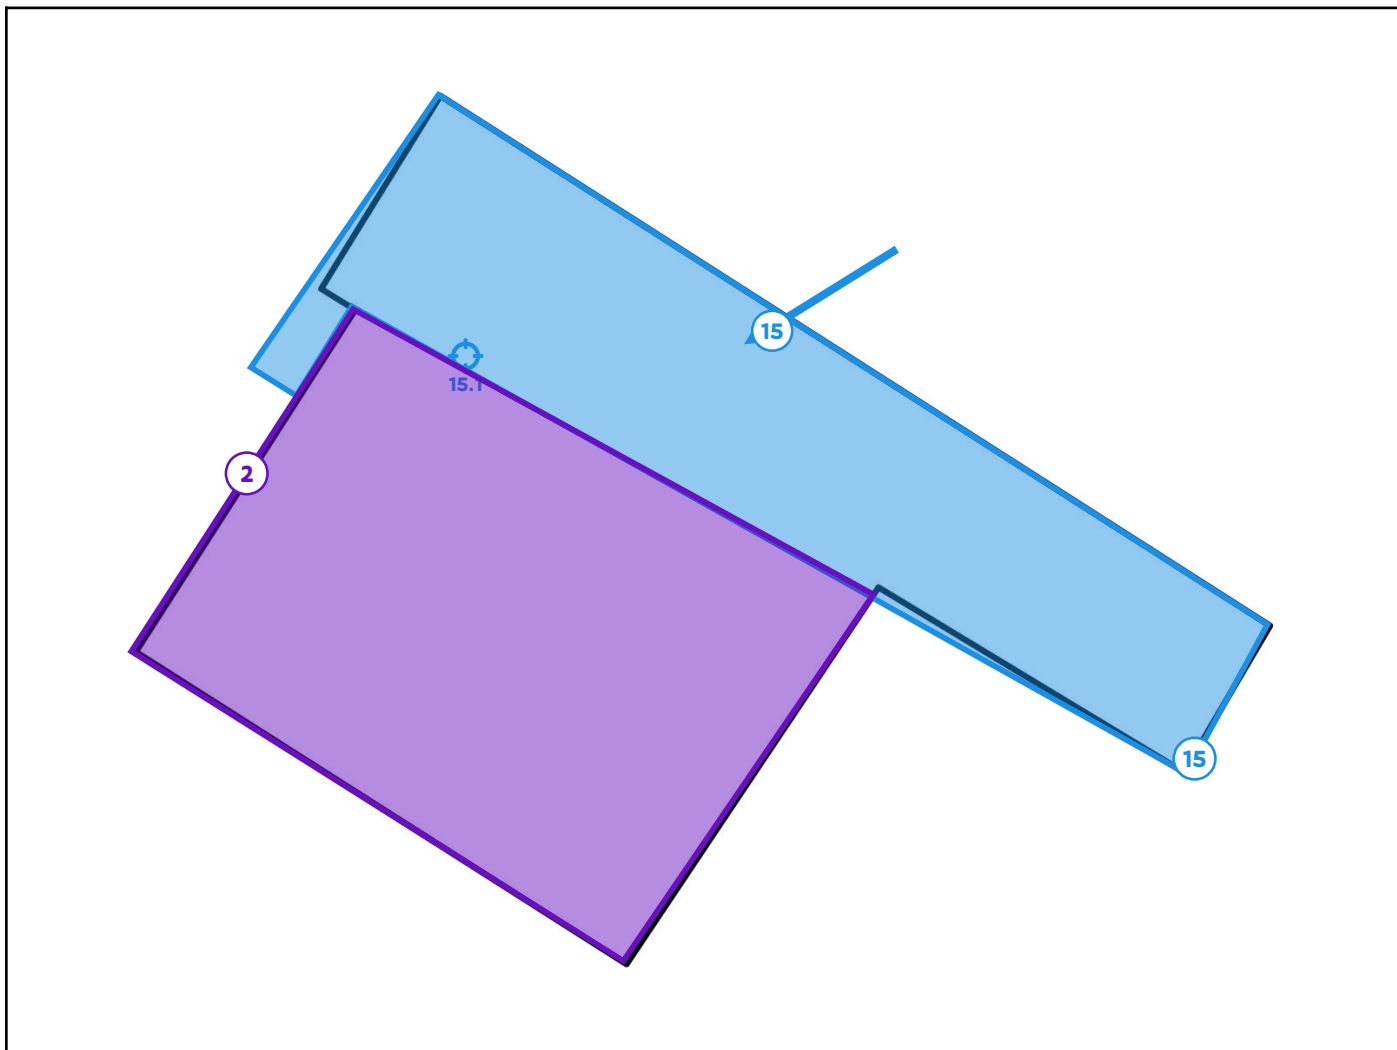
Plan 2.1: Hoofdgebouw dakplan

Beschrijving	Type	Actie
2. Dak niet toegankelijk	Beperking	-
15. Roofing plat dak	Geen asbest	-
15.1 Code: DV13PM04	Puntmonster	-

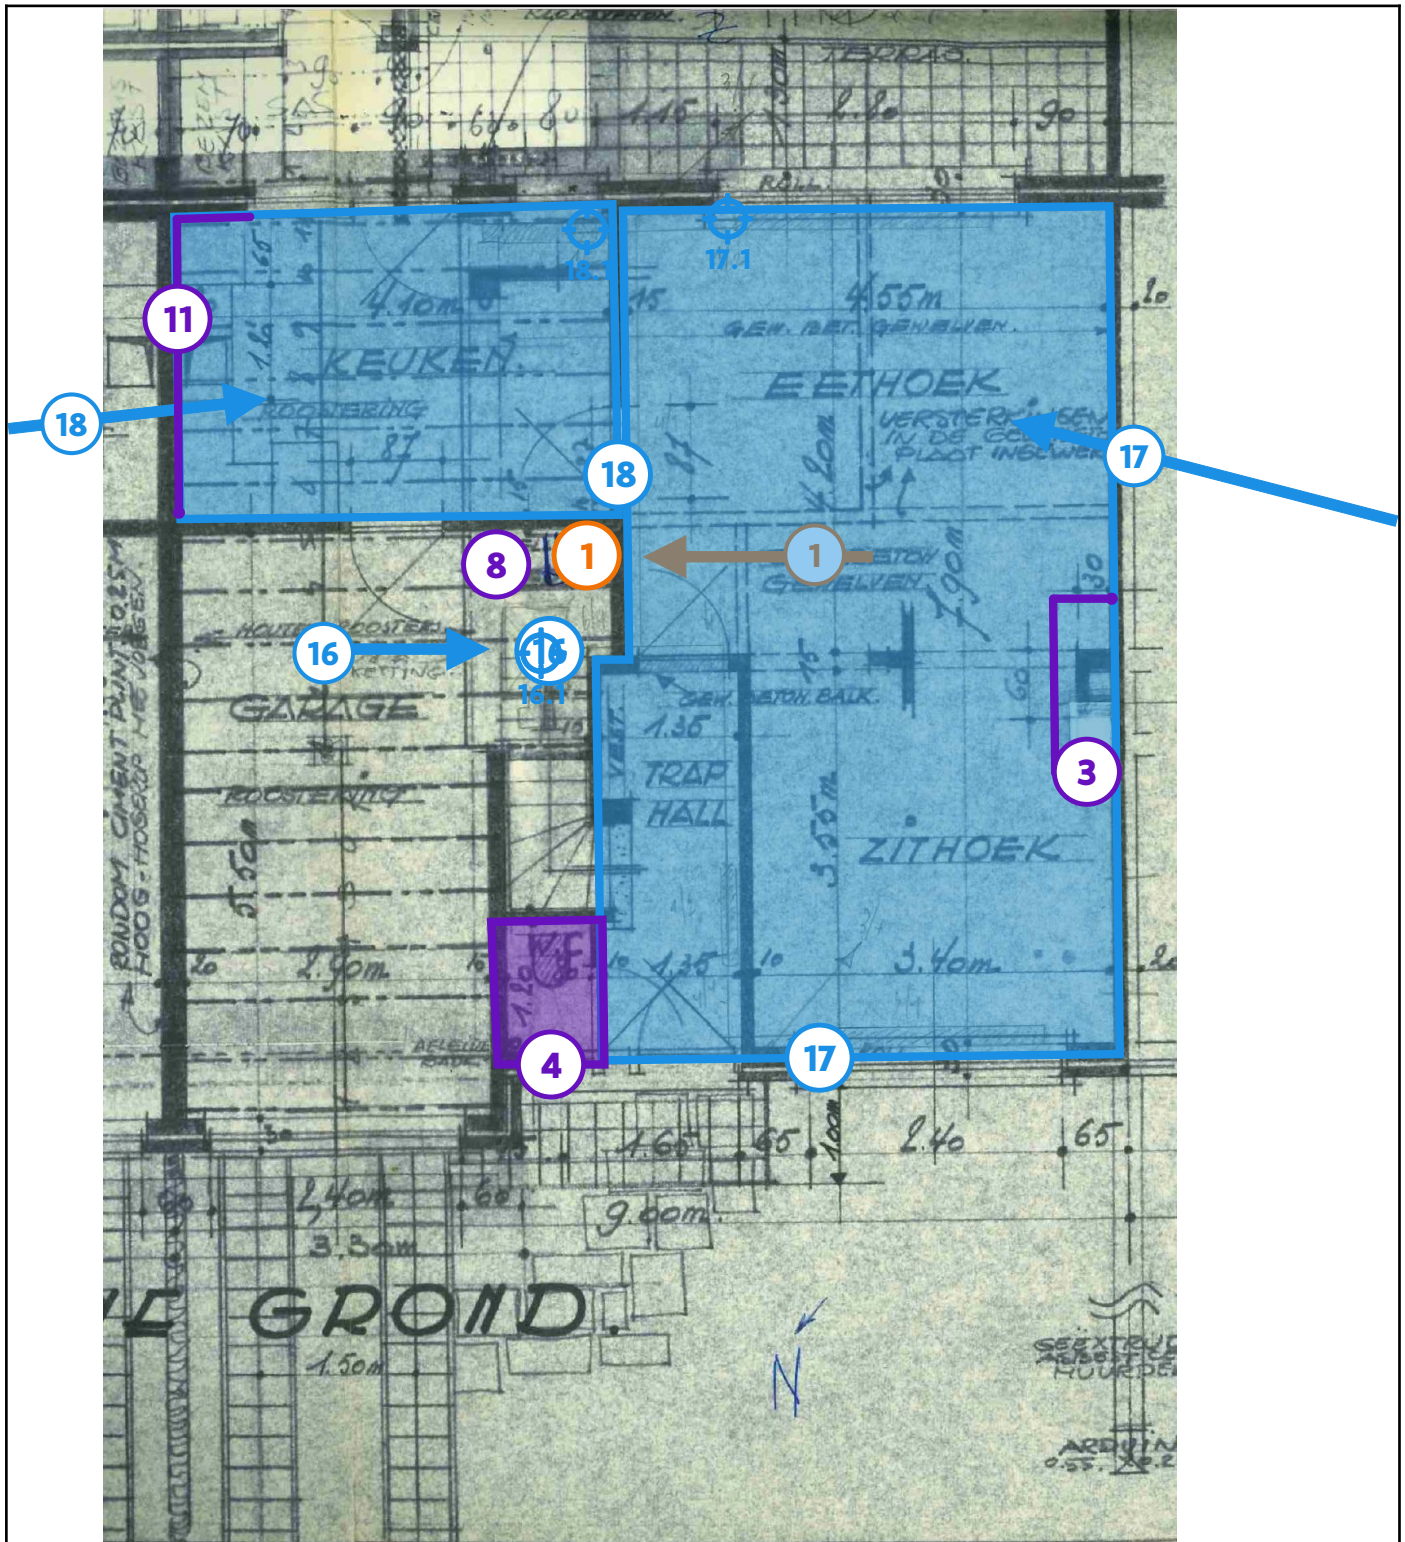
Plan 2.2: DV13 - Gelijkvloers

Beschrijving	Type	Actie
1. Bakeliet componenten	Asbestmateriaal	Verwijderen

3. Hechtingslaag betegeling haard	Advies	-
4. Vloertegels toilet beneden	Advies	-
8. Boilervat	Advies	-
11. Spatwand keuken	Advies	-
16. Dichting boiler	Geen asbest	-
16.1 Code: DV13PM01	Puntmonster	-
17. Lijm laag tapijt woonkamer en hal	Geen asbest	-
17.1 Code: DV13PM03	Puntmonster	-
18. Lijm laag vloerzeil keuken	Geen asbest	-
18.1 Code: DV13PM02	Puntmonster	-

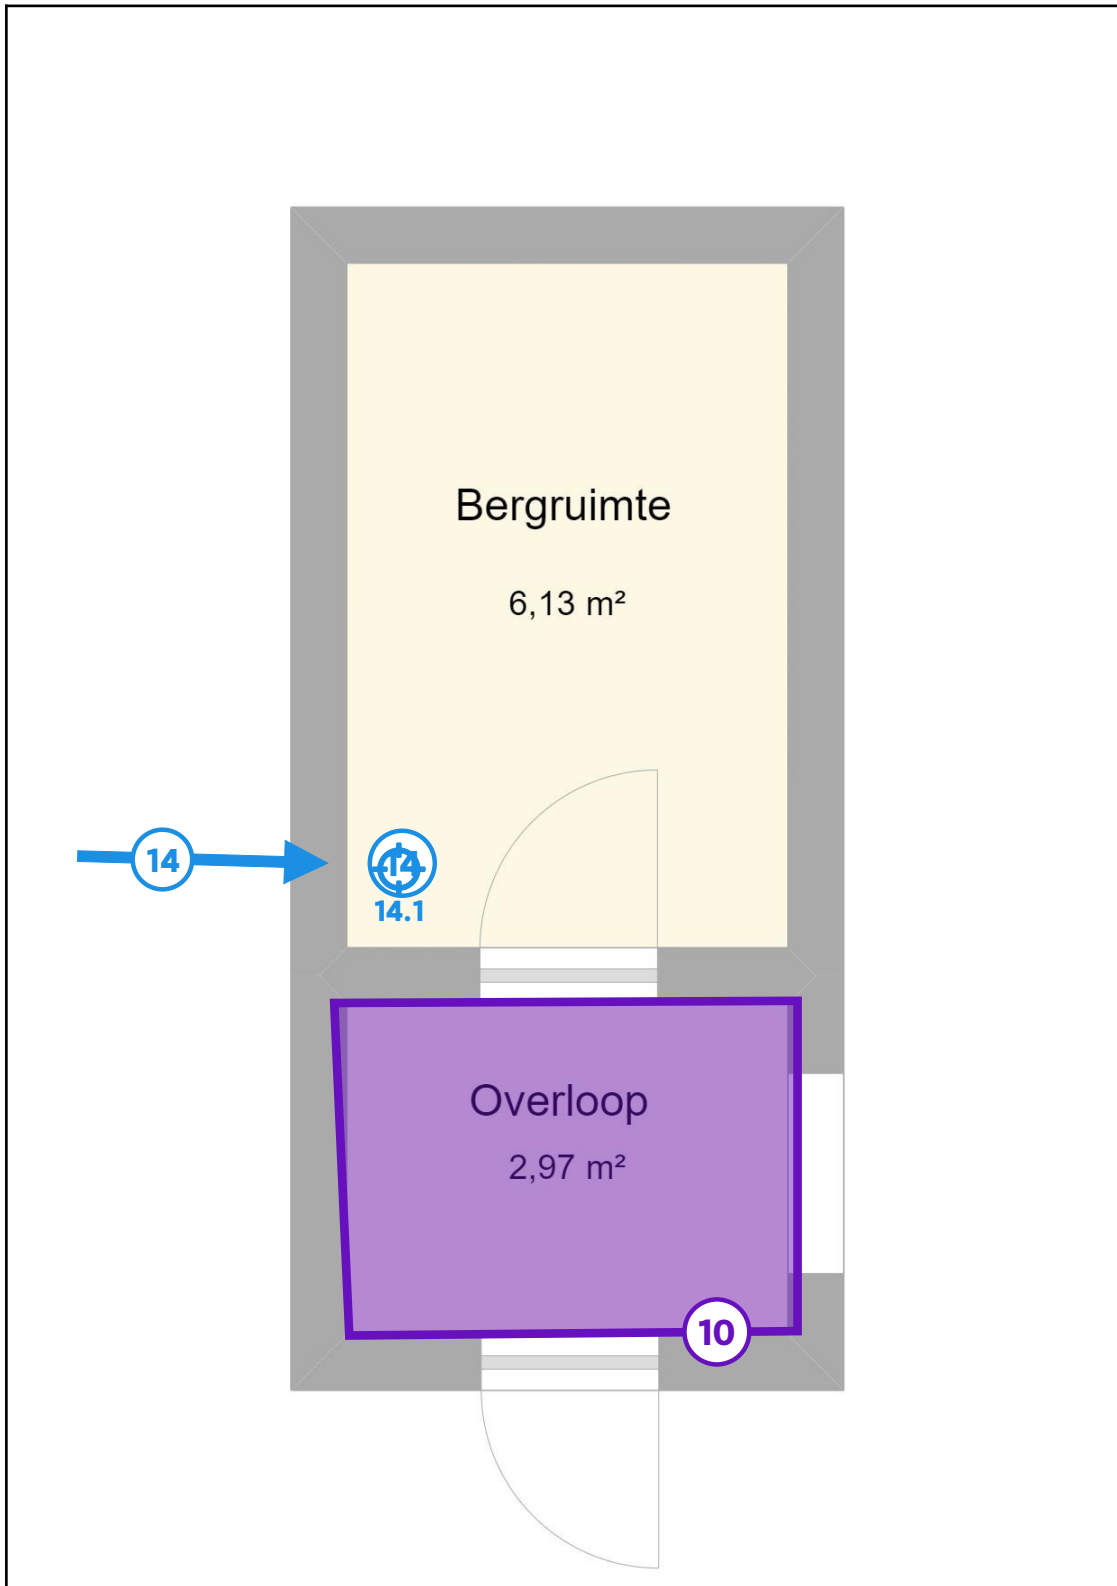
Plan 2.3: DV13 - Uitbouw

10. Verlaagd plafond overloop keuken naar uitbouw	Advies	-
14. Anti-dreunmat wasbak uitbouw	Geen asbest	-
14.1 Code: DV13PM05	Puntmonster	-

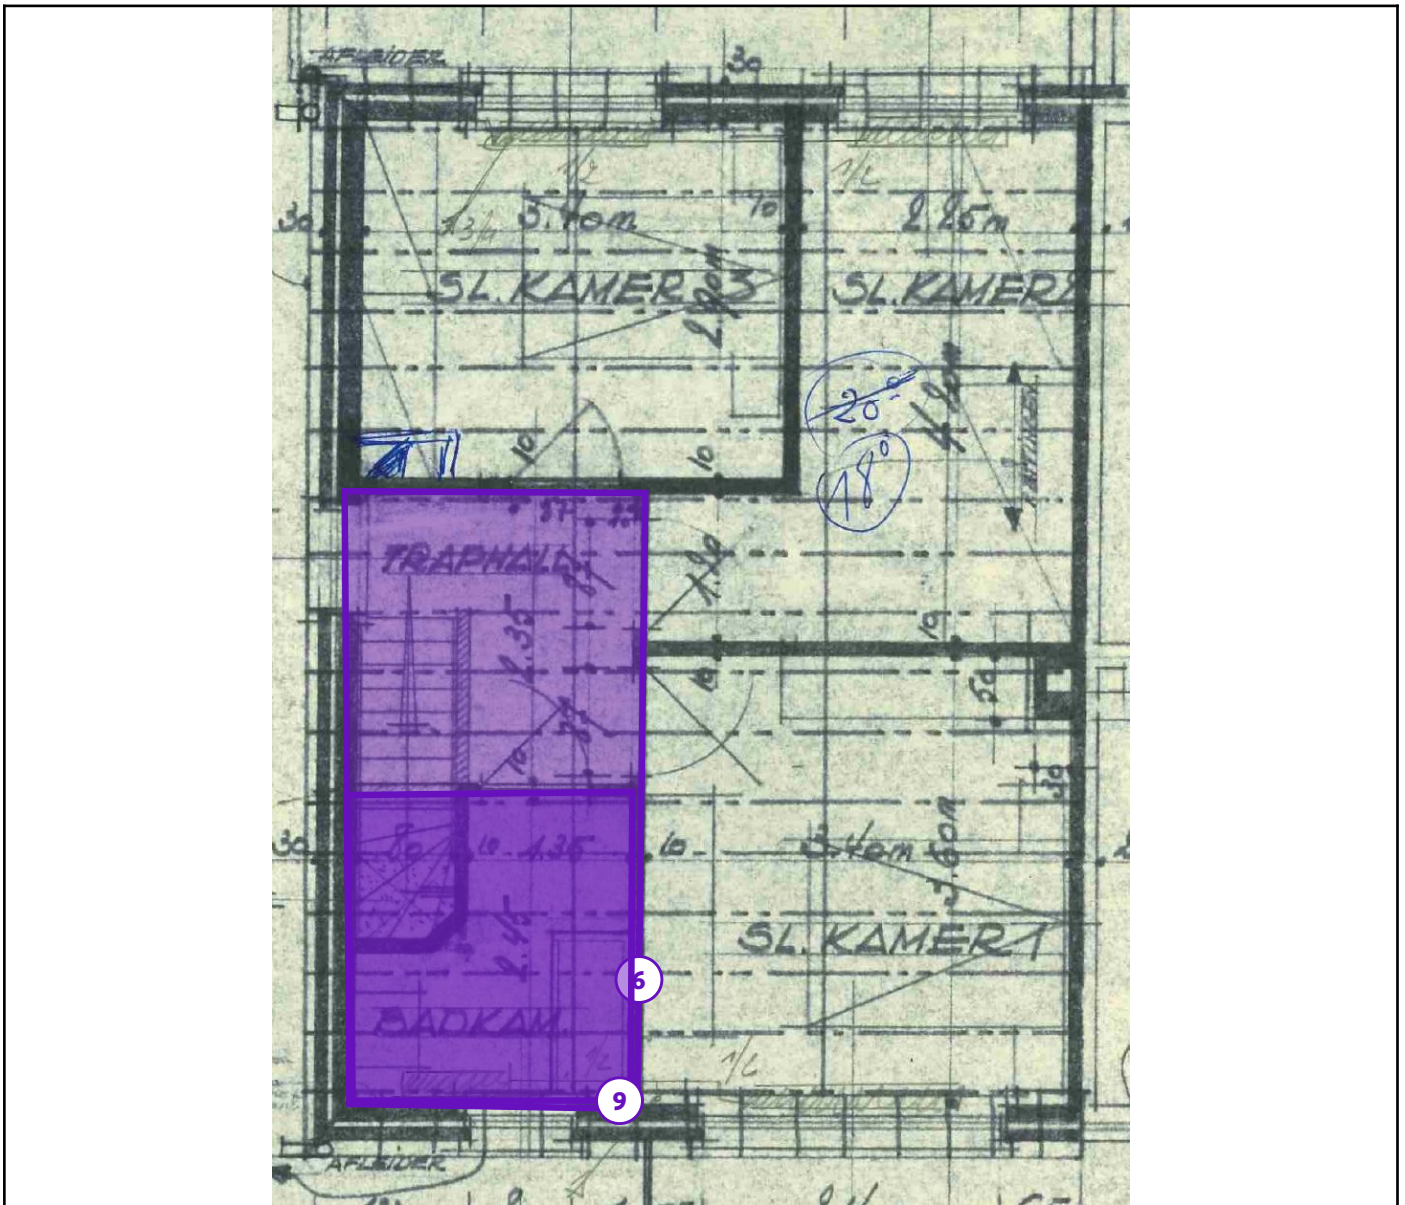
Plan 2.4: DV13 - Verdieping

Beschrijving	Type	Actie
6. Verlaagd plafond verdieping	Advies	-
9. Betegeling vloer en wanden badkamer	Advies	-

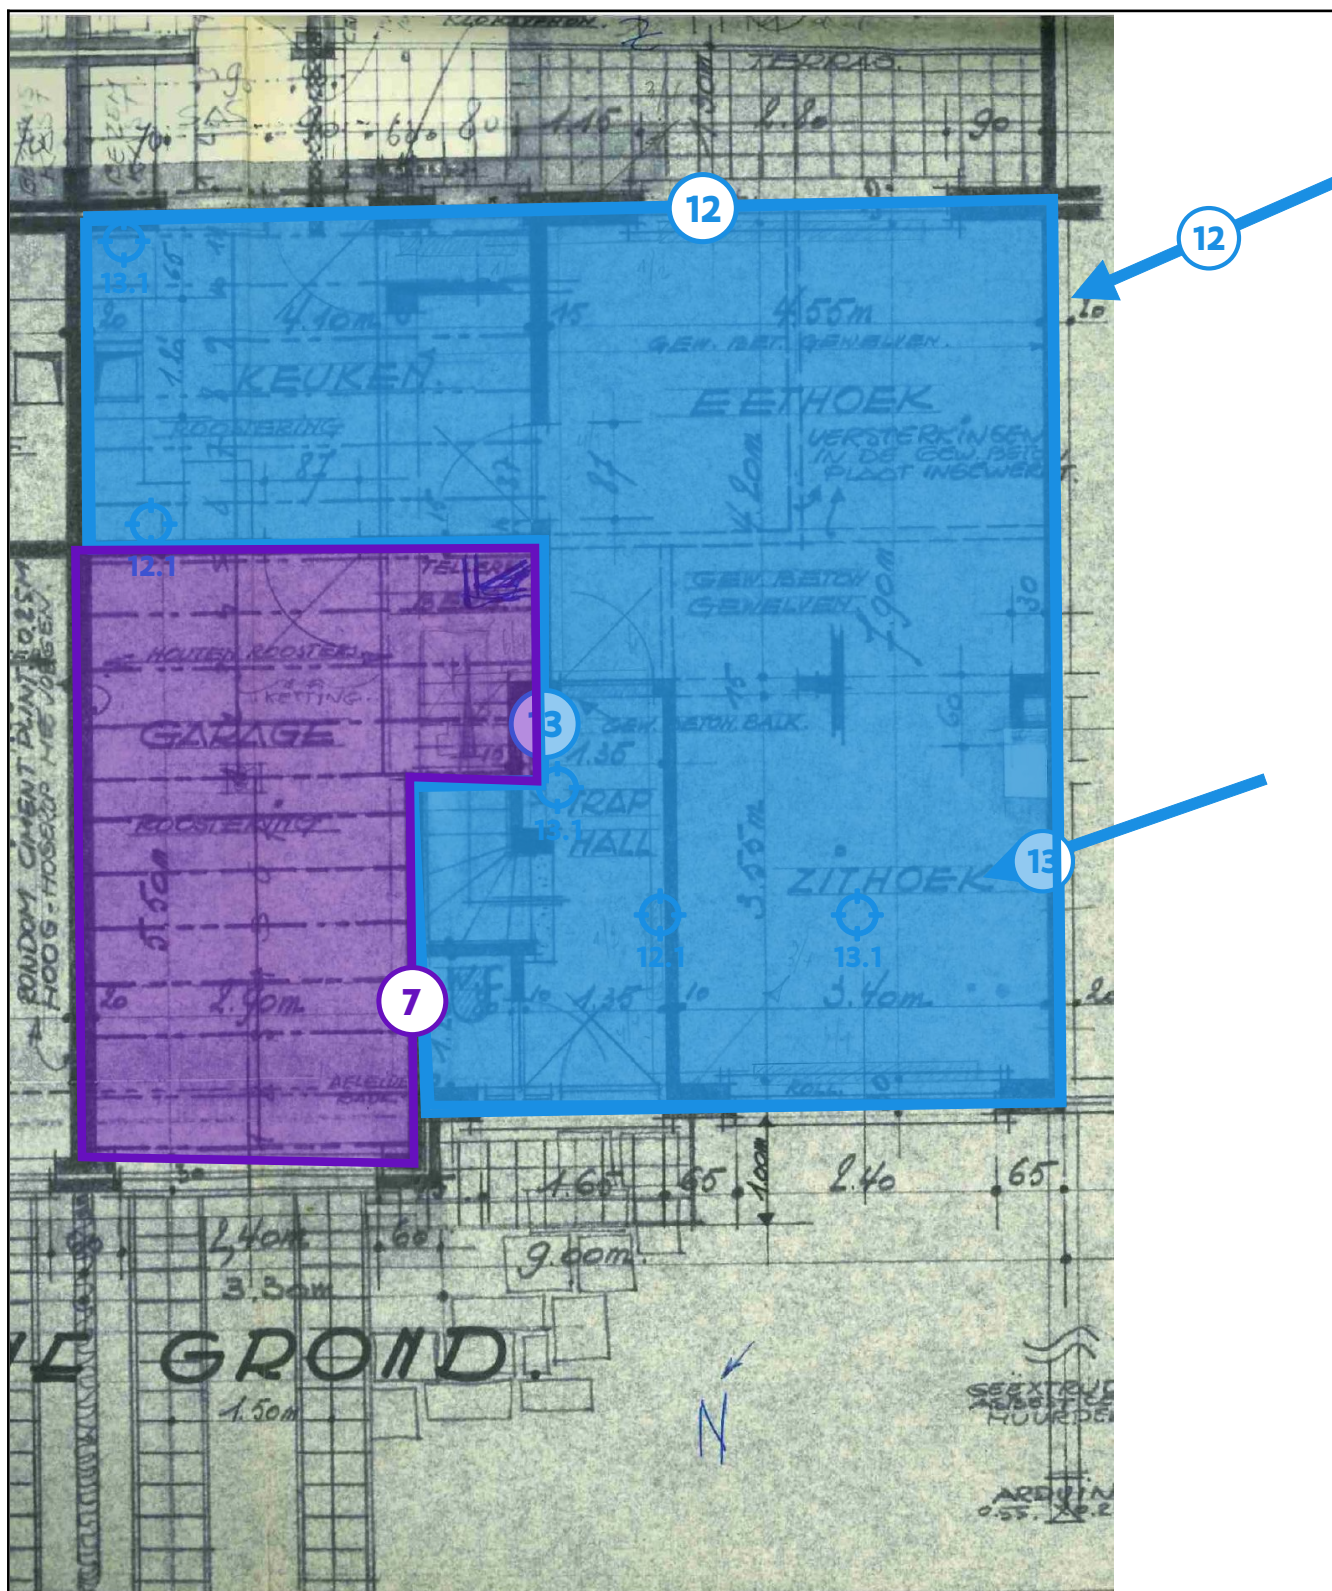
Plan 2.5: DV13 - Gelijkvloers - Pleister

7. Geen pleisterwerk garage	Advies	-
12. Wandpleister	Geen asbest	-
12.1 Code: DV13MM01	Mengmonster	-
13. Plafondpleister	Geen asbest	-
13.1 Code: DV13MM02	Mengmonster	-

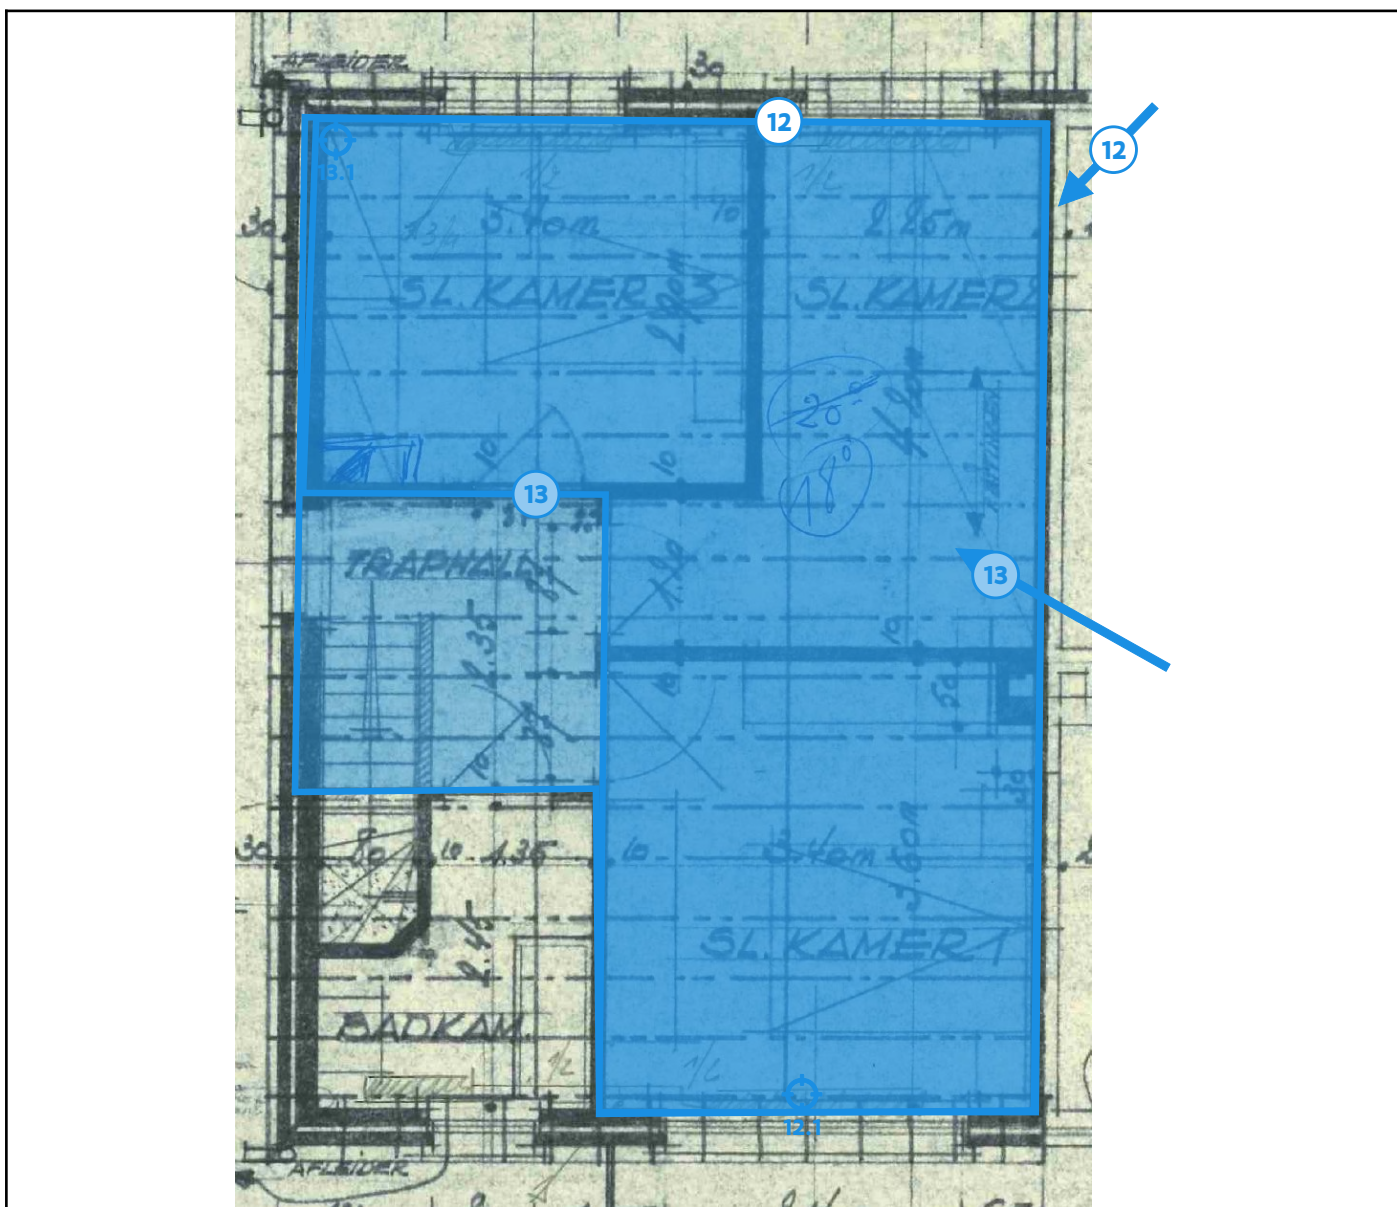
Plan 2.6: DV13 - Verdieping - Pleister

Beschrijving	Type	Actie
12. Wandpleister	Geen asbest	-
12.1 Code: DV13MM01	Mengmonster	-
13. Plafondpleister	Geen asbest	-
13.1 Code: DV13MM02	Mengmonster	-
