Asbestinventarisatetest

Gaversstraat 87, 8530 Harelbeke

Attestnummer : 20260423-000049.000

Uitgegeven op : 23.04.2026

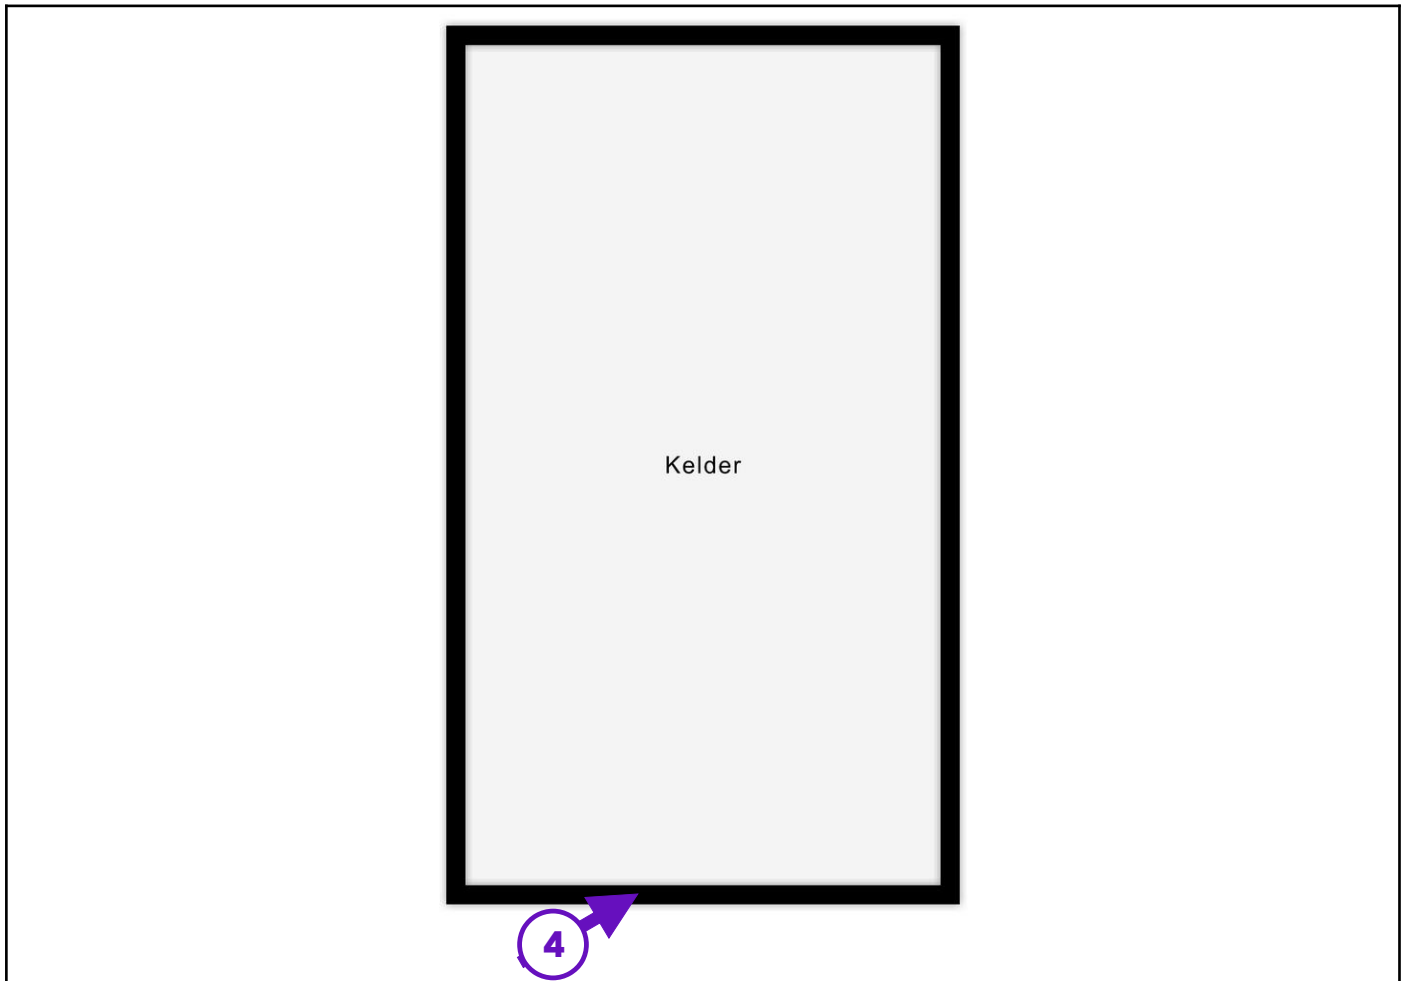
Plan 1.1: Grondplan kelder

Beschrijving	Type	Actie
4. BE-Verluchtungsbus met rooster in de kelder	Beperking	-

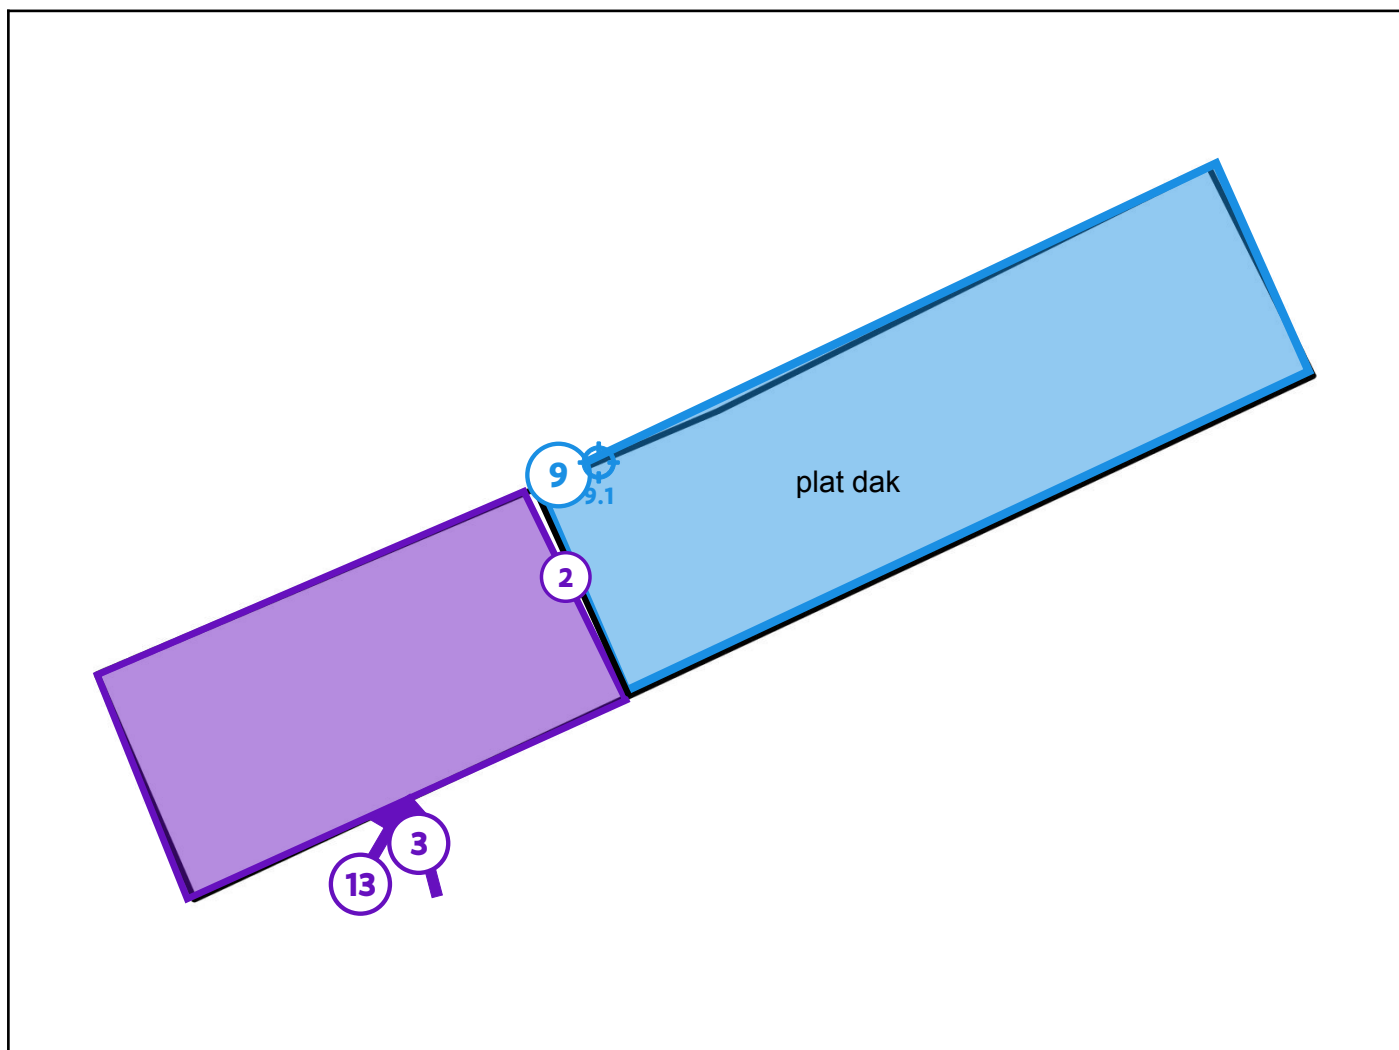
Plan 1.5: Grondplan dak

Beschrijving	Type	Actie
2. BE-Onderdak woning-Inspectie	Beperking	-
3. BE-HDak-Schoorsteen rookgaskanaal rechts	Beperking	-
9. BR-PlatDak Woning -Roofing-M-Buiten	Geen asbest	-
9.1 Code: MM02	Puntmonster	-
13. AD- Rookgaskanaal plastic rechts woning	Overige ruimte of materiaal	-

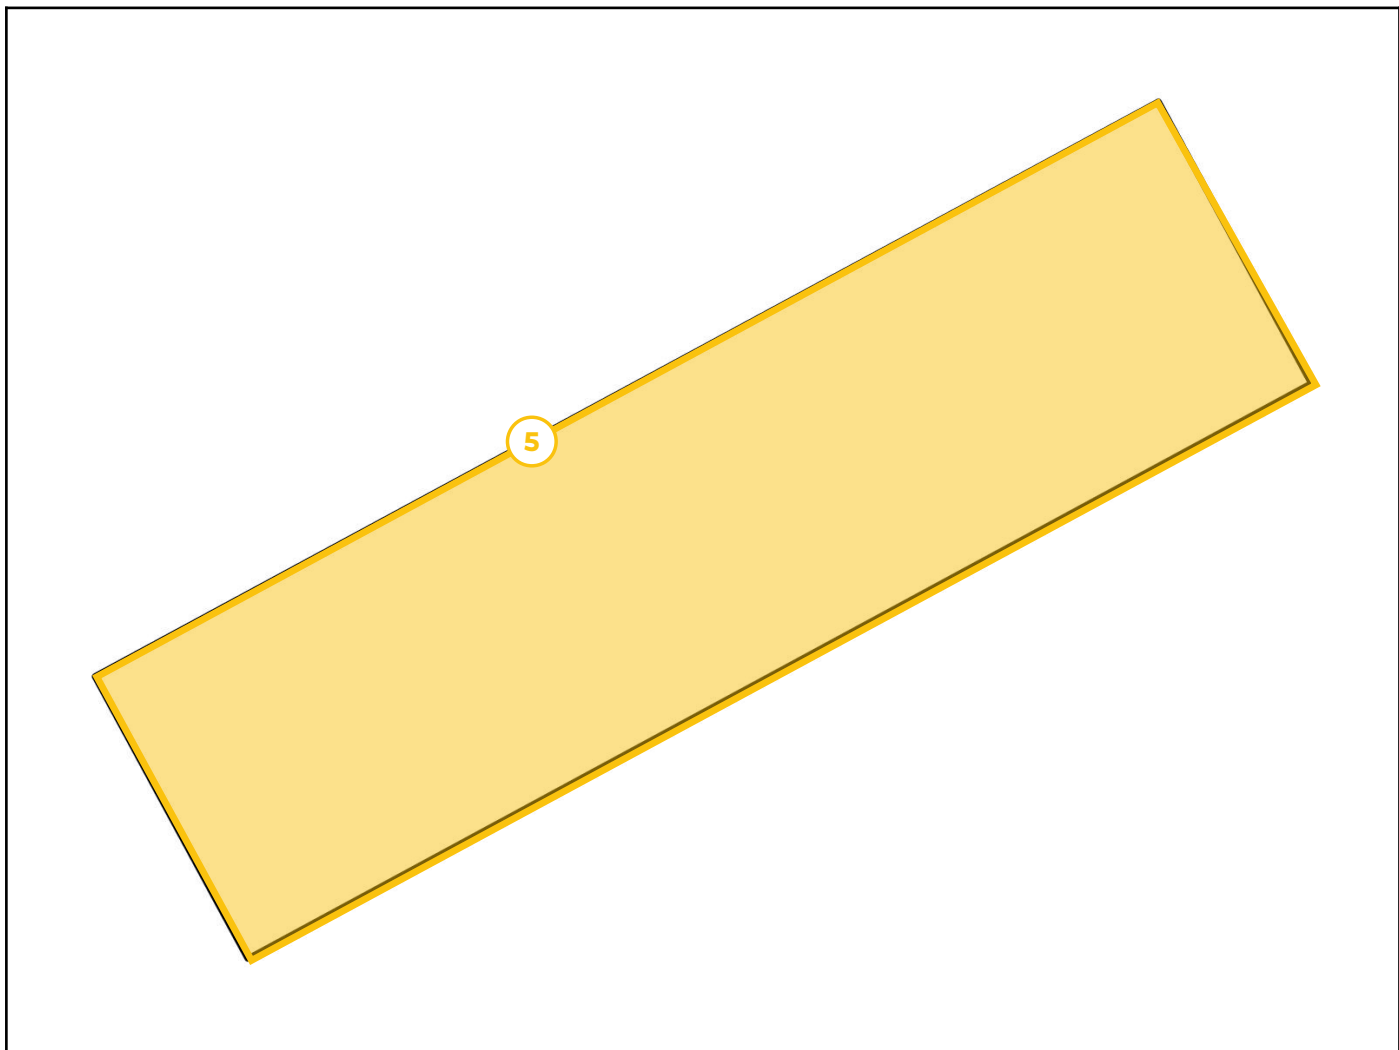
Plan 3.1: Tuinberging plan

Beschrijving	Type	Actie
5. UIT- Tuinberging na 2012	Uitsluiting	-

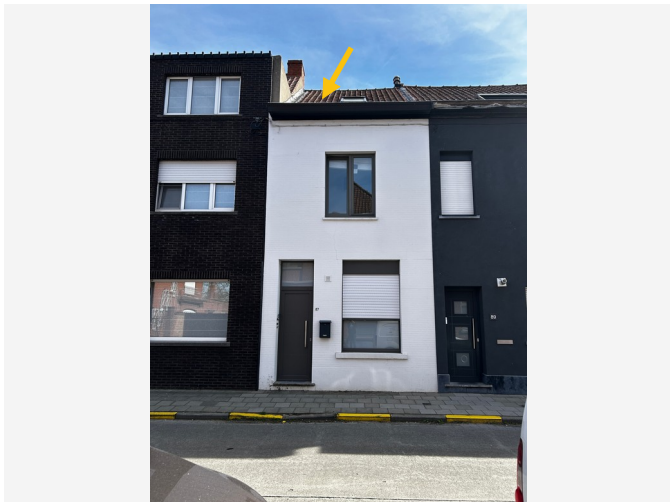
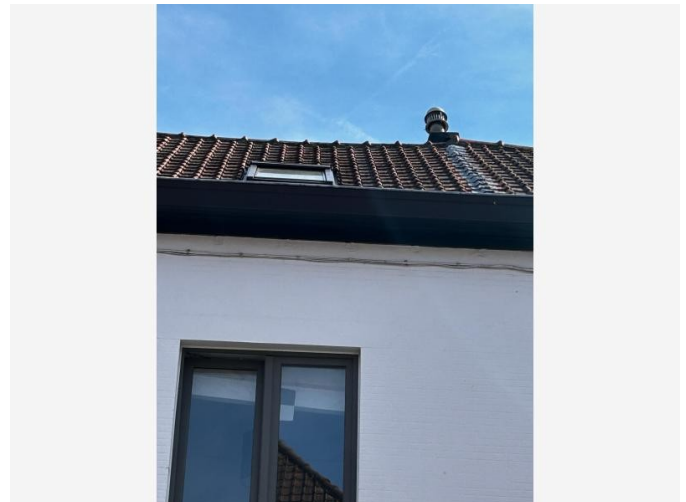
Beschrijving	Notitie	Terug te vinden op plannen
Fiche 11: AD-Dakbedekking dakpannen Woning	Op het hellend dak van de woning zijn er dakpannen aanwezig.	-
Fiche 12: AD-Muur-Mastiek wooneenheid	Er is geen verdachte mastiek aanwezig tussen het buitenschrijnwerk en het gevelmetselwerk van de wooneenheid.	-
Fiche 13: AD- Rookgaskanaal plastic rechts woning	Het rookgaskanaal dat aanwezig is, is gemaakt in plastic.	Plan 1.5: Grondplan dak
Fiche 14: AD- CV-ketel niet verdacht materiaal	Bij de cv ketel zijn er geen verdachte materialen aanwezig, de ketel dateert van na 2001 en behoort niet tot de risicobouwjaren.	-
Fiche 15: AD- Afdak natuurleien	Het afdak is voorzien van natuurleien deze zijn niet asbestverdacht.	Plan 2.1: Afdak plan

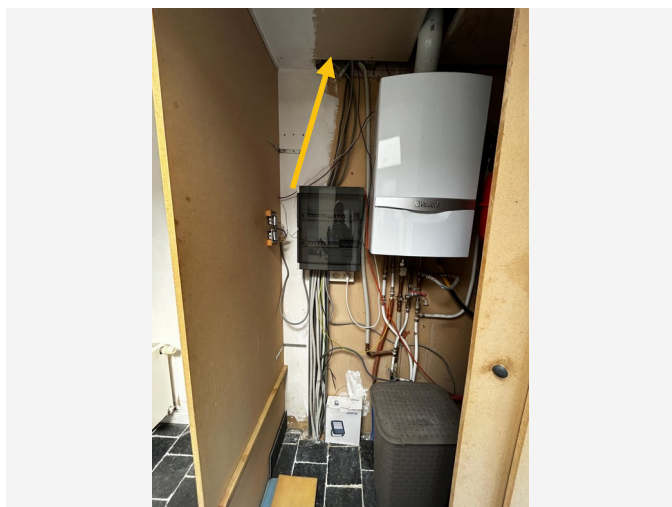
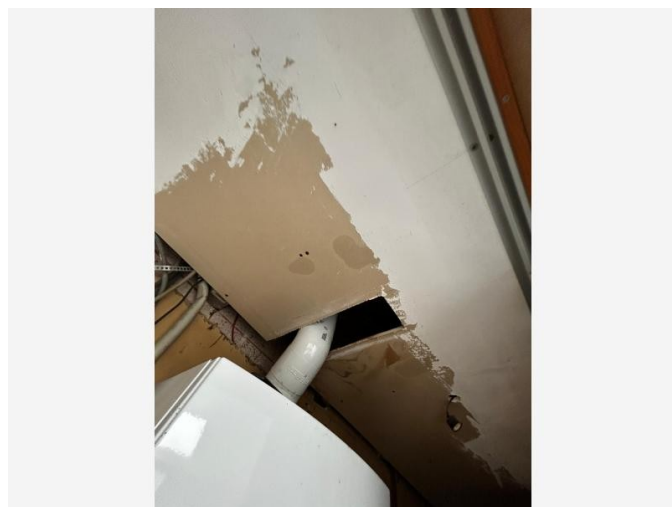
Beschrijving	Notitie	Terug te vinden op plannen
Fiche 16: AD- Geen leidingisolatie aanwezig	In de wooneenheid is er geen leidingisolatie aanwezig.	-
Fiche 17: AD- geen pleisterwerk plafond aanwezig	Er is een verlaagd plafond aanwezig in de woning. Het is niet zichtbaar of hier nog pleisterwerk of ander materiaal aanwezig is onder het verlaagd plafond. Dit is destructief onderzoek en niet noodzakelijk voor dit attest.	Plan 1.7: Grondplan gelijkvloers plafonds Plan 1.9: Grondplan verdieping plafonds Plan 1.11: Grondplan zolder plafonds
Fiche 18: AD- Geen liftinfrastructuur aanwezig	In de wooneenheid is er geen liftinfrastructuur aanwezig.	-
