Asbestinventarisatetest

Olmstraat 15, 9030 Gent

Attestnummer : 20230130-000153.000

Niet-asbestveilig

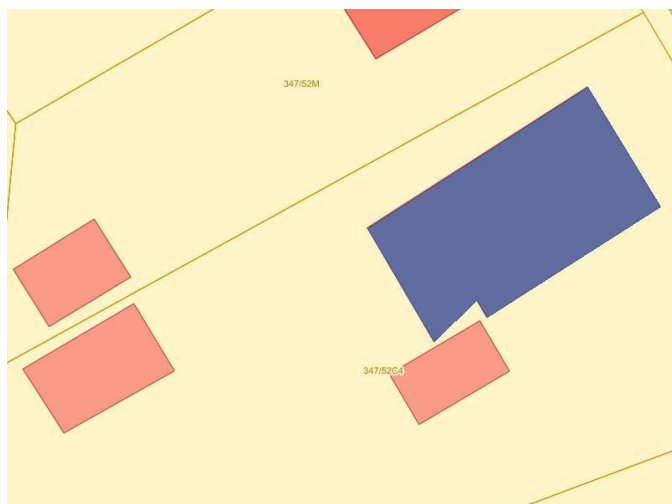
Zone 1: Hoofdgebouw

Tijdens de inspectie vastgesteld:

3 Asbestmaterialen

1 Beperkingen

3 Adviezen

2 Geen asbest

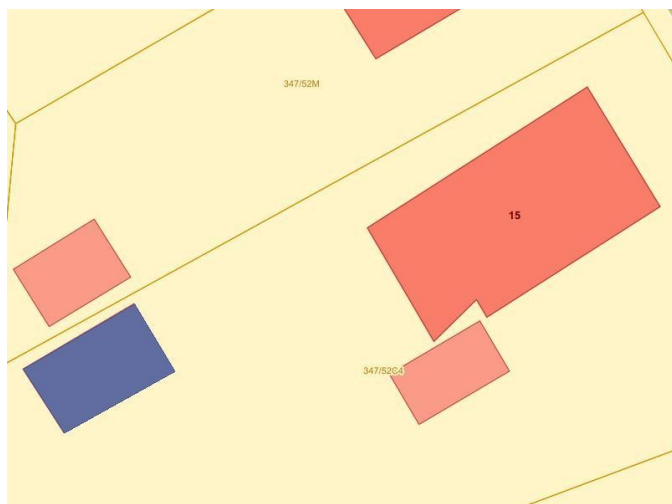
Zone 2: Bijgebouw

- 0 Asbestmaterialen
- 0 Beperkingen
- 0 Uitsluitingen
- 0 Roerende goederen
- 0 Puin, steenslag, (water)bodem
- 0 Adviezen
- 1 Geen asbest**

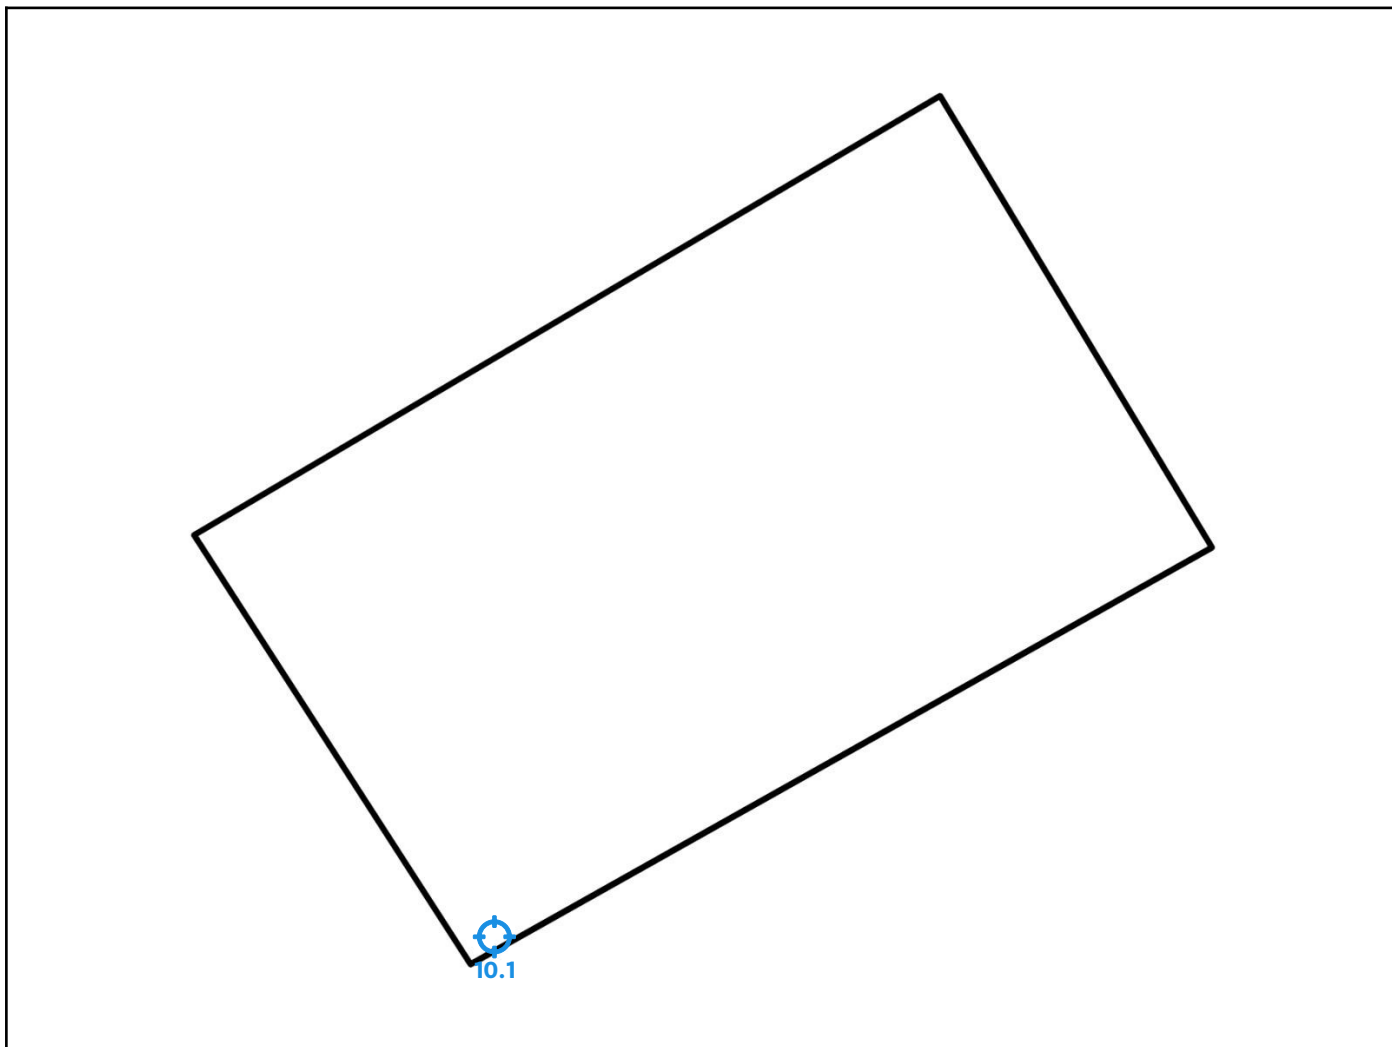
Plan 2.1: Bijgebouw plan

Beschrijving	Type	Actie
10. Golfplaten op bijgebouw	Geen asbest	-
10.1 Code: 23012-03	Puntmonster	-
