Asbestinventarisatetest

Veldstraat 23, 9920 Lievegem

Attestnummer : 20240902-000472.000

Uitgegeven op : 02.09.2024

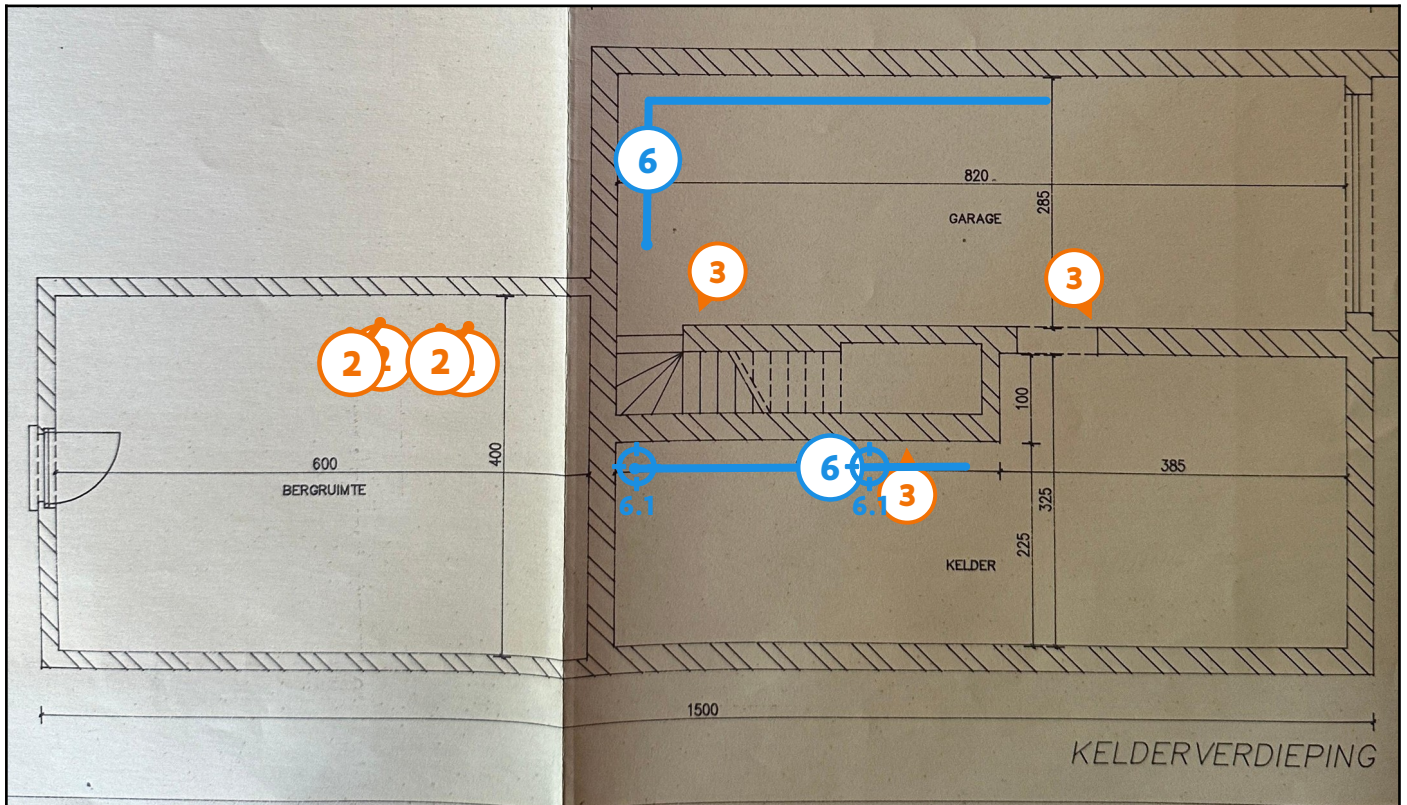
Plan 1.1: Kelder

Beschrijving	Type	Actie
2. Bloempot	Asbestmateriaal	Verwijderen
3. Bakeliet (schakelaars, stopcontacten, tellers, ...)	Asbestmateriaal	Verwijderen
6. Buisisolatie	Geen asbest	-
6.1 Code: SN02	Mengmonster	-

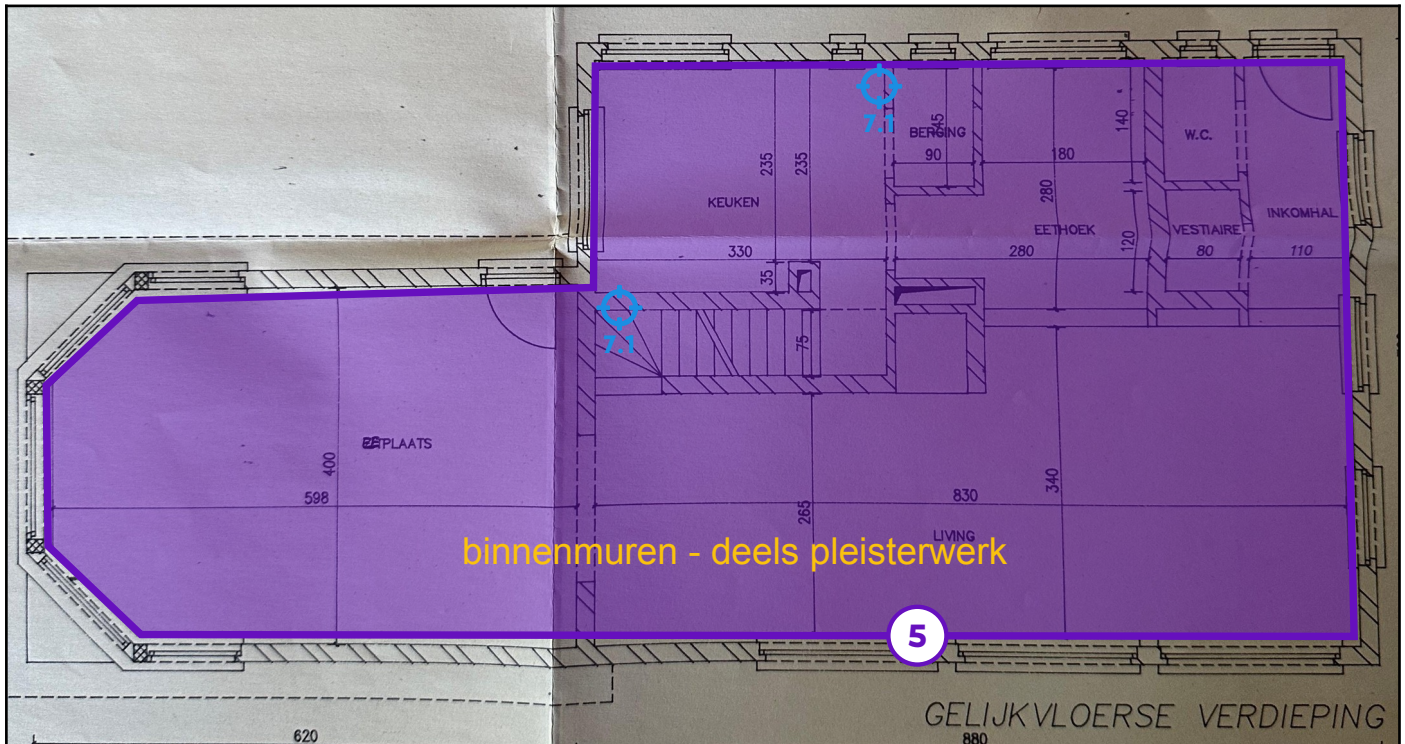
Plan 1.2: Gelijkvloers

Beschrijving	Type	Actie
5. Binnenafwerking - plafond	Advies	-
7. Pleisterwerk muren	Geen asbest	-
7.1 Code: SN01	Mengmonster	-

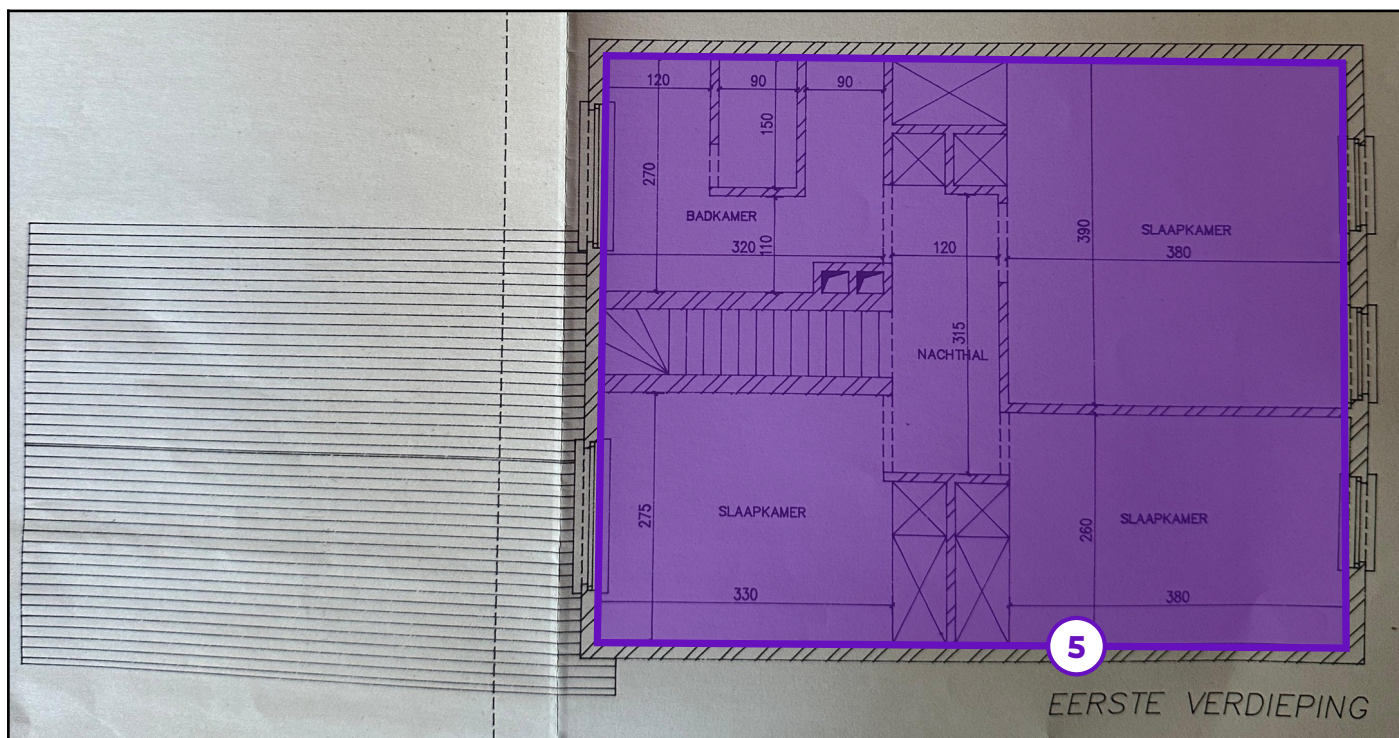
Plan 1.3: Verdiep

Beschrijving	Type	Actie
5. Binnenafwerking - plafond	Advies	-

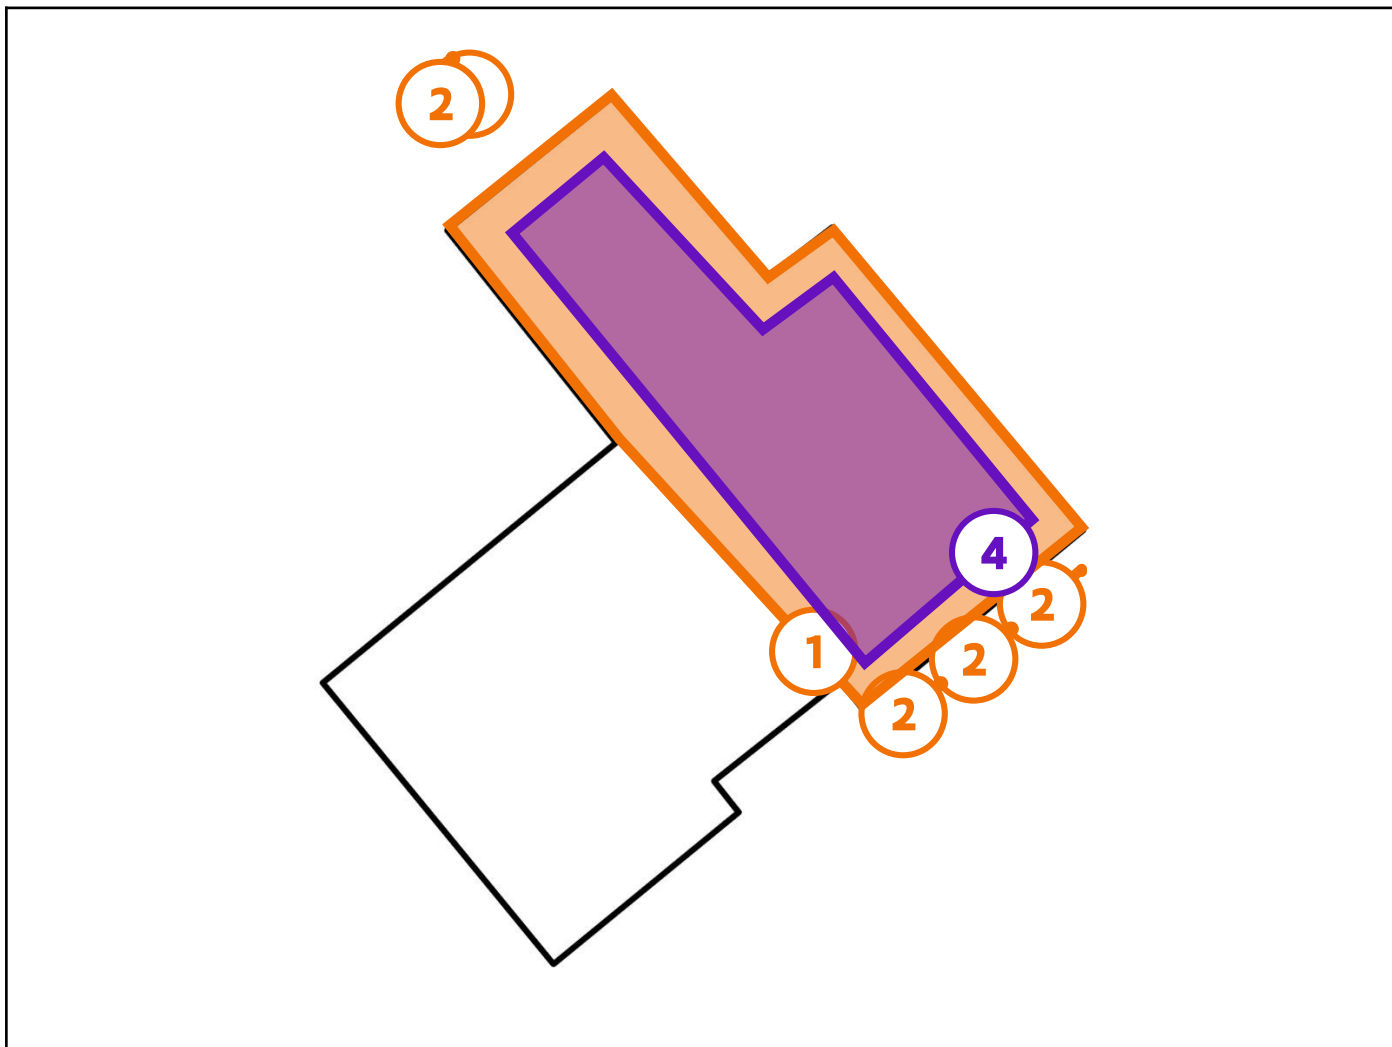
Plan 1.4: Woning plan bovenaanzicht

Beschrijving	Type	Actie
1. Leien dak	Asbestmateriaal	Verwijderen
2. Bloempot	Asbestmateriaal	Verwijderen
4. Onderdakplaat	Beperking	-
