Asbestinventarisatetest

Kerkkouter 7, 9921 Lievegem

Attestnummer : 20260421-000218.000

Uitgegeven op : 21.04.2026

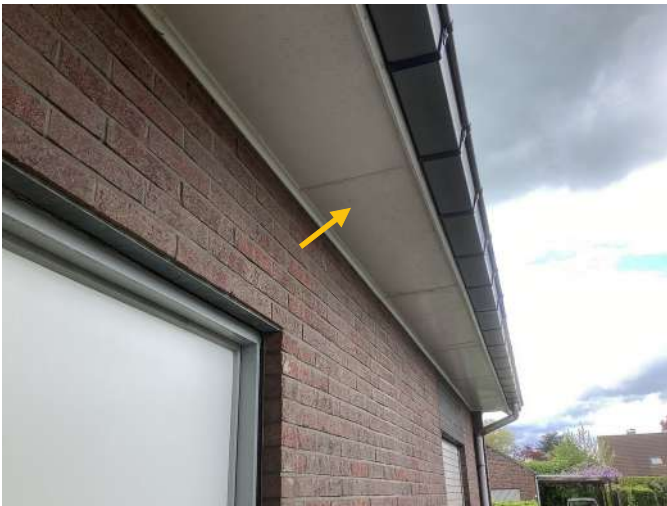
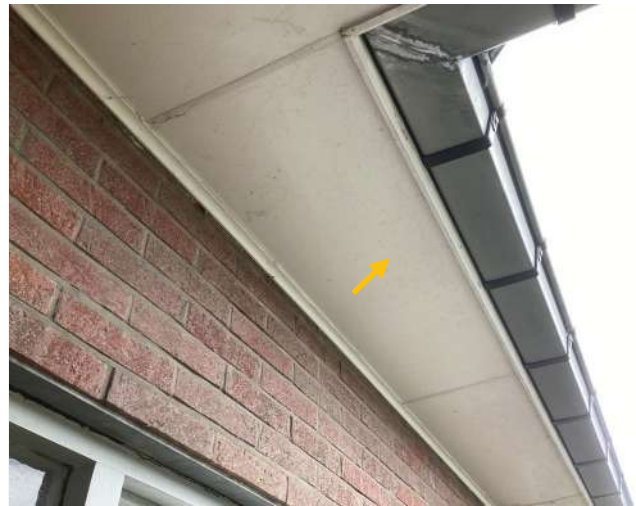
Het asbestmateriaal valt onder de mijlpaal van 2040.

Eindbeoordeling materiaalrisico	Laag materiaalrisico en/of verlaagde kans op vezelvrijgave
---------------------------------	--

Beschrijving	Asbestcementplaat onder dakrand
Omgeving	Grenst aan binnen- en buitenlucht
Primaire drager	Plafond
Asbestmateriaal	Plaat, paneel, tablet - Geëmailleerd, type Glasal
Bindmiddel van asbestmateriaal	Cement
Gebondenheid op basis van bindmiddel	Hecht
Hoeveelheid (oppervlakte - dikte - aantal)	• 12,00 m ² - 0,30 cm - 1 stuk
Totaal volume	0,036 m ³
Eenvoudig bereikbaar	Ja
Bevestigingswijze	• Geklemd
Identificatiemethode	De asbestdeskundige beoordeelt het materiaal als asbestverdacht en dus asbesthoudend, en dit zonder monstername. Motivatie: De monstername brengt andere schade aan dan schade die inherent is aan de monstername.
Destructieve handeling voor identificatie	Nee
Opmerking	De hoeveelheid betreft een schatting.

- Zorg voor een veilig beheer. Vermijd het beschadigen van het asbestmateriaal. Controleer de toestand jaarlijks op wijzigingen.

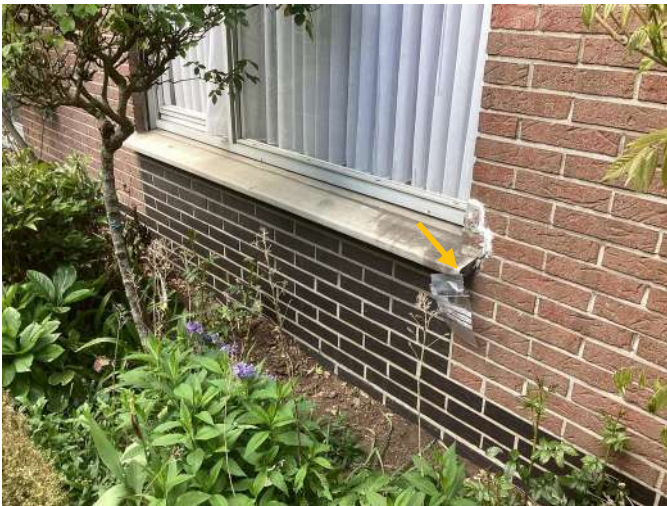
Overzichtsfoto

Beschrijving	Mastiek/kit tussen muur en profiel buiten
Omgeving	Buiten
Primaire drager	Wandopening verticaal (raam, deur, ...)
Asbestmateriaal	In-situ afwerkingslagen - Pasta, stopverf, voegsel, stopsel, vulsel, mastiek, kitten, ...
Bindmiddel van asbestmateriaal	Kitten, mastiek, pasta
Gebondenheid op basis van bindmiddel	Hecht
Hoeveelheid (gewicht - aantal)	<ul style="list-style-type: none">• 4,00 kg - 1 stuk
Totaal gewicht	4,00 kg
Eenvoudig bereikbaar	Ja
Bevestigingswijze	<ul style="list-style-type: none">• Verlijmd, ingegoten, versmeerd
Identificatiemethode	Een monstername door de asbestdeskundige met laboanalyse door een asbestlabo.
Destructieve handeling voor identificatie	Nee
Opmerking	De hoeveelheid is een schatting.

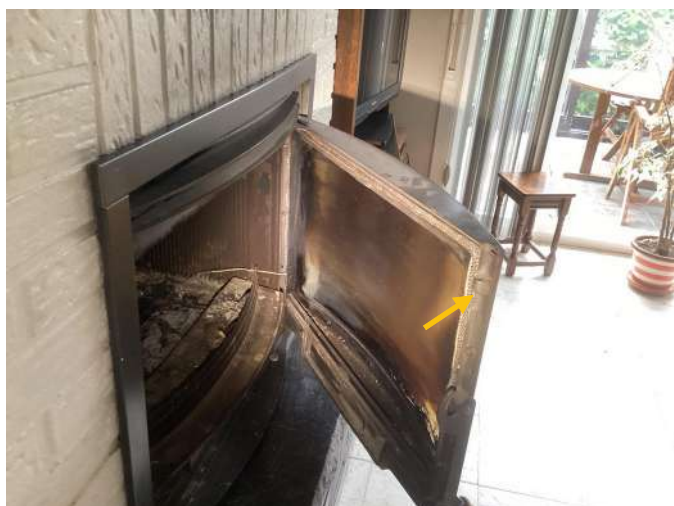
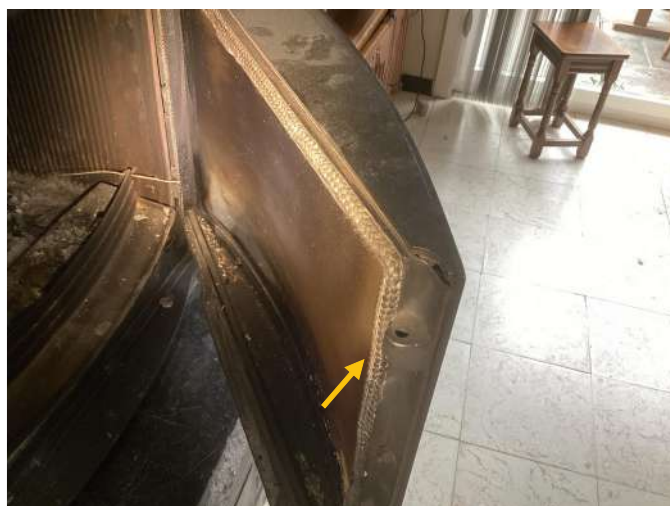
De dichtingskoord van de kachel betreft een keramische koord. Dit is niet asbest verdacht.

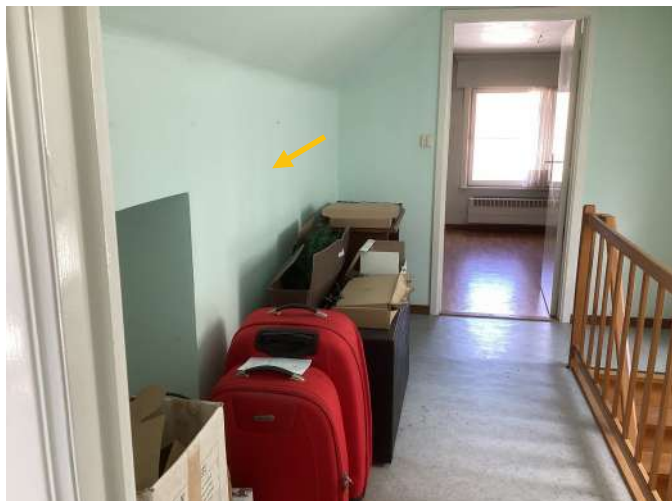
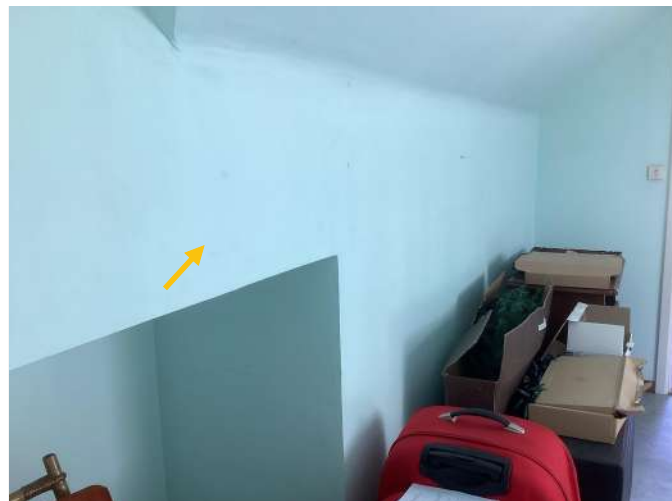
Fiche 12: Valse wand(en)/voorzetwand(en) - Gipskarton-hout

De valse wand(en)/voorzetwand(en) bestaat(bestaan) uit niet-asbestverdachte gipskartonplaten/hout platen. Zonder destructie is het niet mogelijk om na te gaan of er asbestverdachte materialen aanwezig zijn achter de valse wand(en)/voorzetwand(en).

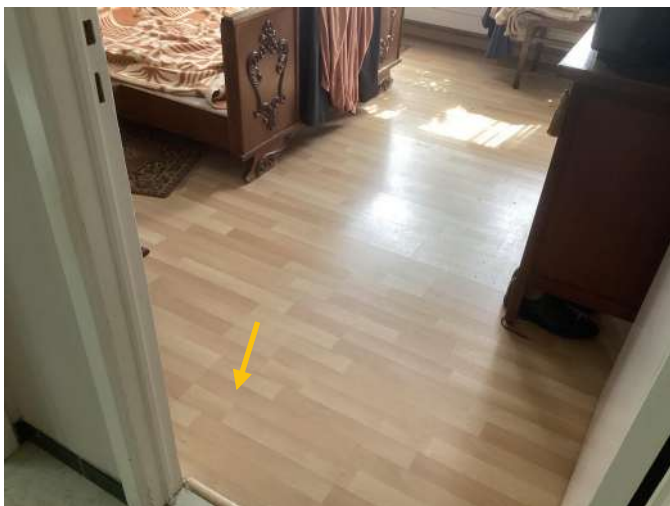
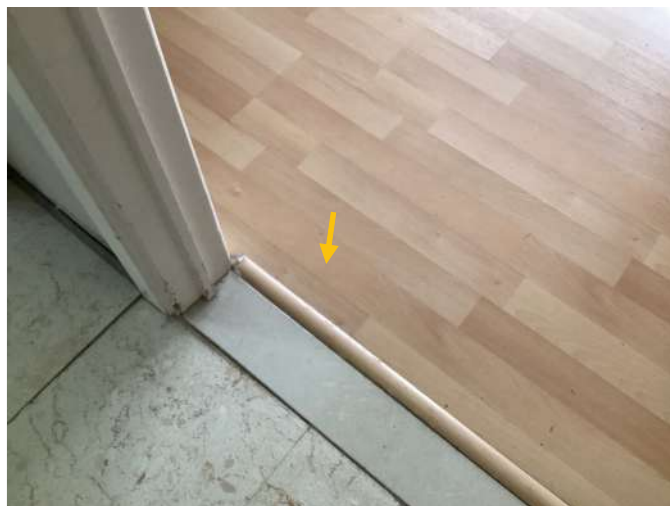
De aanwezige vloerbekleding is niet asbestverdacht. De onderliggende laag was echter niet inspecteerbaar zonder destructie tijdens de inspectie. Mogelijk is de onderliggende laag asbestverdacht.

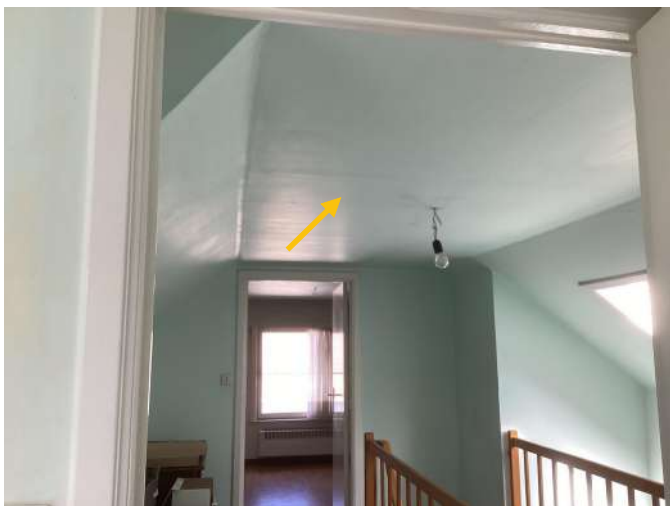
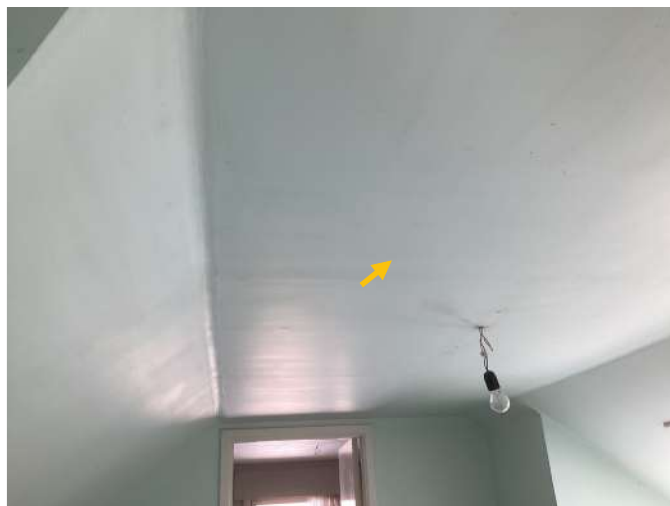
Er is geen (zichtbaar) toegangsluik aanwezig. Hierdoor kon de zolderruimte niet worden gecontroleerd op moment van de inspectie.

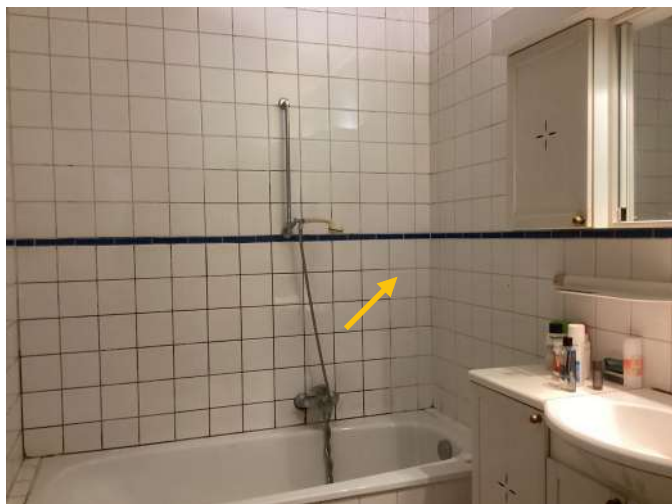
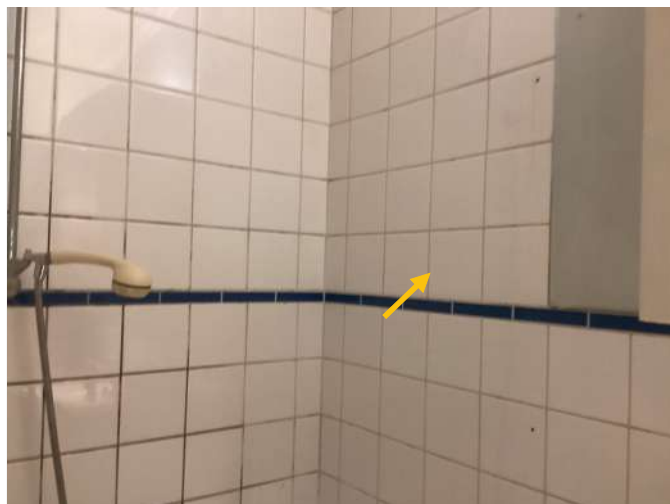
Op moment van de inspectie kon niet worden nagegaan of de tegellijm achter de muurtegels/plinten asbestverdacht is. Bij renovatie of verwijdering van de tegels dient het materiaal te worden geanalyseerd voor de werken van start gaan.

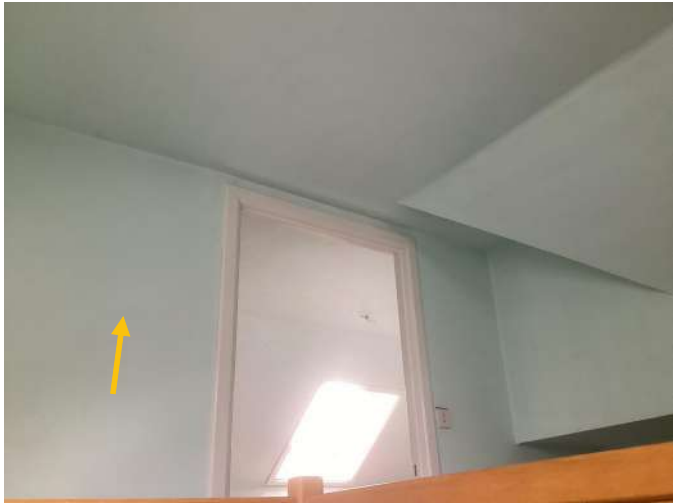
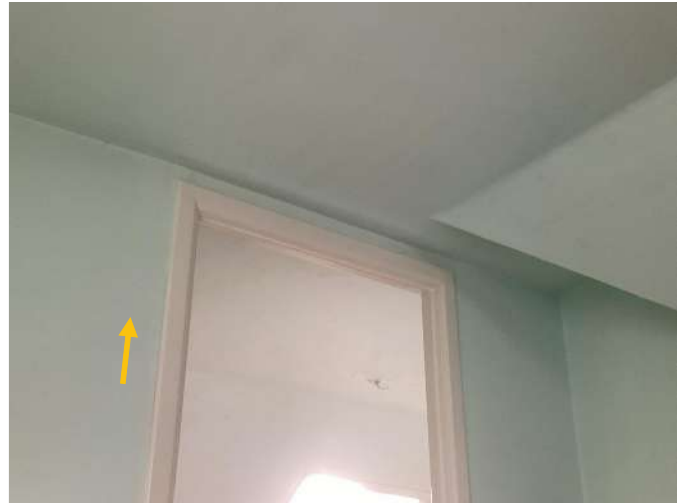
Fiche 16: Afsmeerlagen aan voegen tussen gipskartonplaten

De afsmeerlaag tussen de gipskartonplaten is niet waarneembaar.

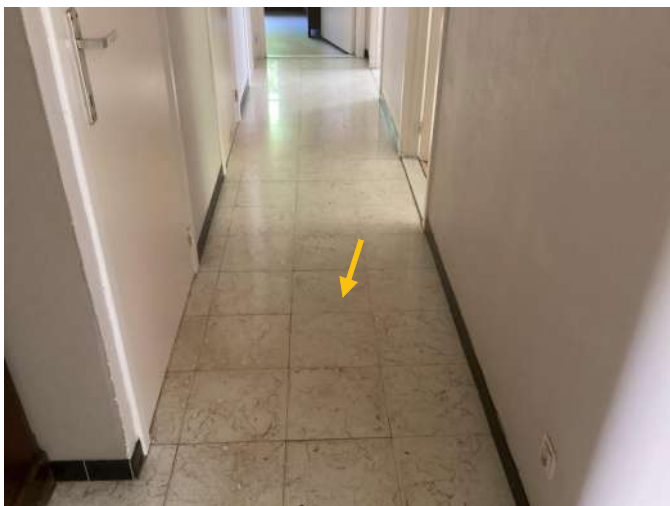
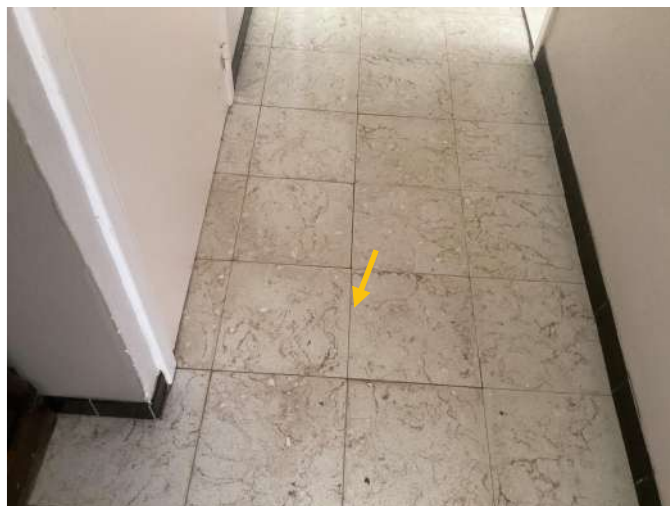
Op moment van de inspectie kon niet worden nagegaan of de tegellijm onder de vloertegels asbestverdacht is. Bij renovatie of verwijdering van de tegels dient het materiaal te worden geanalyseerd voor de werken van start gaan.

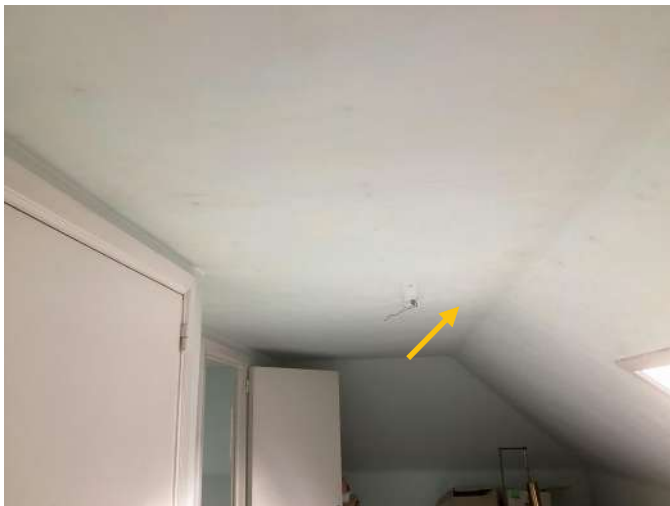
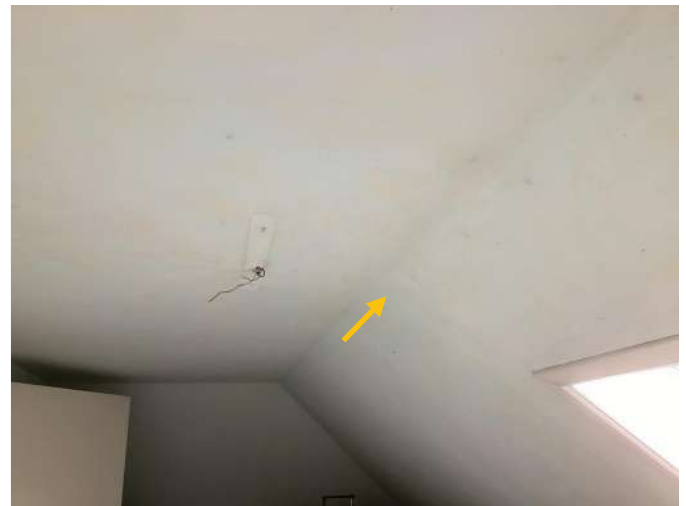
Het plafond bestaat uit niet-asbestverdachte gipskartonplaten/hout-/pvc platen . Zonder destructie is het niet mogelijk om na te gaan of er asbestverdachte materialen aanwezig zijn achter de gipskartonplaten/hout-/pvc platen.

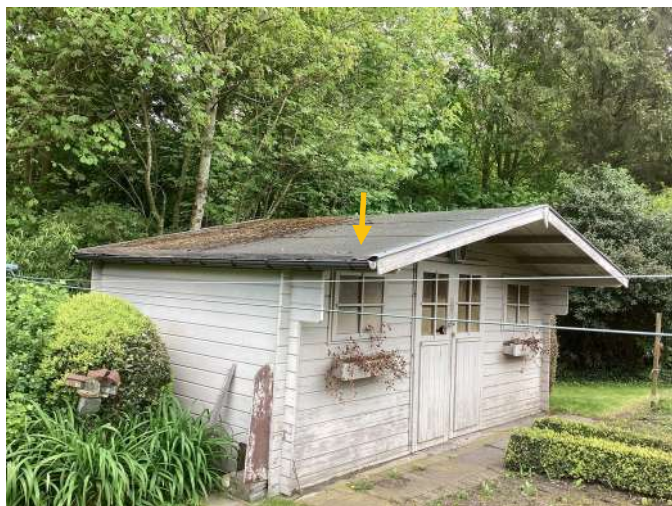
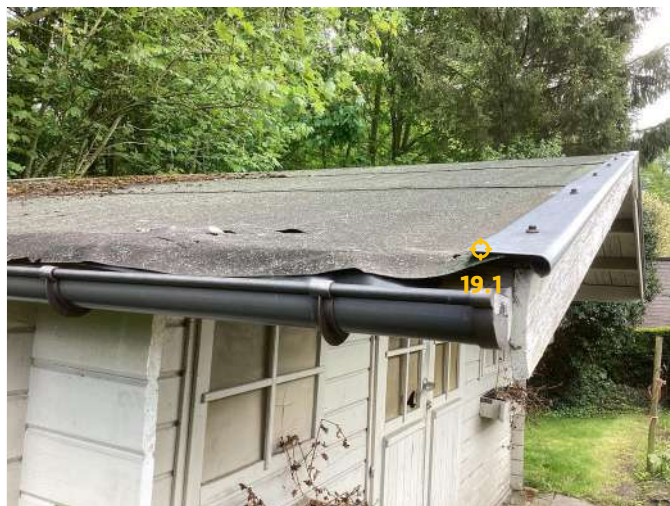
Fiche 19: Dakbedekking - Roofing

Geen asbest

#	Type	Referentie	Resultaat
19.1	Puntmonster	M08	Geen asbest

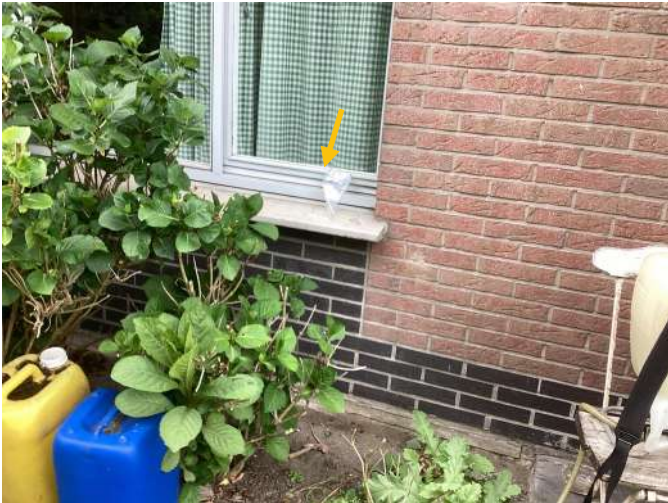
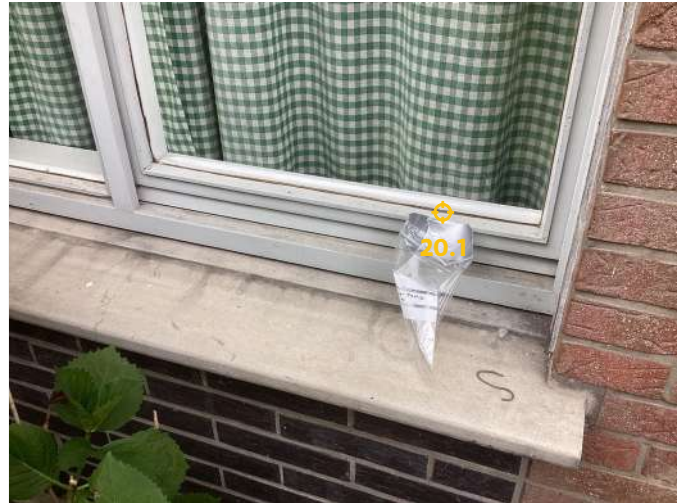
Geen asbest

#	Type	Referentie	Resultaat
20.1	Puntmonster	M06	Geen asbest

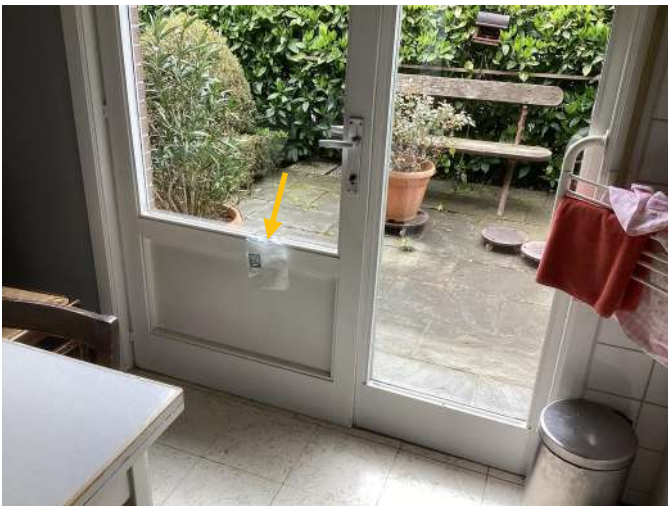
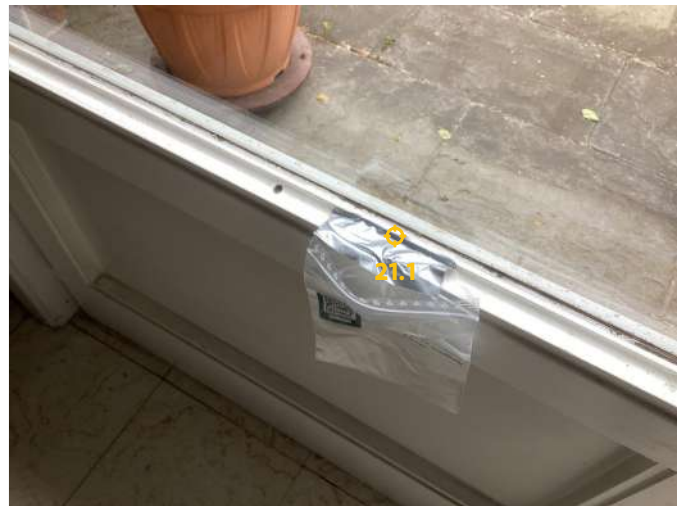
Geen asbest

#	Type	Referentie	Resultaat
21.1	Puntmonster	M05	Geen asbest

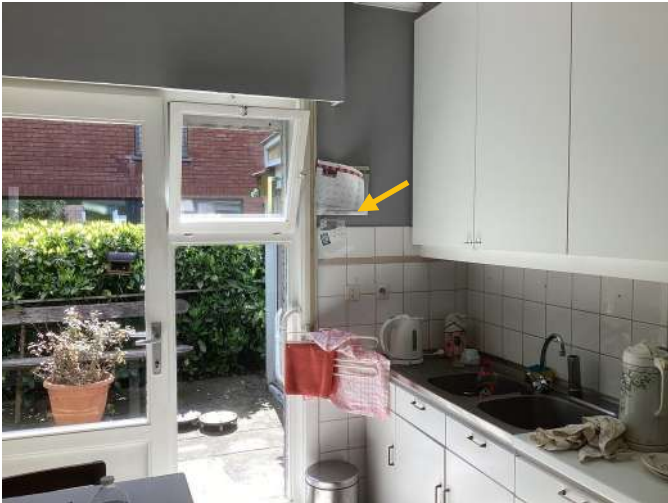
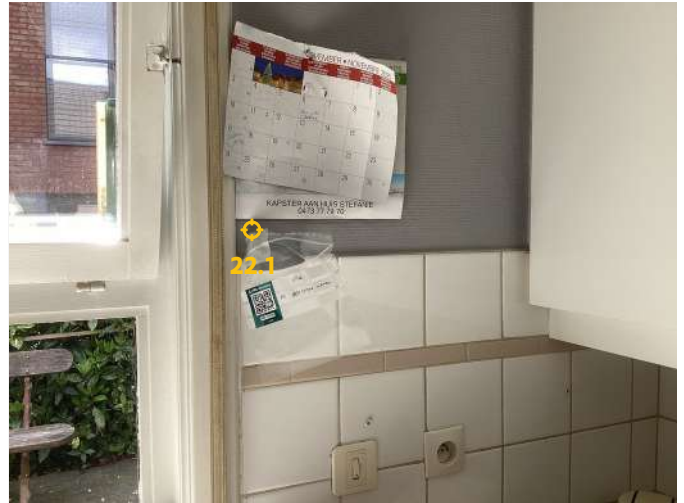
Fiche 22: Pleisterwerk wanden

Geen asbest

#	Type	Referentie	Resultaat
22.1	Mengmonster	M02	Geen asbest

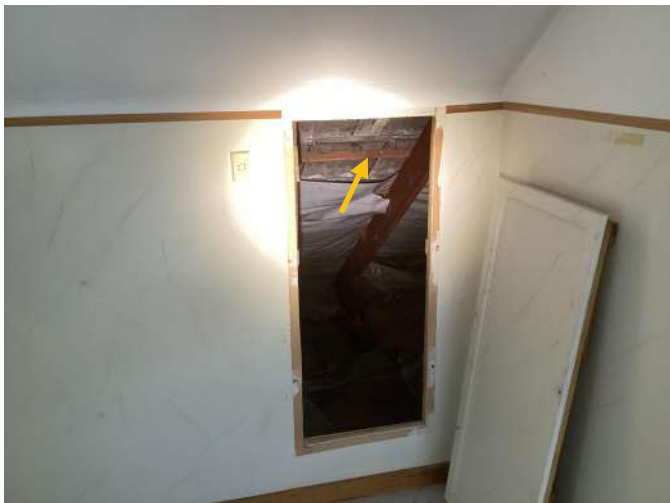
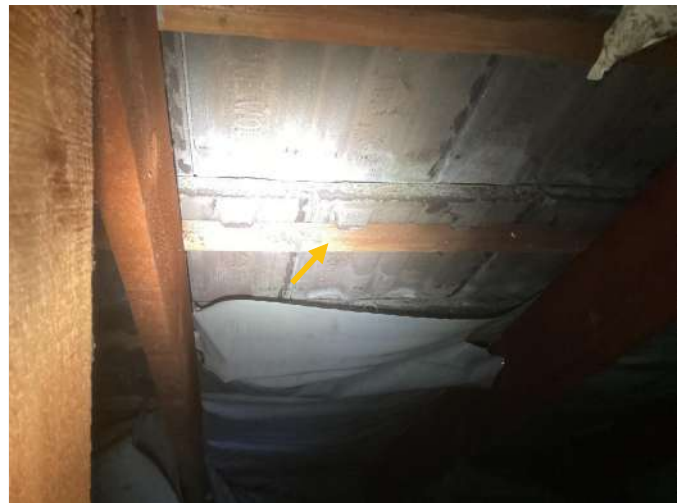
Beschrijving	Notitie	Terug te vinden op plannen
Fiche 30: Onderdak-niet aanwezig	Op moment van inventarisatie werd vastgesteld dat er geen onderdak aanwezig is	Plan 1.13: Dak
Fiche 31: Liftinfrastructuur - niet aanwezig	-	-
